ÚSTAV PRO ODBORNÉ ZJIŠŤOVÁNÍ PŘÍČIN  
LETECKÝCH NEHOD  
Beranových 130  
199 01 PRAHA 99

**CZ - 07 - 288**

# **ZÁVĚREČNÁ ZPRÁVA**

**o odborném zjišťování příčin letecké nehody  
– srážka dvou kluzáků za letu u LKHD  
dne 26.7.2007**

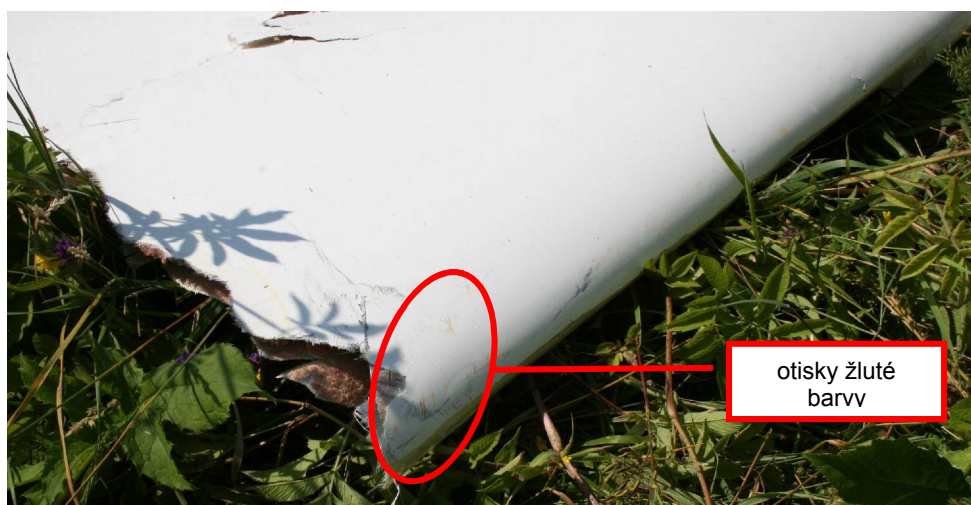
Měl odlomenu většinu levé poloviny křídla. V místě lomu levé poloviny křídla byla otištěná žlutá barva, která je shodná s barvou otřenou z deformovaného aerodynamického zakončení kýlové plochy L 13.

Místo zlomu levé poloviny křídla ASK 21 s otisky barvy kýlu L 13

- Ke střetu kluzáků došlo krátce po ukončení letu na zádech kluzáku ASK 21, který se ve střemhlavém letu střetl svou levou polovinou křídla s kýlovou plochou kluzáku L 13. V místě lomu levé poloviny křídla ASK 21 byl při zkoumání trosek nalezen otisk žluté barvy, která byla shodná s barvou aerodynamického zakončení kýlové plochy kluzáku L 13. Na kýlové ploše kluzáku L 13 byl patrný výrazný otlak náběžné hrany křídla kluzáku ASK 21.

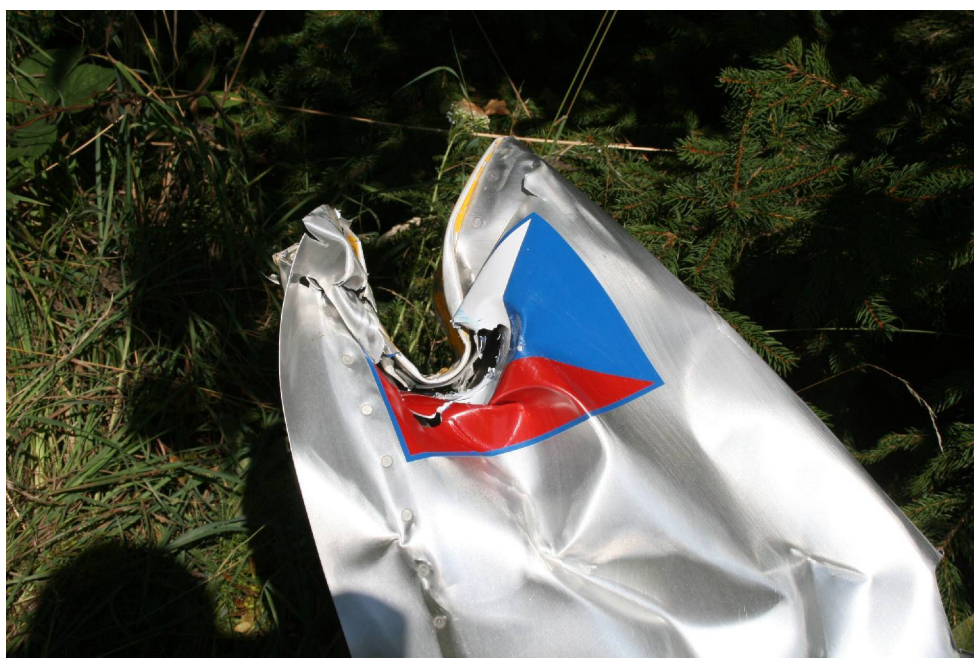
Kýlová plocha kluzáku L 13 byla výrazně deformována náběžnou hranou křídla kluzáku ASK 21. Směrové kormidlo a vodorovná ocasní plocha se po střetu oddělily od kýlové plochy a trupu. Byly nalezeny na louce na severním svahu hřebene ve vzdálenosti asi 100 metrů od místa dopadu L 13. To dokazuje jejich oddělení od konstrukce kluzáku za letu.

Aerodynamické zakončení kýlové plochy kluzáku L 13 se stopou střetu s křídlem ASK 21

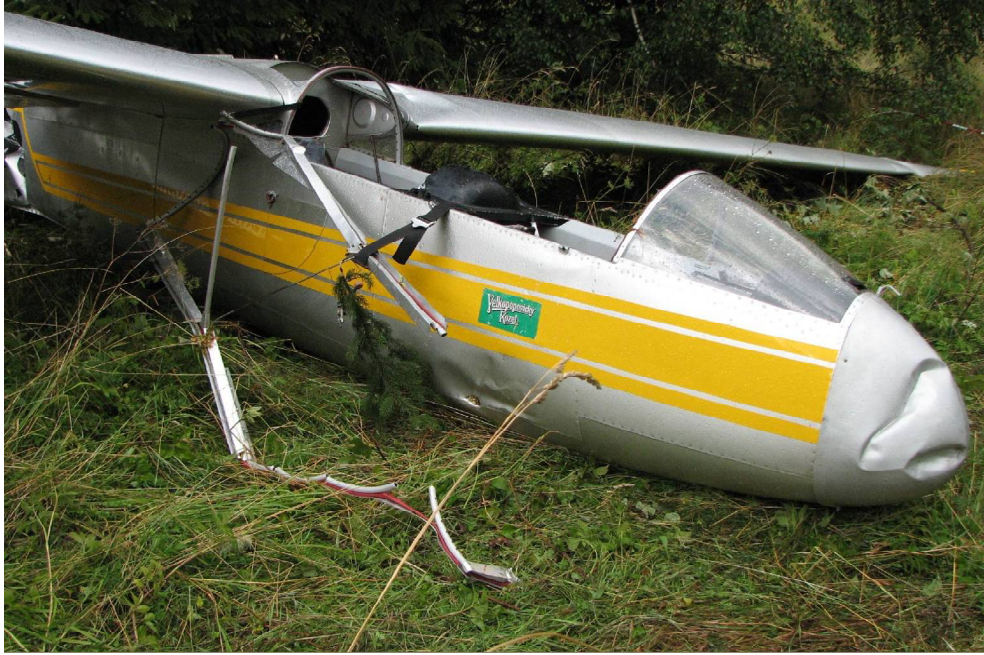
Přední část kluzáku s rámem krytu kabiny kluzáku L 13

Překryt kabiny byl posádkou kluzáku L 13 otevřen provozními zámky. Nouzový postup odhozu překrytu kabiny nebyl použit.

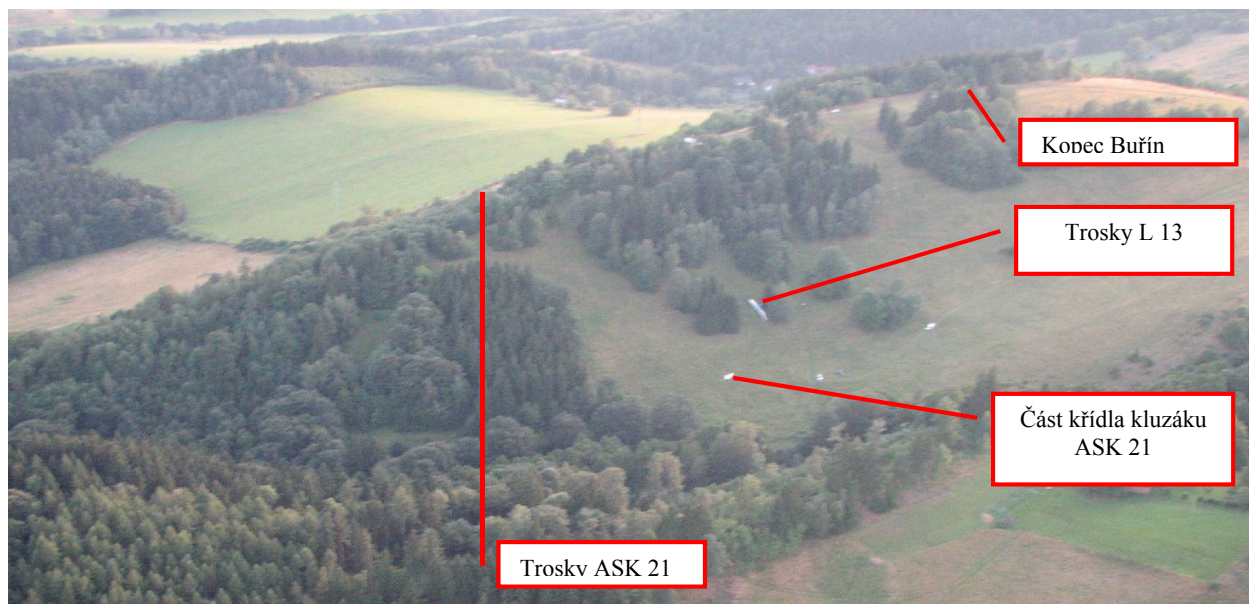
Trosky obou kluzáků byly rozptýleny na částečně zalesněném hřebenu kopce Buřín jihovýchodně od osady Záskalí.

Pohled na místo letecké nehody

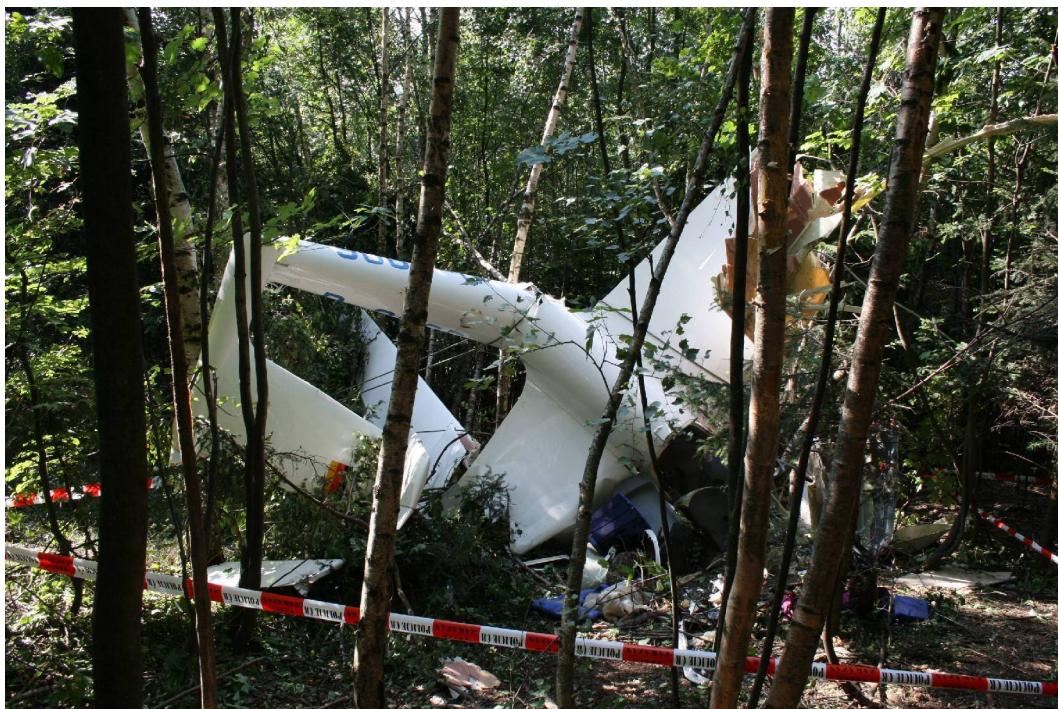
- 1.12.1 Trosky kluzáku ASK 21 se nacházely v lesním porostu asi 50 metrů na jih od hrany hřebene.  
Souřadnice GPS místa dopadu N 50°40.827' E 015°05.556'.

Trosky kluzáku ASK 21

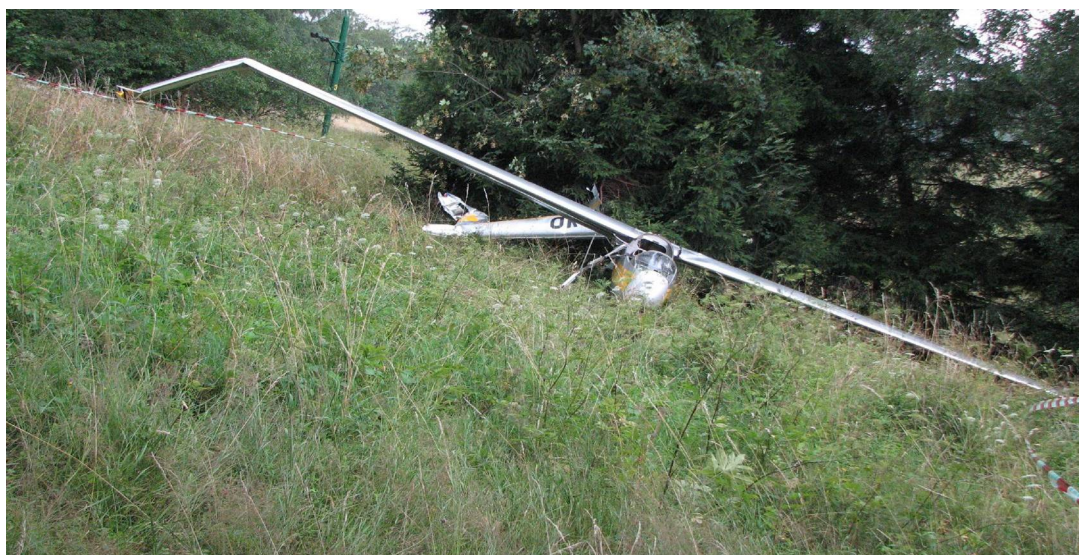
- 1.12.2 Trosky kluzáku L 13 se nacházely na louce, na severním svahu asi 300 metrů od hrany hřebene.  
Souřadnice GPS místa dopadu N 50°40.899' E 015°05.556'.

Trosky kluzáku L 13
