Porada

k bezpečnosti letů

za 2. čtvrtletí

1. pololetí 2009

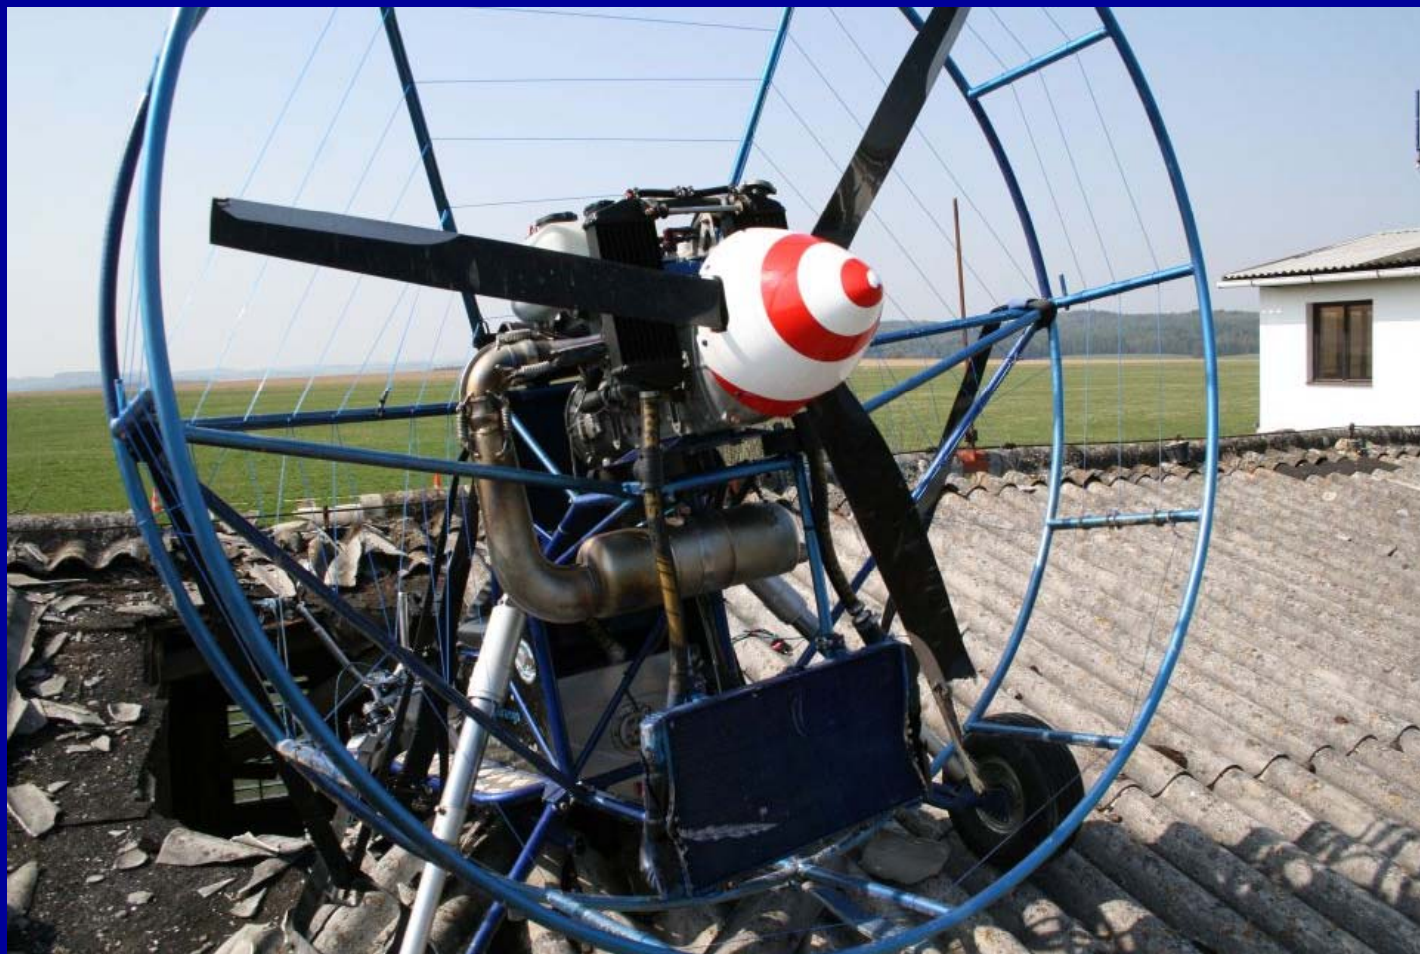
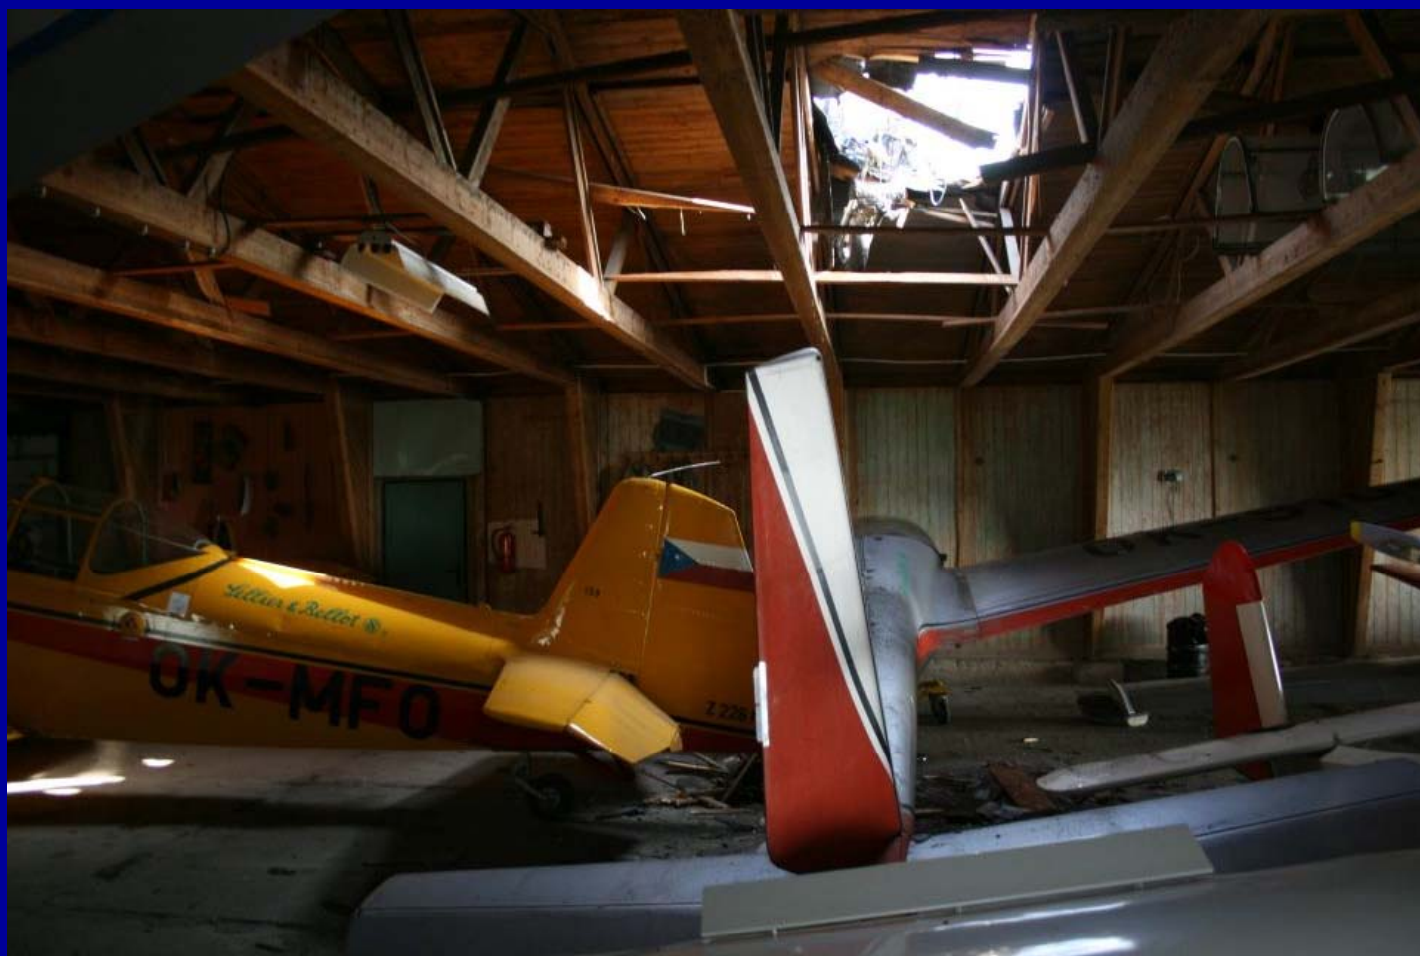
Letecká nehoda 10.4.

Pilot motorové padákové tříkolky odstartoval ve Vlašimi cca ze 3/4 RWY 13 ve směru cca 70° proti větru. Bezprostředně po vzletu sklesal do výšky asi 1 m nad terén a následně zahájil stoupání pod strmým úhlem a současně provedl levou ostrou zatáčku ve výšce cca 10 m.

Trajektorie zatáčky vedla nad chatkami a v závětrí aleje stromů vysokých cca 15 m ve vzdálenosti 50 m od nich a směřovala nad hangáry aeroklubu.

Během ní se dostal do závětrí stromů a začal klesat. To se snažil zřejmě eliminovat plným výkonem motoru, přes to však klesal dále až do nárazu do střechy hangáru aeroklubu těsně před jejím hřebenem. Při nárazu došlo k destrukci konstrukce střechy, prolomení eternitové krytiny, prkenného záklopu a zlomení střešních vazníků.

Tříkolka zůstala zaklíněná ve vzniklém otvoru, přičemž pilot, hlavní kola a motor zůstaly vně střechy.

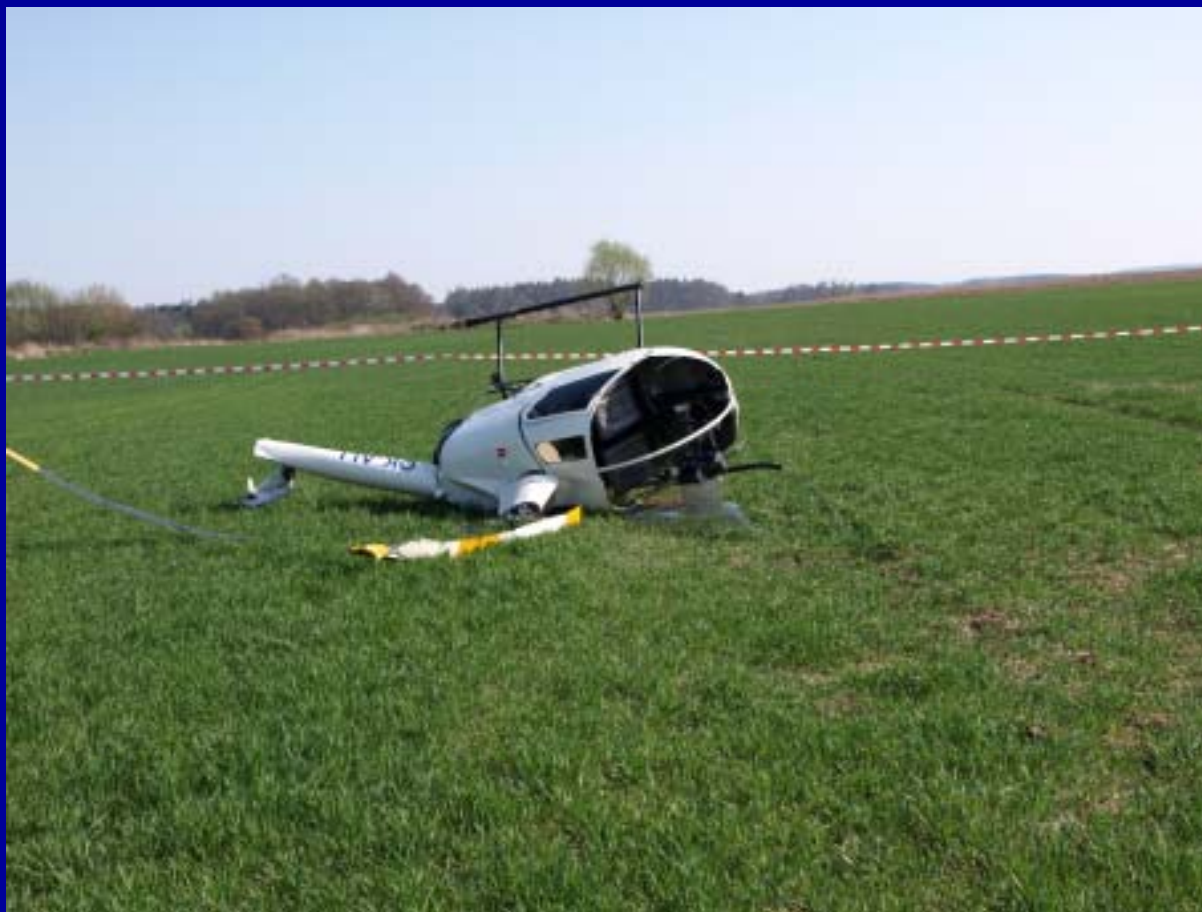
Letecká nehoda 11.4.

Při přeletu vrtulníku R 22 z Roudnice do Brna
jižně letiště Podhořany

pilot zaznamenal poruchu motoru,
kterou vyhodnotil jako poruchu
automatické regulace motoru.

Pilot přešel na ruční ovládání motoru a rozhodl se
provést přistání do terénu pomocí
autorotačního režimu.

Těsně nad zemí se pilot snažil změnou podélného sklonu odbrzdit vrtulník.

Při tomto manévru došlo k nárazu do země a vrtulník se převrátil na pravý bok.

Vrtulník byl zničen,
ke zranění posádky nedošlo.

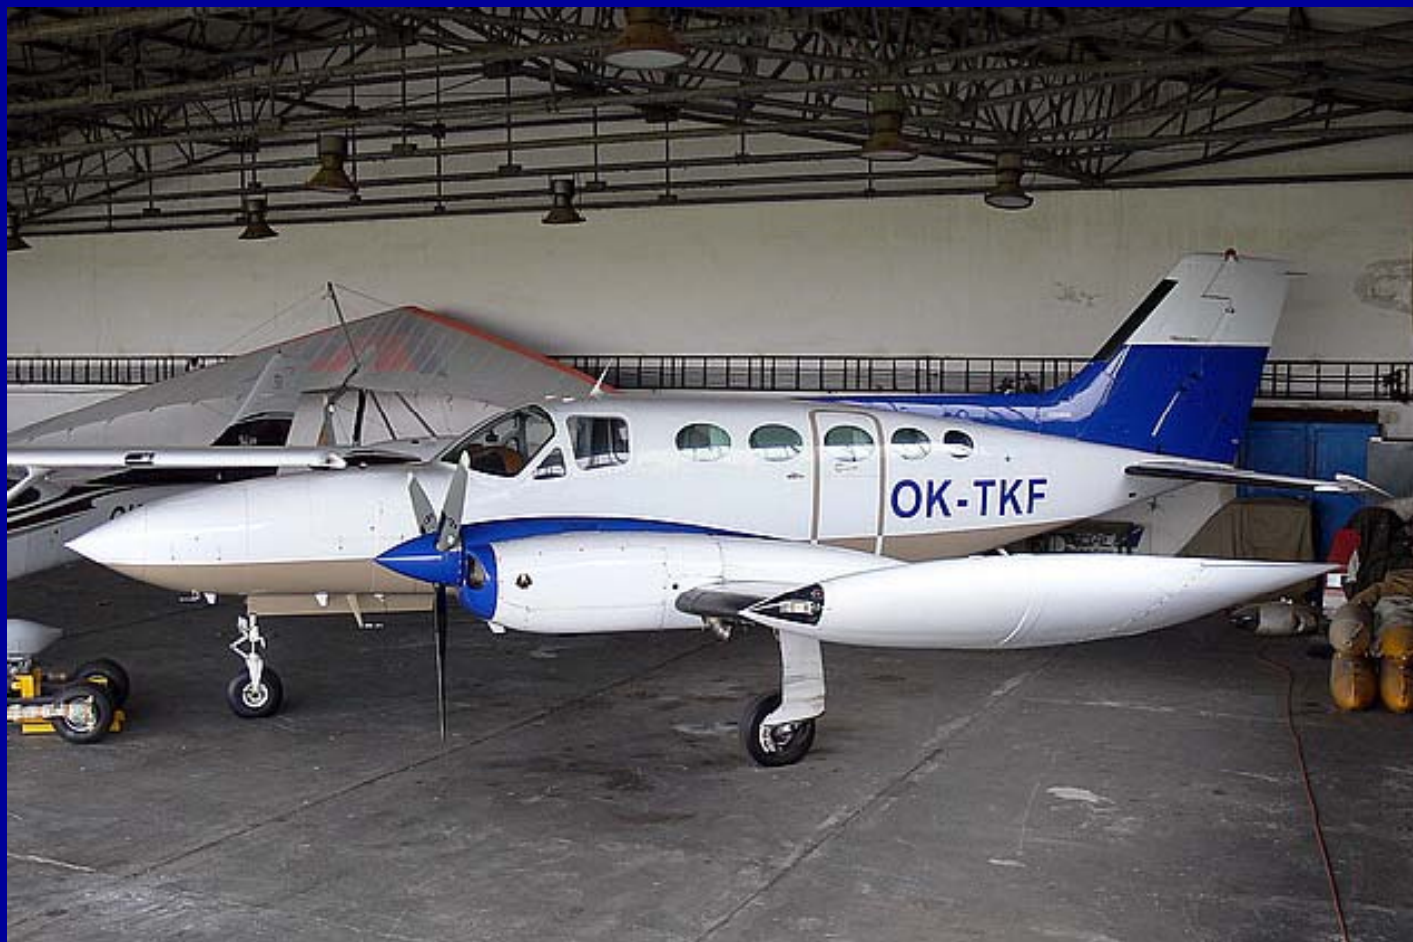
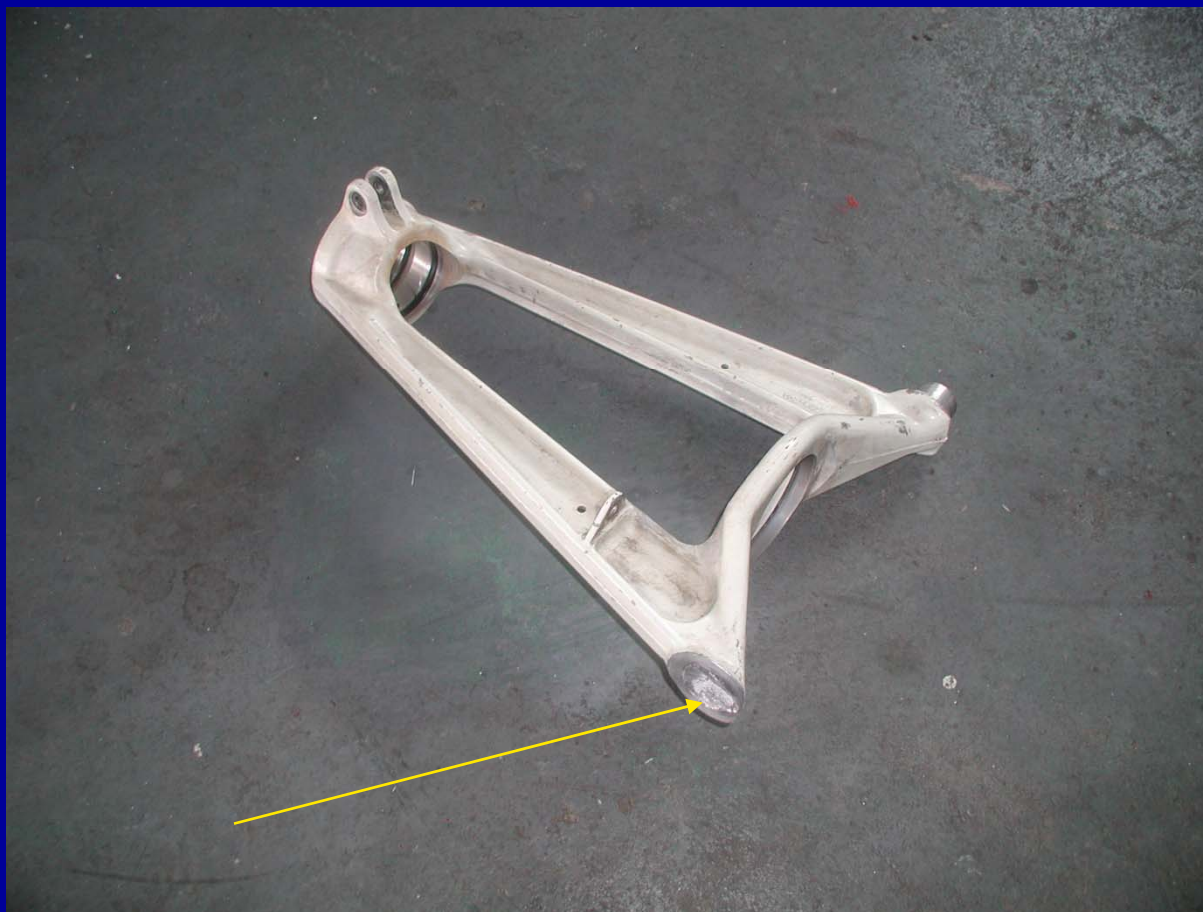
Incident 13.4.

Při vzletu letounu Cessna C 421 na letišti Benešov
těsně po rozjezdu došlo
k vylomení přední nohy podvozku
a následnému poškození krytů šachty podvozku
a obou vrtulí.

Analýza lomové plochy čepu uchycení podvozkové
nohy není ukončena.

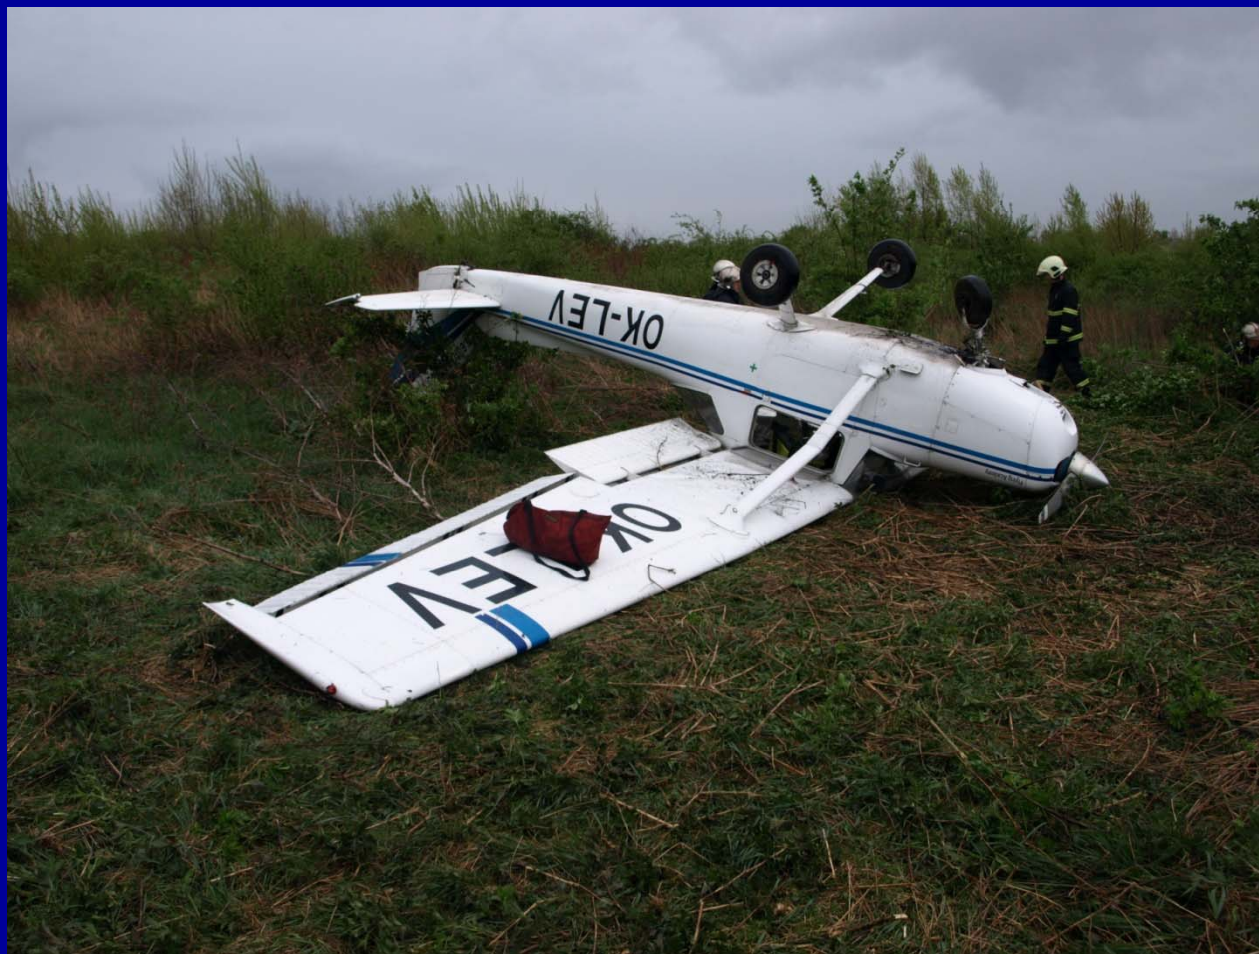
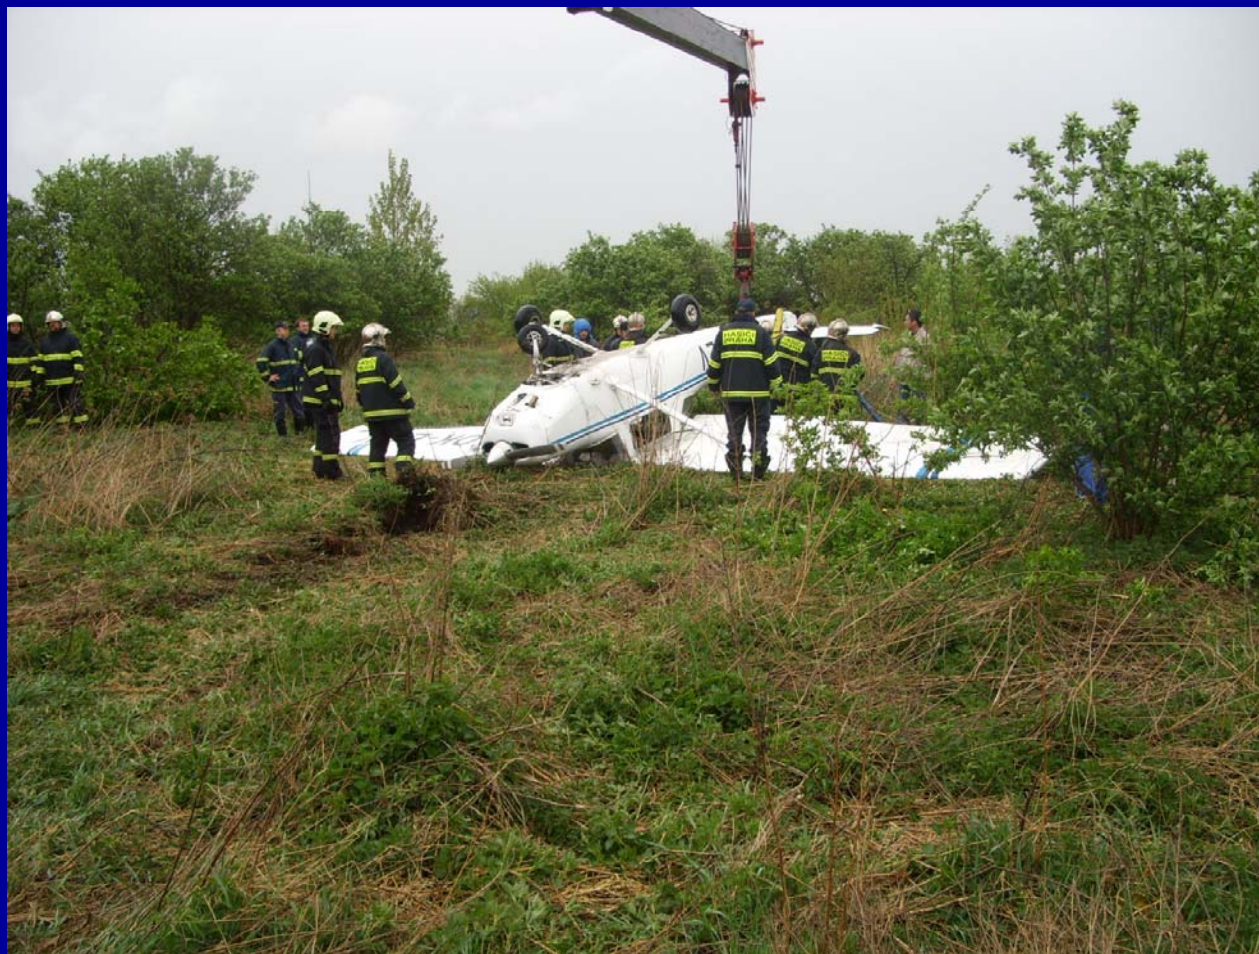
Letecká nehoda 17.4.

Pilot letounu C-152 nepřerušil včas vzlet z RWY 05 letiště Letňany.

Při doběhu vyjel do předpolí,
kde se letoun převrátil na záda.

Komise Ústavu zjistila, že se pilot snažil provést vzlet s větrem v zádech na mokré trávě RWY.

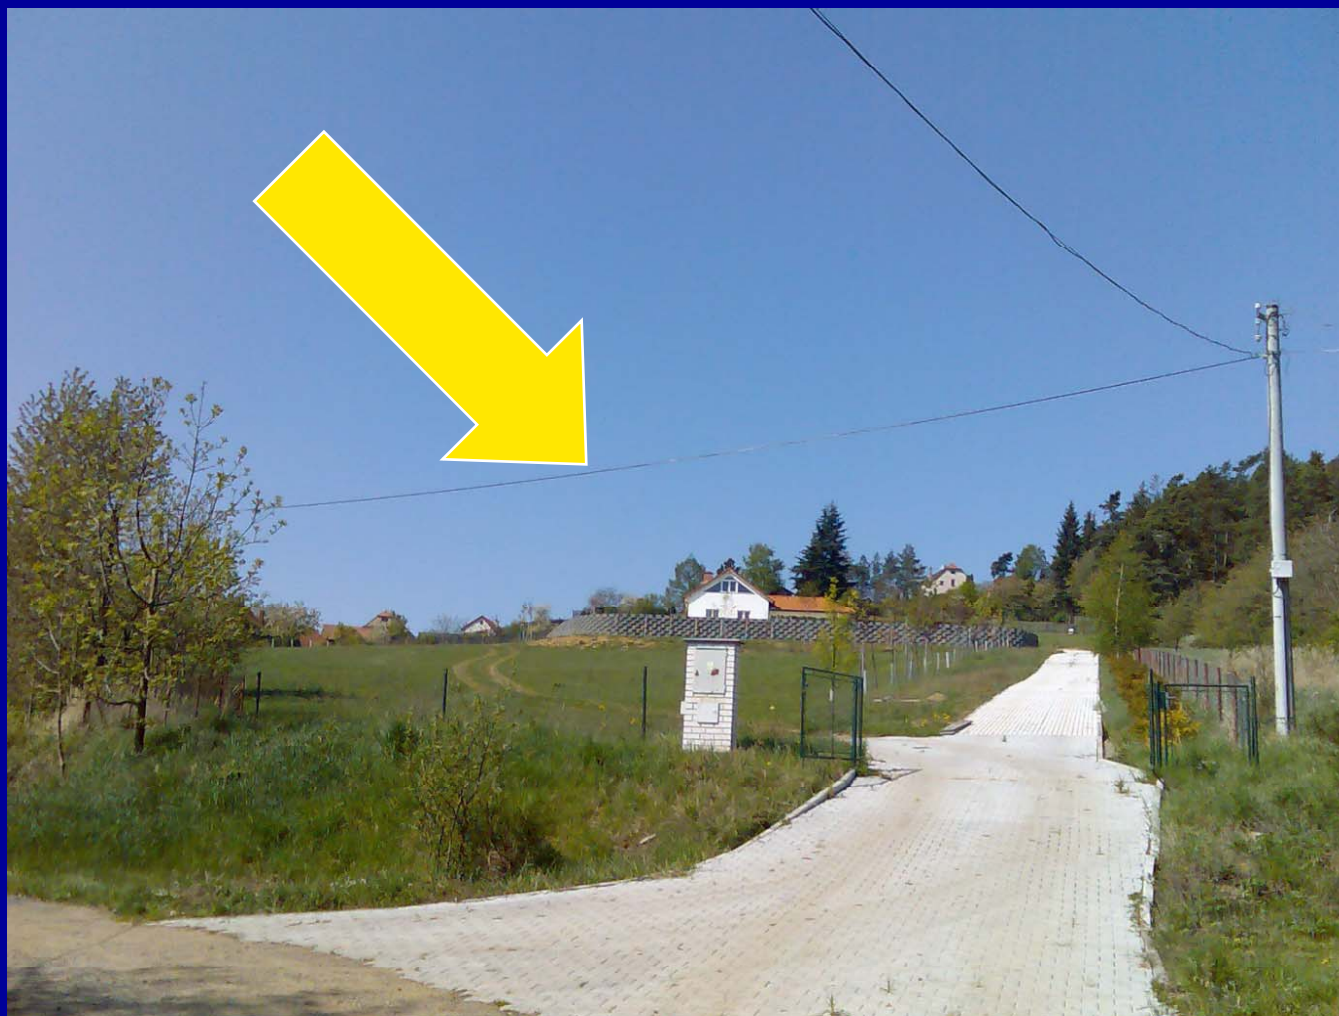
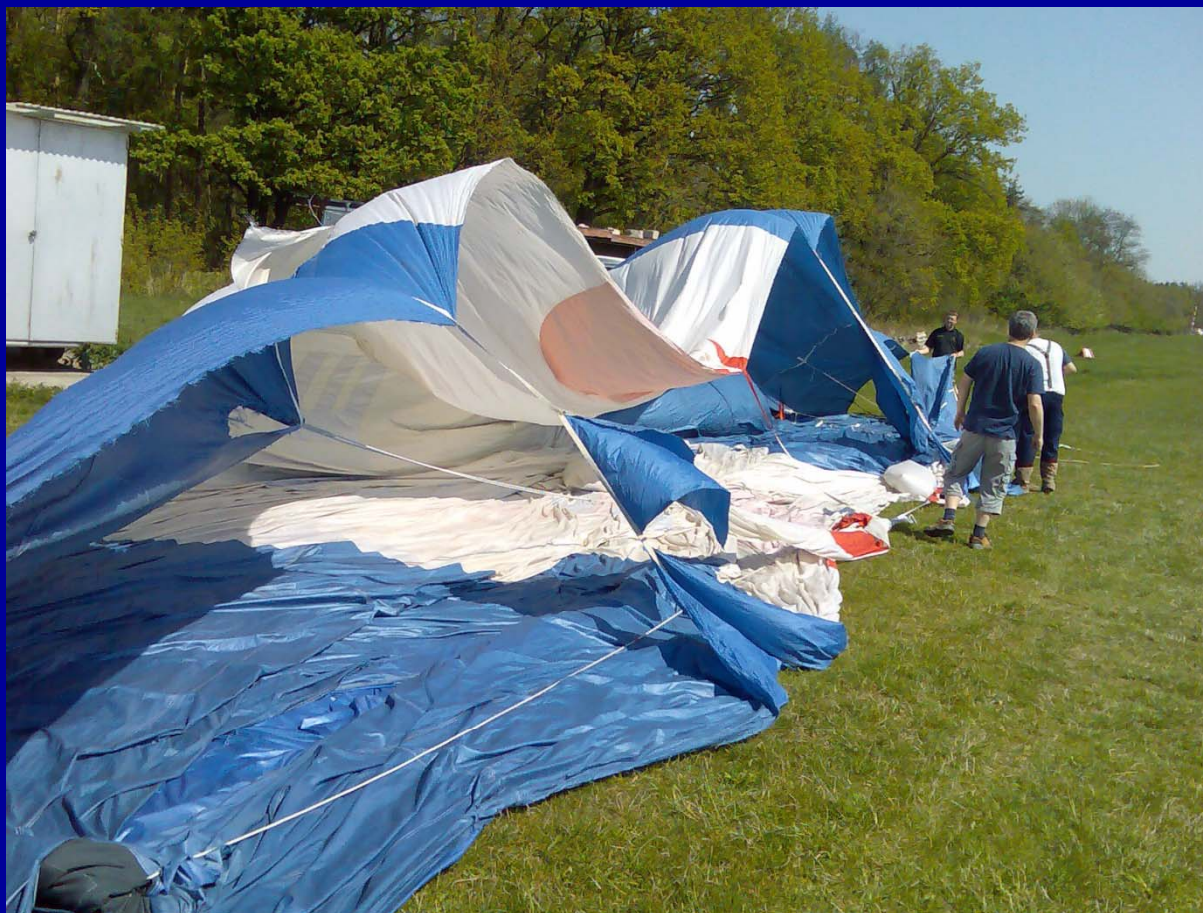
Incident 24.4.

Při přistání horkovzdušného balonu BB 26 nezaznamenal pilot včas elektrické vedení nízkého napětí.

Náraz spojovacích ocelových lanek vyvolal zkrat, kterým došlo k přerušení el. vedení a spojovacích lanek.

Při tažení balonu po trávě se roztrhl obal.

Služba ČEZ opravila el. vedení do 2 hod. od přerušení.

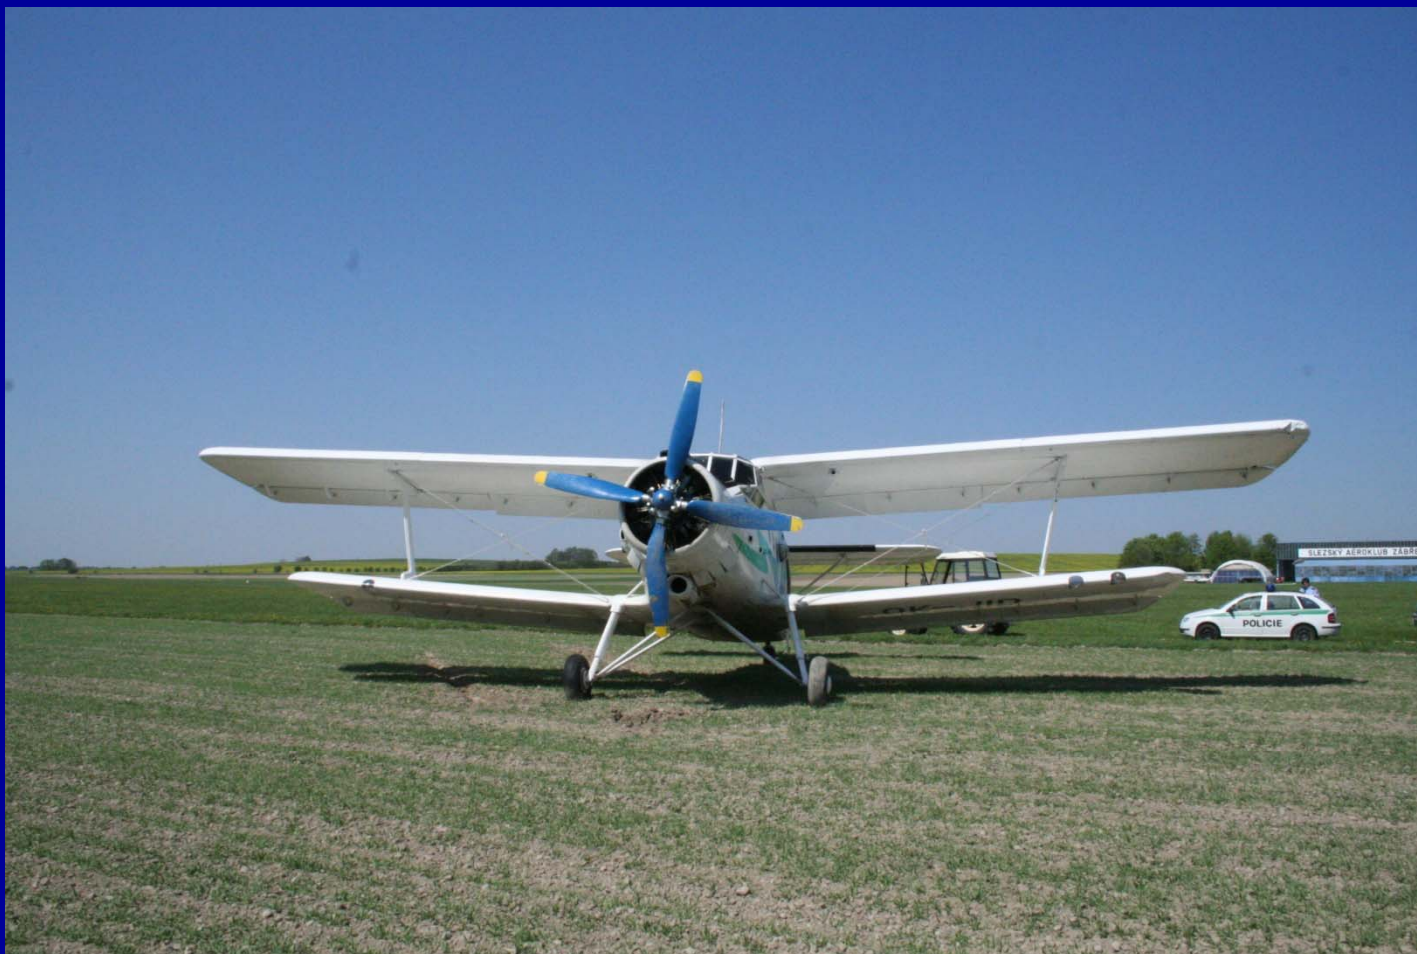
Letecká nehoda 26.4.

Při přistání letounu An-2 proti směru větru, který vanul napříč RWY 10 letiště Zábřeh, vyjel letoun po cca 100 m do uvláčeného pole, kde došlo ke zbrzdění a postavení na motor a levé poloviny křídél. Byly poškozeny koncové oblouky křídél a vrtule. LN bez zranění.

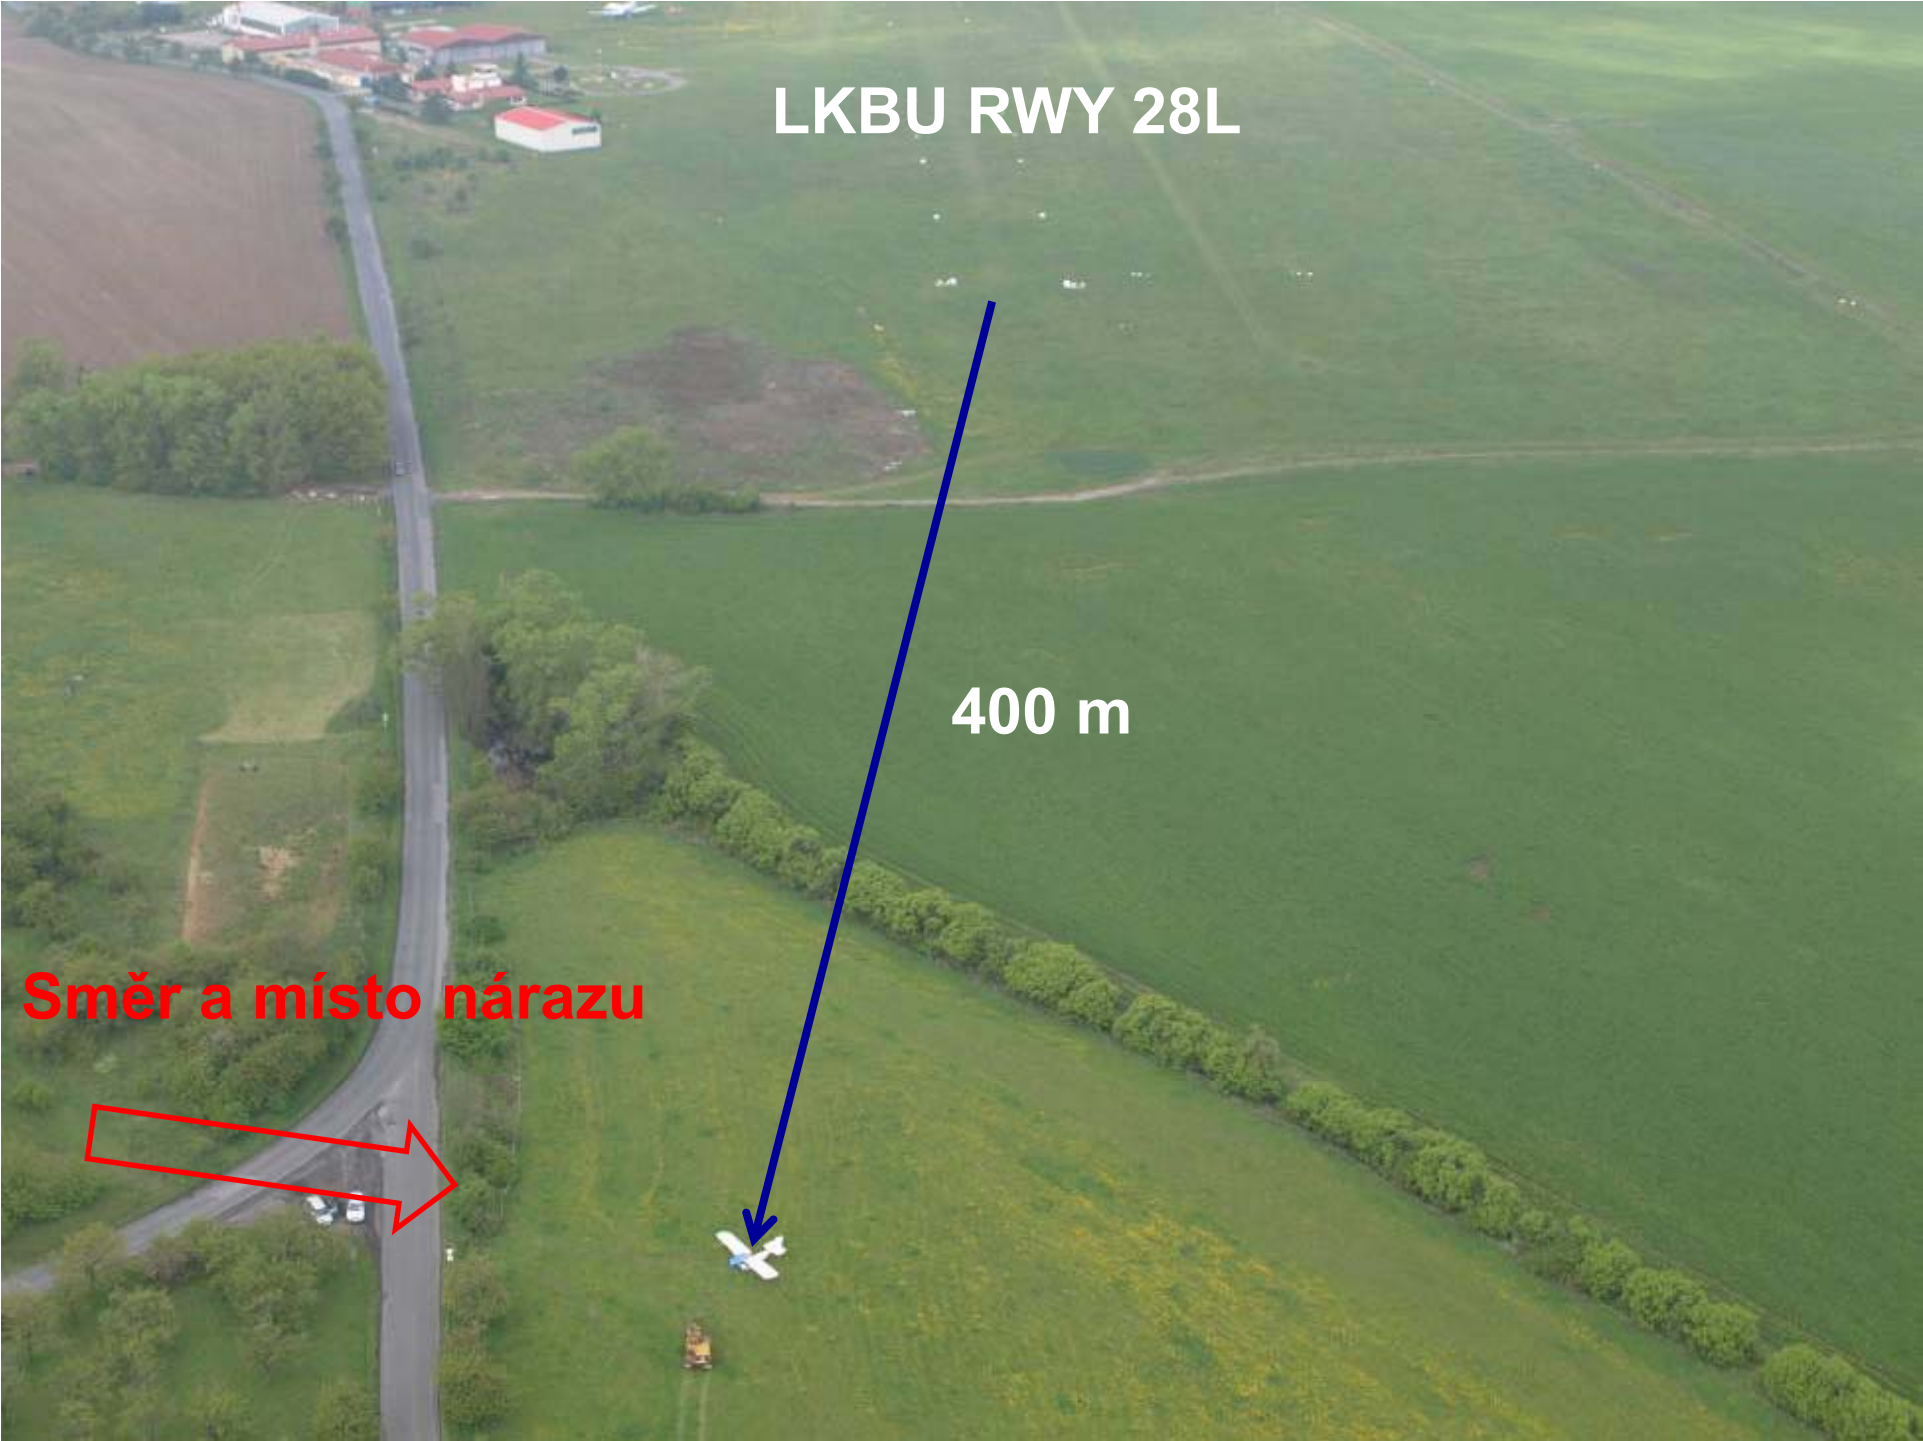
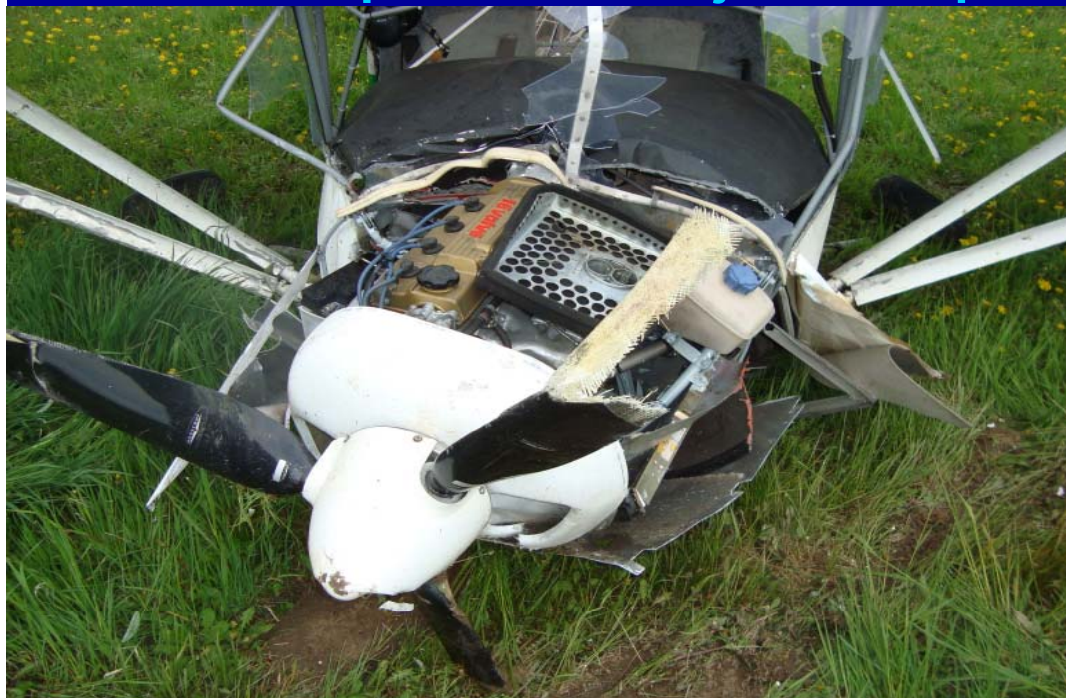
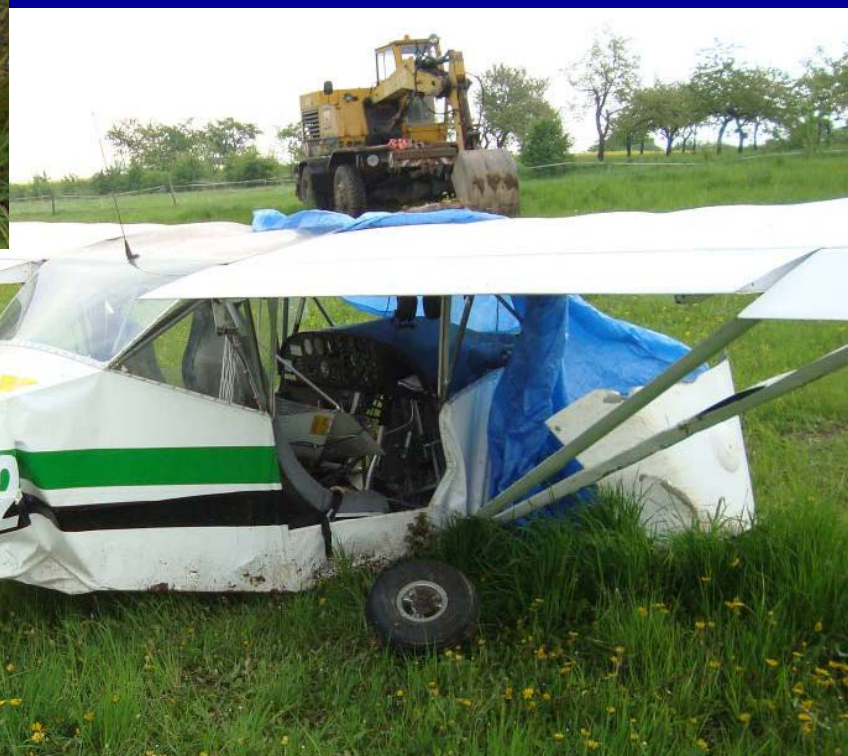
Mezi 3. a 4. zatáčkou malého okruhu, ve výšce asi 50 – 70 m nad zemí, došlo k vysazení motoru.

Pilot se snažil udržet rychlost klouzání a přeletět nad prostorem se vzrostlými stromy. Vzhledem k rychlé ztrátě výšky přistávací manévr na vyhlédnutou plochu před sebou nedokončil. Letadlo narazilo do křovin na okraji mírně se svažující louky ve vzdálenosti asi 400 m od prahu dráhy RWY 28L a z výšky asi 5 m dopadlo na zem.

Pilot nebyl zraněn, SLZ bylo vážně poškozeno.

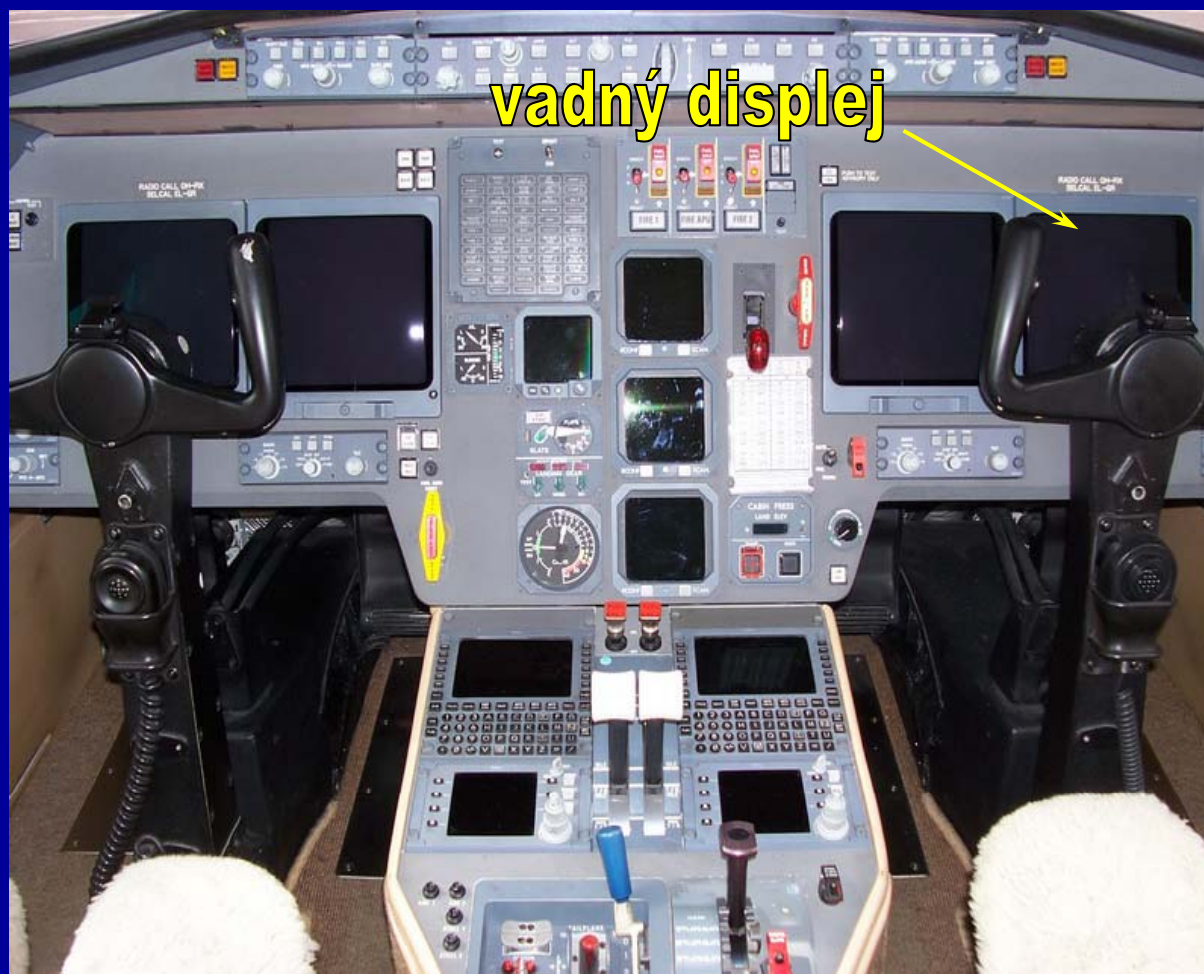
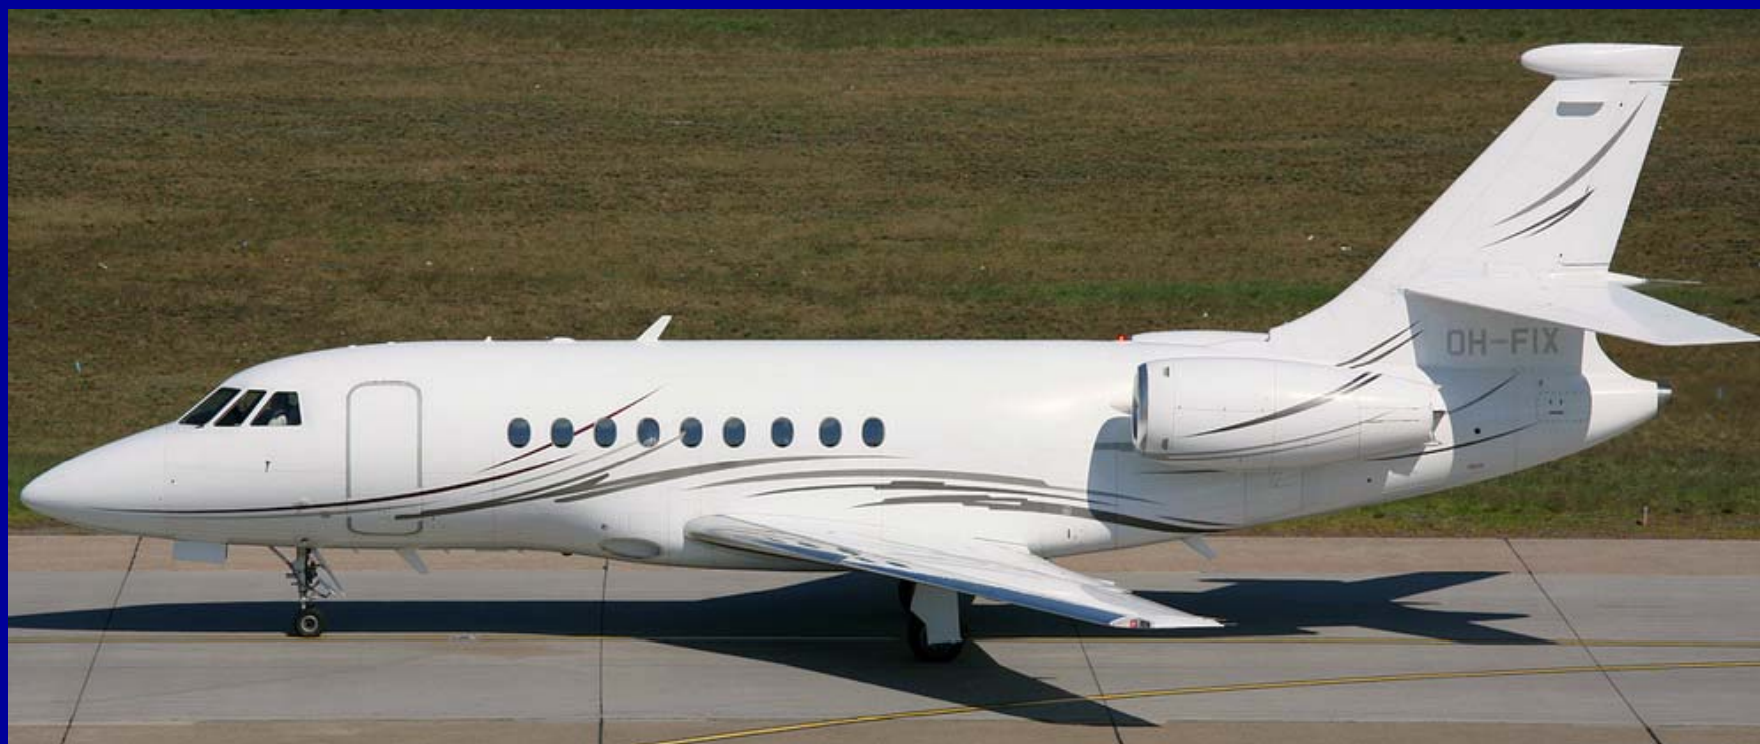
Incident 1.5.

Pilot letounu Falcon 2000, přelétávající území našeho státu, oznamuje problém s kouřem v kokpitu a nefunkčnost pravé zobrazovací jednotky na palubní desce.

Mezitím správně vyhodnotil závadu a vypnutím jističů napájení části zobrazovacích jednotek na stropním panelu tak eliminoval vzniklý problém.

Mechaniky provozovatele byla provedena výměna vadného displeje.

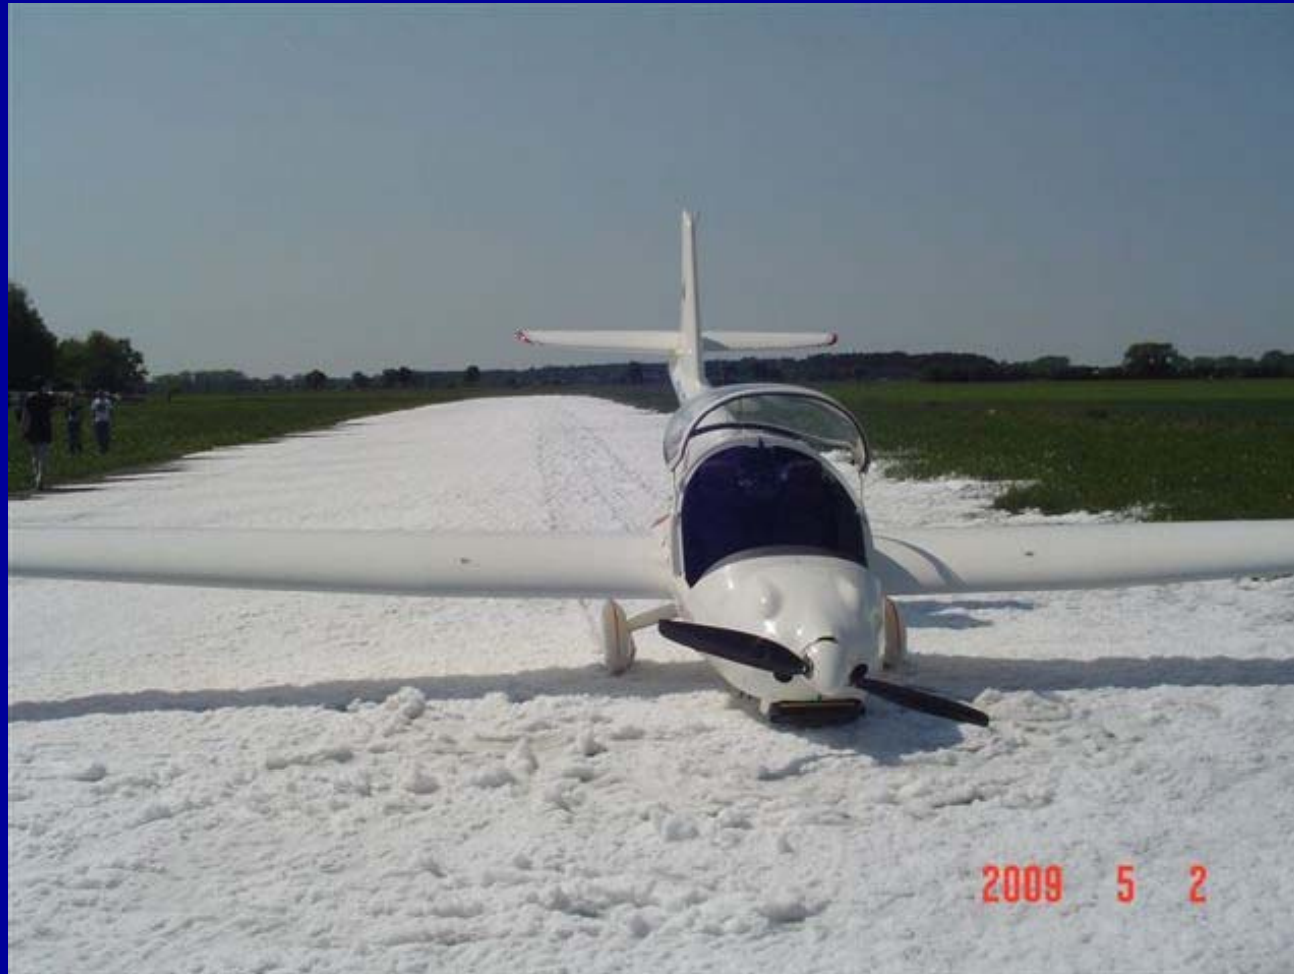
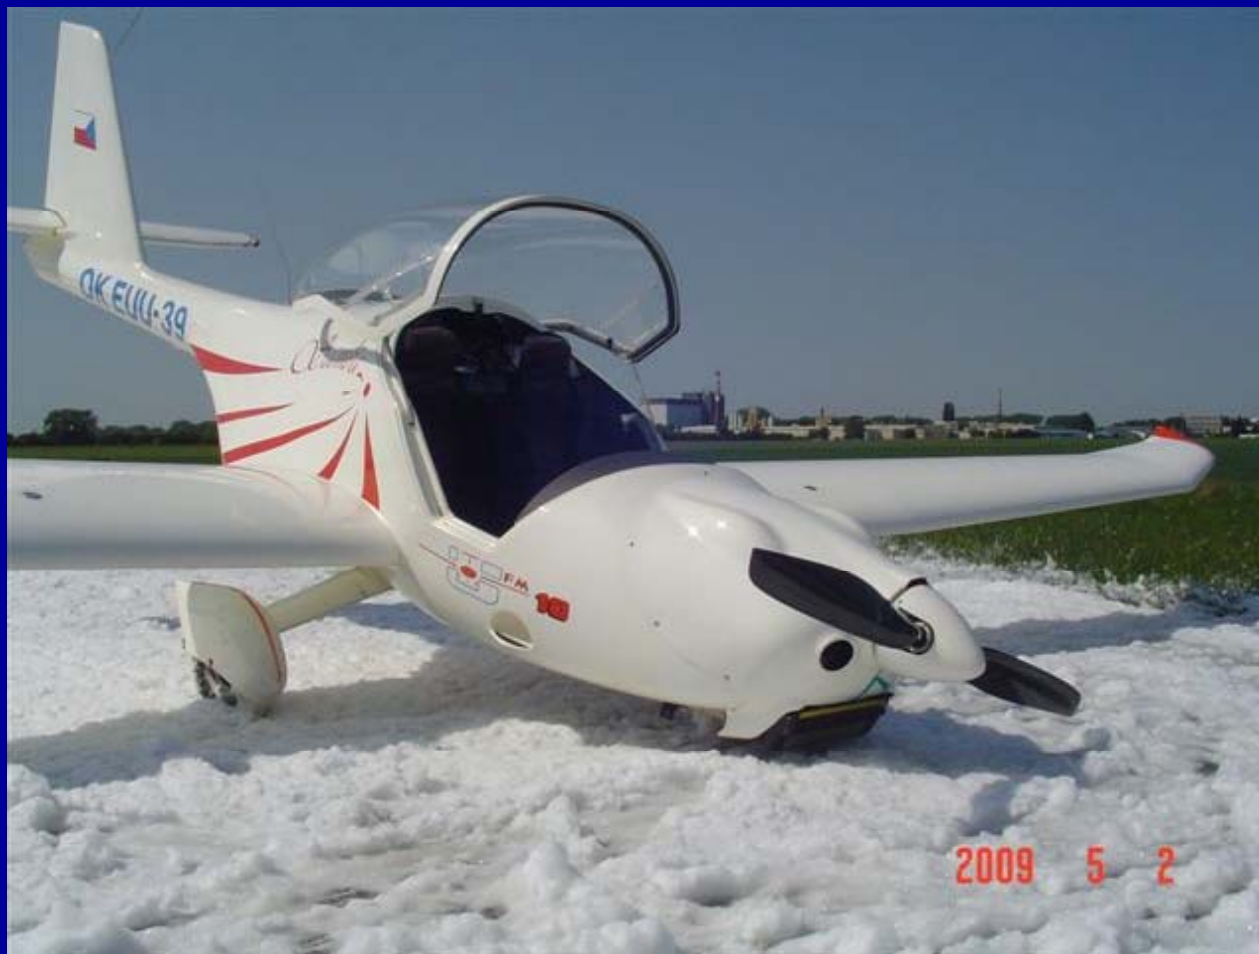
Letecká nehoda 2.5.

Po vzletu ULLa SAMBA z RWY 09 plochy SLZ Nymburk odpadlo kolo předového podvozku včetně části podvozkové nohy.

Služba AFIS upozornila posádku SLZ na tuto skutečnost a dohodli se na nouzovém přistání zpět na místo vzletu. HZS po příjezdu postříkala asfaltový povrch RWY pěnou. Přistání proběhlo bez zranění posádky a dalšího poškození SLZ.
