Porada

k bezpečnosti letů

za 2. čtvrtletí

1. pololetí 2009

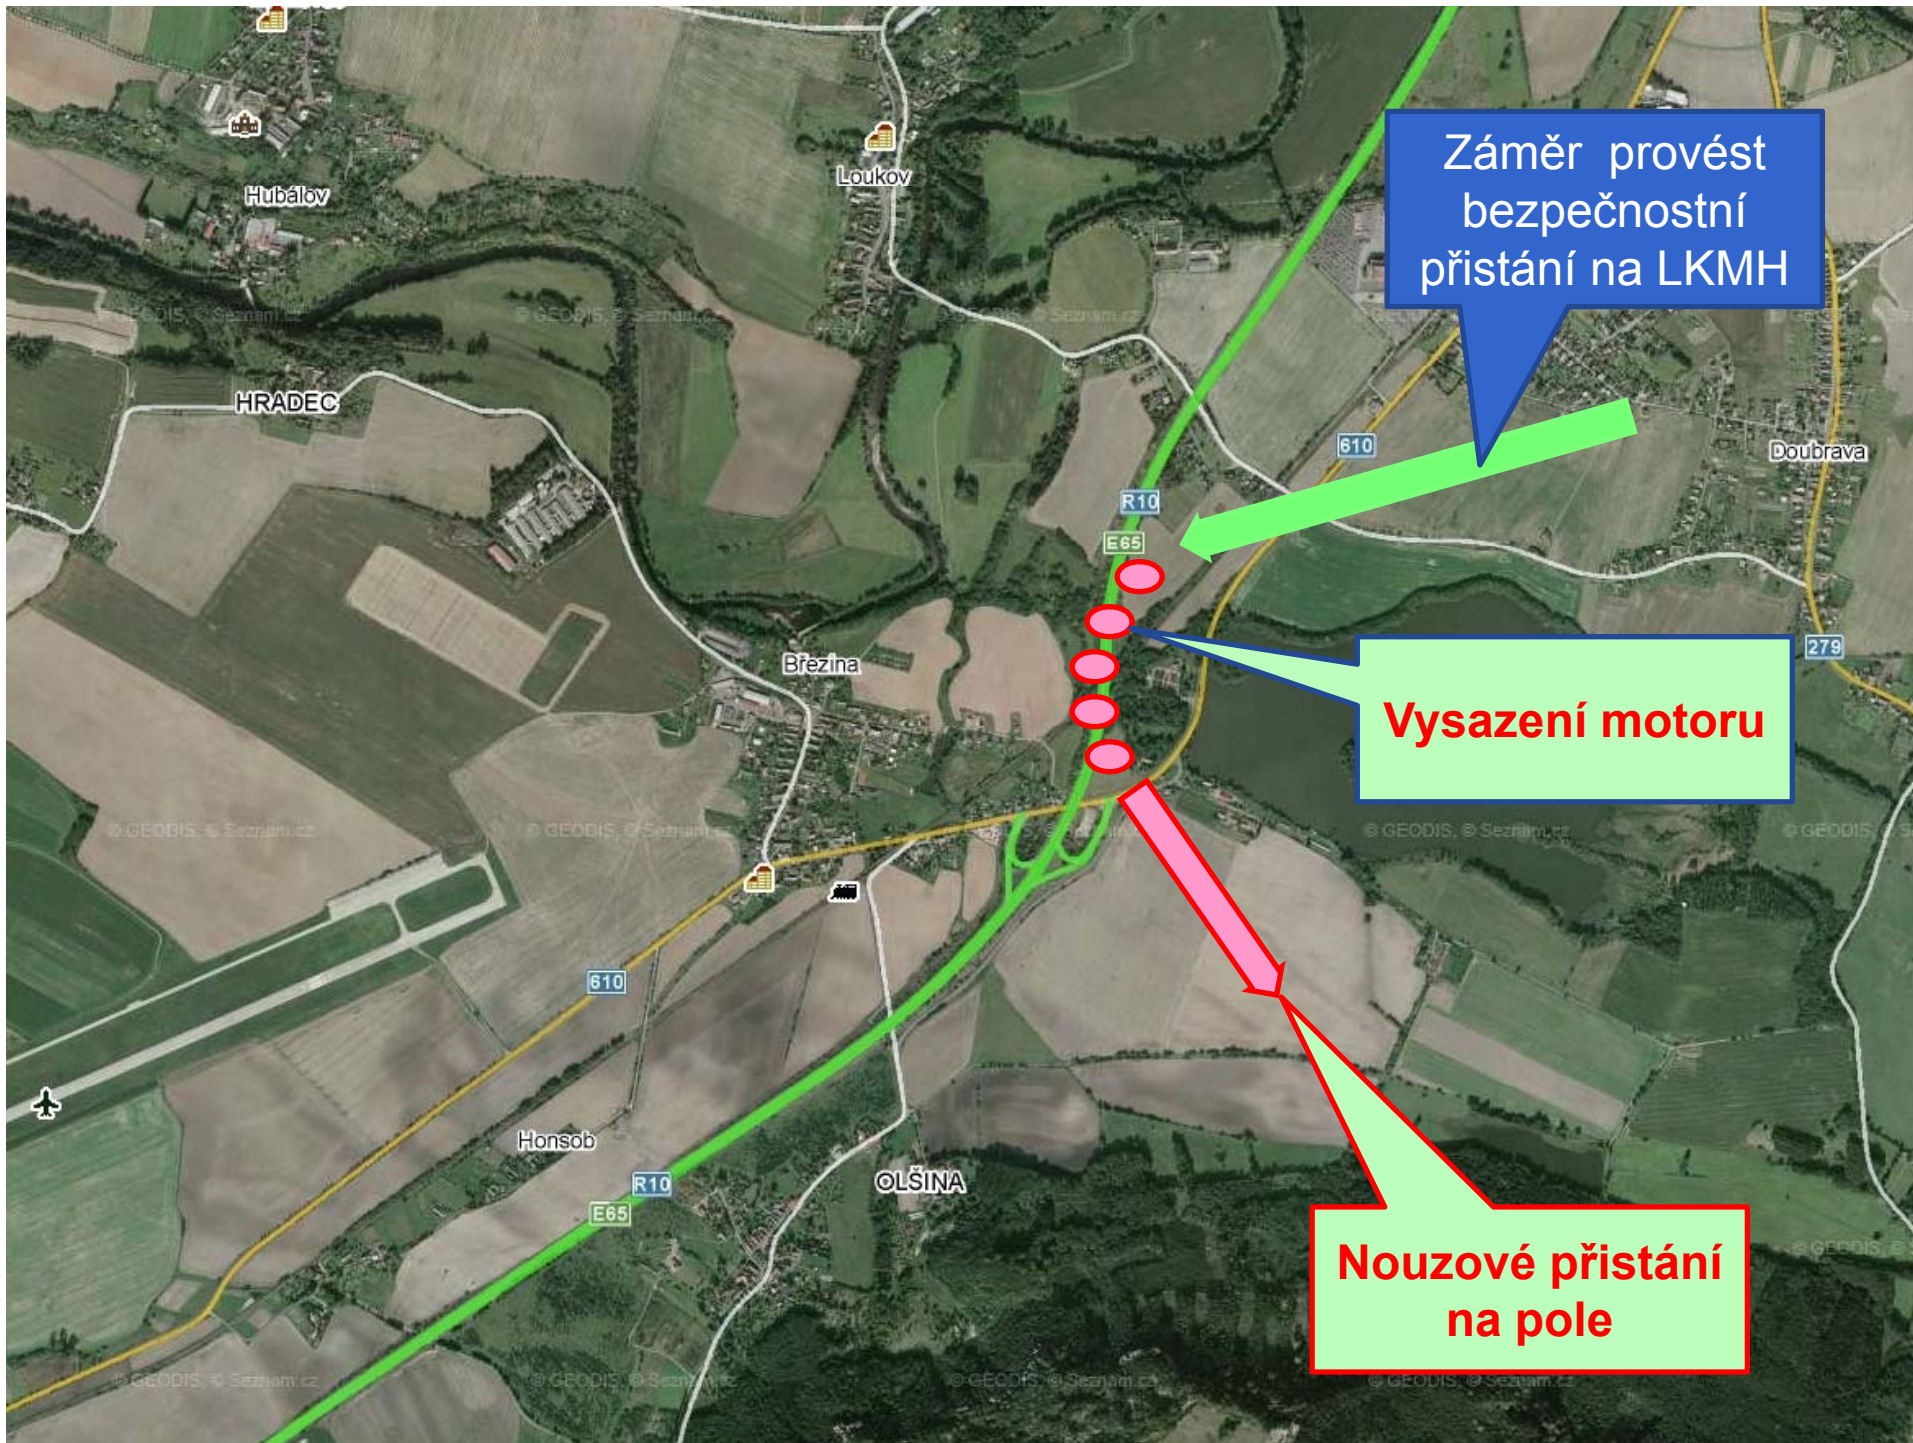
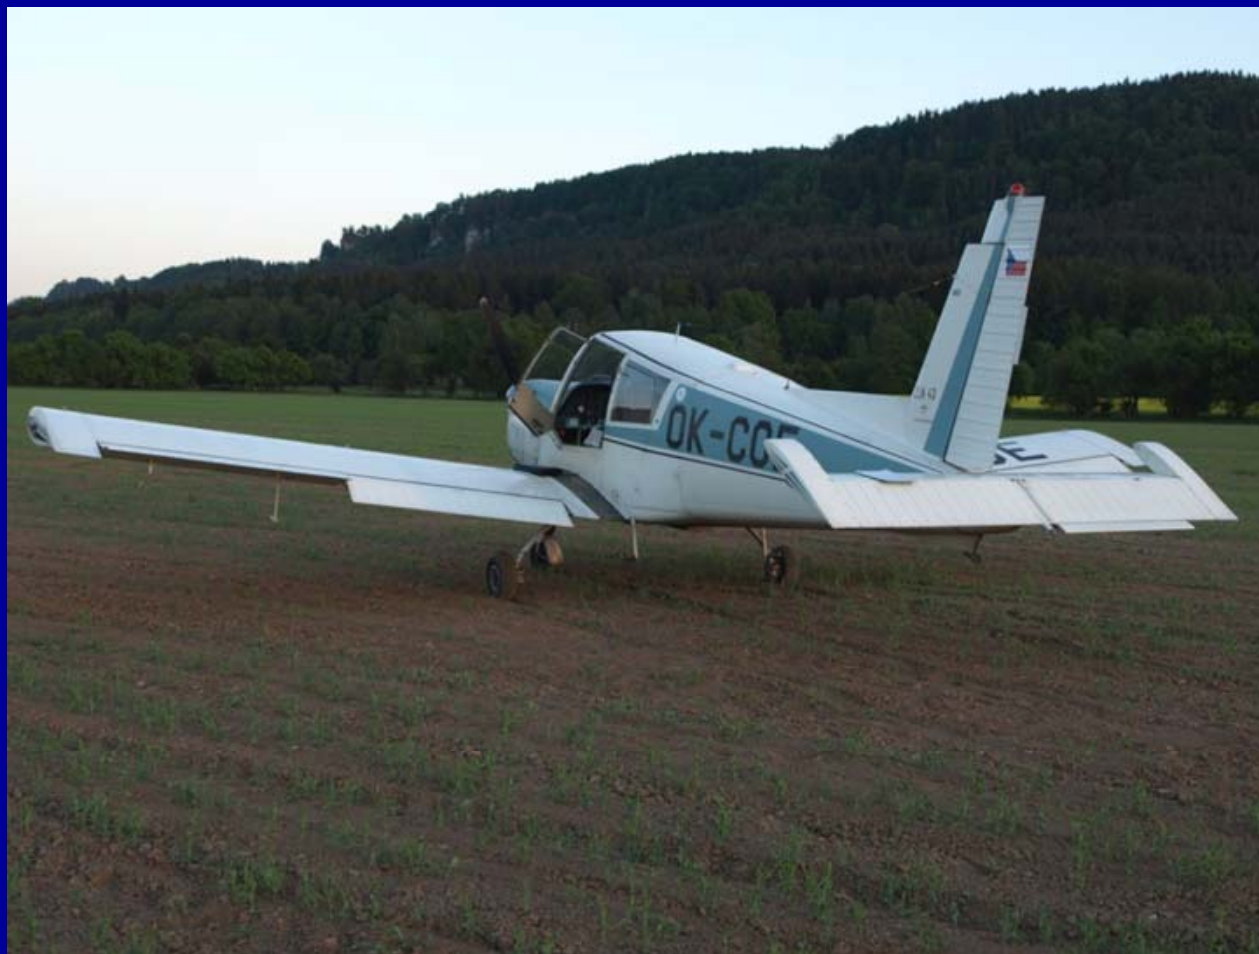
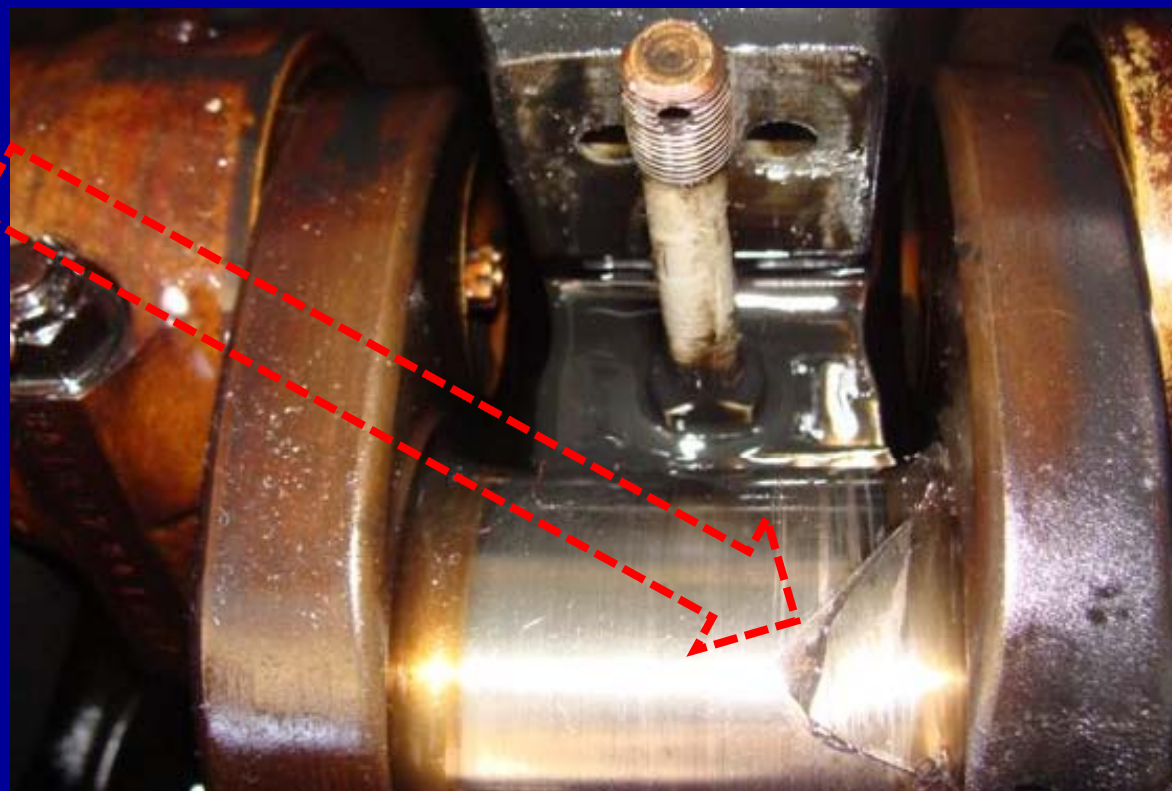
Incident 3.5.

Asi po 2 min letu došlo k samovolnému zvýšení otáček a vibracím motoru. Tlak oleje klesl.

Motor vysadil asi 2 km od RWY 25 LKMH. Protože vzhledem k malé výšce nad terénem nemohl doklouzat na LKMH, pilot provedl nouzové přistání na pole bez poškození letounu. Nikdo nebyl zraněn.

Příčinou vysazení motoru M 337AK bylo ucpání filtru oleje kovovými částmi v důsledku poruchy způsobené prasknutím klikové hřídele a poškozením přepážek v motorové skříni.

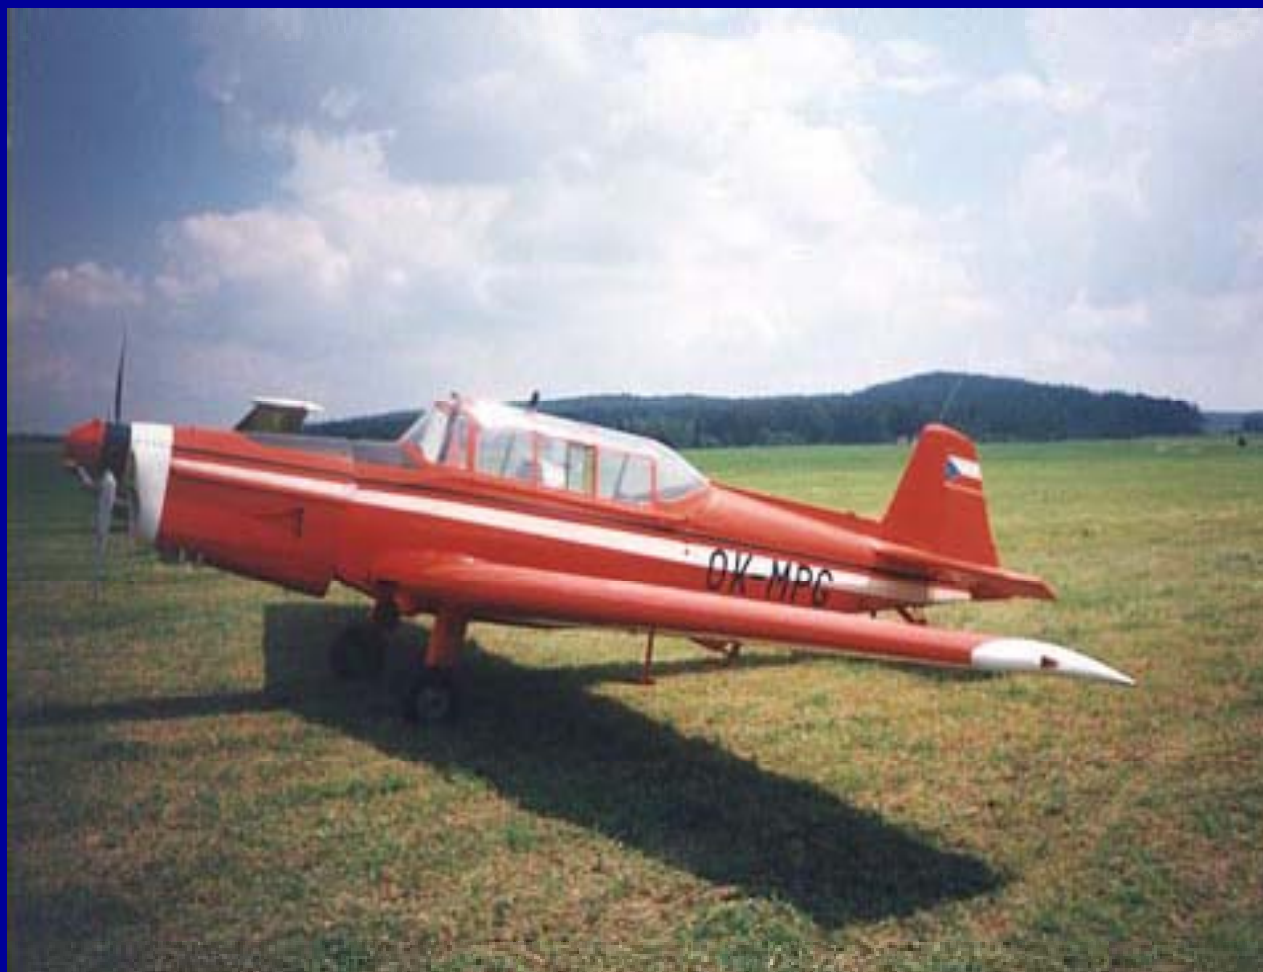
Incident 9.5.

Při aerovleku s letounem Z-226M na letišti Vyškov došlo k vysazení motoru za letu.

Technickou rozebírkou motoru byla zjištěna příčina vysazení motoru v přerušení náhonu vačkového hřídele, palivového čerpadla a odsávacího olejového čerpadla.

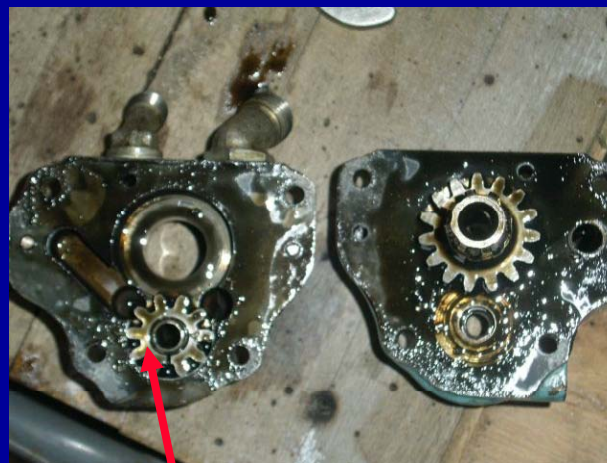
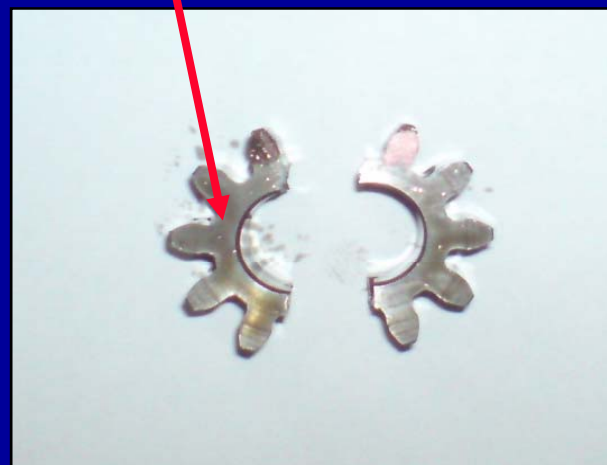
Incident 9.5.

Následnou demontáží
olejového čerpadla
bylo zjištěno
rozlomené ozubené
kolo v čerpací části
čerpadla.

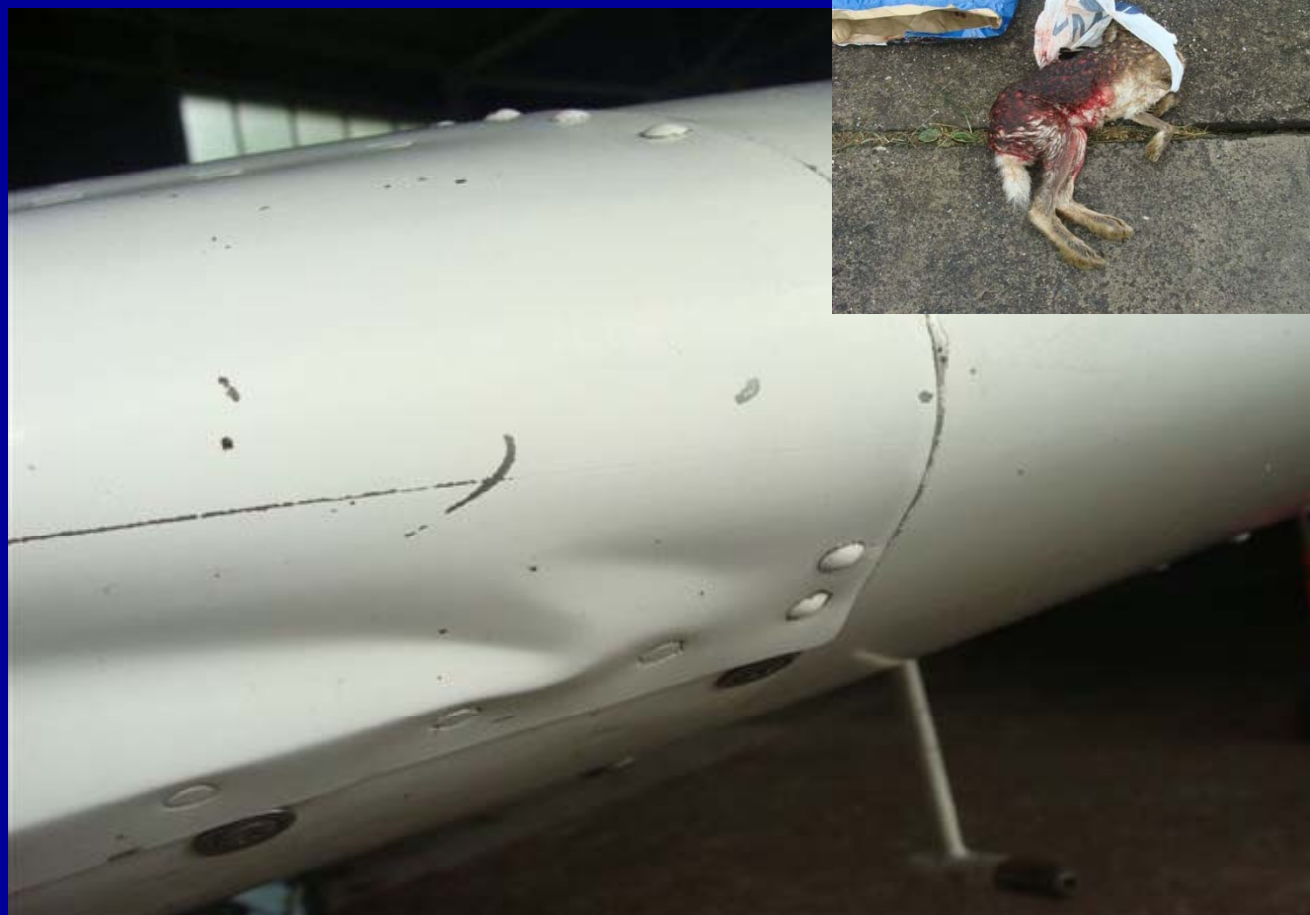
Incident 9.5.

se letoun střetl se zajícem.

Následnou prohlídkou bylo zjištěno poškození

náběžné hrany levé poloviny křídla.

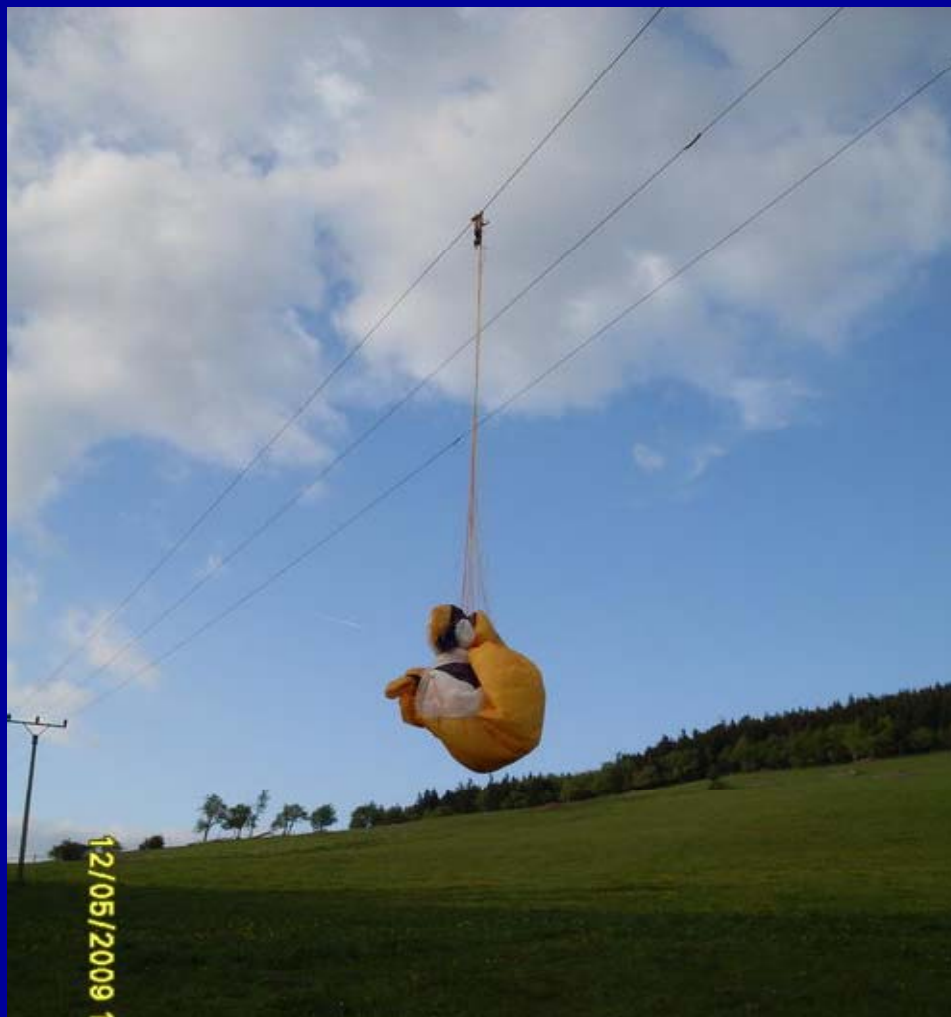
Letecká nehoda 12.5.

V katastru obce Horní Lysečiny se těžce zranil pilot padákového kluzáku, který odstartoval v terénu naprosto nevhodnému pro provozování paraglidingu. Navíc, přestože foukal severovýchodní vítr o rychlosti 4-6 m/s, odstartoval v rotoru jihozápadním směrem.

V rotoru padákový kluzák nejprve vystoupal, ale následně se prosedl a pilot narazil do vodičů elektrického napětí, na kterých zůstal viset.

Padákový kluzák a sedačka byly silně poškozeny.

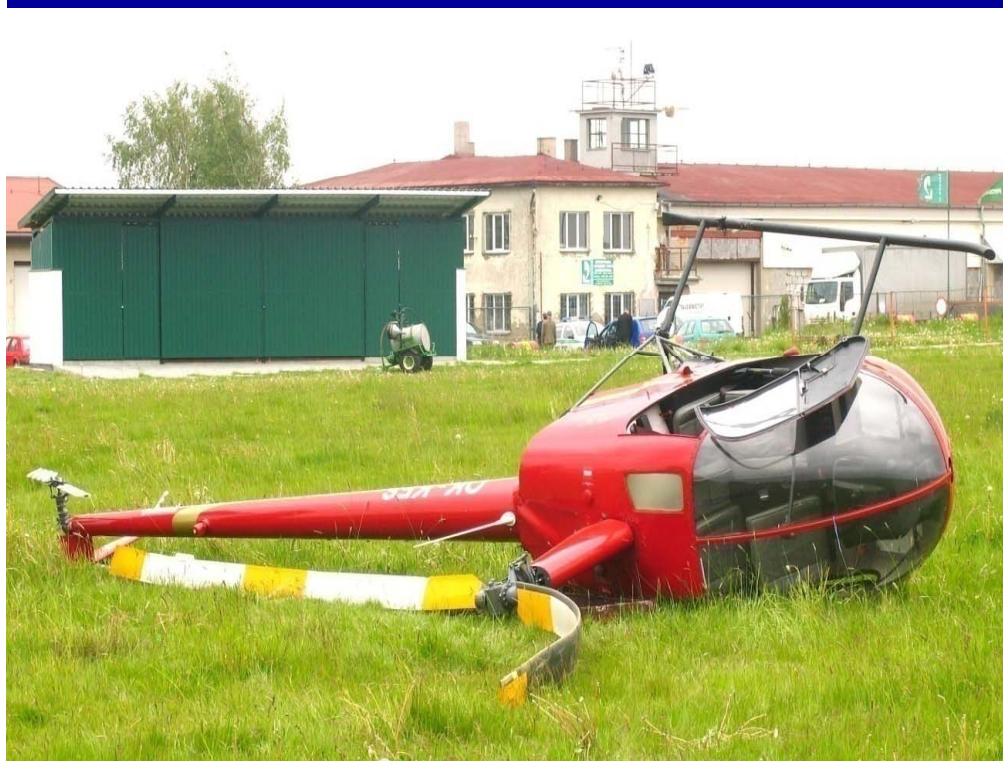
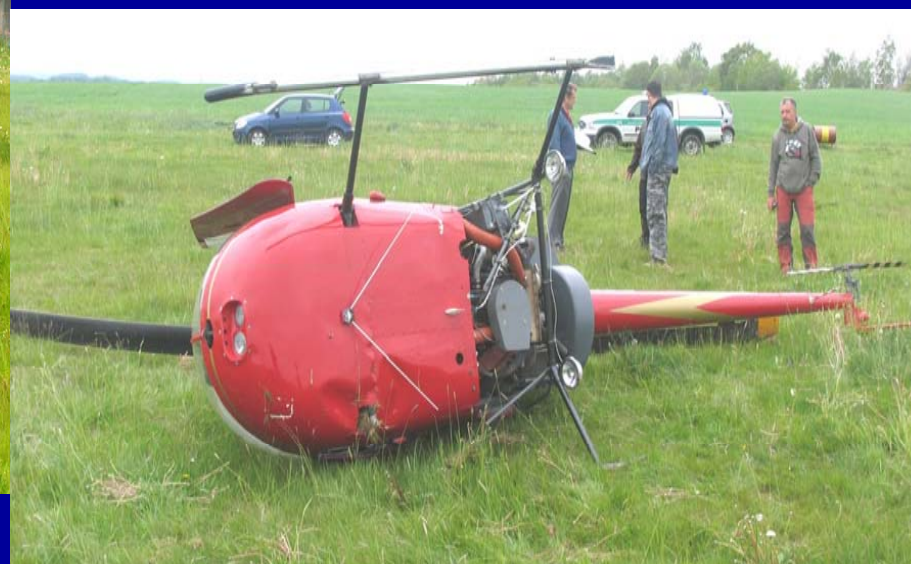
Letecká nehoda 15.5.

V průběhu přistání po dosednutí pilot nesnížil výkon kolektivem, došlo znovu k odpoutání vrtulníku od země, následnému rozkolíbání a převrácení na pravý bok. Nárazem listů nosného rotoru do země se zastavil motor.

Pilot byl lehce zraněn, vrtulník byl vážně poškozen.

Příčinou byla chyba pilotního žáka při dosednutí vrtulníku v průběhu čtvrtého přistání.

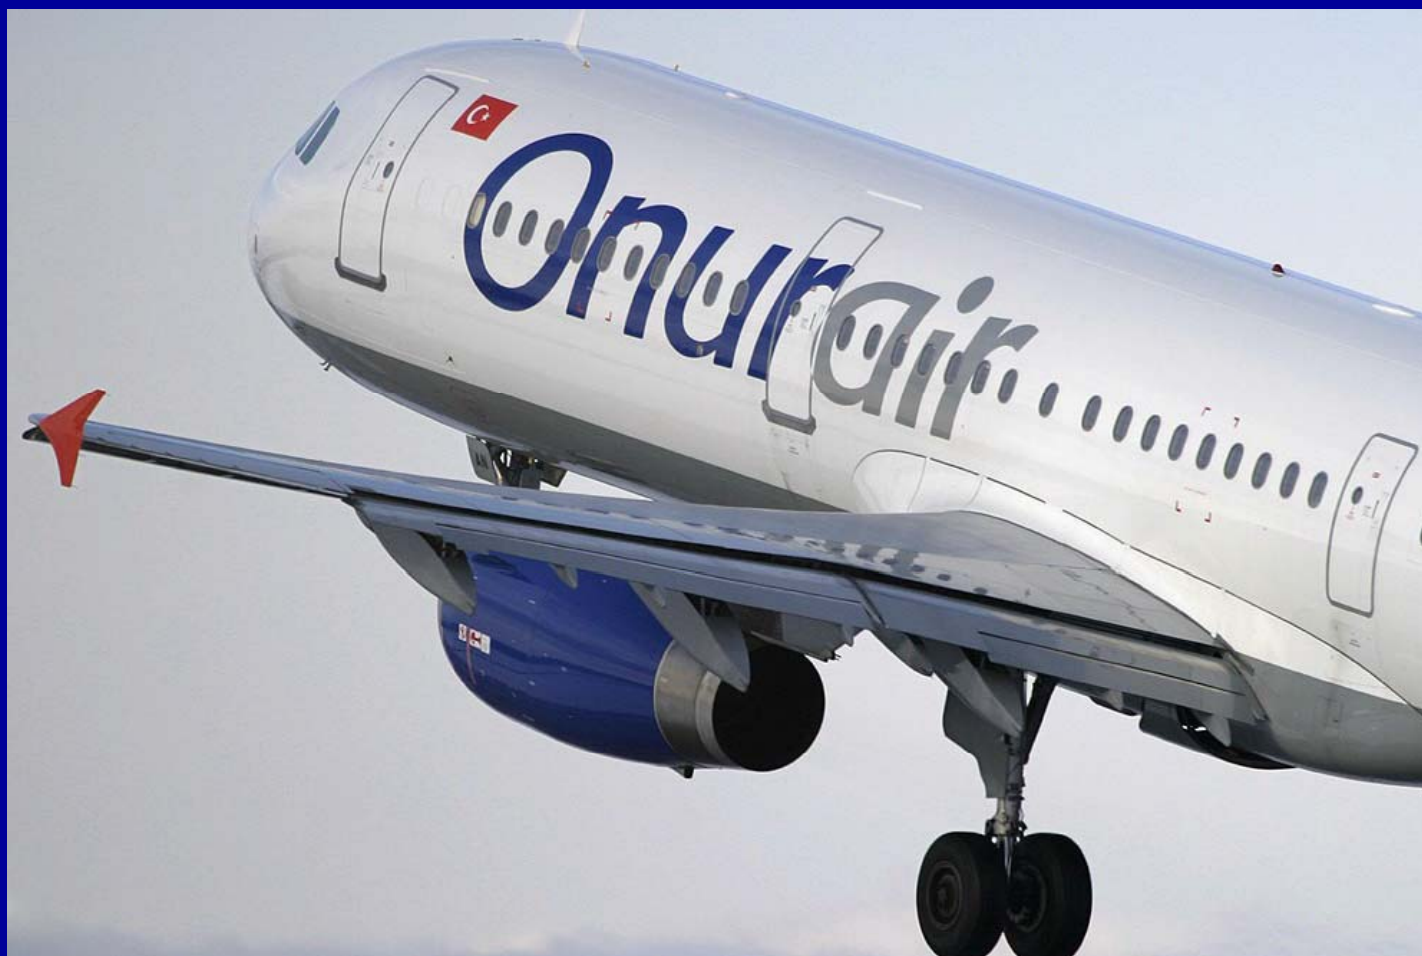
Incident 16.5.

Pilot Airbusu A321 aerolinií ONURAIR oznamuje prasklé okénko a žádá klesat z FL360 na FL320.

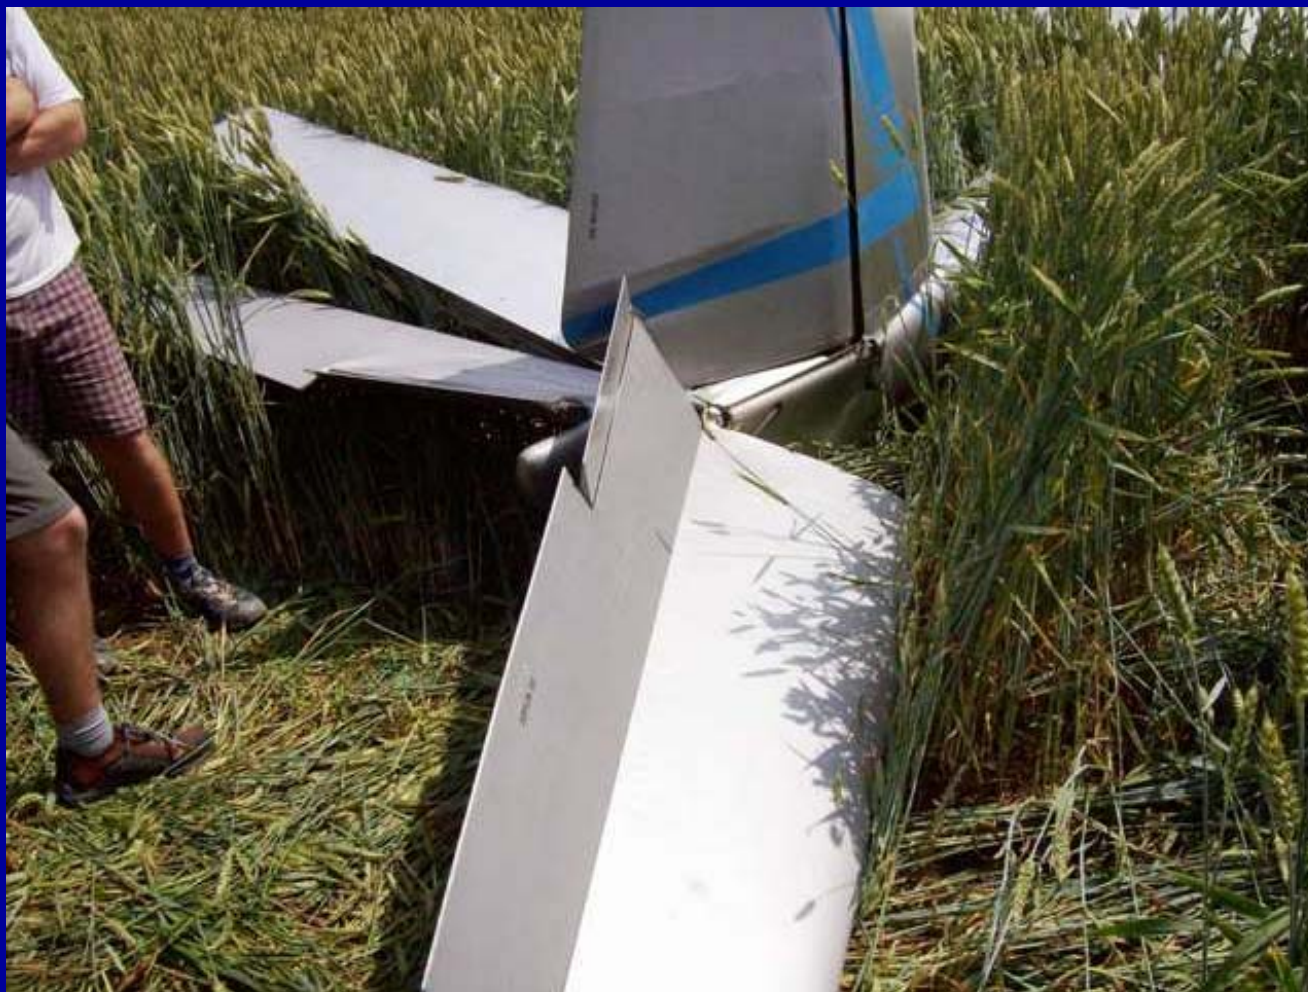
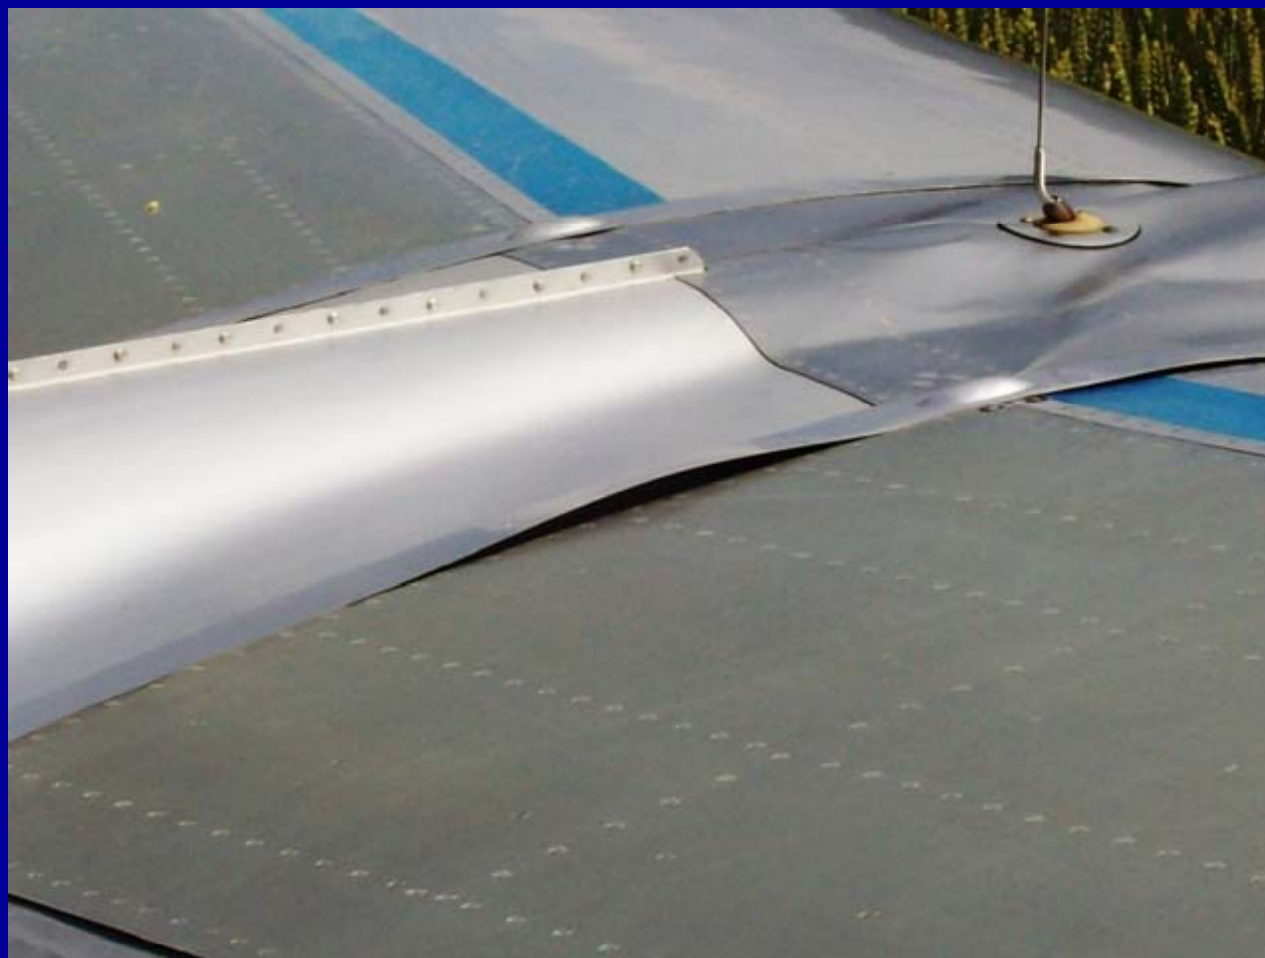
Letecká nehoda 17.5.

Po 3 zatáčce letištního okruhu v Ústí n/O
vlétl kluzák L-13 do oblasti zvýšeného klesání,
což mu nedovolilo bezpečně doklouzat na letišti.
Po přistání do pole se zvýšeným porostem obilí
byly poškozeny ocasní plochy,
centroplán a potah křídla.

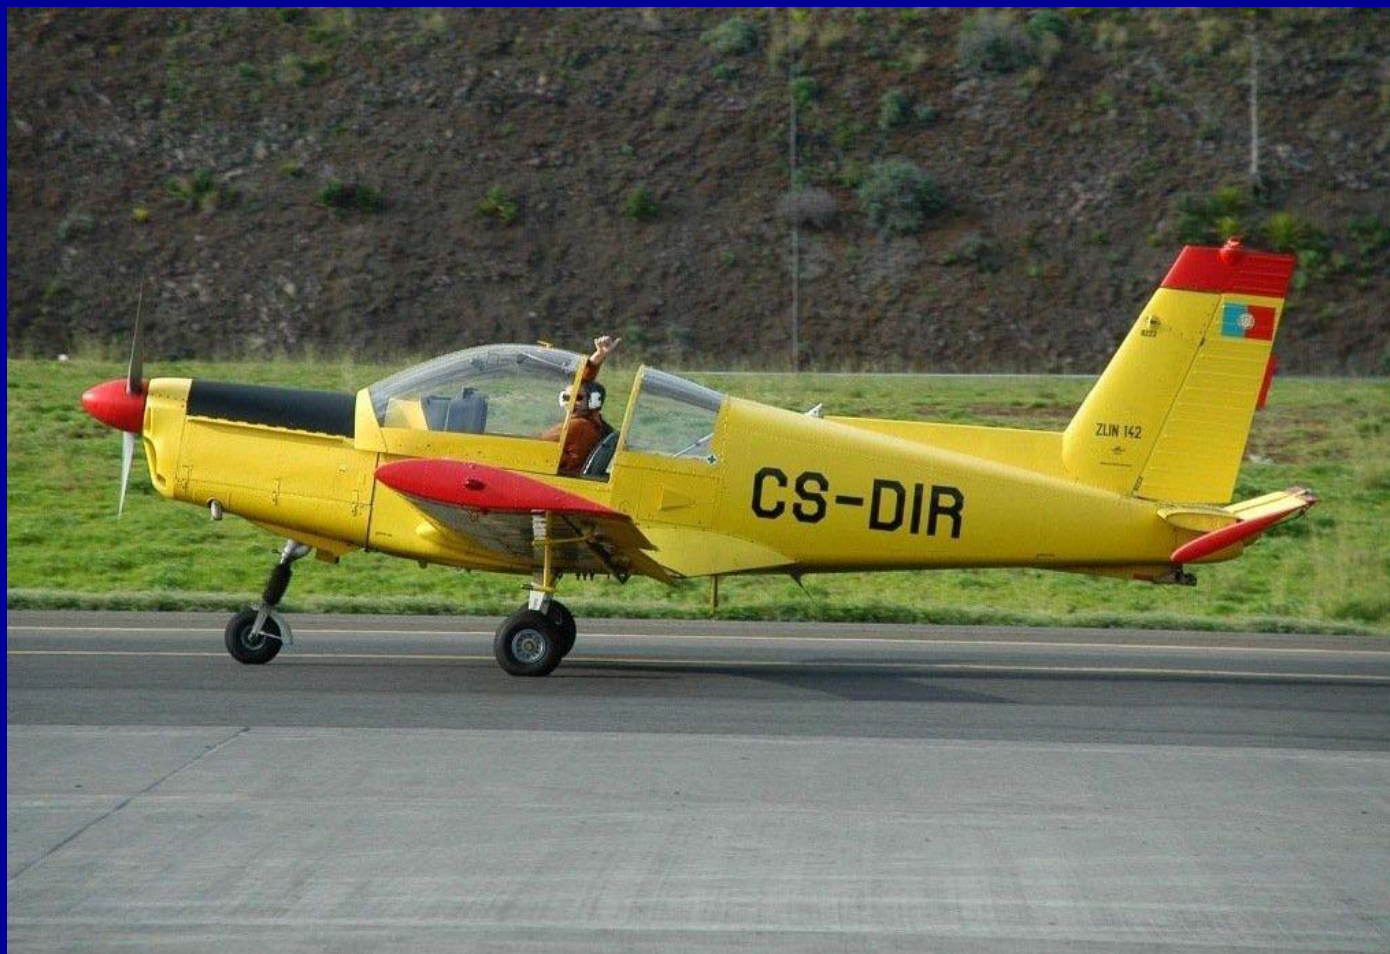
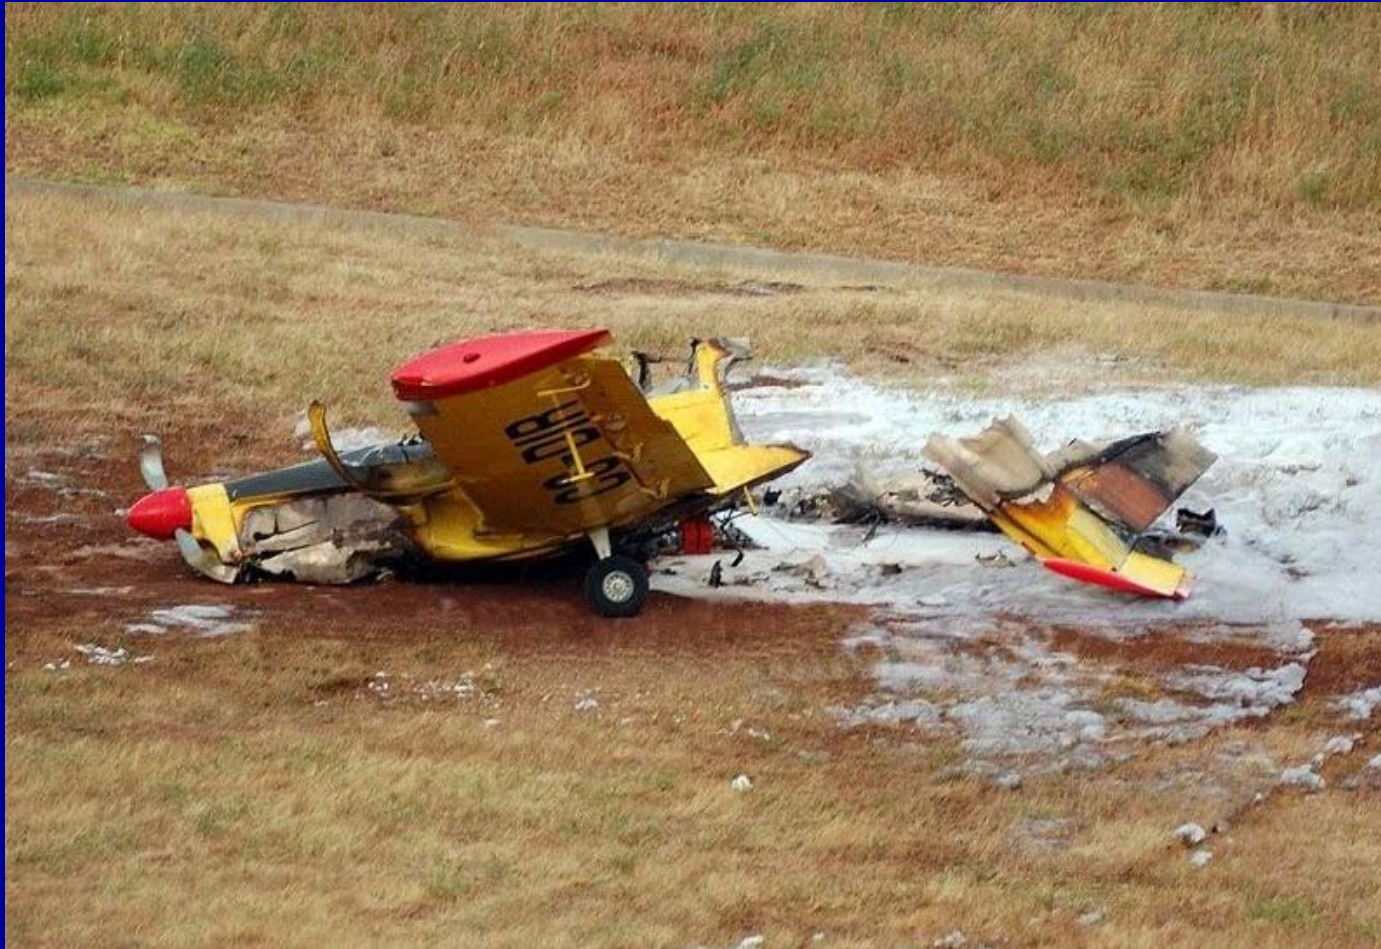
Letecká nehoda 24.5.

Po ukončení akrobacie nezvládl pilot přistání, letoun vyjel z RWY a ulomil se podvozek.

Letoun začal hořet.

Oba členové posádky utrpěli vážná zranění, Jeden na následky zemřel. Letoun zničen.

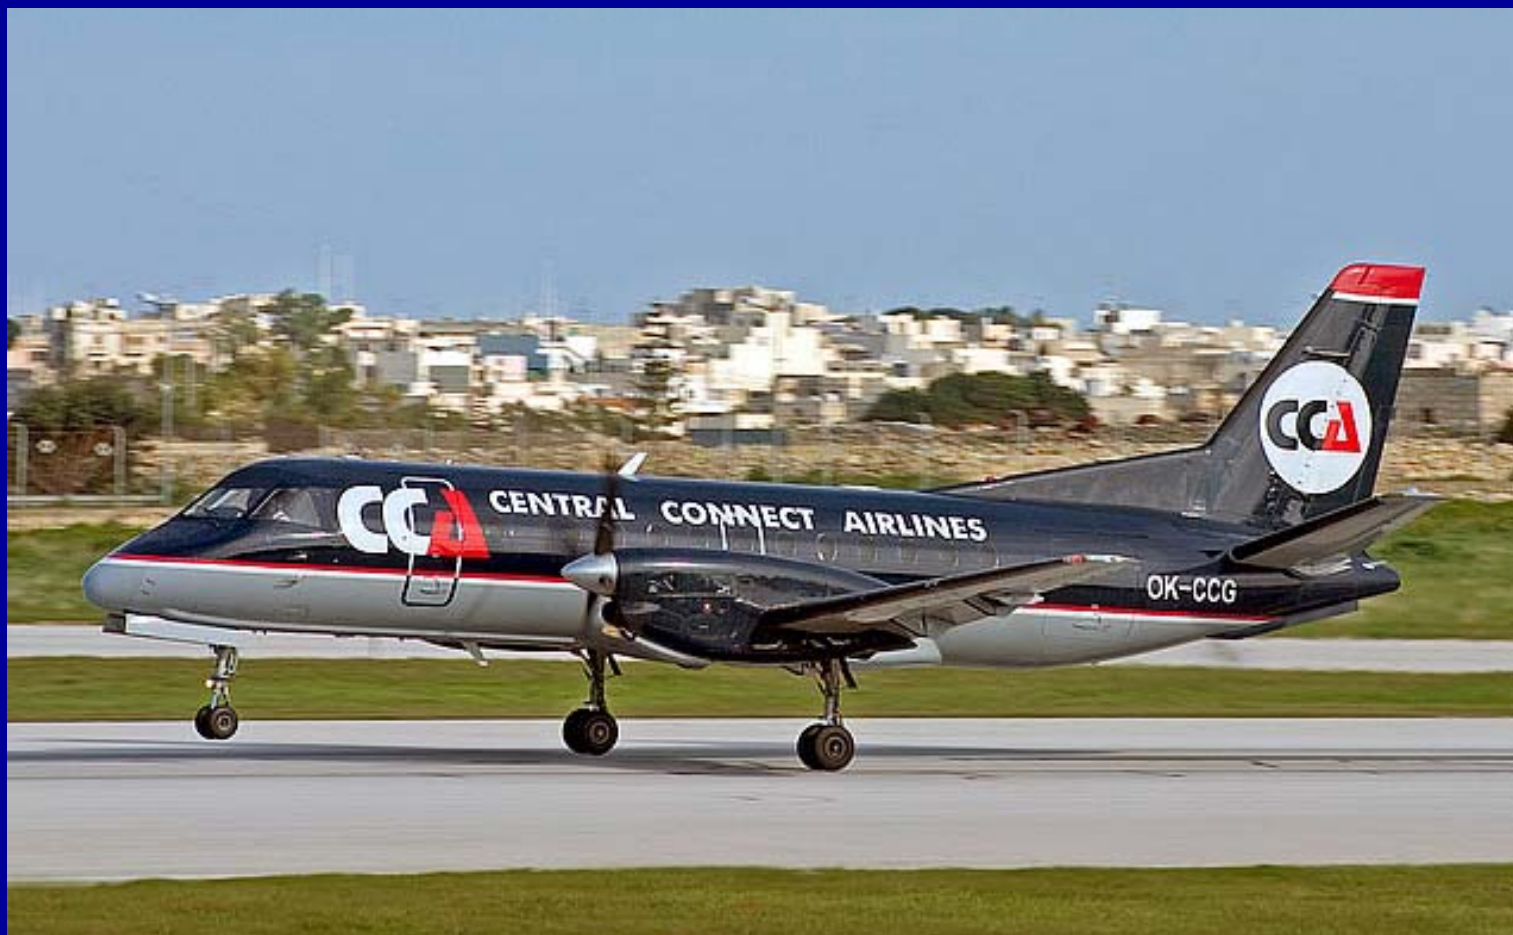
Incident 24.5.

Před přistáním letounu Saab 340B na letišti v Ljubljana po odpojení autopilota byly signalizovány závady podvozku (CONFIGURATION a TOO LOW GEAR). Byl aplikován postup nezdařeného přistání, druhé přistání bez závad.

Příčinou varovné signalizace byl vadný senzor systému signalizace polohy podvozku.

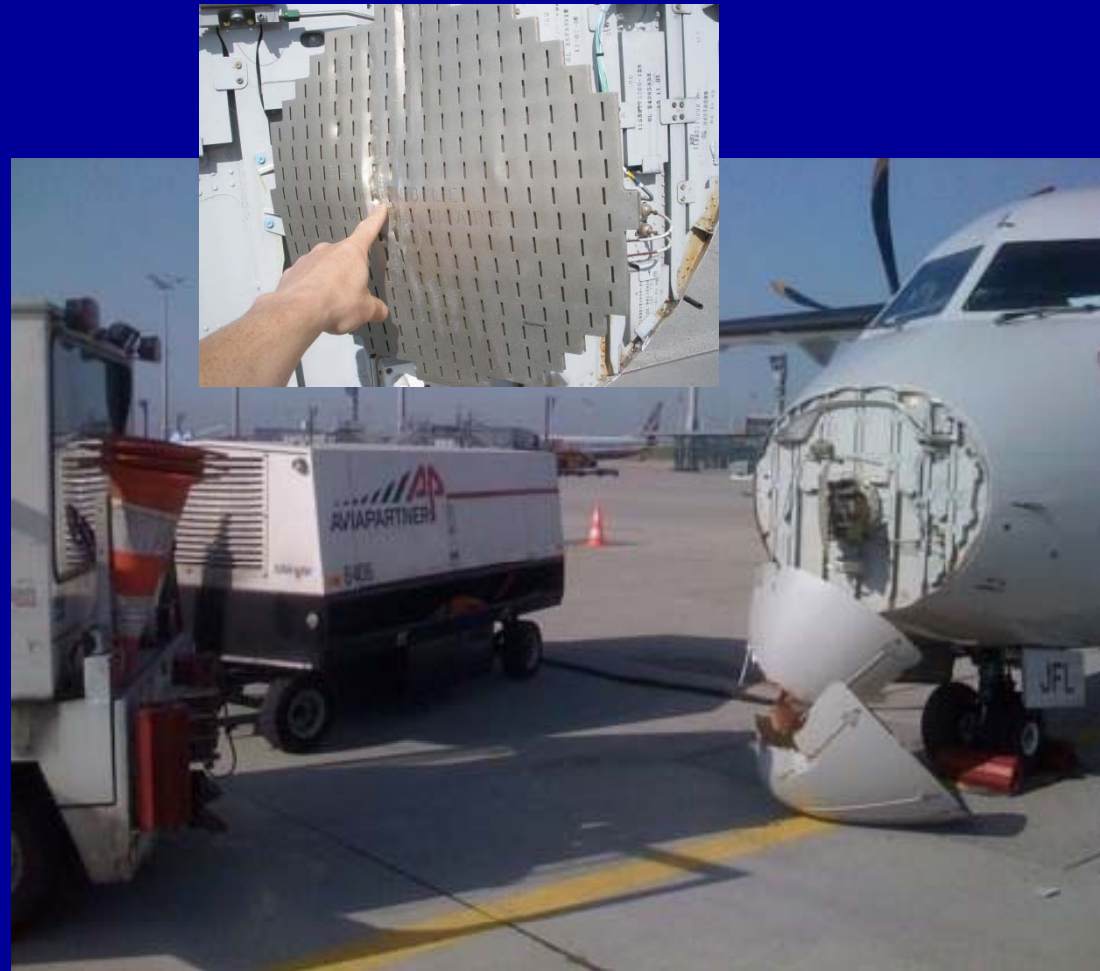
Incident 25.5.

Na letadle ATR 42-500 na letišti Mnichov došlo při pozemním odbavení k nárazu kabiny vysokozdvižného vozíku do radarového krytu, přičemž byl poškozen kryt a jeho uchycení, anténa WX radaru a anténa GLIDE SLOPE.

K poškození přetlakové části letadla nedošlo.

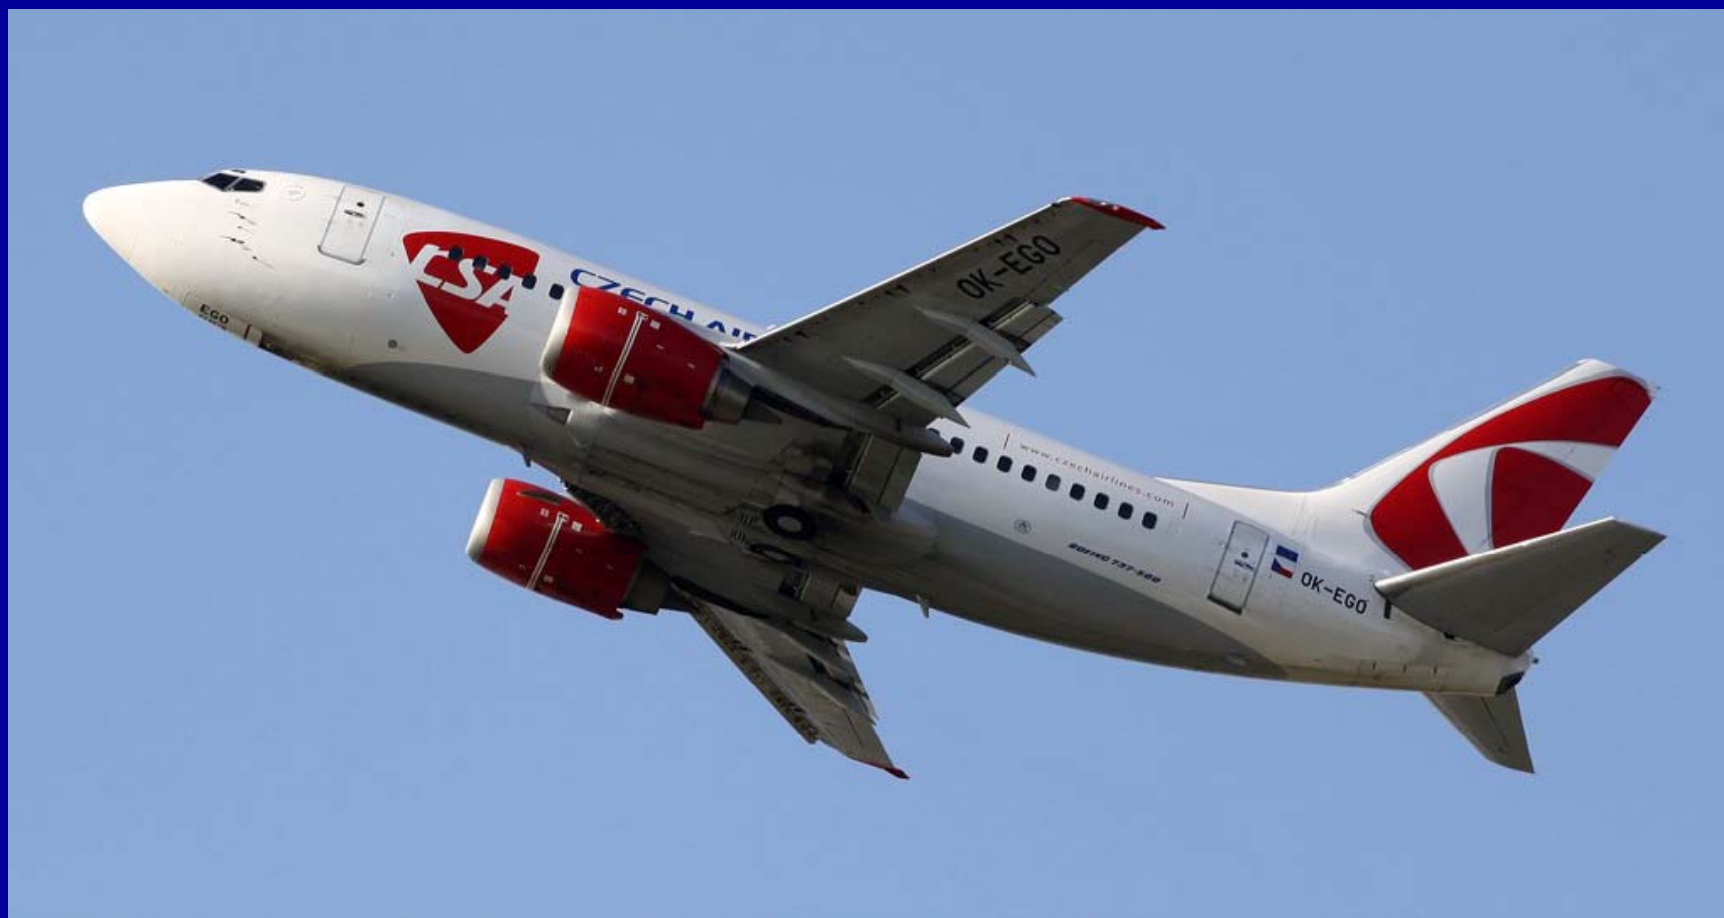
Incident 26.5.

Při klesání na přistání v Zürichu došlo na lince ČSA u letounu Boeing 737 ve FL 280 k signalizaci překročení kabinové výšky.

Jednalo se o technickou závadu na jednom z ventilů odsávajících kondenzovanou vlhkost z letounu.

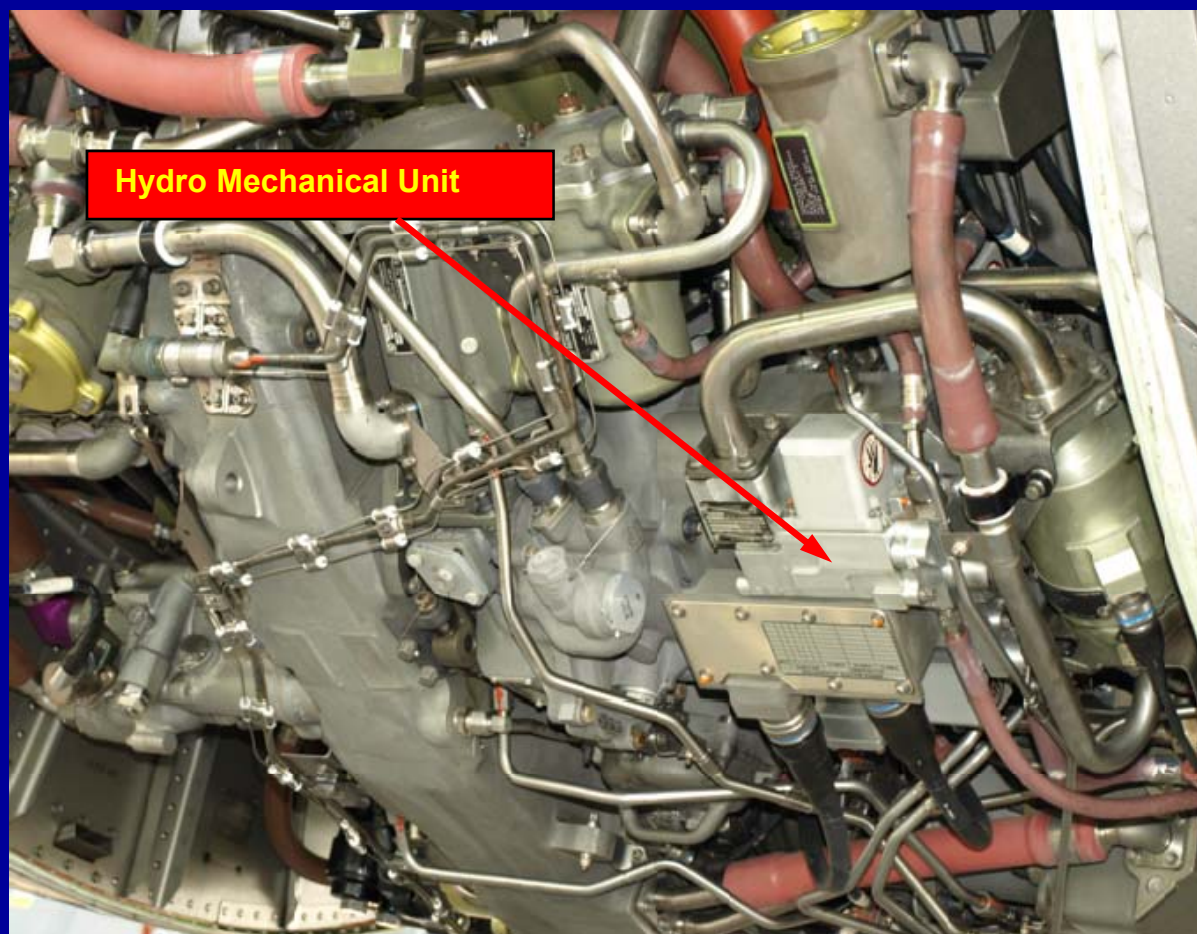
Incident 29.5.

Pilot letadla A-319 po vzletu zaznamenal kolísání indikovaných otáček N1 na obou motorech a rozhodl se pro návrat na letiště Helsinky.

Boroskopií motoru č.2 bylo vyloučeno jeho poškození. Příčinou byla vadná HMU (hydro mechanická jednotka) motoru č.2.
