Porada

k bezpečnosti letů

za 2. čtvrtletí

1. pololetí 2009

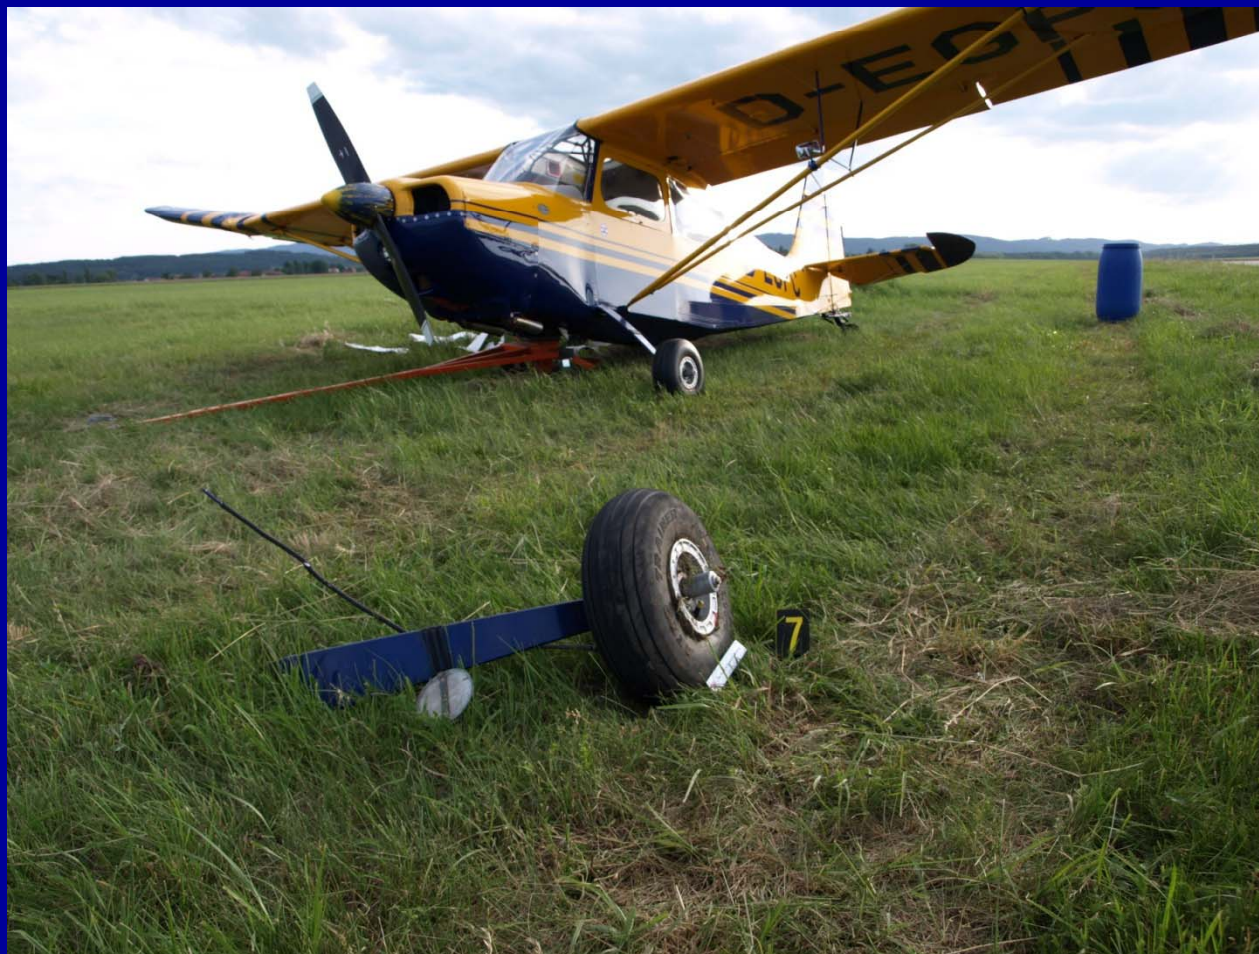
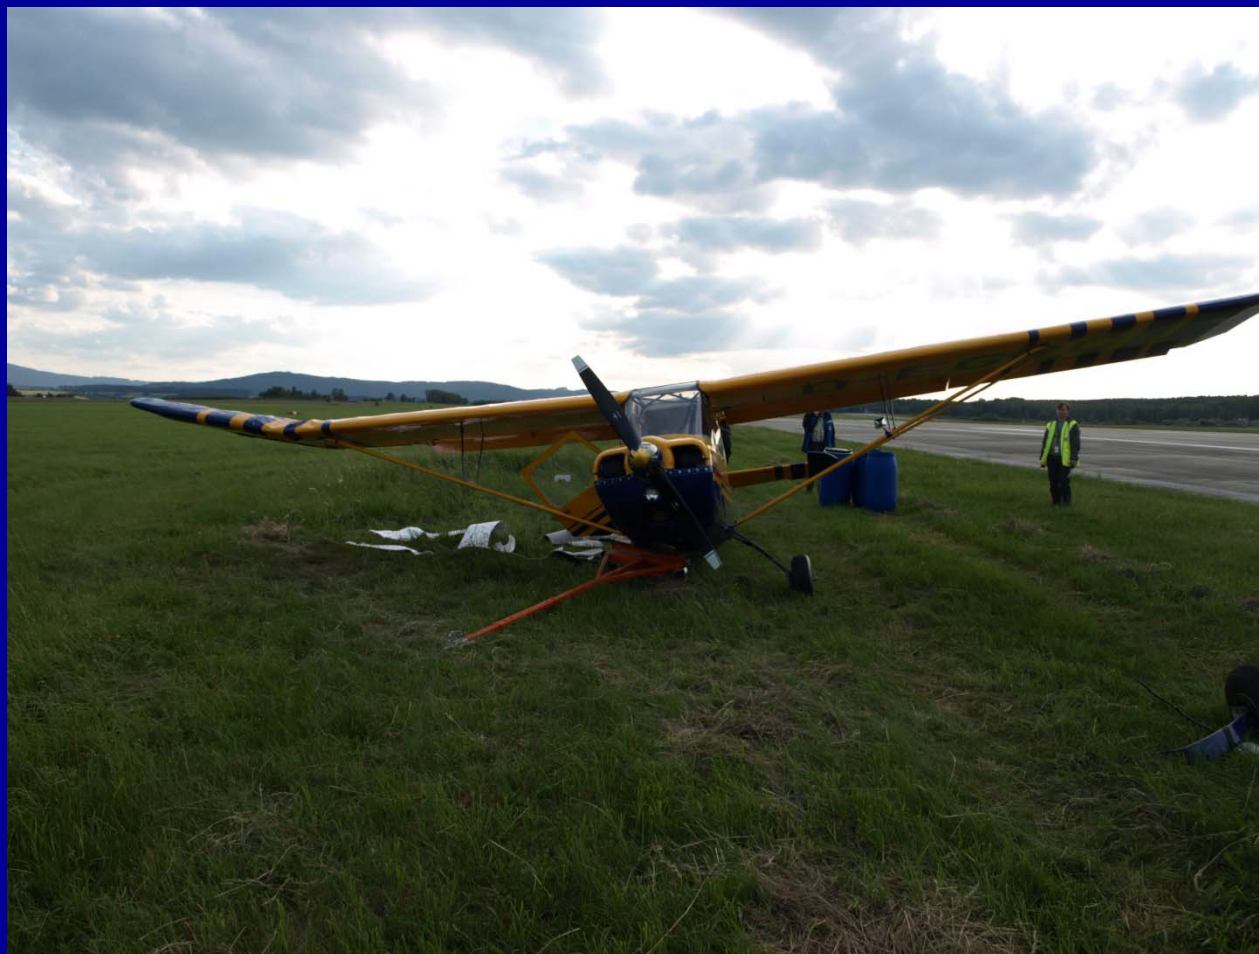
Letecká nehoda 4.6.

Při mezipřistání letounu Champion 7 GCBC s německou poznávací značkou a maďarskou posádkou na letišti Č. Budějovice vyjel letoun chybou pilotáže z RWY 27. V průběhu pohybu se letoun otočil do protisměru a při vyjíždění ze zpevněné RWY byla vylomena pravá podvozková noha a poškozena pravá polovina křídla. Posádka nezraněna.

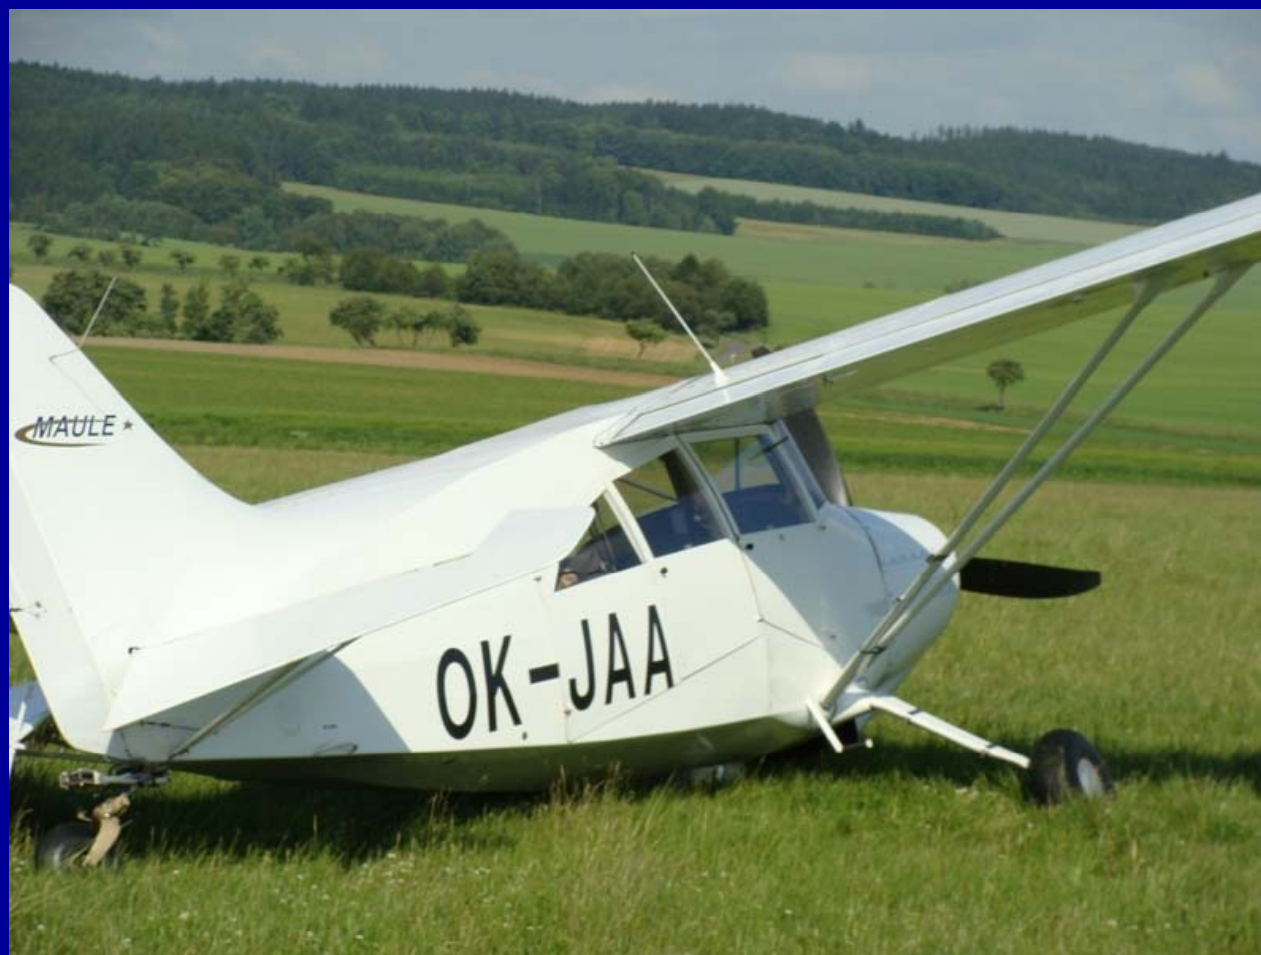
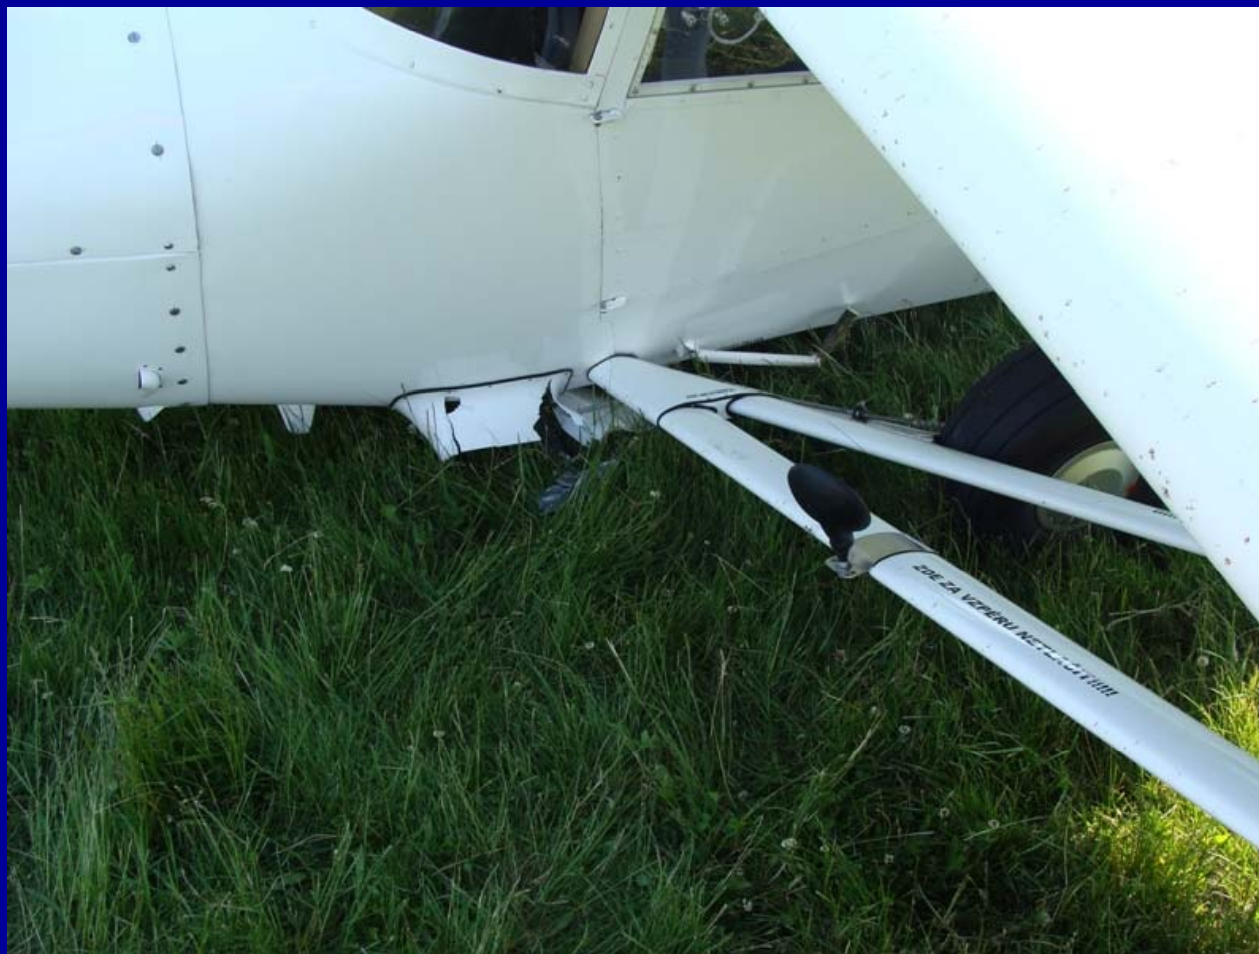
Letecká nehoda 4.6.

Po přistání letounu MAULE na letišti Moravská Třebová došlo k utržení levé nohy hlavního podvozku.

Zjišťování příčin není uzavřeno,
je zde předpoklad technické příčiny.

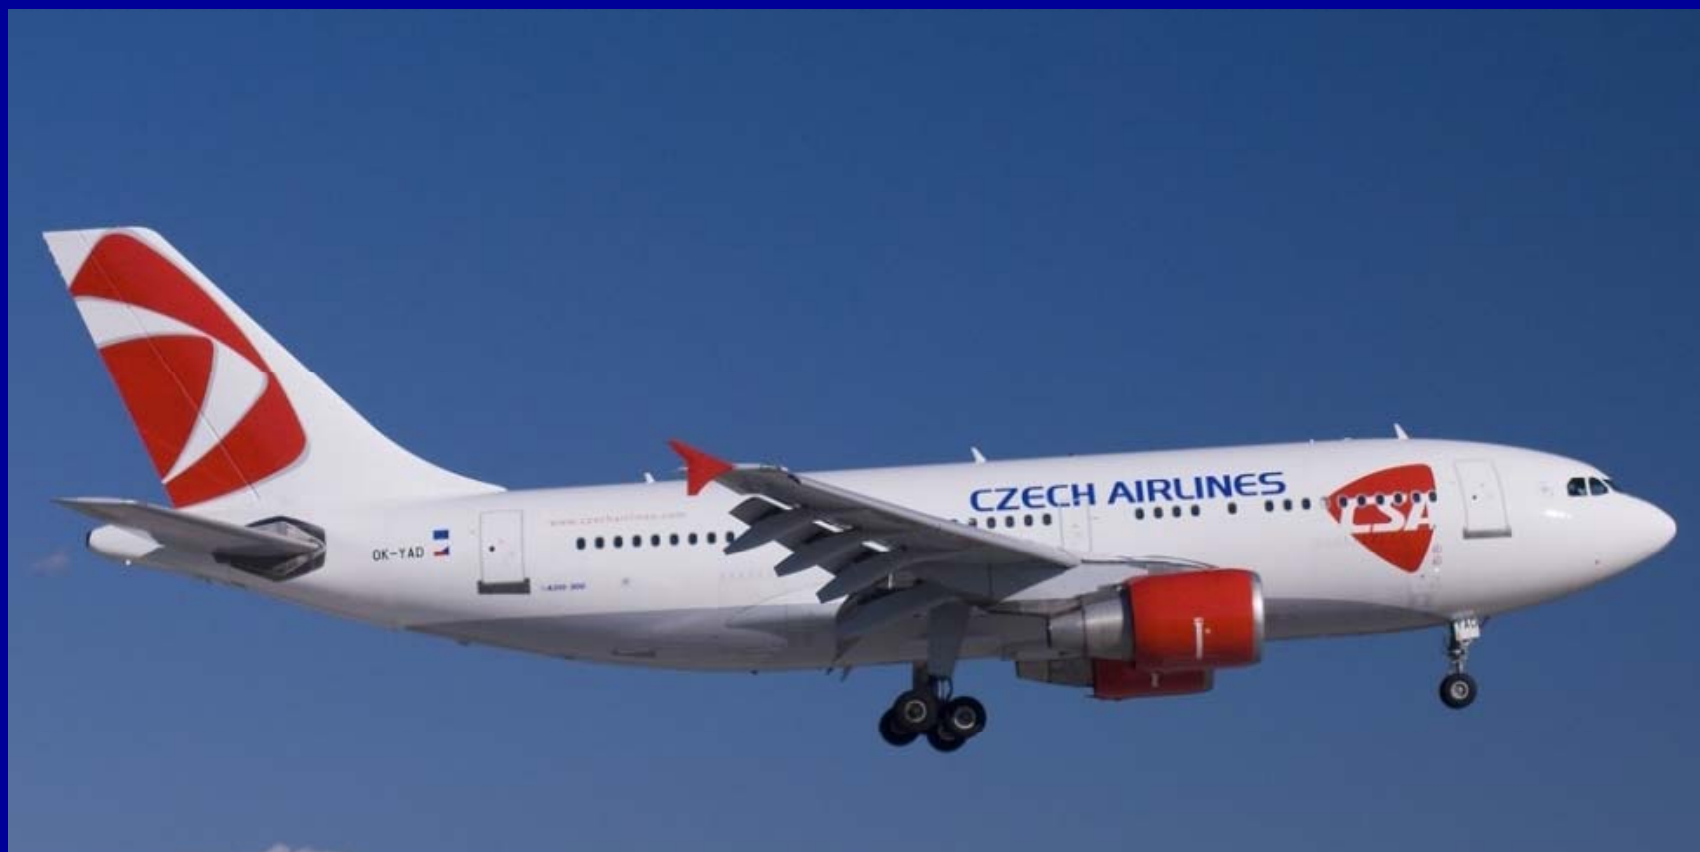
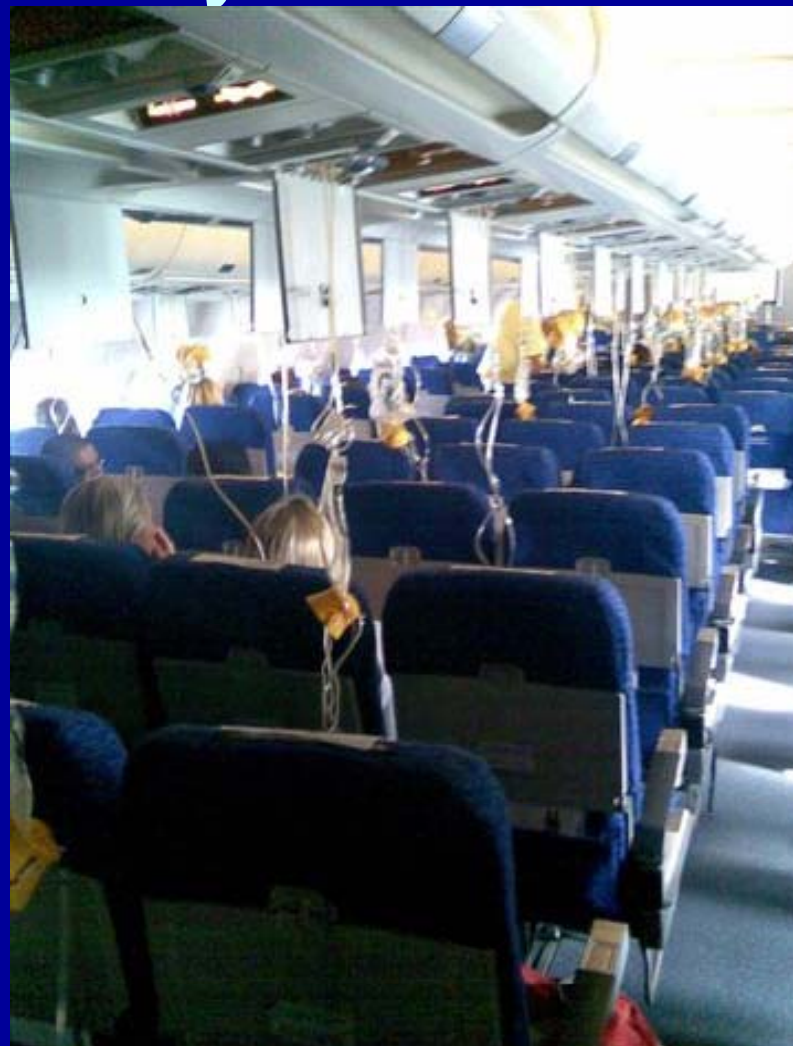
Vážný incident 5.6.

Při letu z Hurghady do Prahy ve FL 380 ve vzdušném prostoru Srbska byl signalizován poklesu tlaku v kabině letounu A-310. Posádka se rozhodla pro nouzové klesání do FL 100, při dosažení FL 280 se aktivovaly kyslíkové masky v kabině cestujících. Po dosažení FL 100 letová posádka vyhodnotila situaci jako uspokojivou a rozhodla se pokračovat do cílové destinace. Přistání v Praze proběhlo bez závad. K poškození letounu a zranění cestujících nedošlo.

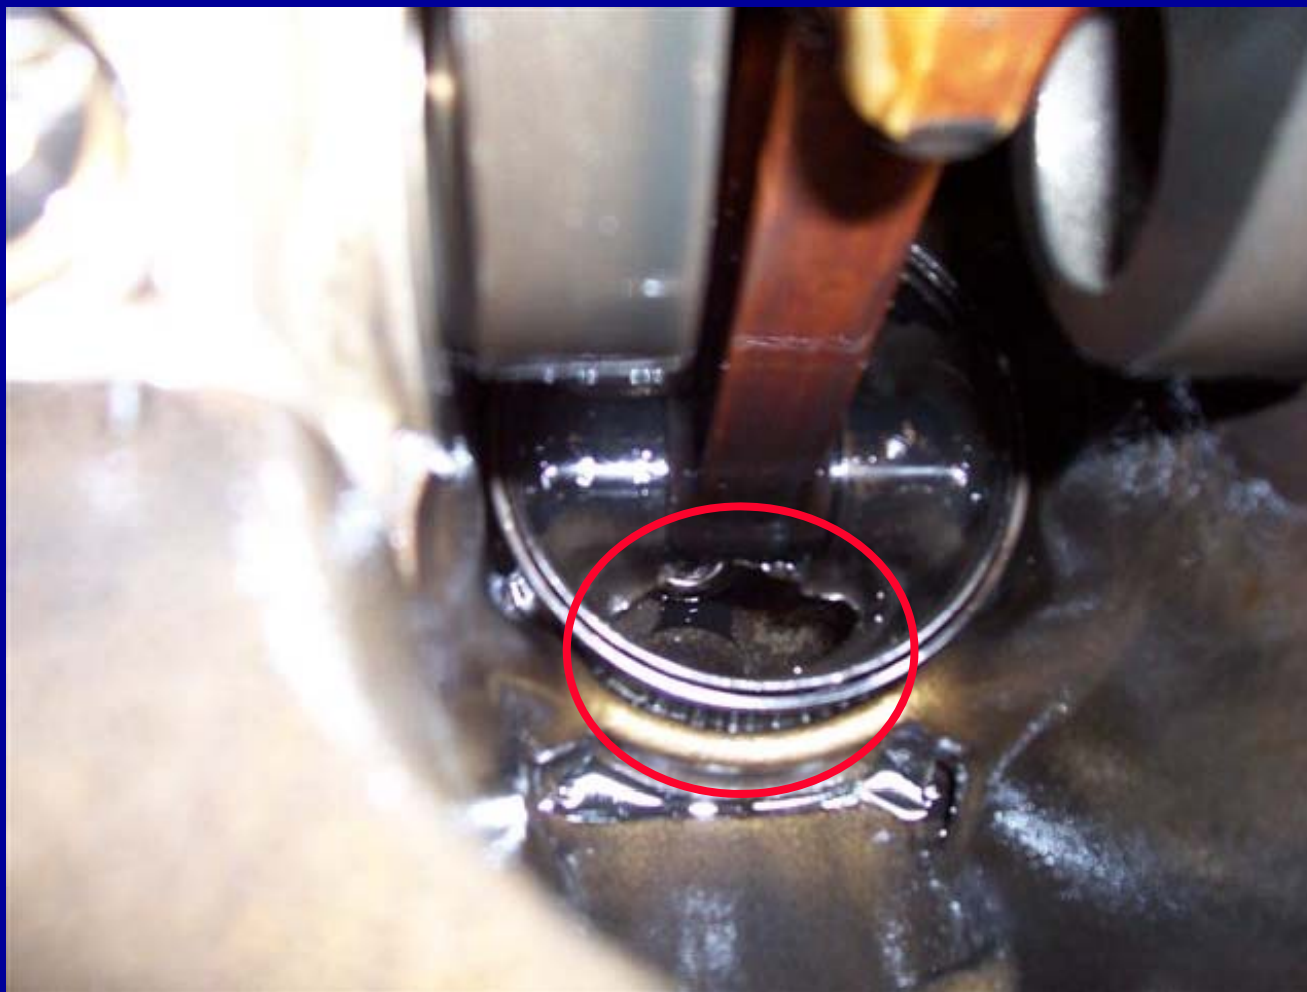
Incident 5.6.

Při provozu letounu Z-142 v blízkosti letiště Vrchlabí pilot zaznamenal zvyšující se vibrace motoru až do zastavení motoru za letu.

Po demontáži víka motoru bylo zjištěno poškození dna pístu válce č.3, motor byl odeslán do LOM.

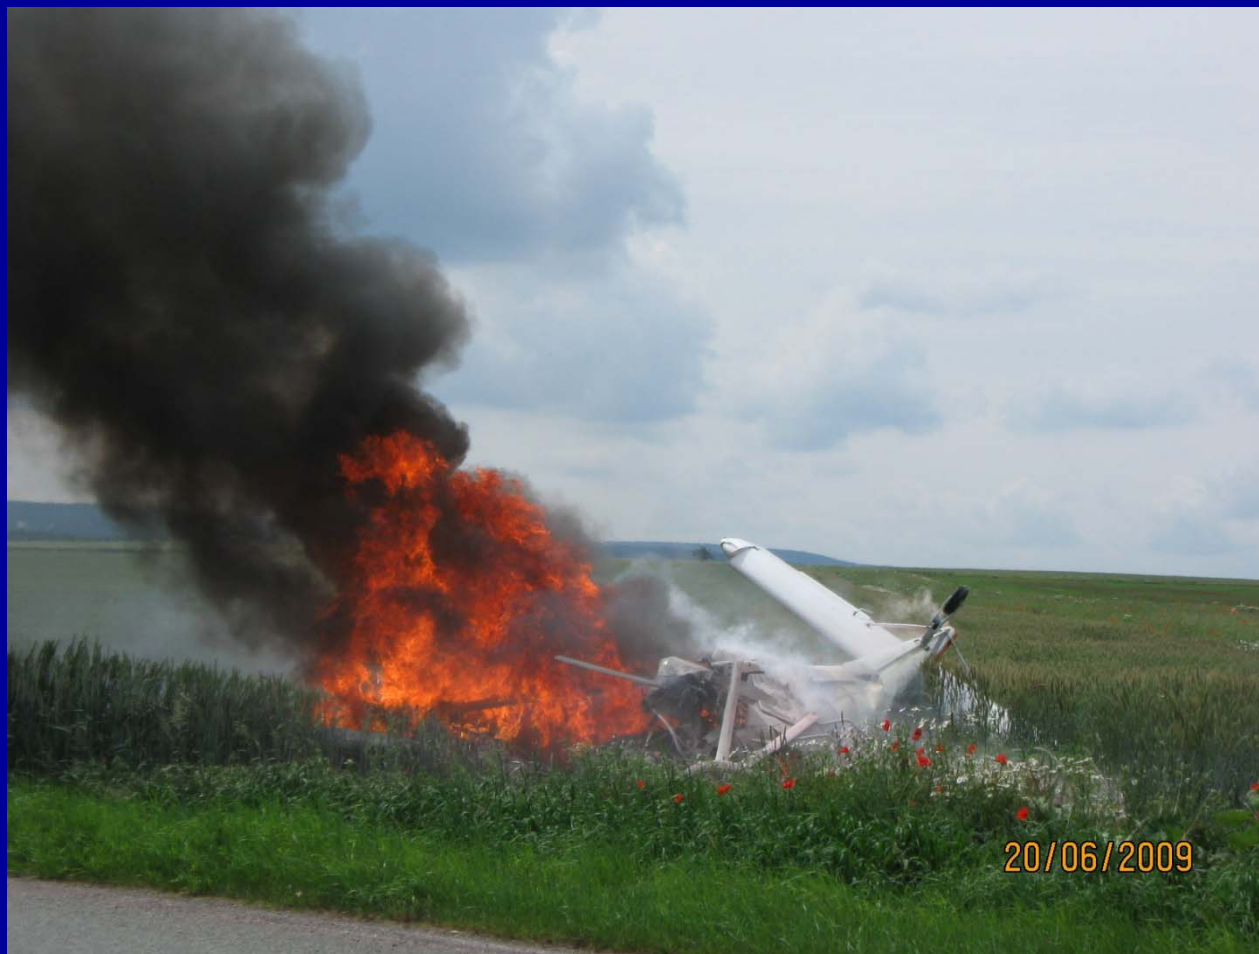
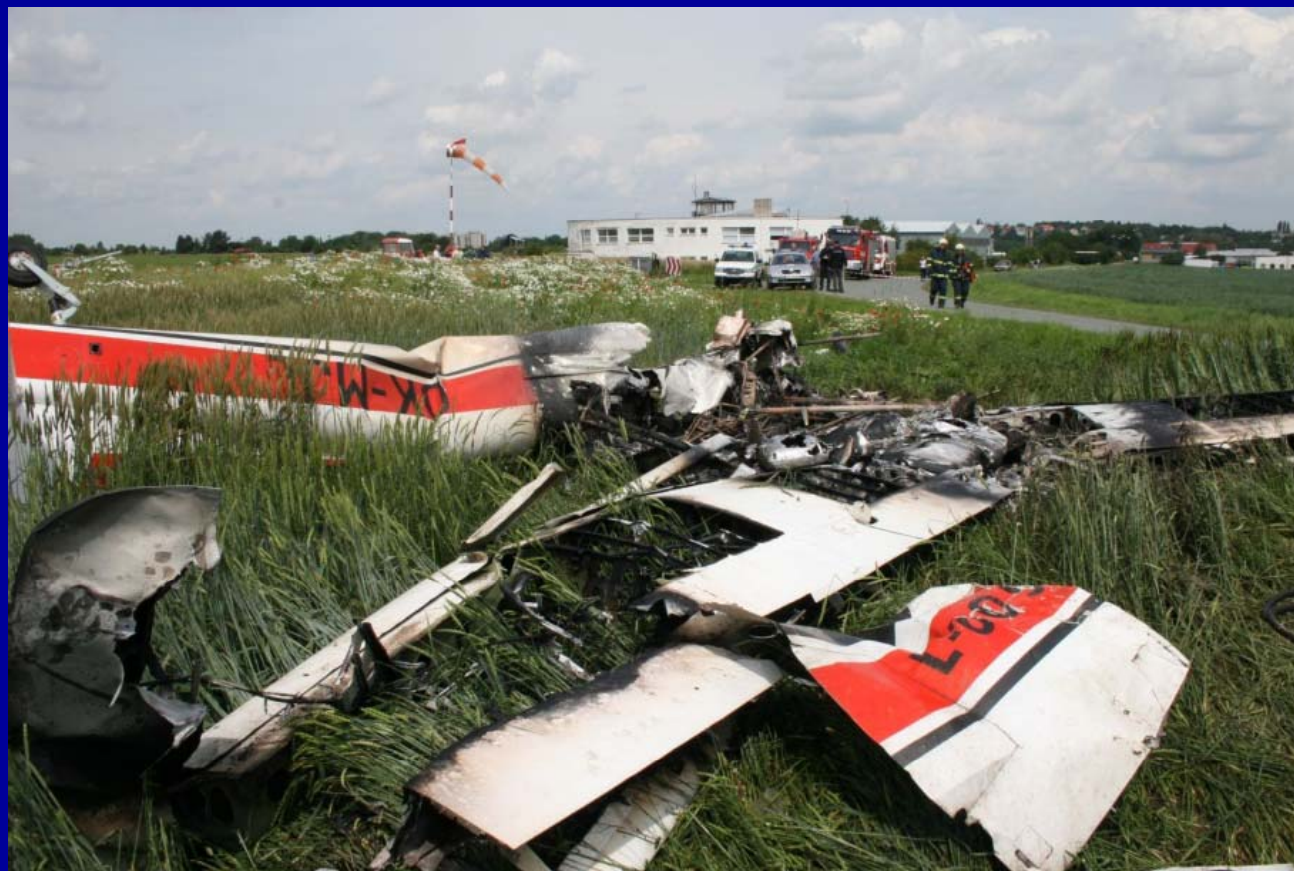
Letecká nehoda 20.6.

Na letišti Chrudim došlo k pádu letounu L60S,
pilot byl smrtelně zraněn,

letoun byl zničen nárazem a následným požárem.

Na základě ohledání trosk byla vydána předběžná zpráva –
s doporučením provést kontrolu lana řízení směrového kormidla.
