ÚSTAV PRO ODBORNÉ ZJIŠŤOVÁNÍ
PŘÍČIN LETECKÝCH NEHOD
Beranových 130
199 01 PRAHA 99

ZÁVĚREČNÁ ZPRÁVA

**o odborném zjišťování příčin letecké nehody
SLZ typu UFM 13 Lambáda, poz. značky OK-NUA 09
dne 21.3.2009**

ODBORNÉ ZJIŠŤOVÁNÍ PŘÍČIN MOŽNOSTI POŠKOZENÍ OCASNÍ ČÁSTI LETOUNU OK-NUA 09 "UFM-13 LAMBADA" VÝSKYTEM FLUTTERU

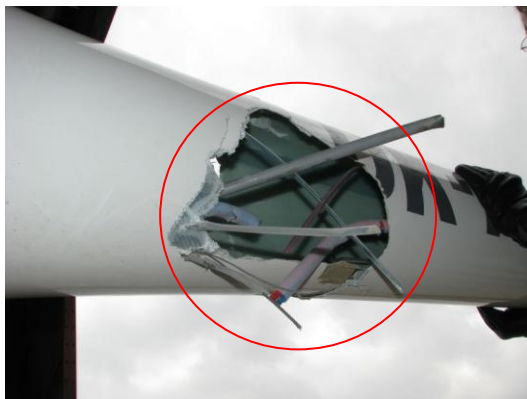
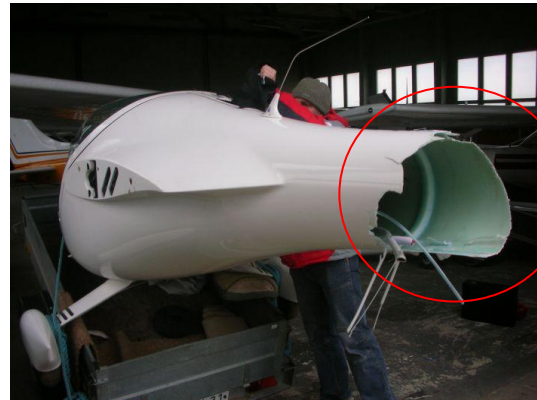
Za letu došlo ke zlomení trupu za křídly v místě přechodu do vřetenovité ocasní části trupu. Dále byly poškozeny vodorovné ocasní plochy, bylo rozbité zasklení a rám kabiny, poškozeny kryty motoru, zničená vrtule a došlo k delaminaci odtokové hrany levé poloviny křídla. Na náběžné hraně pravé poloviny křídla byla prasklina 10 cm od kořene křídla, čímž byla porušena těsnost dutiny integrální nádrže.

Poškození trupu

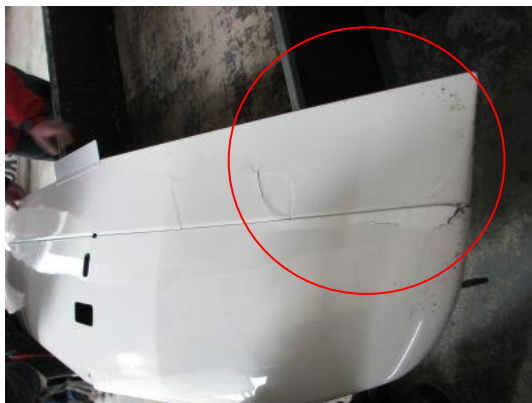
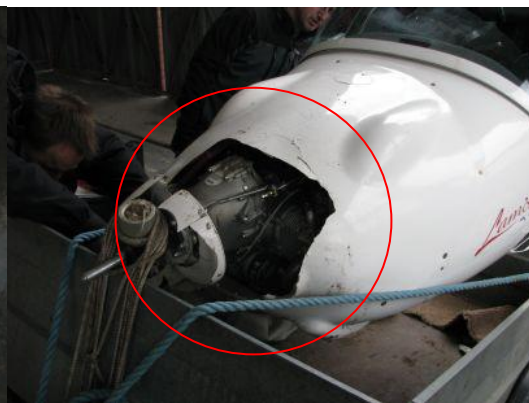
Poškození VOP, motorových krytů a vrtule

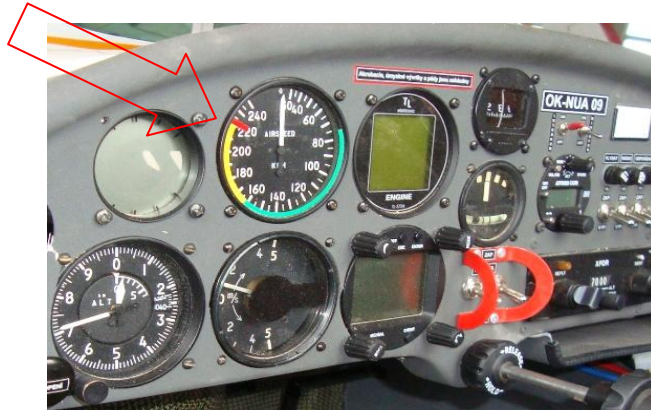
Barevné označení rychlostního omezení na rychloměru neodpovídalo údajům v letové příručce. V_{NE} byla vyznačena na hodnotě 220 km/h. Tato hodnota platí pro letouny kategorie S-LSA.

Barevné vyznačení rychlostního omezení SLZ na rychloměru

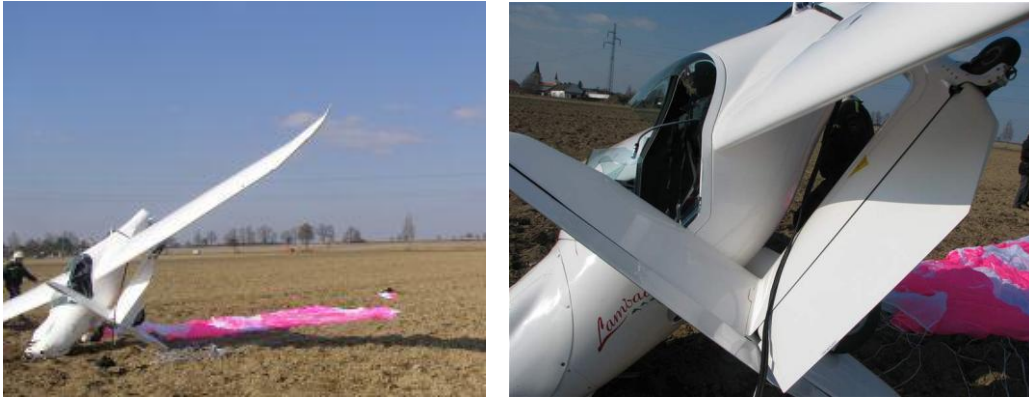
Po dopadu na zem se SLZ nacházelo v poloze na zádech. Zadní část trupu byla oddělena a visela pouze na zbytcích lan směrového řízení a kabeláže akumulátoru. Přední část trupu byla poškozena nárazem, levá polovina křídla měla poškozený závěs. Poutací pásy byly rozepnuty. Záchranný padák byl připojen k trupu. V okolí místa nehody byl volné plochy bez překážek, asi 50 m za troskami se nacházelo elektrické vedení.

SLZ po dopadu na zem a po zásahu HZS přetočeno vzad

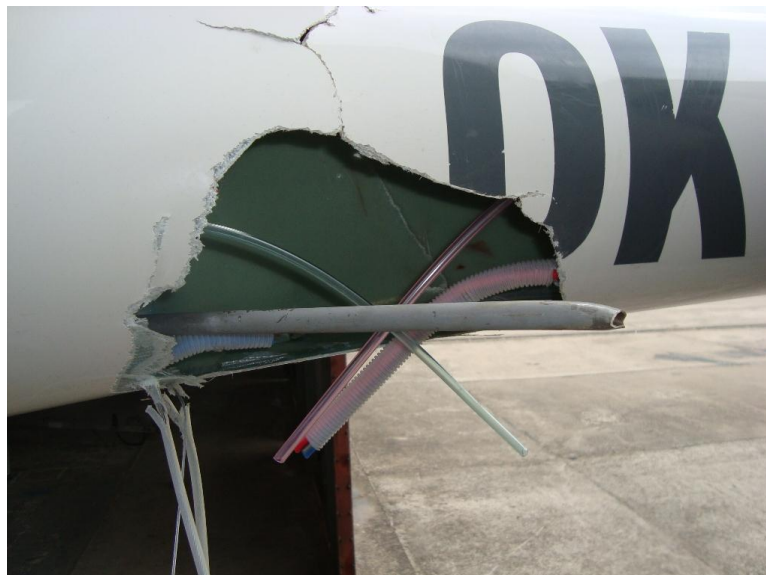
Na levé straně trupu vznikla trhлина orientovaná radiálně v úhlu 45-50° k ose trupu. Zbytek táhla řízení výškového kormidla, kabeláž, lana a potrubí byly vychýleny doleva. Chybějící část skořepiny o rozměrech 10 x 10 cm byla nalezena asi 200 m proti směru letu od místa dopadu SLZ. Po demontáži výškovky byla zjištěna delaminace spoje konzoly pro připojení výškovky ke kýlové ploše a delaminace vnitřní konstrukce kýlové plochy.

Poškození levé strany trupu

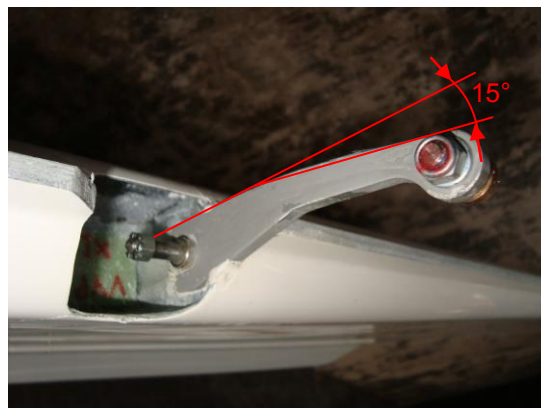
Po demontáži výškovky bylo zjištěno poškození třech závěsů výškového kormidla. Páka pro připojení táhla ovládání směrového kormidla byla ohnuta cca o 15° směrem dolů.

Poškození závěsu a ovládací páky výškového kormidla

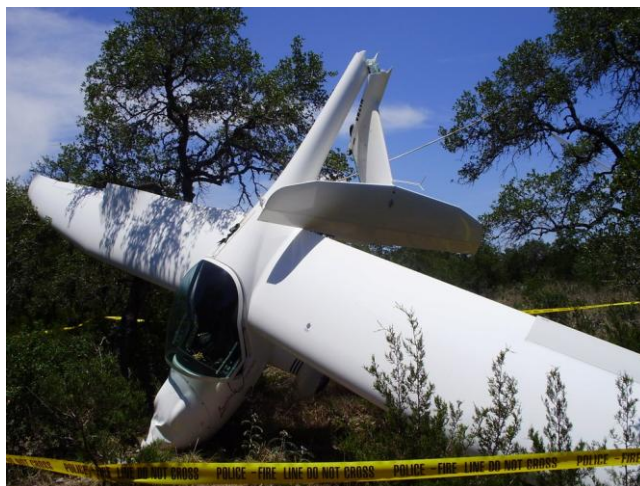
Dne 23.6.2009 došlo na území USA k letecké nehodě letounu kategorie S-LSA typu UFM-13 Lambáda poznávací značky N17UA, vyr. číslo 111/13 (nehoda je v databázi NTSB registrována pod číslem CEN09LA379).

Snímek z letecké nehody UFM 13, pozn. zn. N17UA v USA

Podle následků na letoun lze nehodu v ČR a USA s největší pravděpodobností ztotožnit. Bezprostředně byla zahájena vzájemná výměna informací o obou událostech. Bylo dohodnuto, že NTSB bude očekávat výsledky výpočtu flutterové odolnosti konstrukce SLZ a závěrečnou zprávu ÚZPLN o zjištění příčin nehody v ČR.

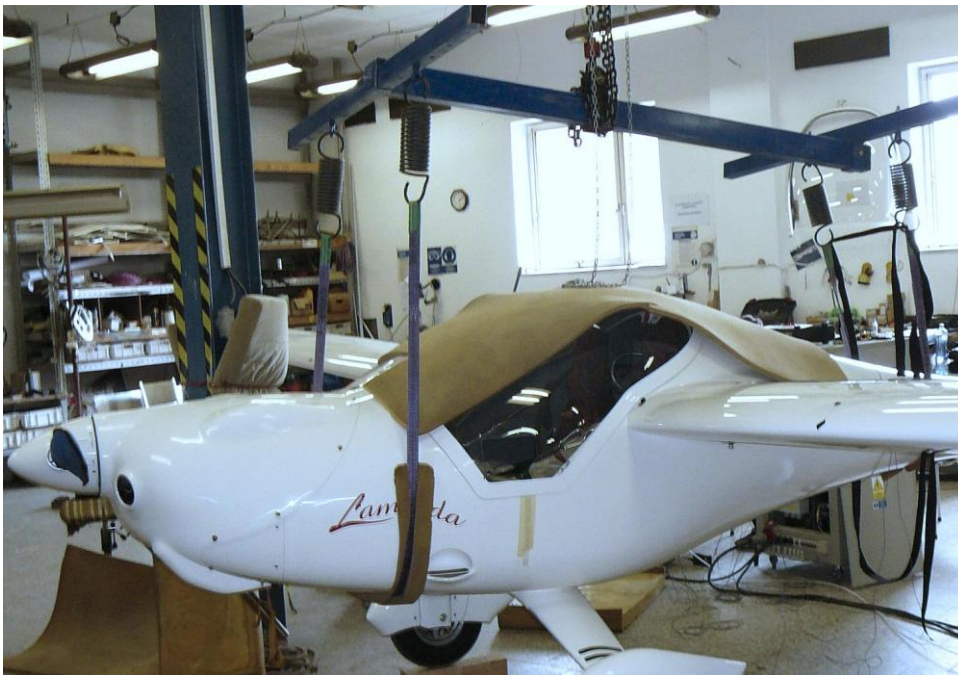
Použitý výpočtový model flutteru [4] vyžaduje frekvenční charakteristiky základní konstrukce s pevnými kormidly (fixovaná kormidla k aerodynamické ploše) a samostatné frekvenční charakteristiky kormidel při pevné (fixované) konstrukci. Z těchto důvodů se VZK základní konstrukce zjišťují ve stavu, v němž se letoun pohybuje ve vzduchu (pohybová volnost v prostoru, stejná rozložení hmotností). Letoun je proto zavěšen na odpružený rám s vlastní frekvencí nižší než 6 Hz – viz Obr. 2.2. Při měření frekvenčních charakteristik kormidel je naopak letoun spuštěn na zem a pevné nosné plochy, k nimž jsou příslušná kormidla uchycena jsou zafixovány. Tím je zajištěna izolovanost kormidel vůči základní konstrukci letounu.

Obr. 2.2 – Zavěšení letounu do pružného závěsu

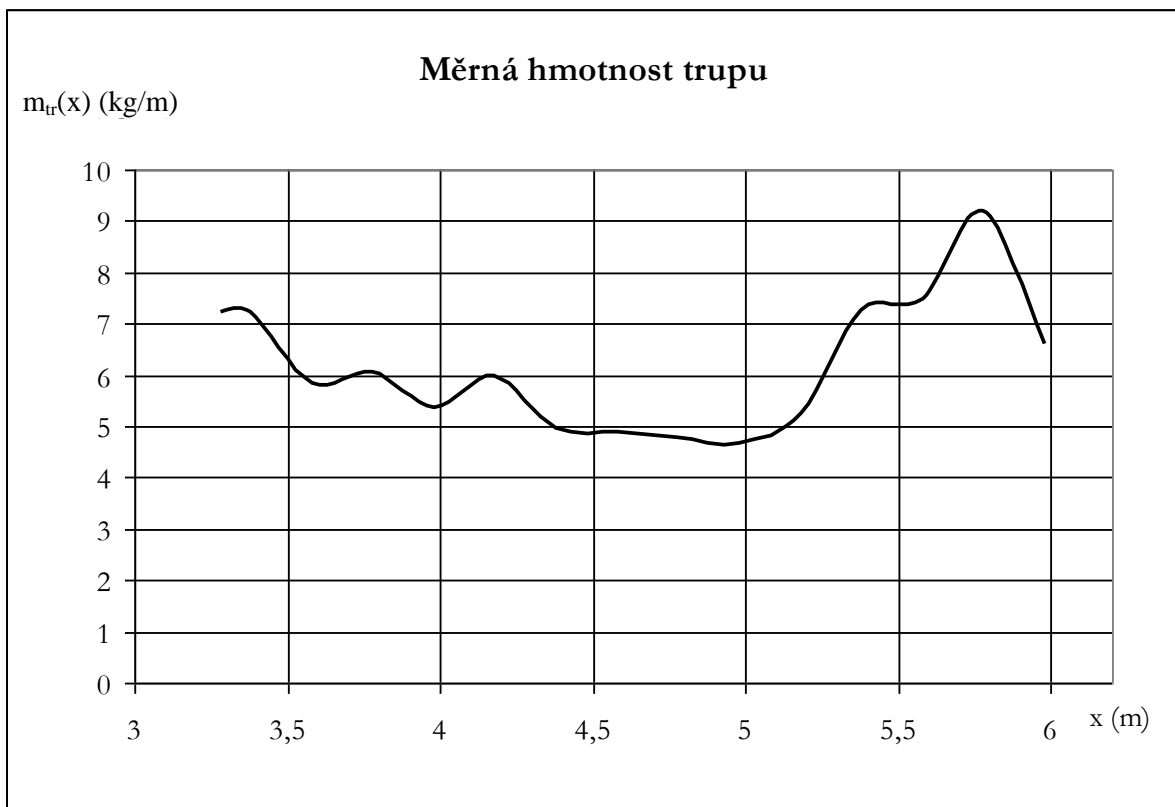
Průběhy specifických délkových hmotnostních parametrů konstrukce VOP a SOP obsahující kormidla, u trupu pouze požadována měrná délková hmotnost, jsou vyneseny v grafech na obrázcích Obr. 2.4 – Obr. 2.10. Parametry výškového a směrového kormidla pak na obrázcích Obr. 2.11 – Obr. 2.14 (u kormidel se nevyžaduje měrná hmotnost).

Obr. 2.4 – Měrná hmotnost zadní části trupu

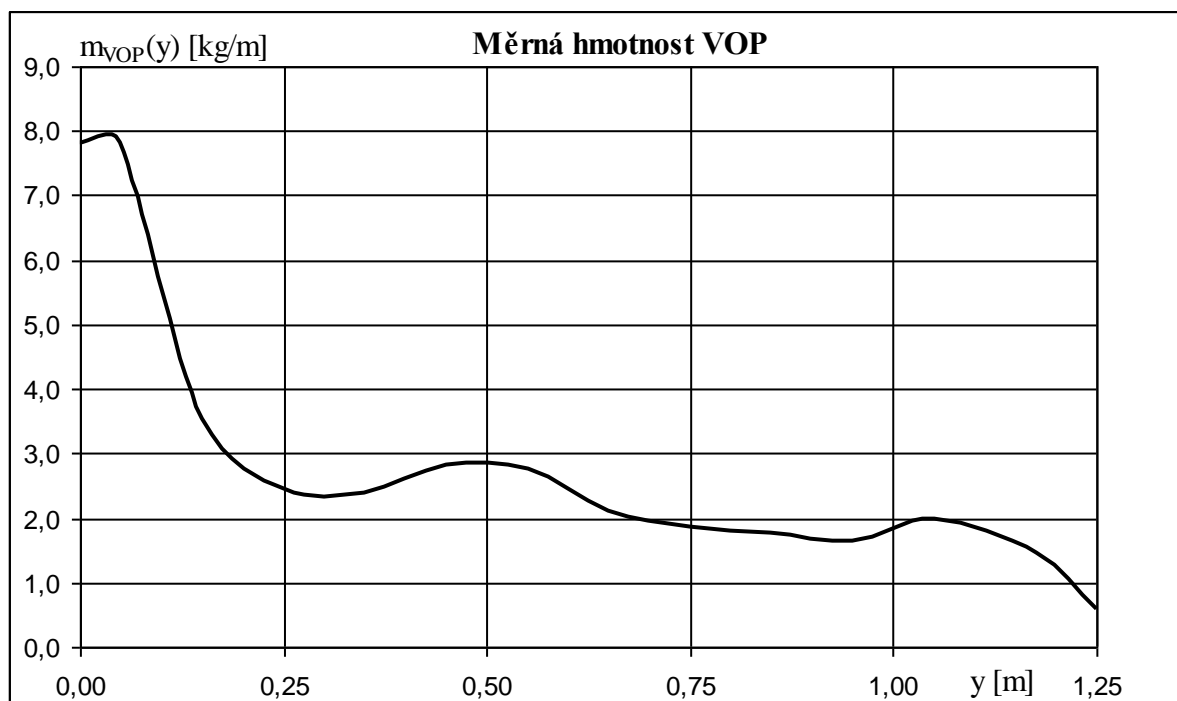
Obr. 2.5 – Měrná hmotnost vodorovných ocasních ploch

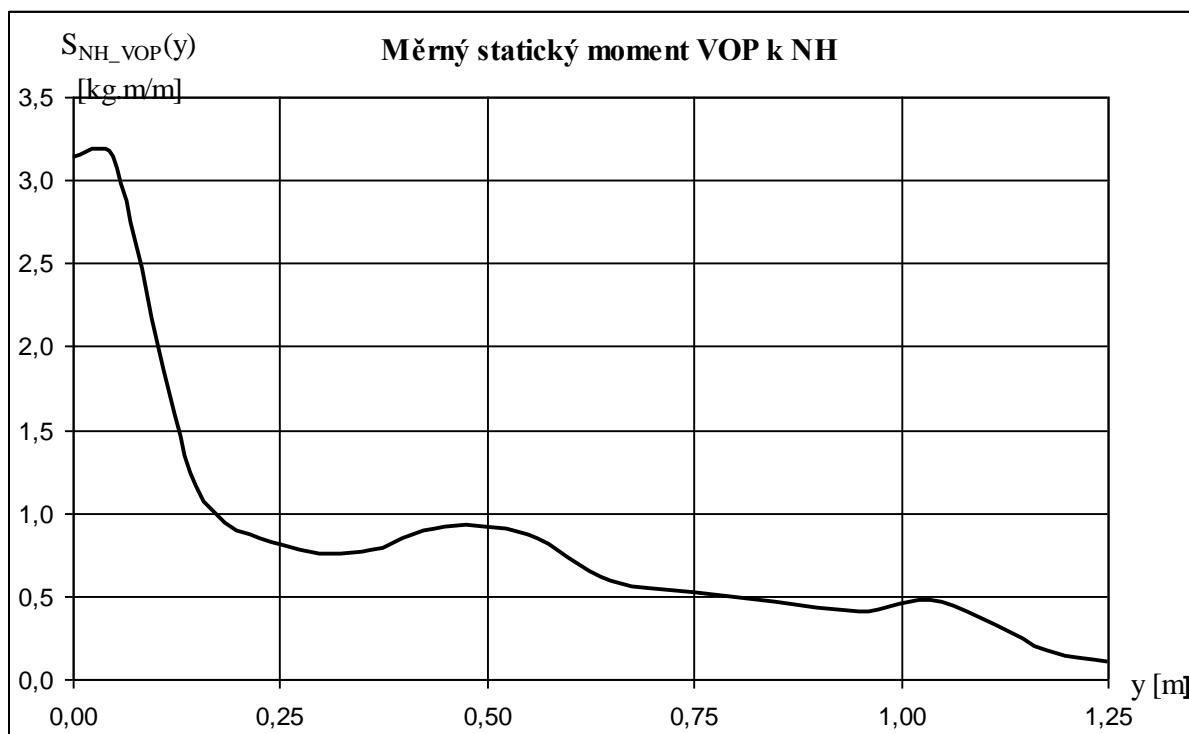
Obr. 2.7 – Měrný statický moment vodorovných ocasních ploch k náběžné hraně

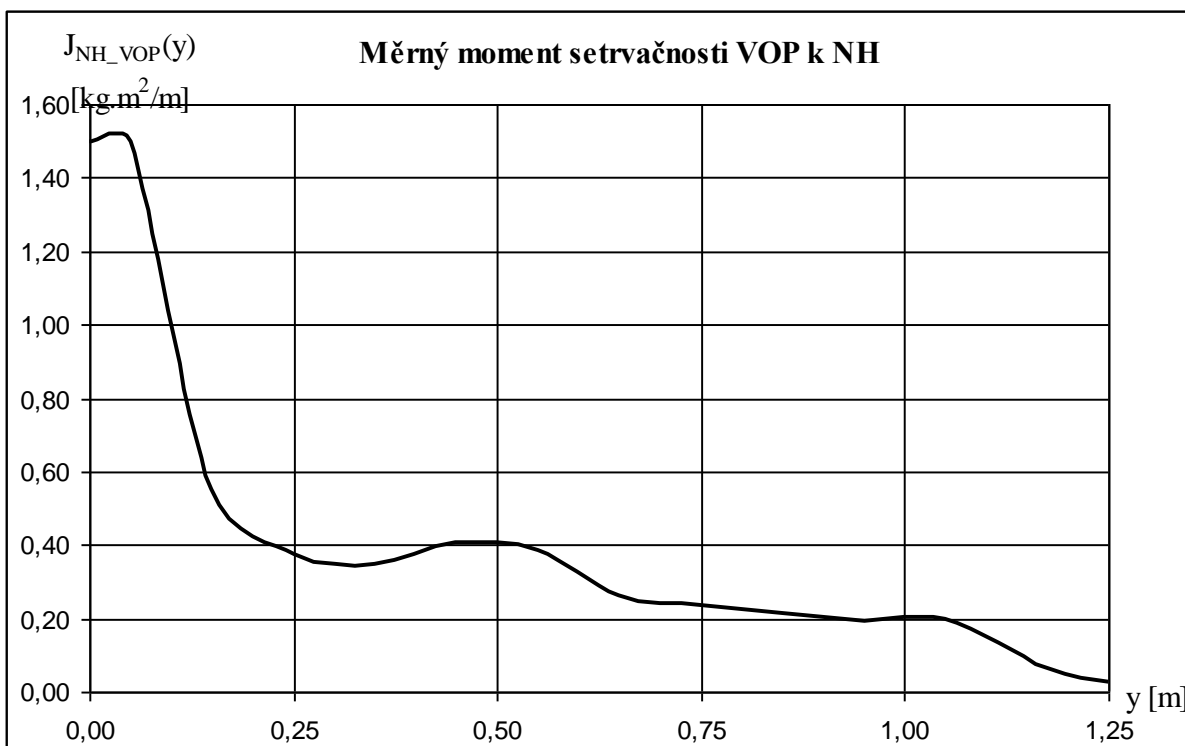
Obr. 2.9 – Měrný moment setrvačnosti vodorovných ocasních ploch k náběžné hraně

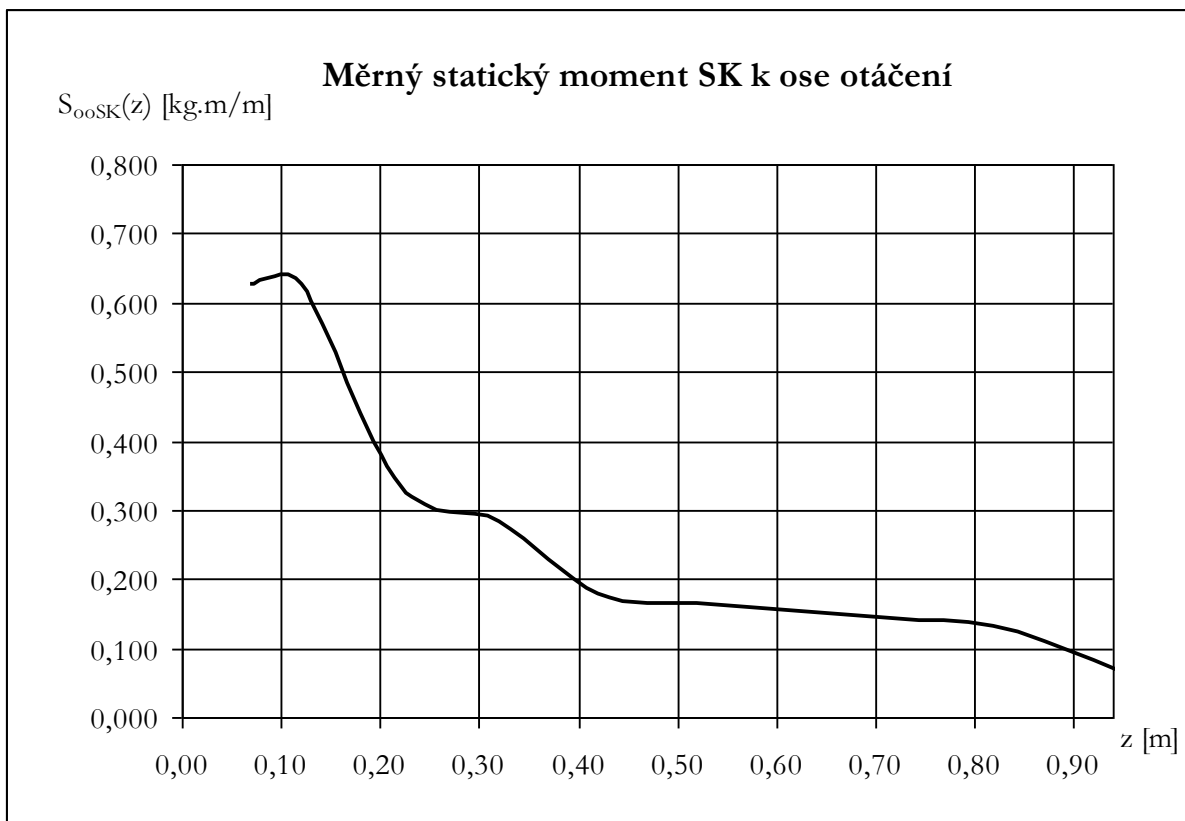
Obr. 2.12 – Měrný statický moment směrového kormidla k ose otáčení

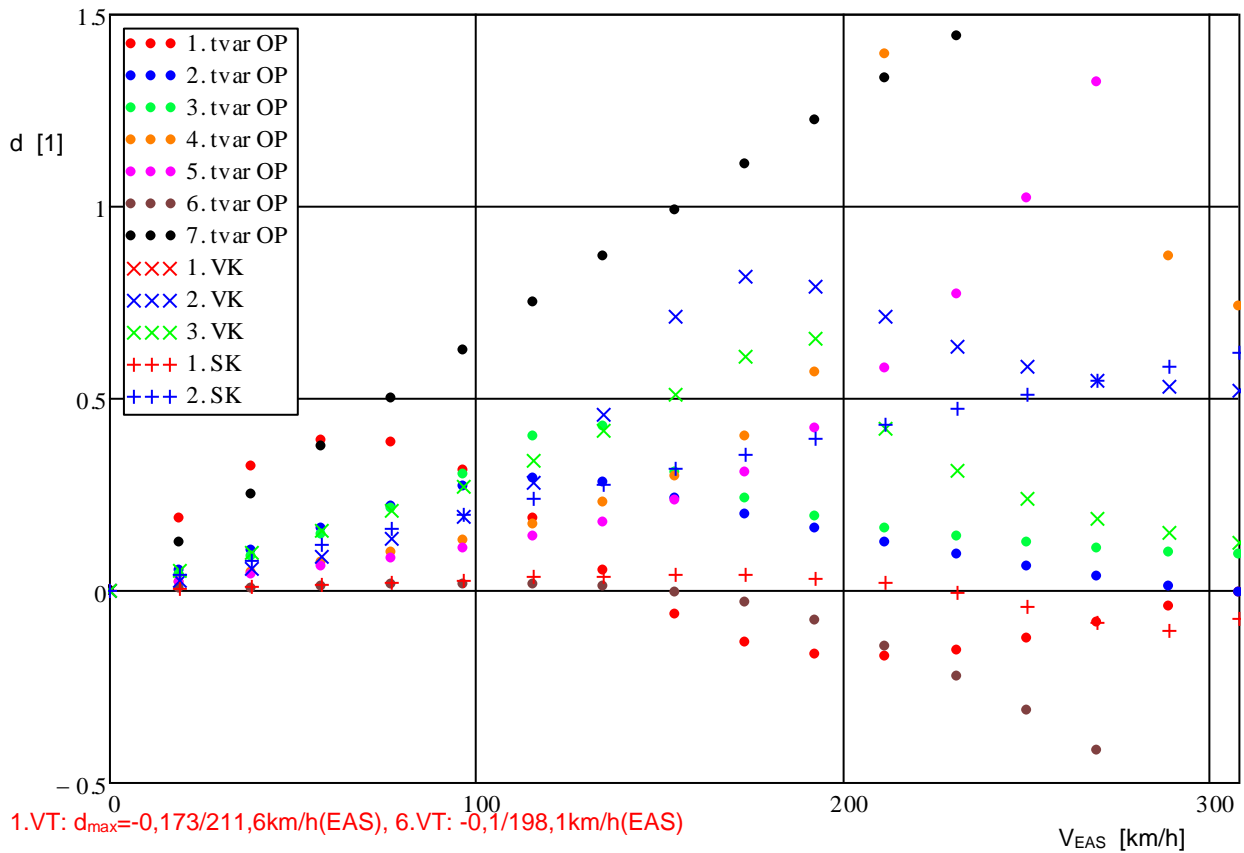
UFM 13 Lambda – LSA exper. VK vliv řízení zaveden jako konst. spoj. na int: VK <-0,05 0,05>m SK <0,1 0,15>m
 Případ: Symetrický – OP + VK + SK 7+3+2 Hmotnost: 388 kg $J_{\text{offiz_pev}} = 100\%$ (=0,0638) Výška: 800 m
Pevné řízení: VK (1pilot) Volné řízení: SK vývaha VK: -0,165kgm (vyváž. na 85,2%) $V_{FL}(EAS) = 163,1\text{km/h}$
 Logaritmický dekrement útlumu

DIAGRAM TLUMENÍ A FREKVENCÍ

Second critical flutter for the same conditions (pilot-controls interaction, symmetric impulse) is 211km/h EAS. In this case the mode is combined and irreversible.

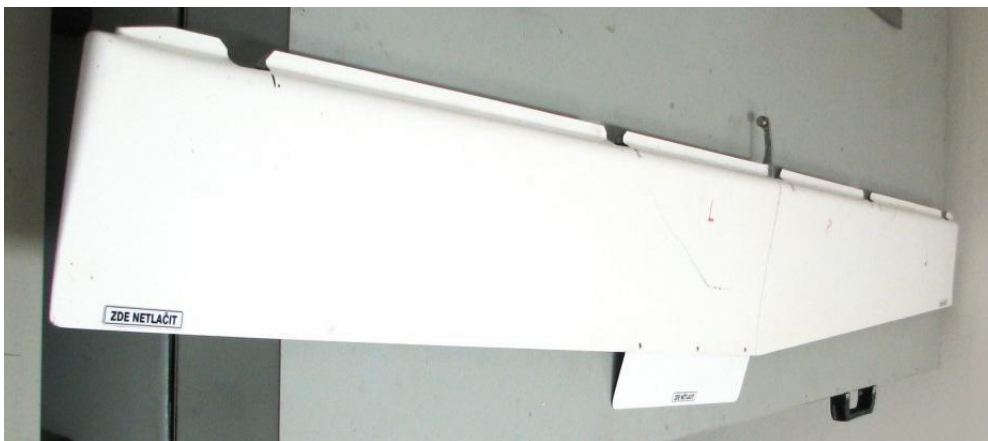
Obr. 2

VK z havarovaného letounu Lambada bylo k dispozici pro všechna měření s možností provést destrukční zásahy do jeho konstrukce za účelem přesnějšího změření požadovaných charakteristik. (viz. Obr.1). Základní geometrická dispozice VK včetně polohy závěsů je uvedena na Obr.2.
