CZ-17-0615

ZÁVĚREČNÁ ZPRÁVA

**o odborném zjišťování příčin vážného incidentu
letounu Cessna P210N, poznávací značky OK-TGM,
u obce Justynów, 21 km E EPLL, Polsko
dne 19. 7. 2017**

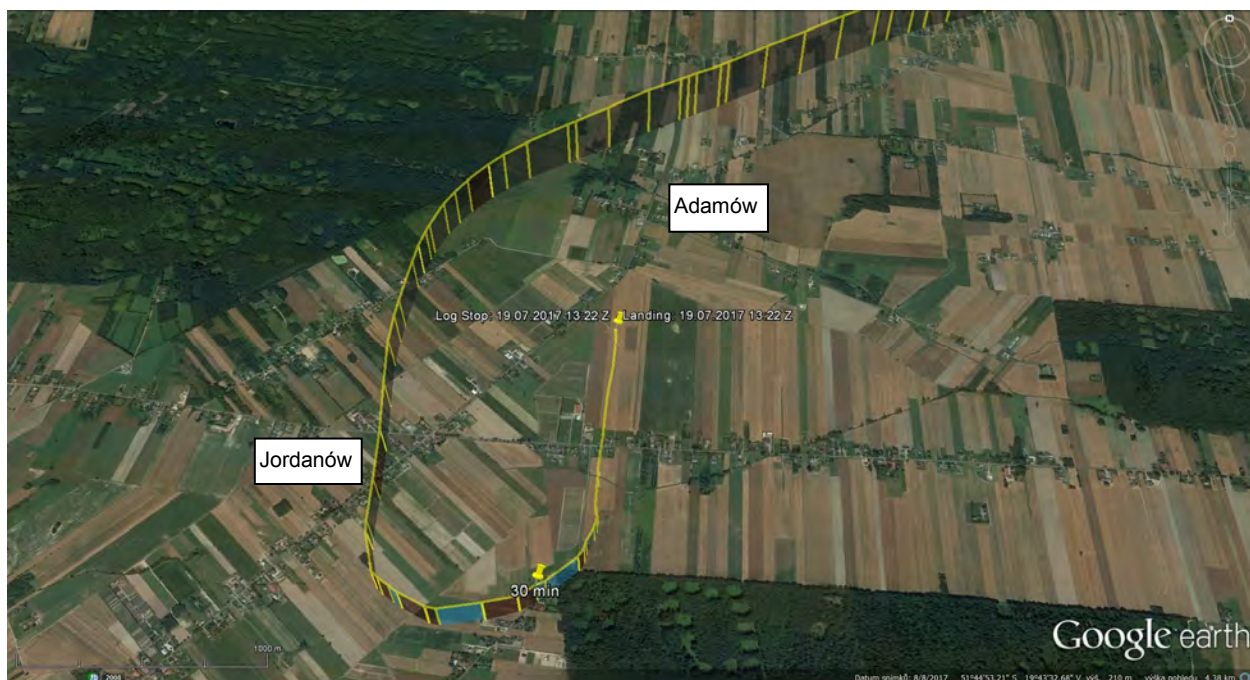
Nouzový postup a bezpečnostní přistání

Svoji další činnost pilot popsal tak, že se s ohledem na zhoršující se výkon motoru rozhodl pro nouzové přistání do pole s vysunutým podvozkem. Plynule klesal a levou zatáčkou o 180° provedl manévr na přistání na vyhlédnuté pole. Krátce před dosednutím přepnul palivový kohout do polohy „OFF“ a vypnul motor, aby nedošlo k poškození vrtule.

Jak je z uvedeného zřejmé, úplný pokles tlaku oleje vyžadoval od pilota nouzový postup a bezpečnostní přistání za situace, kdy možnost bezpečně pokračovat v letu na nejbližší náhradní letiště byla nejistá. Pilot se včas rozhodl přistát na zvolenou plochu s vysunutým podvozkem. Přistání bylo uspokojivé a daný stav povrchu pole přispěl k tomu, že při dosednutí a dojezdu nedošlo k poškození letounu.
