ZÁVĚREČNÁ ZPRÁVA

**o odborném zjišťování příčin letecké nehody ultralehkého
letounu D8 Straton Moby Dick bez poznávací značky
na poli u obce Dolní Němčí
dne 23. září 2016**

Praha
leden 2018

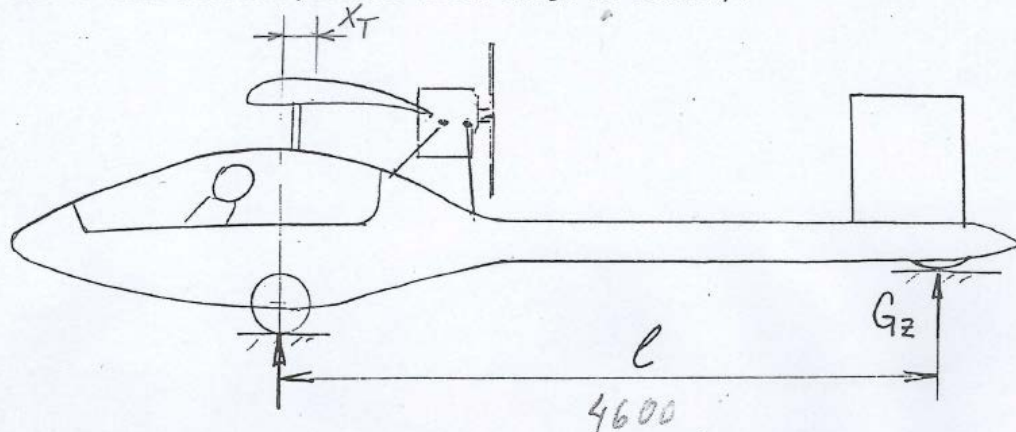
Obr.15 - Vážení letadla pro výpočet polohy těžiště

Poloha těžiště, která je jedním z nejdůležitějších údajů, se zjistí vážením podle obr.15 stačí 3 osobní váhy. Vzdálenost těžiště za osou kol se vypočte podle vzorce:

Při vážení sedí na přední sedačce pilot a letadlo je vodorovně, Druhý pilot polohu těžiště za letu neovlivní, protože sedí téměř přesně v těžišti. Vypočtená poloha těžiště musí odpovídat údajům na výkrese, tj. 340 až 420 mm od osy kol. Jinak je nutný posuv křídla podle potřeby dopředu nebo dozadu.
