CZ-18-0021

ZÁVĚREČNÁ ZPRÁVA

**o odborném zjišťování příčin vážného incidentu
letounu BEECH C90GTi poznávací značky D-ICMK
při letu z LKPR na EDQC
dne 24. 01. 2018**

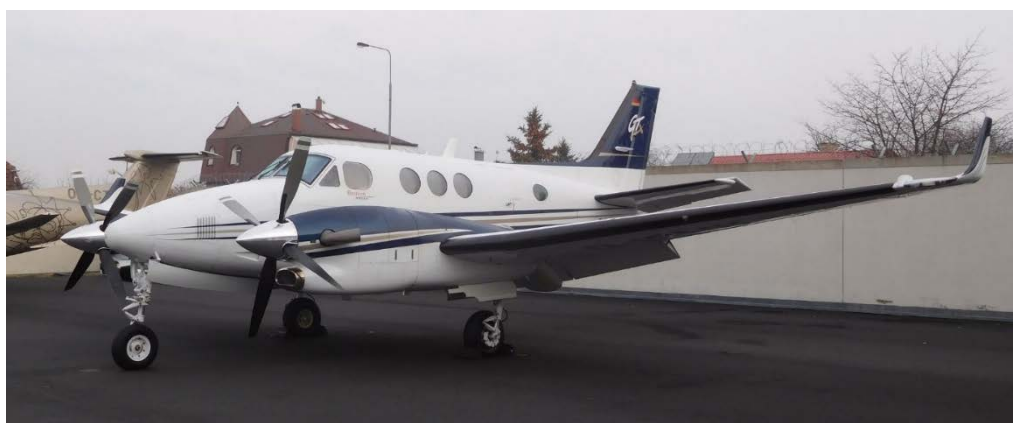
U letounu po evakuaci osob provedli hasiči vnější i vnitřní kontrolu letounu, včetně kontroly kabiny termokamerou. Otevřený požár nebyl zjištěn, i když z prostoru pod podlahou pilotní kabiny u levého nožního řízení vycházel ještě několik minut dým a v letounu byl zápach spálené izolace. V 17:05 byl ukončen zásah pohotovostních složek LKPR. Letoun byl po kontrole přetažen na parkovací plochu společnosti Bell Helicopter Prague, kde hasiči provedli v 18:04 poslední teplotní kontrolu kabiny. Dým se již netvořil a teplota všech částí v kritickém prostoru byla pouze +15°C.

Obr. 3 – Letoun Beechcraft C90GTi, King Air „D-ICMK“ na LKPR po přetažení na plochu Bell Helicopter.
