## Rozbor bezpečnosti za 2. čtvrtletí 2019

## Vybrané ukazatele – 2. čtvrtletí 2019

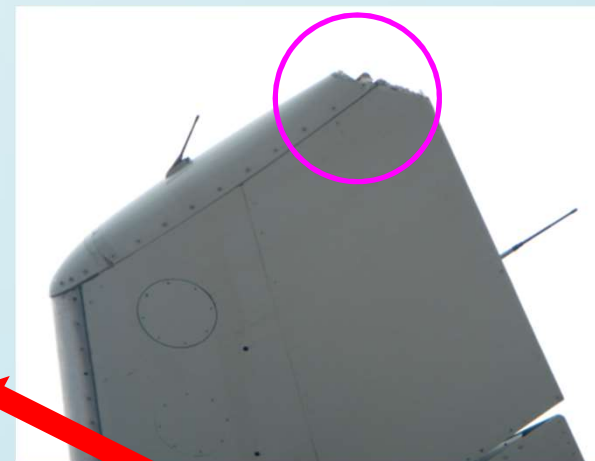
První B 737-800

- Velitel letadla druhého B 737-800 pohledem z pravého bočního okna pilotní kabiny na prostor konce křídla vizuálně hodnotil rozestup při míjení prvního B 737-800.
- Během pojíždění posádka zaslechla kovový zvuk. Druhý B 737-800 se horní částí wingletu na pravé polovině křídla srazil s okrajem levé poloviny stabilizátoru prvního B 737-800 stojícího na TWY E.

- Při nárazu došlo k odseknutí okraje stabilizátoru prvního B 737-800 a odlomení vnějšího vybíječe statické elektřiny na odtokové hraně stabilizátoru.
- Na druhém B 737-800 byla nárazem poškozena náběžná hrana wingletu a odřený povrch na vnější straně.
- Oba letouny nebyly způsobilé letu.
- Šetření příčin provádí komise ÚZPLN.

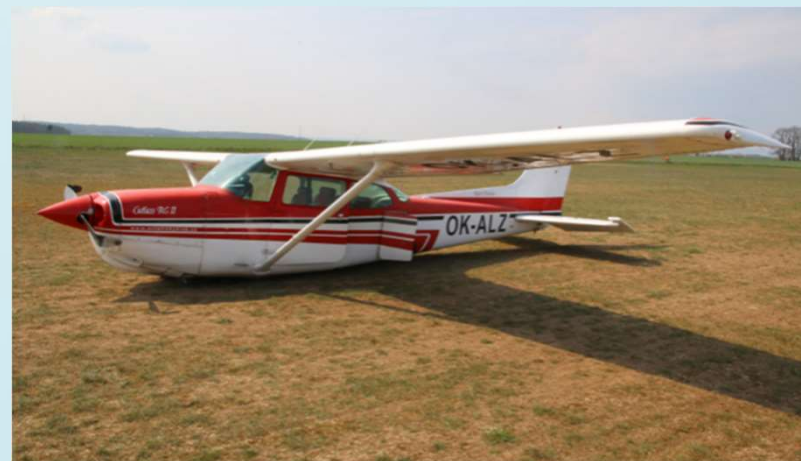
Datum: 8. 4. 2019  
Typ: Cessna C-172RG  
Místo: LKRO (Roudnice)

- Lety na zkoušku CPL ve složení stejné posádky.
- Třetí let této zkoušky.
- Demonstrace nouzového přistání do terénu.
- Pilot chtěl upravit rozpočet změnou polohy klapek.
- Omylem zavřel již vysunutý podvozek.
- Examinátor tento omyl nezaregistroval.
- Přistání bez podvozku na RWY 13.
- Posádka nezraněna.
- Letoun poškozen.

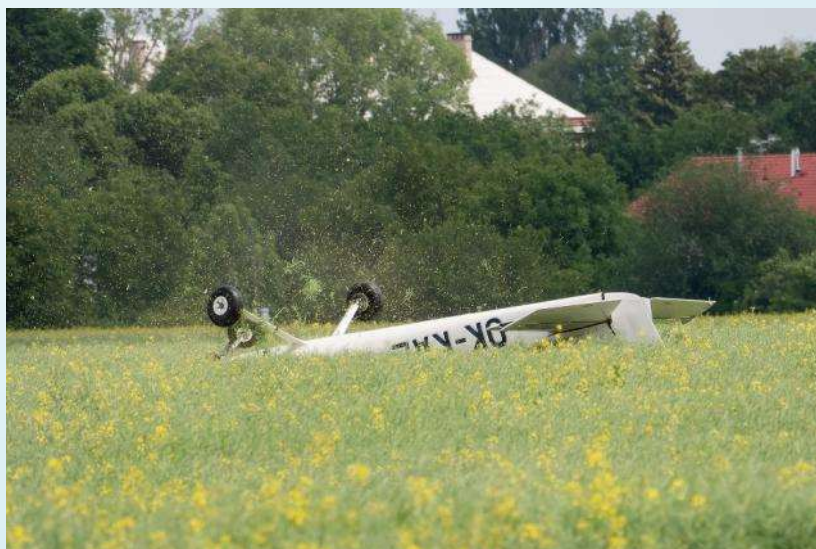
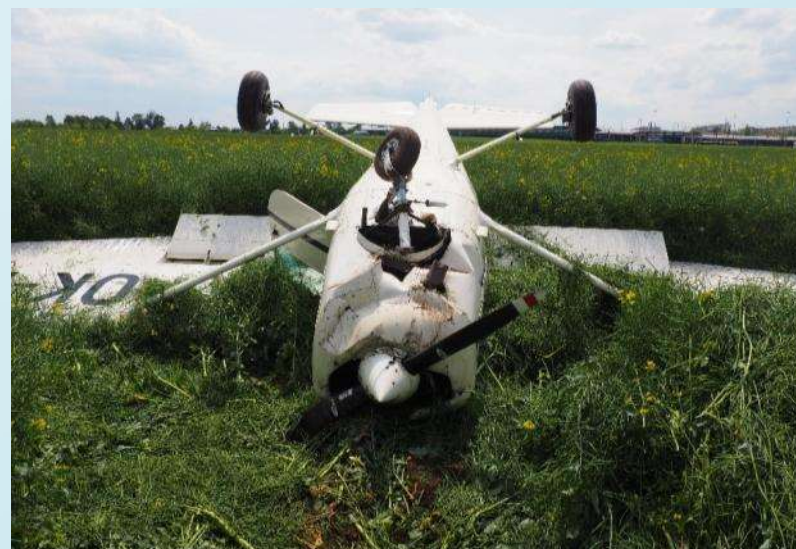
- Pilot prováděl vzlet z RWY 23 LKLT k letu na LKPS. Rozjezd a odpoutání letounu byly normální.
- Potom, přibližně ve 3/4 délky RWY letoun v důsledku ztráty výkonu a nepravidelného chodu neakceleroval a nebyl schopen pokračovat v letu i přes plně otevřenou přípušť.
- Pilot proto provedl úkony na nouzové přistání a přistál za RWY do pole porostlého cca 1,2 m vysokou řepkou.
- Letoun dosedl při rychlosti cca 50 kt. Po položení přední podvozkové nohy do řepky následovalo vylomení nohy, pád na před' a převrácení na záda.
- Letoun byl vážně poškozen. Pilot byl lehce zraněn.

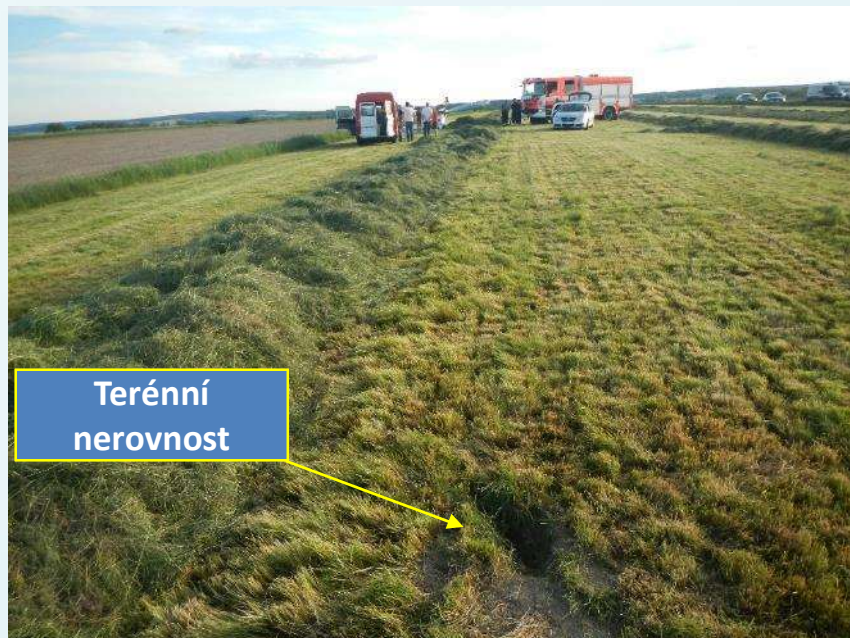
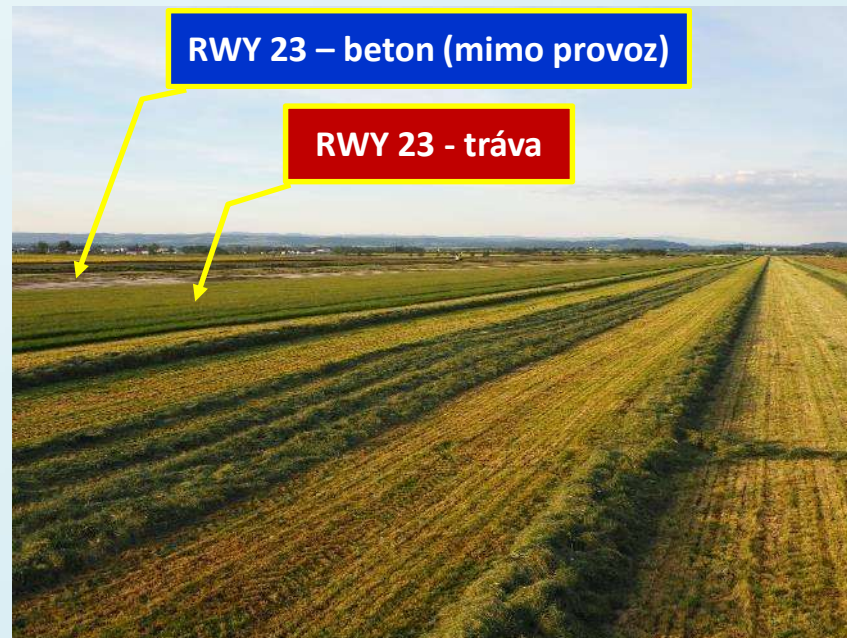
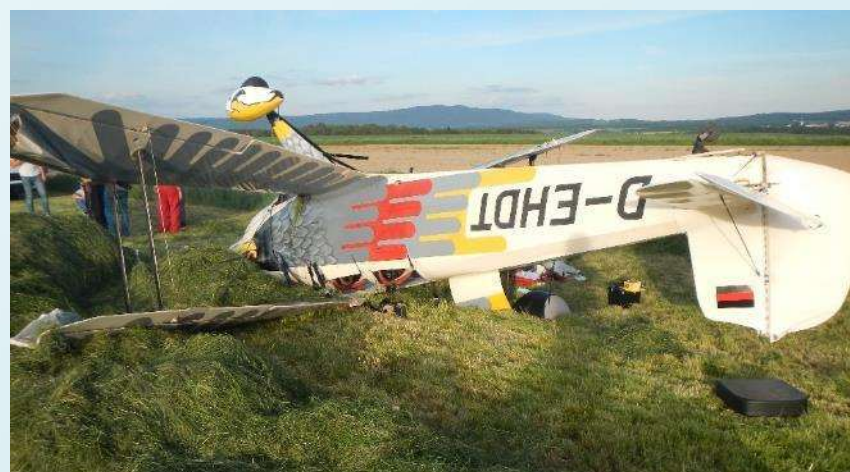
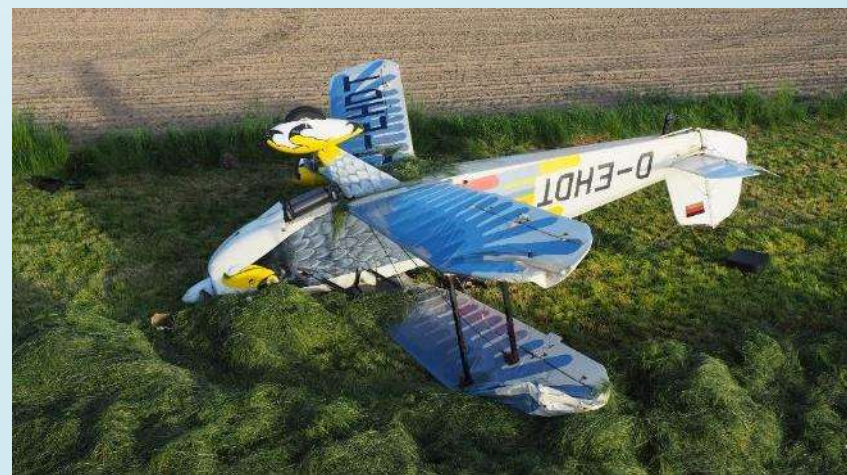
Červená šipka ukazuje trajektorii od místa prvního dosednutí na ploše letiště, která však není RWY.

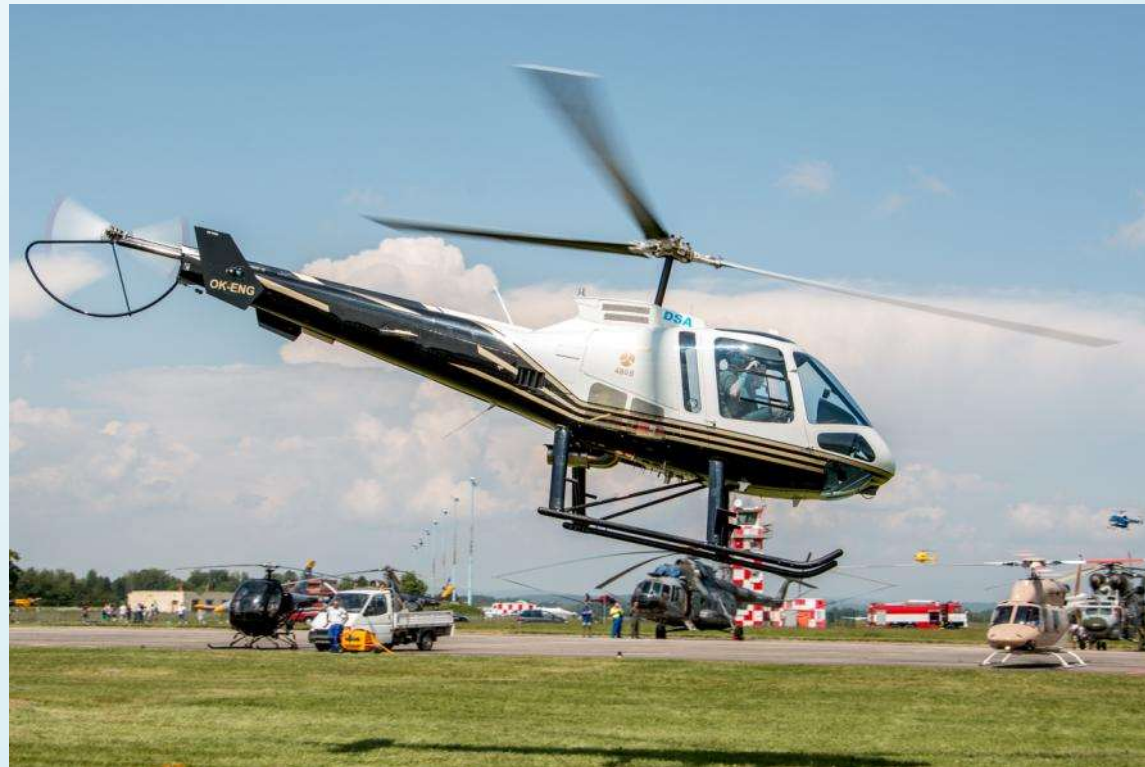
Ilustrační foto ENSTROM-480-B

Datum: 13. 6. 2019  
Typ: ENSTROM-480-B  
Místo: LKHK (Hradec Králové)

- Přibližně 10 minut po vzletu ke cvičnému letu žáka s instruktorem z LKHK směrem k LKDK (Dvůr Králové) došlo při vodorovném letu ve výšce 500 ft AGL k signalizaci třísek v koncovém reduktoru.
- Posádka přerušila úkol a vrátila se na LKHK. Přistání proběhlo bez závad, ve fázi konečného přiblížení signalizace třísek zhasla.
- Při následné kontrole magnetické zátky koncového reduktoru u servisní organizace na ní byly nalezeny kovové třísky.
- Servisní organizace provedla výměnu koncového reduktoru za nový.
- Po výměně koncového reduktoru byl vrtulník opět uvolněn do provozu.

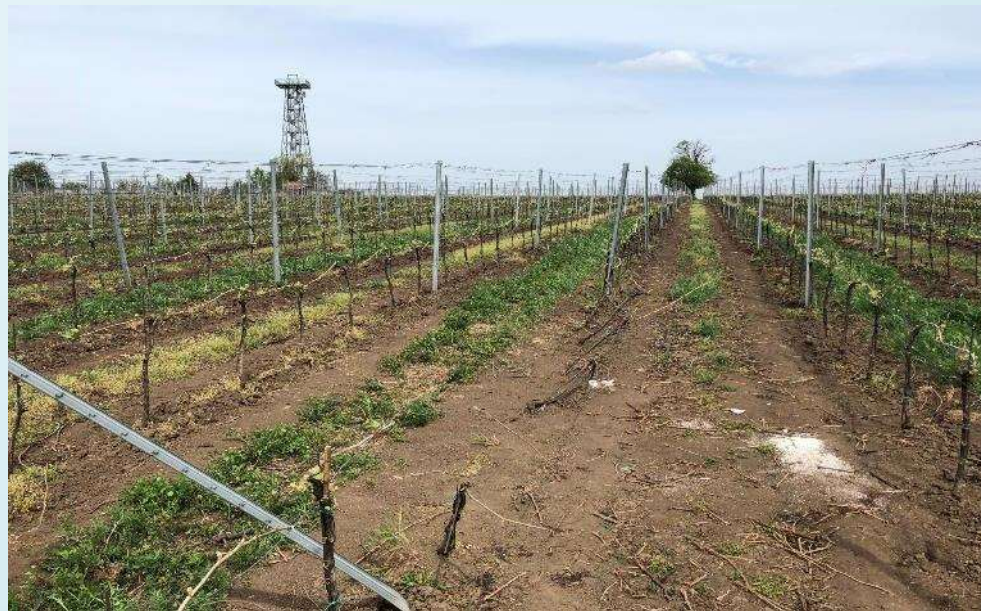
Místo letecké nehody  
MPK Rodeo 120

Datum: 21. 4. 2019  
Typ: MPK Rodeo 120  
Místo: Vinice, Na Podluží, Prušánky

- Z důvodu emoční zátěže se pilot pravděpodobně plně nevěnoval řízení MPK.
- Malá rychlost MPK při průletu, malá výška průletu nad překážkami, proměnlivé počasí s turbulencí a způsob pilotáže vedly k pádu pilota do vinice.
- Pilot následkům zranění podlehl.

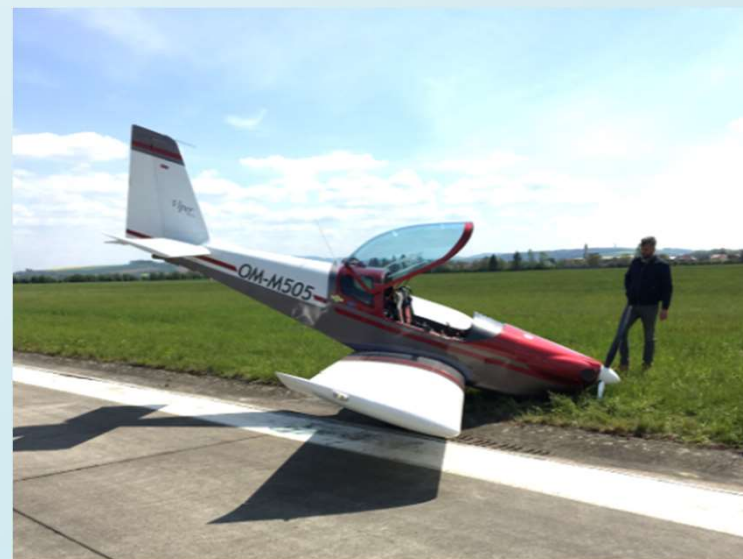
Datum: 8. 5. 2019  
Typ: UL letoun FM 250 VAMPIRE  
Místo: LKPO (Přerov)

- Mezipřistání na LKPO.
- Turbulentní prostředí.
- První dotek při přistání s odskokem.
- Neadekvátní oprava odskoku pilotem.
- Následně tvrdé dosednutí.
- Ulomení přední podvozkové nohy.
- V „dojezdu“ ACFT vybočil doleva.
- ACFT zastavil u kraje RWY.
- Pilot vyvázl bez zranění.
- Poškozena vrtule, přední podvozková noha a přední spodní část trupu.

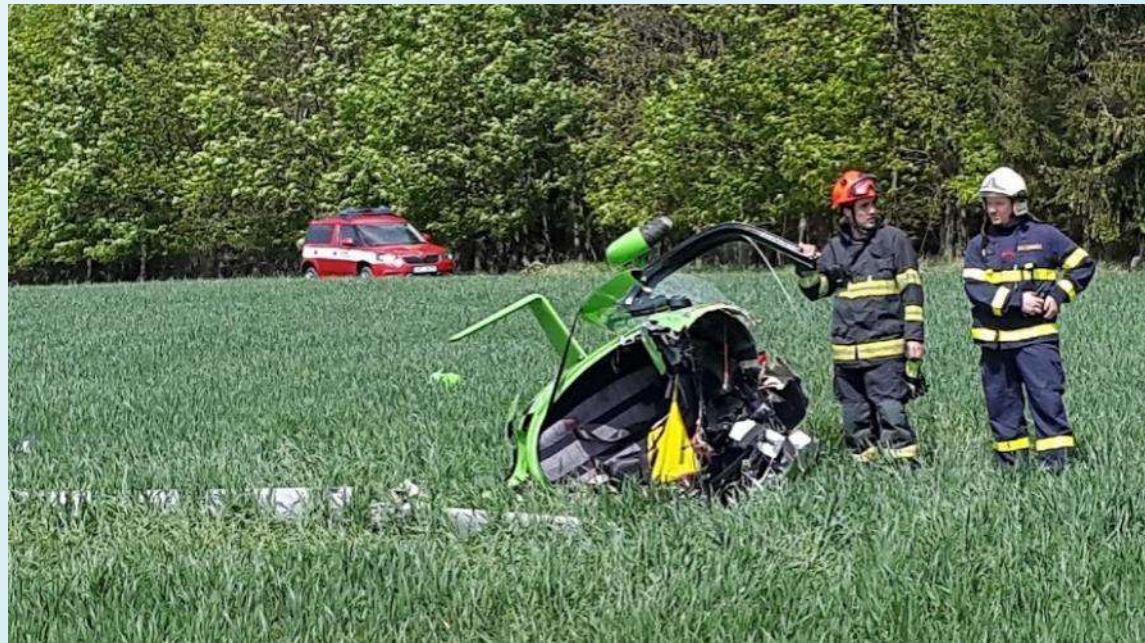
Datum: 8. 5. 2019  
Typ: UL vírník CALIDUS  
Místo: LKKOTV (plocha SLZ Kotvrdovice)

- Při kontaktu rotujících ploch se vzrostlými stromy a následným dopadem na zem došlo ke zničení UL vírníku.
- Posádka byla vážně zraněna.
- Pravděpodobnou příčinou letecké nehody byl nevhodně provedený manévr při vzletu s čerstvým nárazovým větrem, během kterého došlo ke kontaktu listů nosného rotoru s překážkou.

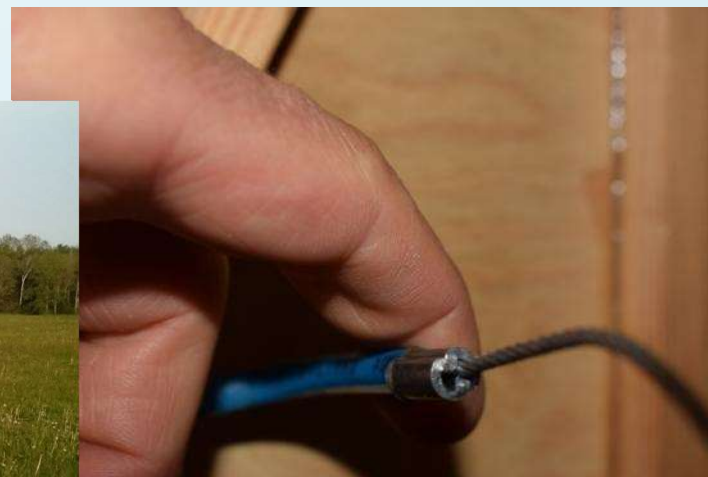
- Pilot prováděl vzlet z RWY 06R.
- Ve výšce 5 – 10 m UL letoun zatočil doprava, nereagoval na směrové řízení a v pravé zatáčce narazil do země.
- Při nárazu nedošlo ke zranění pilota.
- Po prohlídce letounu bylo zjištěno, že příčinou bylo vyvléknuté lanko směrového řízení na levé straně u napínáku.
- Příčinou vyvlečení lanka bylo použití nesprávného Nicopres zákovku a to pro lanko Ø 2,5 mm, ale použité lanko bylo Ø 2,0 mm.
- Dle vyjádření majitele UL letounu, který si tento stavěl sám ze stavebnice, mu bylo lanko i zákovky dodány výrobcem stavebnice.

Vyvléknuté lanko směrového řízení

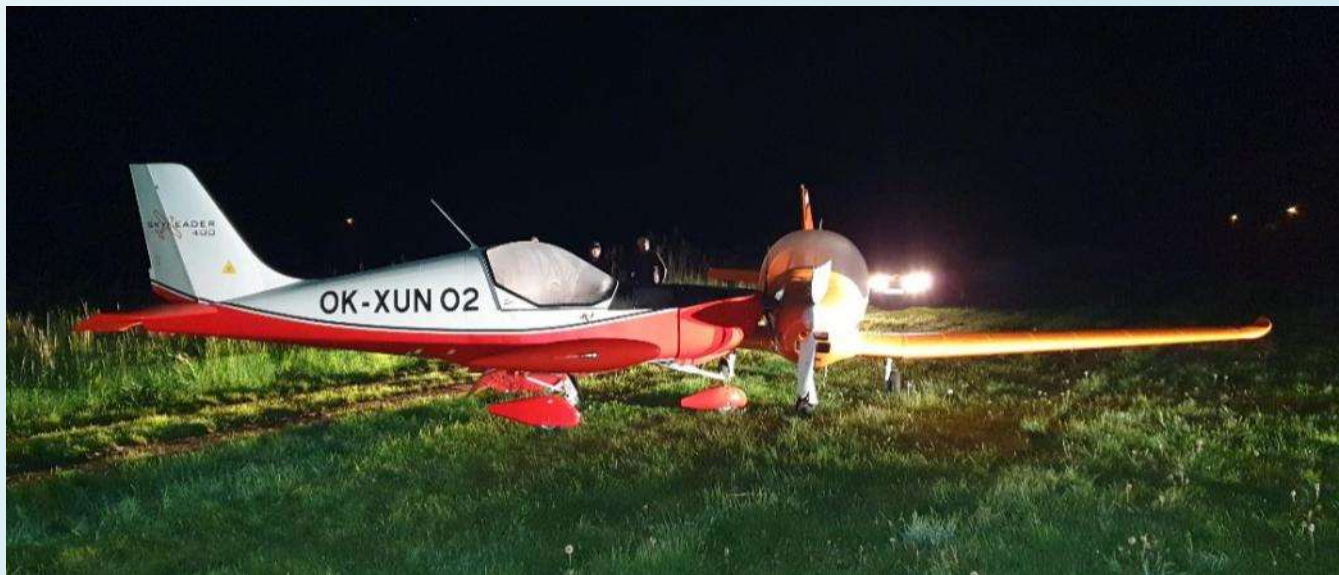
- ➔ Po navigačním letu provedl pilot přistání s UL letounem JA 400 na dráhu 017°.
- ➔ Po výběhu zastavil letoun cca ve 2/3 dráhy a věnoval se nastavení kmitočtu na radiostanici.
- ➔ Po nastavení kmitočtu pokračoval v pojíždění.
- ➔ Pilot zřejmě nevěnoval zvýšenou pozornost během pojíždění a proto si nevšiml stojícího UL letounu KP 5 ASA přímo před sebou.
- ➔ V jeho bezprostřední blízkosti se pokusil o vyhnutí.
- ➔ Chtěl snížit otáčky motoru, ale opačným zásahem přesunul palivovou přípušť motoru do polohy pro maximální výkon motoru.

- Touto chybnou reakcí pilot JA 400 způsobil, že UL letoun nejdříve narazil levou polovinou křídla do levé poloviny křídla KP 5 ASA stojícího přímo před ním.
- Poté došlo k objetí KP 5 ASA o 270°. Následoval náraz do střední části KP 5 ASA. Nárazem bylo způsobeno poškození středního rozsahu na obou letounech.
- Piloti nebyli zraněni.

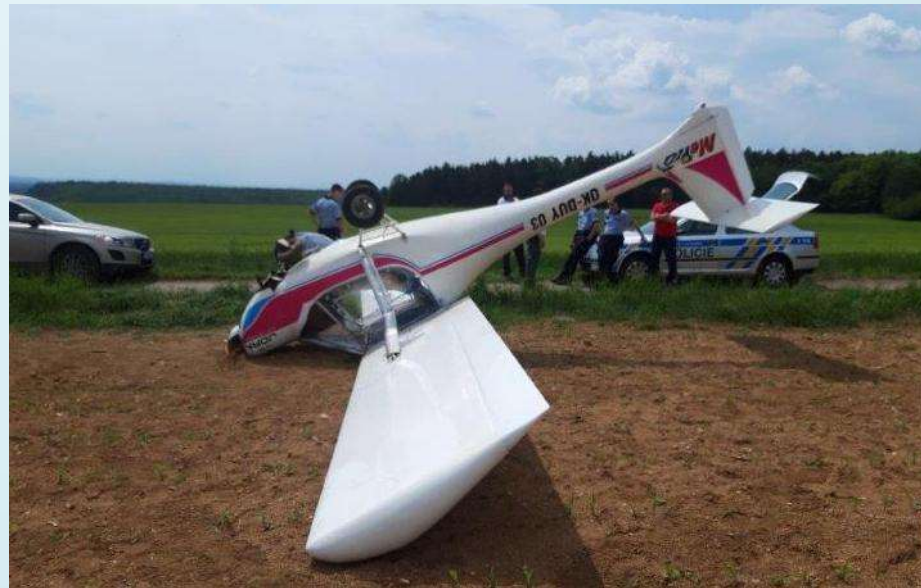
Datum: 25. 5. 2019  
Typ: UL letoun JORA  
Místo: Pole u obce Vejprnice (Plzeň – venkov)

- ➔ Pilot po vzletu z plochy SLZ Chotěšov pokračoval v letu do prostoru jižně Plzně, kde prováděl kondiční let.
- ➔ Při návratu na místo vzletu, došlo u obce Vejprnice k nepravdělnému chodu motoru a k jeho následnému úplnému zastavení.
- ➔ Pilot provedl nouzové přistání do terénu.
- ➔ Při přistávacím manévru došlo k dosednutí na předový podvozek, který se vylomil a UL letoun se převrátil na záda.

- UL letoun byl při nouzovém přistání vážně poškozen. Došlo k vylomení předového podvozku, poškození spodního krytu motoru, zničení kužele vrtule a k rozbití překrytu kabiny. Pravá polovina křídla byla vytržena ze závěsů.
- Pilot byl lehce zraněn.
- Pravděpodobnou příčinou letecké nehody bylo chybně provedené nouzové přistání do terénu po vysazení motoru.

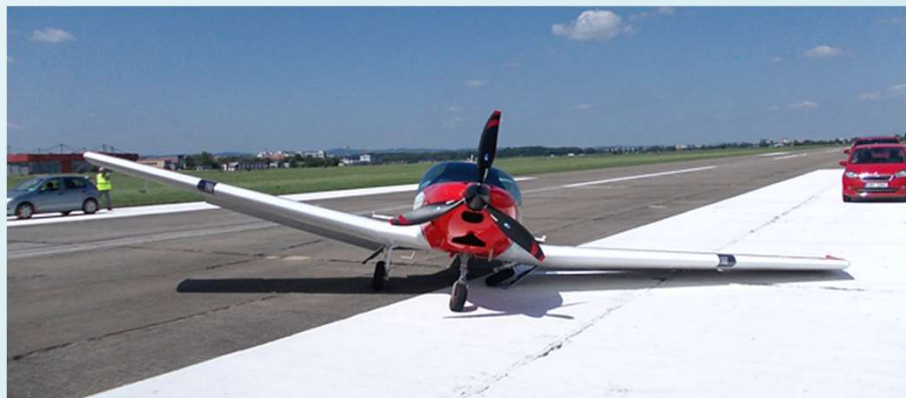
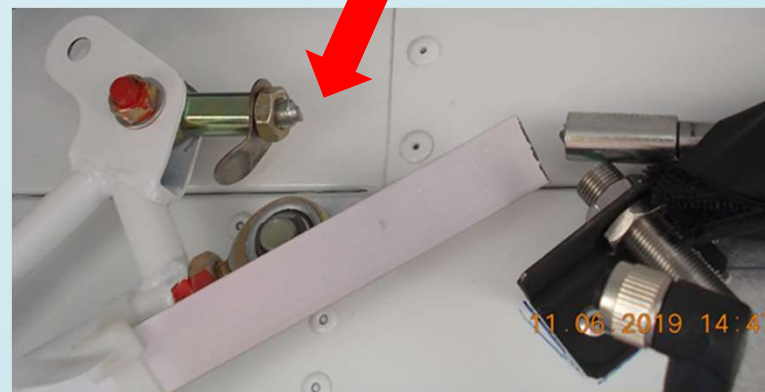
Datum: 11. 6. 2019  
Typ: UL letoun BRISTELL NG5  
Místo: LKKU (Kunovice)

- V závěrečné fázi dojezdu po přistání na RWY 20C se přivřela levá podvozková noha a UL letoun dosedl na zadní hranu plně otevřené levé vztlakové klapky.
- Příčinou bylo zlomení koncovky hydraulického válce levé podvozkové nohy.
- Při přistání nedošlo ke zranění posádky.
- Událost je předmětem dalšího šetření.

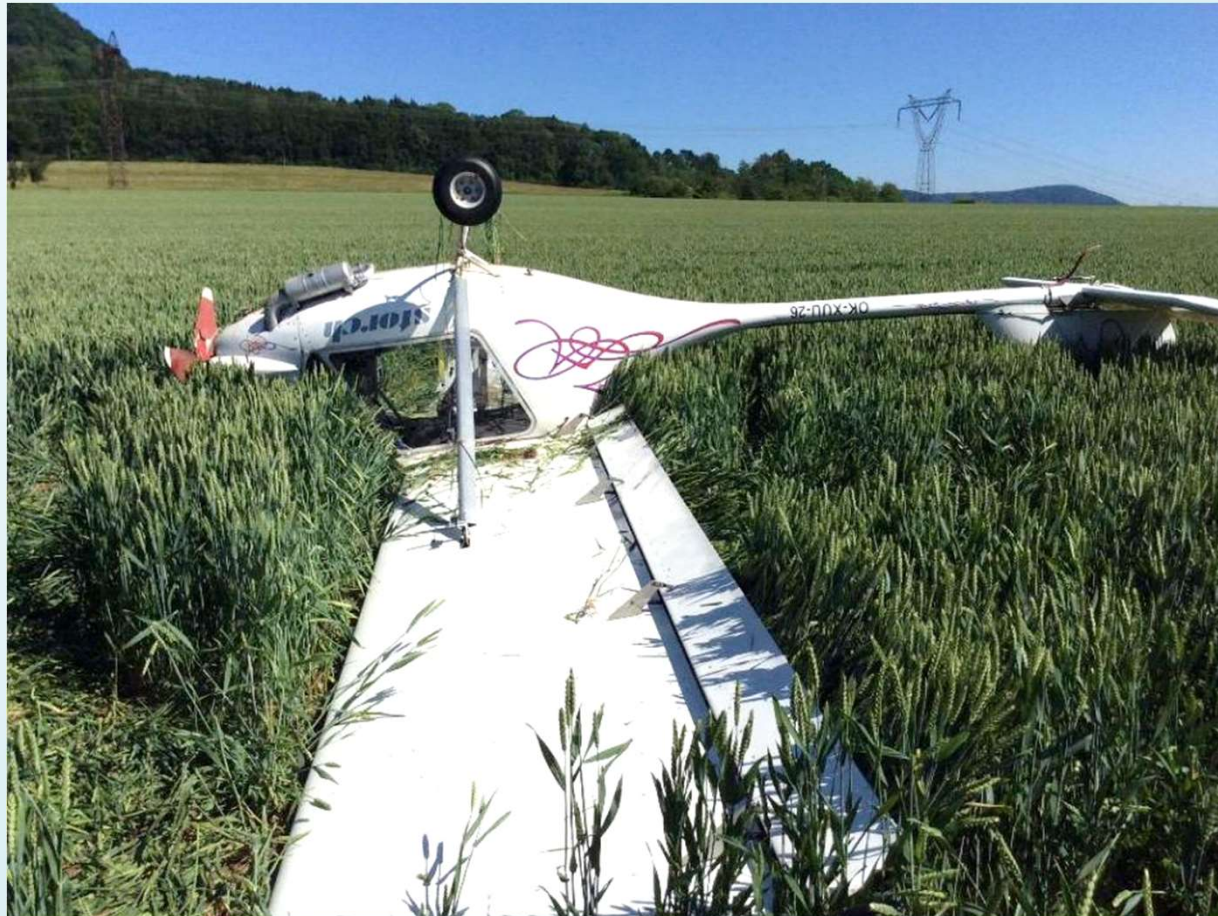
- ➔ Pilot provedl vzlet z RWY 13 LKCE (Česká Lípa) za účelem rekreačního letu.
- ➔ Během letu ve směru na Litoměřice zaznamenal přehřívání motoru, který se krátce na to zastavil.
- ➔ Pilot provedl nouzové přistání na pole s porostem pšenice.
- ➔ Přistání provedl na větší rychlosti a na předový podvozek.
- ➔ UL letoun třikrát odskočil. Při čtvrtém dosednutí se ulomil předový podvozek a UL letoun se převrátil na záda.
- ➔ Pilot nebyl zraněn, ale UL letoun byl vážně poškozen.
- ➔ Pravděpodobnou příčinou letecké nehody bylo chybně provedené nouzové přistání do terénu po vysazení motoru.

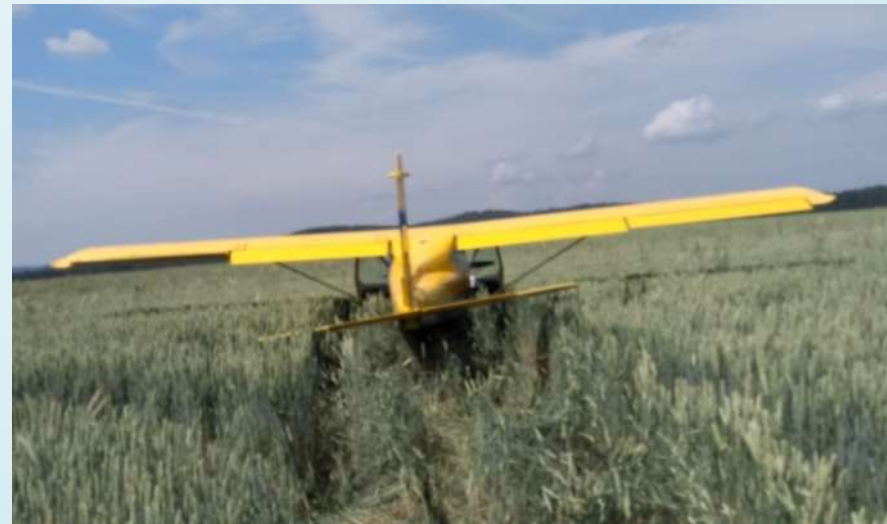
Datum: 19. 6. 2019  
Typ: UL letoun TECNAM P-92  
Místo: LKVL (Vlašim)

- Pilot prováděl vzlet z RWY 27.
- Nastavil plný výkon motoru.
- Letoun se rozjížděl pomalu.
- Pilot se rozhodl vzlet přerušit.
- Přešel okraj letiště.
- Vyjel do pole s obilím.
- Pilot nezraněn.
- Poškozená vrtule, zadní část trupu, ocasní plochy.

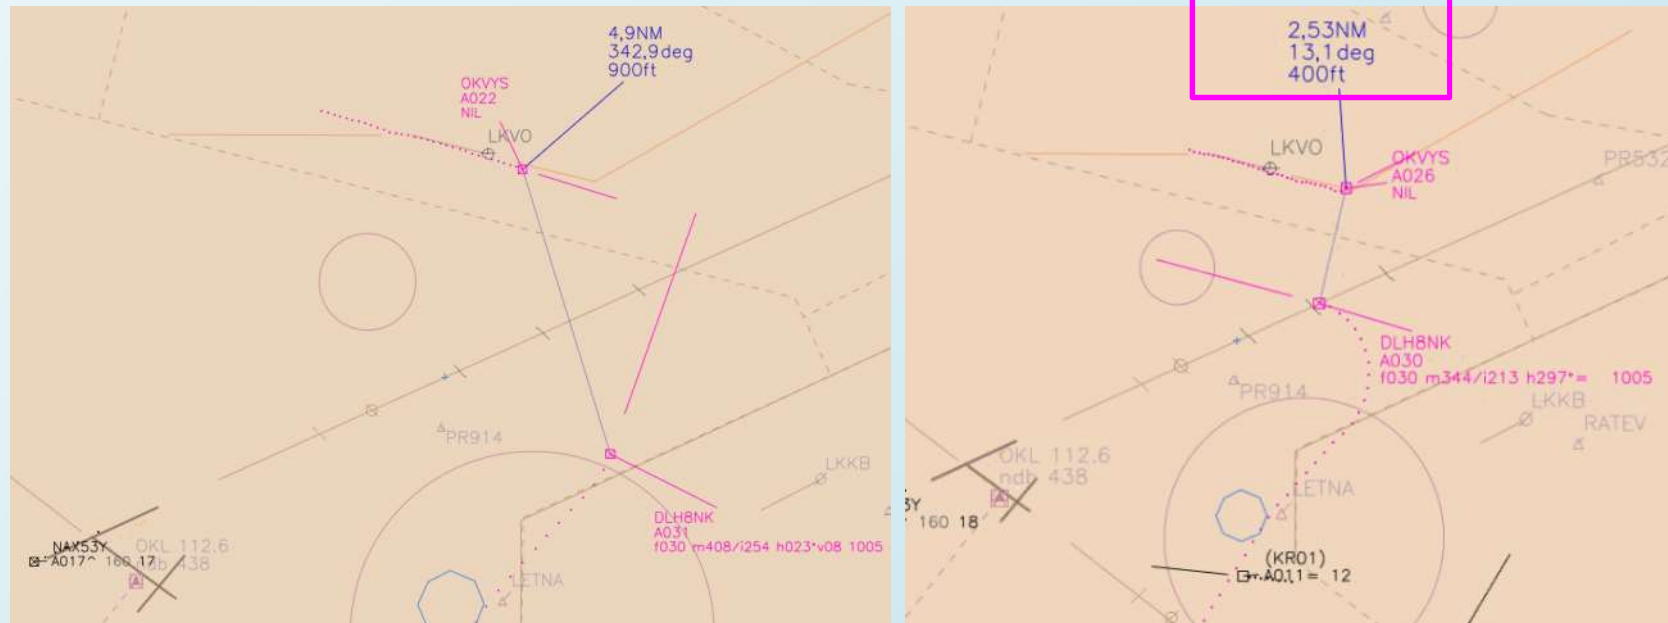
Místo: CTR Praha / CTR Vodochody

- ➔ Při vektorování letounu ERJ190 zahraničního dopravce do ILS RWY 24 LKPR došlo nesprávným postupem ATC ke snížení minima rozstupu s provozem v CTR Vodochody, který po průletu RWY 10 prováděl SID RADAR 1A.

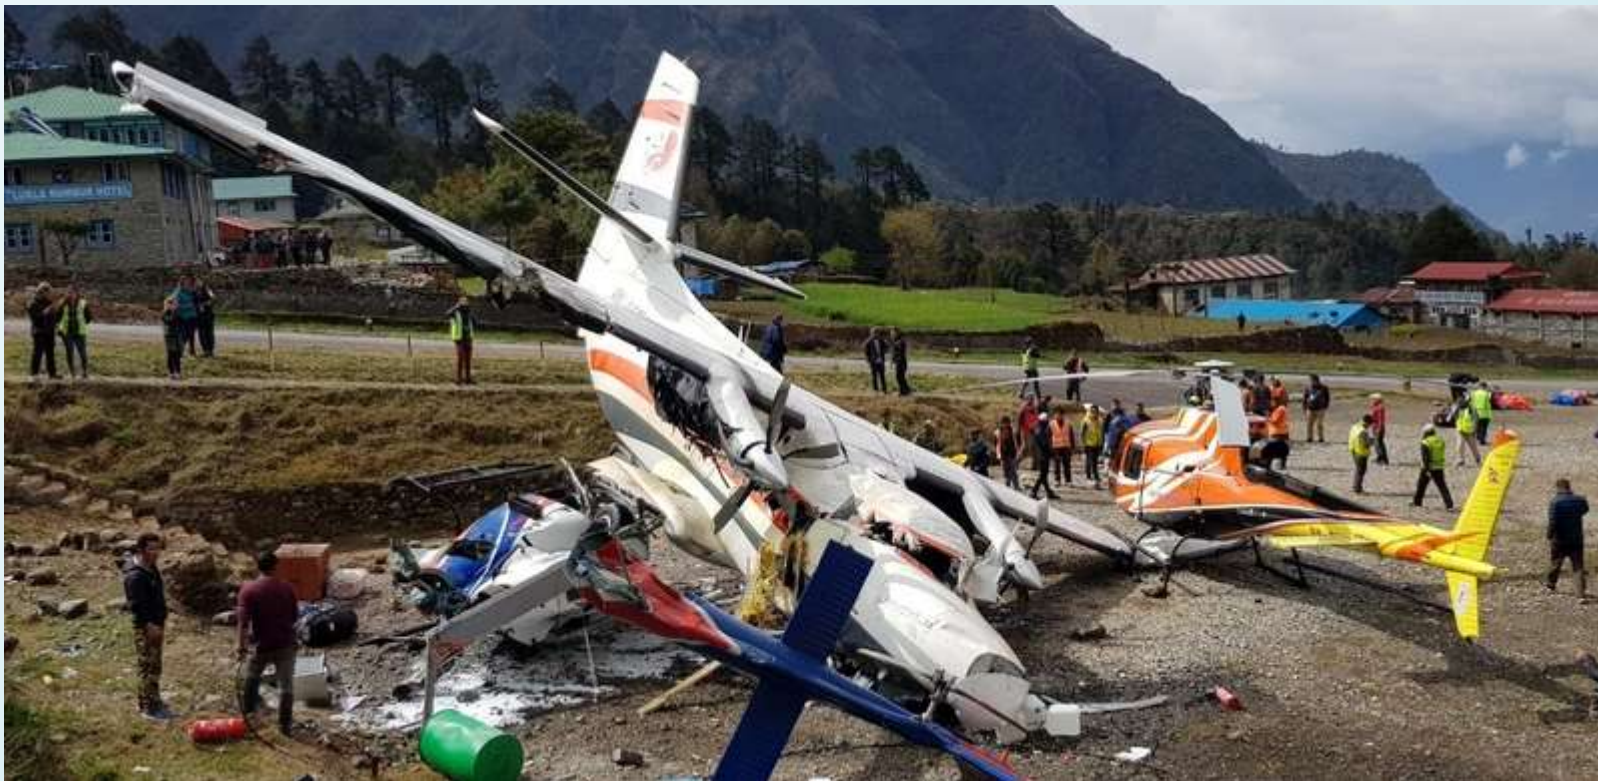
## Zahraniční letecká nehoda L 410 UVP-E20 – pokračování

- Nepálský orgán pro šetření zaslal notifikaci nehody letounu L 410 UVP-E20 při rozjezdu ke vzletu z RWY 24.
- Podle dosavadního šetření posádka zahájila rozjezd a po cca několika vteřinách došlo k posunu páky ovládání motoru a snížení výkonu pravého motoru a poklesu otáček vrtule. Velitel letadla sice reagoval na snížení výkonu, ale nemohl zabránit razantnímu vybočení letounu.
- Letoun sjel z RWY a na heliportu vpravo od RWY narazil do vrtulníku Eurocopter AS 350B3e.
- Letoun i vrtulník byly zničeny. Další vrtulník Eurocopter AS 350 byl mírně poškozen.
- Při letecké nehodě zahynuli druhý pilot L 410 a další dvě osoby na heliportu.

- V rámci práce nepálské komise v ČR za účasti EASA se experti výrobce letounu a výrobce motorů podíleli na stažení záznamů a analýze dat FDR a CVR z kritické situace.

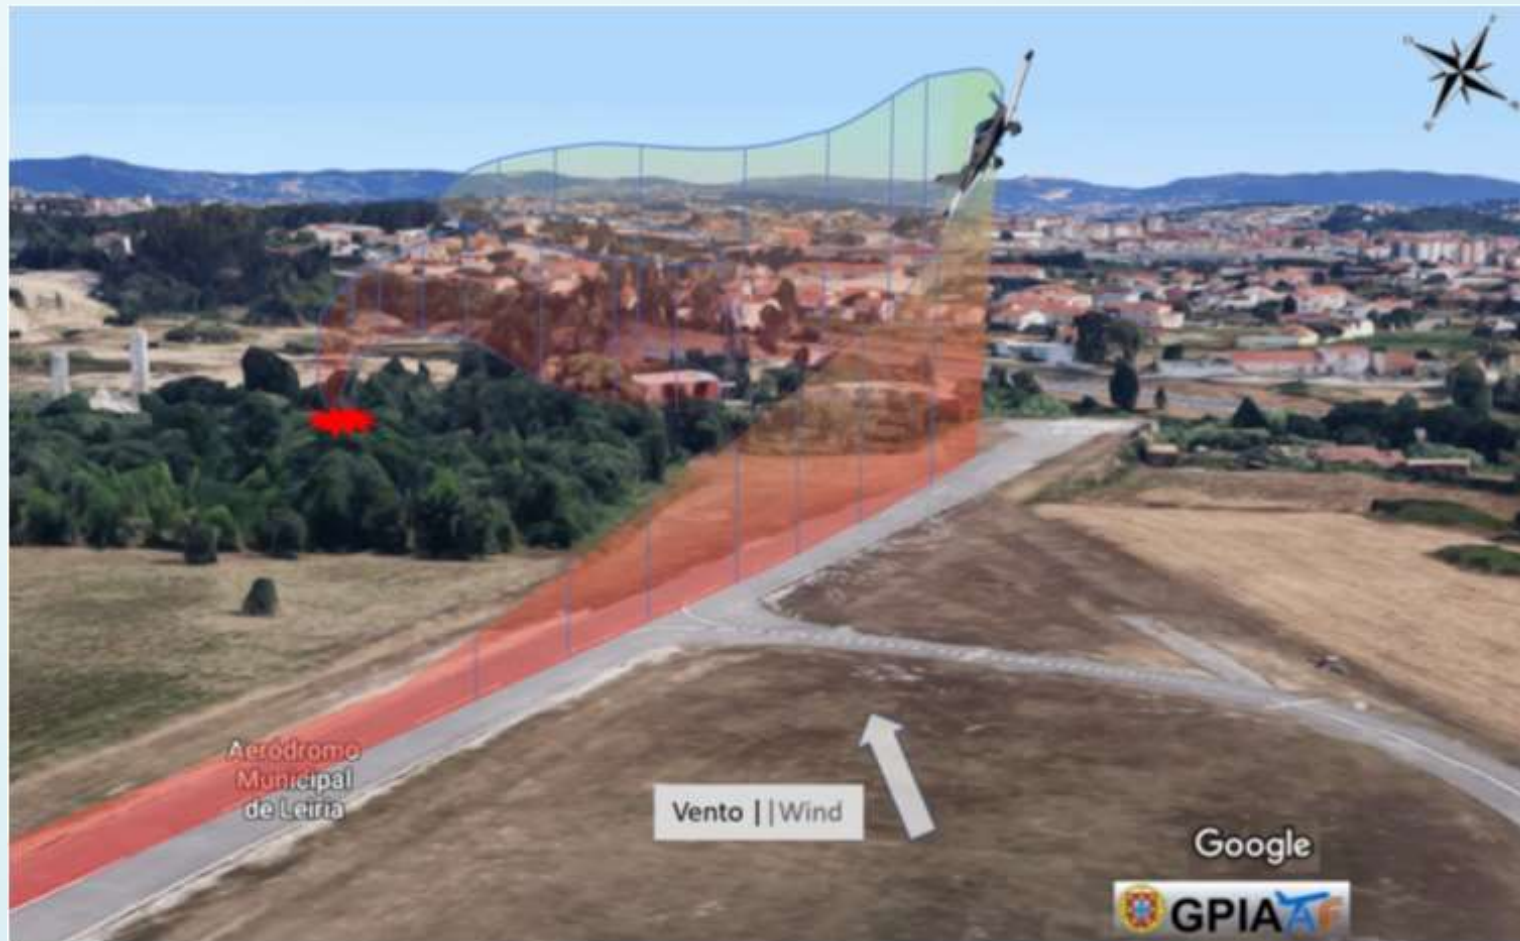
## Zahraníční letecká nehoda Bristell NG5 – pokračování

Datum: 9. 6. 2019  
Typ: BRM Aero Bristell NG5  
Místo: LPJF (Leiria)

- Na základě požadavku GPIAAF výrobce letounu poskytuje součinnost při šetření příčiny.

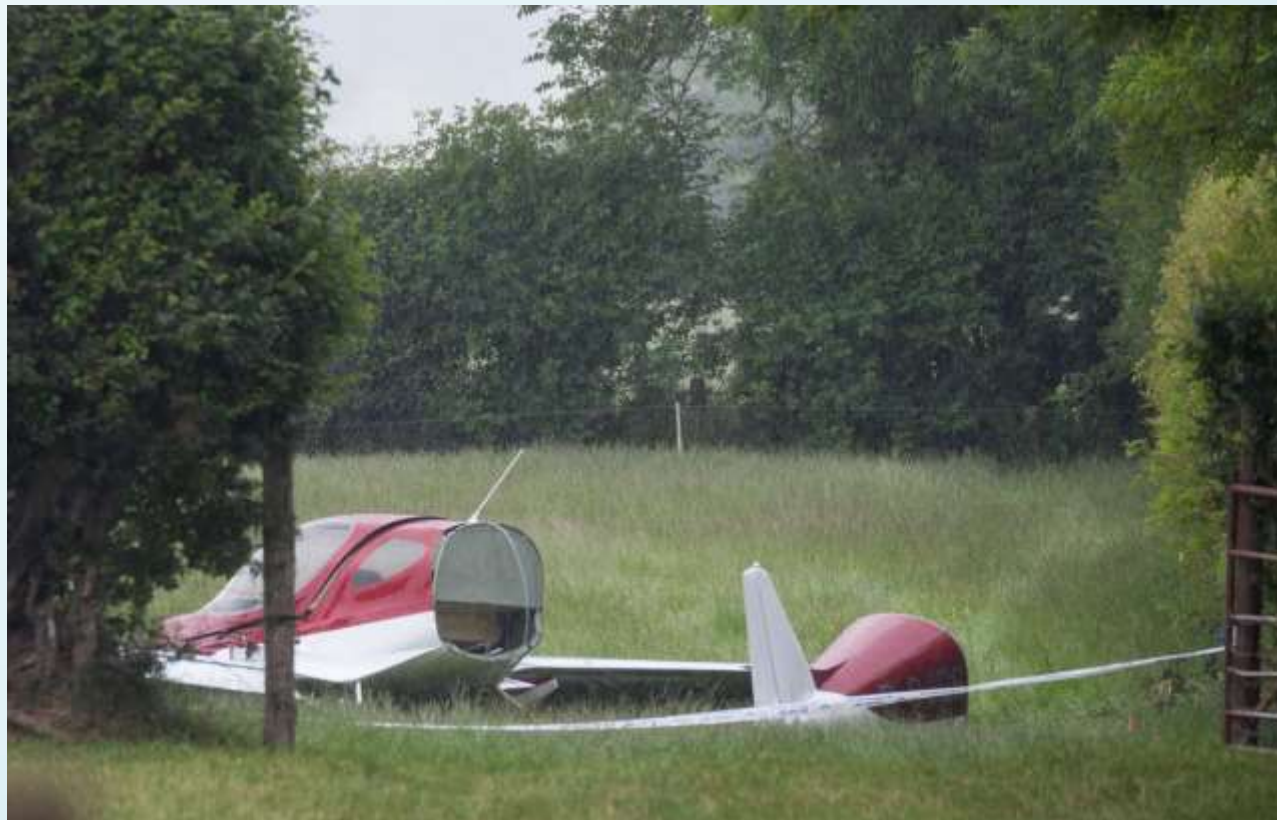
Místo letecké nehody

- Irský orgán pro šetření (AAIU) zaslal notifikaci nehody letounu Bristell NG5.
- Podle dosavadního šetření posádka vzletla z letiště EIKH (Kildare) k místnímu letu v 19:30. Protože se nevrátila na EIKH, bylo zahájeno pátrání a trosky nalezeny až druhý den v 4:30 posádkou vrtulníku SAR. Obě osoby na palubě zahynuly.
- Podle stavu trosek je pravděpodobný náraz do země v ploché vývrtce.
- Výrobce letounu poskytuje AAIU nezbytnou součinnost.
