## **Výroční porada**

**Rozbor bezpečnosti za**

**4. čtvrtletí 2019**

**a výsledků v oblasti bezpečnosti  
v roce 2019**

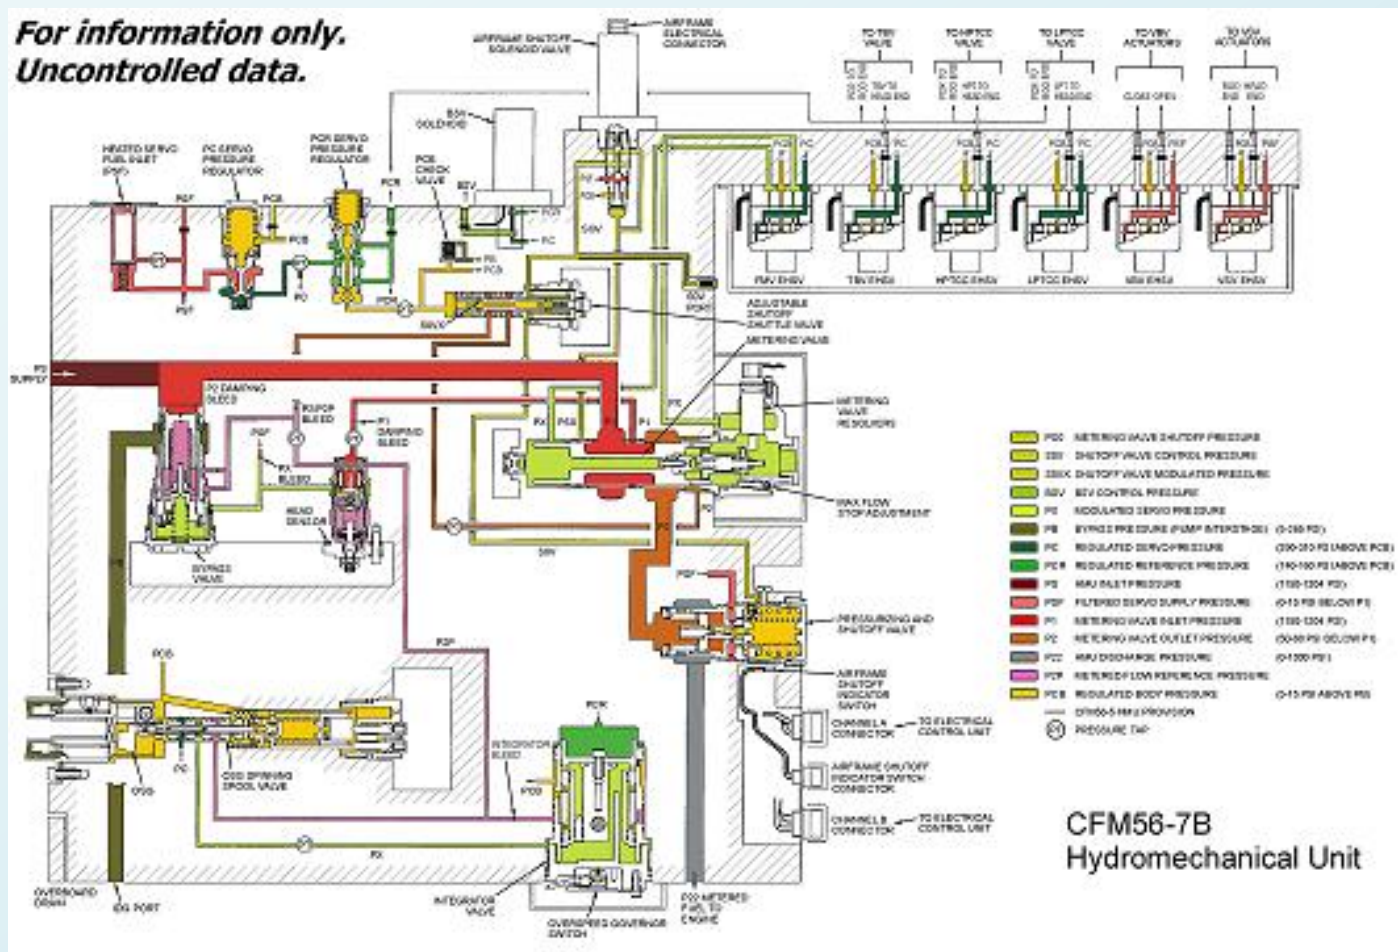
## Ilustrační schéma Hydromechanické jednotky motoru.

- ➔ Posádka letounu Boeing 737-800 českého provozovatele prováděla přípravu k letu z LKPR do OMDB (Dubaj).
- ➔ Při vytlačování letounu ze stojánky se nepodařilo spustit motor číslo 2.
- ➔ Posádka požádala o zatlačení zpět na stojánku a přivolala technický personál.
- ➔ Po prohlídce byl letoun deklarován jako neprovozuschopný.
- ➔ Příčinou nespuštění motoru byla závada palivového systému motoru.
- ➔ Byla vyměněna HMU (Hydromechanická jednotka) a palivový filtr.
- ➔ Po testech byl letoun uvolněn do provozu.

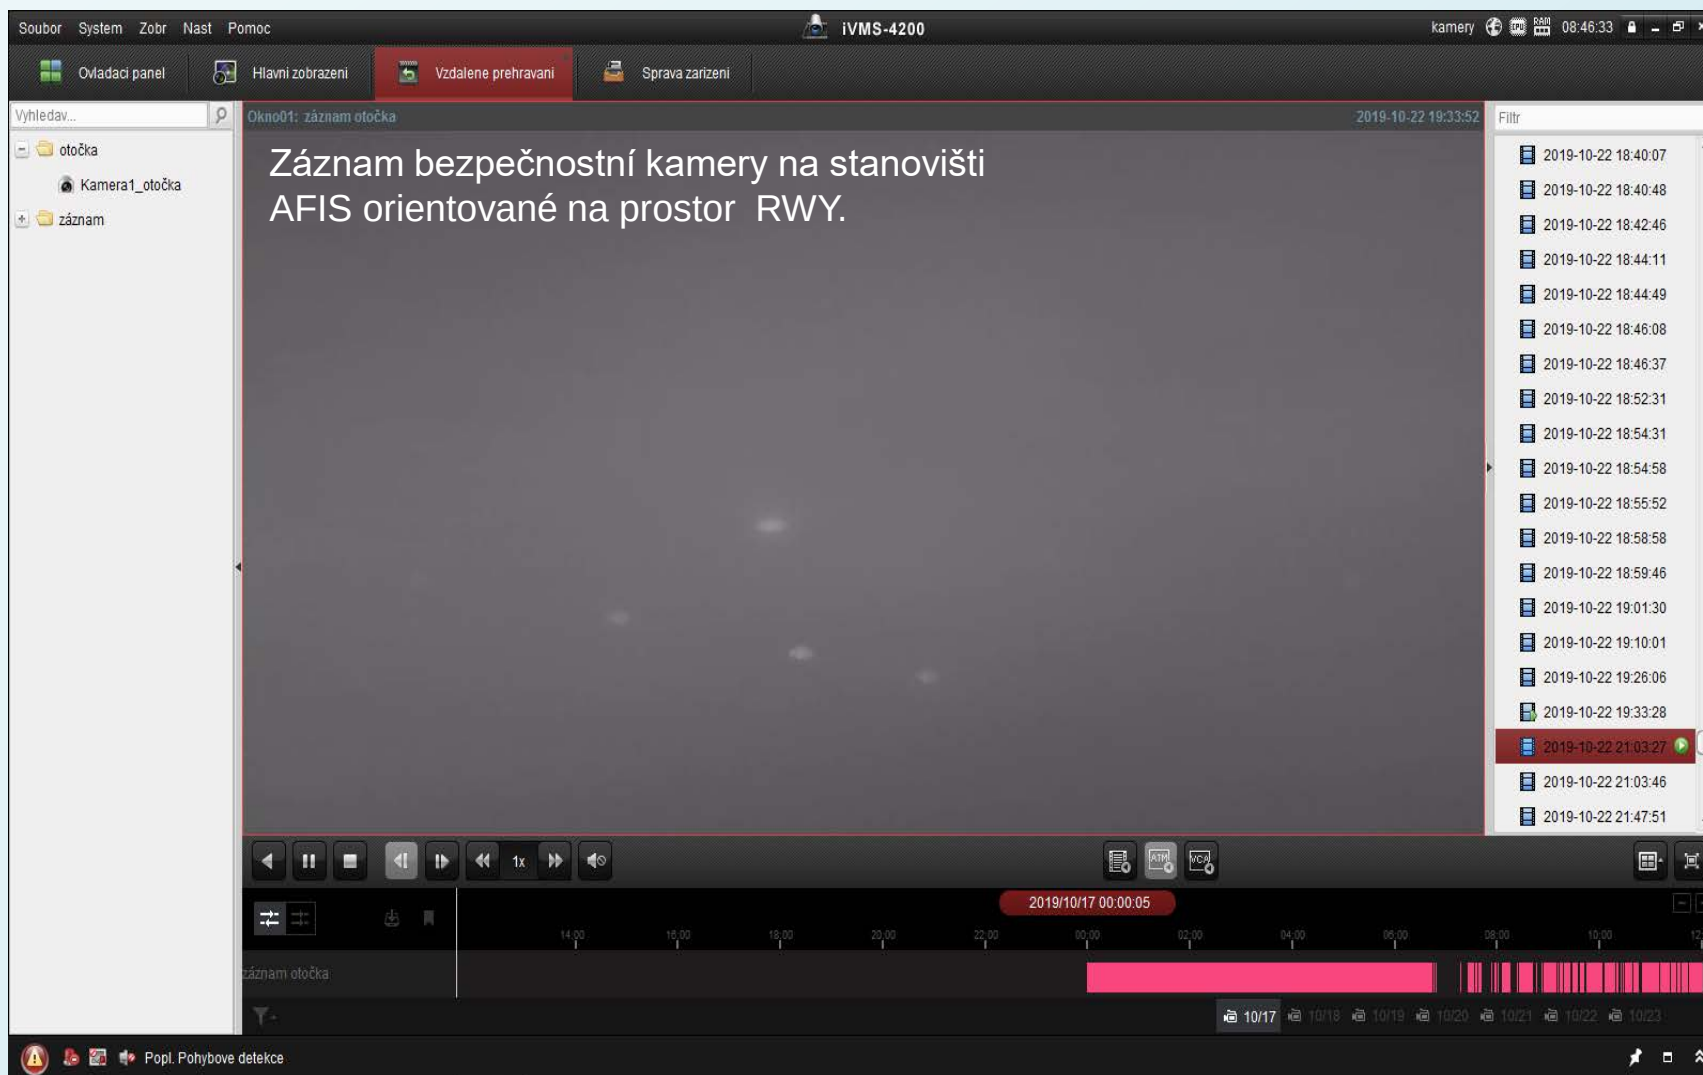
# Letecká nehoda vrtulníku SCHWEIZER 296 C – pokračování

- ➔ Pilot-instruktor prováděl s žákem ve výcviku na CPL(H) NIGHT nácvik letu v malé výšce.
- ➔ Povětrnostní podmínky byly v době letu výrazně pod stanovená minima pro lety VFR v noci.
- ➔ Po cca 30 min letu před THR RWY 33R ve výšce cca 8 m AGL pilot-žák ztratil reference od osvětlení dráhového systému.
- ➔ Pilot-instruktor okamžitě převzal řízení a po několika vteřinách získal zpět vizuální reference od přibližovací světelné řady.
- ➔ Zahájil klesání a při dobrzdování v nízké výšce zavadil ocasním nosníkem o zem. Vrtulník se převrátil na levý bok.
- ➔ Posádka nebyla zraněna.

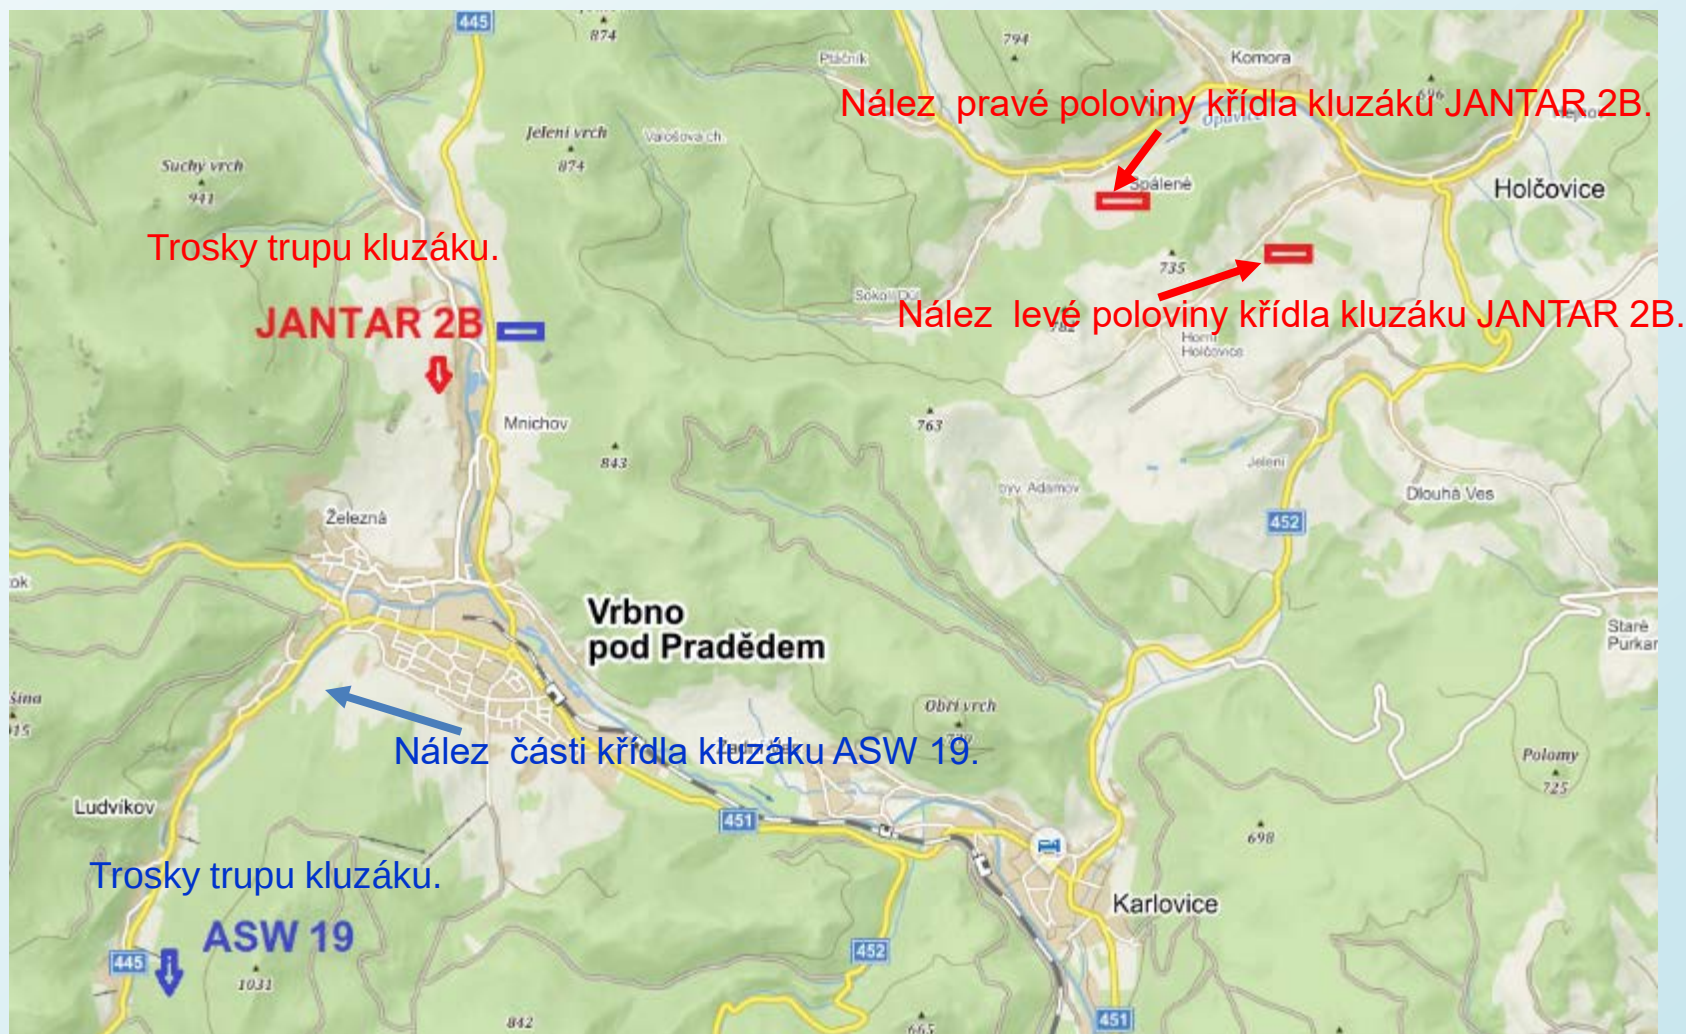
## Letecká nehoda kluzáku JANTAR 2B – pokračování

- ➔ Pilot (cizí státní příslušník) odstartoval v aerovleku z LKMI k letu do dlouhé vlny.
- ➔ Po cca 5 hodinovém letu se kluzák zřítil.
- ➔ Kluzák se rozpadl již za letu a ve velké výšce.
- ➔ Obě poloviny křídla byly nalezeny ve vzdálenosti cca 6 km od místa dopadu trupu a cca 1,5 km od sebe.
- ➔ Trup kluzáku narazil do země prakticky kolmo a byl zcela zničen.
- ➔ Pilot v troskách kluzáku zahynul.
- ➔ Příčiny jsou předmětem probíhajícího šetření komisí ÚZPLN.

- Pilot se zúčastnil létání v dlouhé vlně za účelem získání diamantového C.
- Na LKMI přijel z Varšavy dva dny před nehodou. Před kritickým letem měl dostatečný odpočinek.
- Vlastní kluzák si složil a kontroloval sám.
- Se specifickými pravidly létání v dlouhé vlně z LKMI byl seznámen a v minulosti zde vlnu létal.
- Neměl však zkušenosti s létáním nad výškou 4 000 m.
- Používal kyslíkovou tlakovou lahev s elektronickou regulací.
- Kyslík vdechoval ústy pomocí hadičky, kterou měl mezi zuby!
- Pro záznam letu využíval schválený přístroj GPS, který byl nárazem do země značně poškozen.
- Neprovedl odhoz překrytu kabiny a neaktivoval záchranný padák.

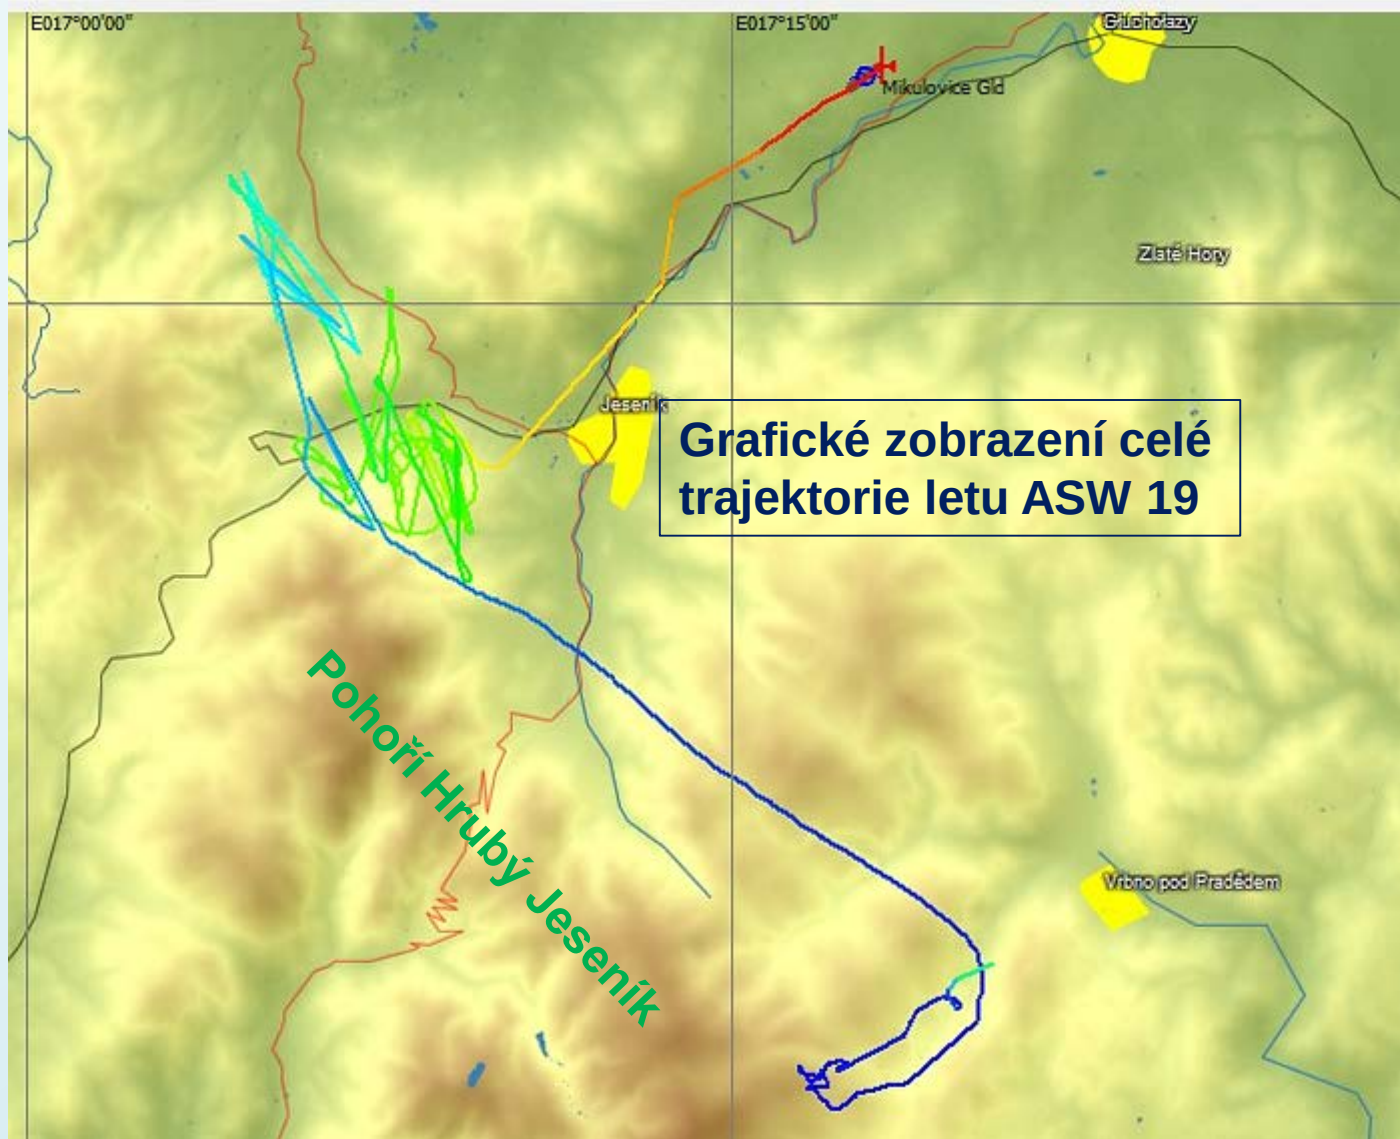
## Letecká nehoda kluzáku ASW 19 – pokračování

- ➔ Následně byla vyhlášena DETRESFA a povolány pátrací vrtulníky AČR a PČR. V 11:09 byly nalezeny trosky kluzáku a ostatky pilota.
- ➔ Podle ohledání místa trup kluzáku narazil do země vysokou rychlostí prakticky kolmo a byl zcela zničen.
- ➔ Jedna polovina křídla byla nalezena ve vzdálenosti cca 6 km od místa dopadu trupu.
- ➔ Příčiny jsou předmětem probíhajícího šetření komisí ÚZPLN. Dosud bylo prokázáno, že:
  - ➔ pilot měl dostatečné zkušenosti s létáním v dlouhé vlně,
  - ➔ na LKMI přivezl kluzák osobně ze Soběslavi v brzkých ranních hodinách a sám jej také sestavil,
  - ➔ místo ELT měl v kluzáku uloženu kyslíkovou láhev,
  - ➔ nevyslal žádnou zprávu.

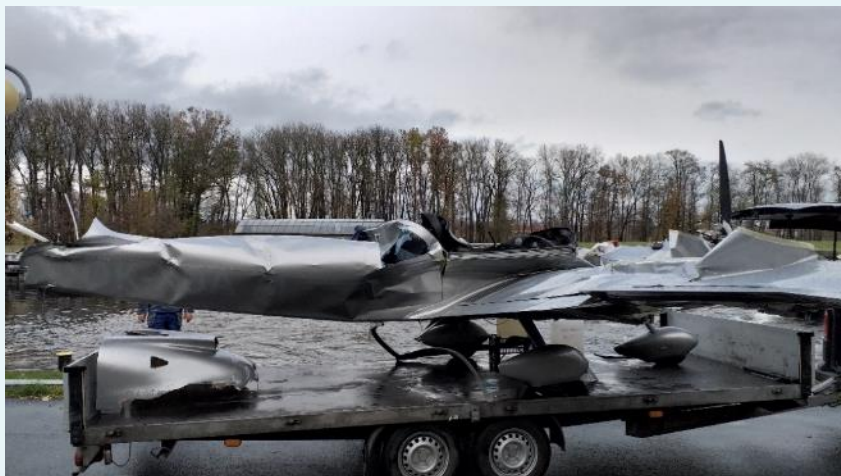
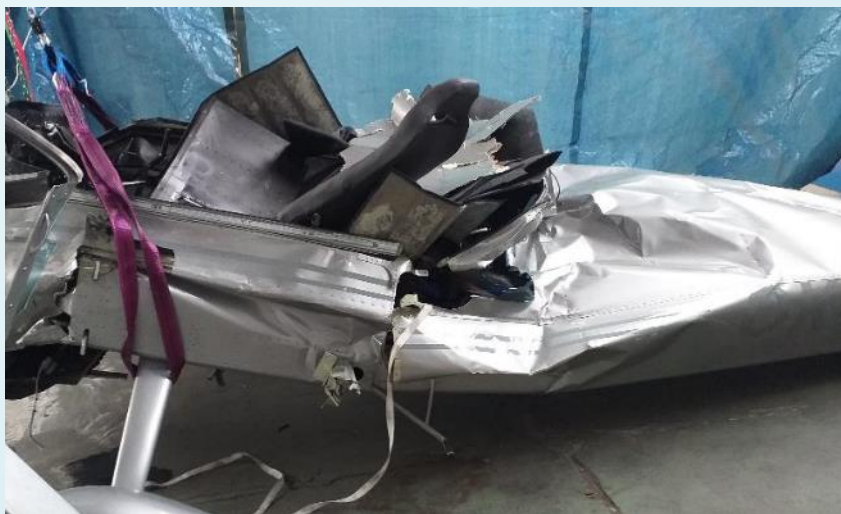
- ➔ Pilot prováděl VFR let.
- ➔ Po vzletu z plochy SLZ Libáň pilot pokračoval v letu VFR bez zapnutého odpovídače SSR a proto není známa jeho trať do prostoru Litoměřic. V této lokalitě letěl nad řekou proti proudu Labe se záměrem pozdravit zde rybařícího kamaráda.
- ➔ UL letoun v prostoru u obce Křešice letěl nad tokem řeky Labe a narazil do vodičů elektrického nadzemního vedení 2 x 22 kV v přechodu přes řeku Labe vedených na stožárech o výšce cca 36 m.
- ➔ Při nárazu došlo k odtržení ocasních ploch a UL letoun havaroval do řeky Labe.
- ➔ Pilot při nehodě zahynul. UL letoun byl nárazem do vodičů a dopadem na hladinu zcela zničen.

DV-1 Skylark po letecké nehodě do řeky Labe.

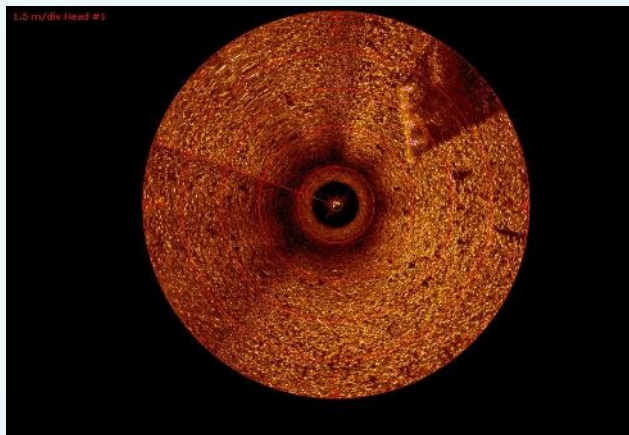
7. ledna 2020 lokalizace ocasních ploch pomocí sonaru

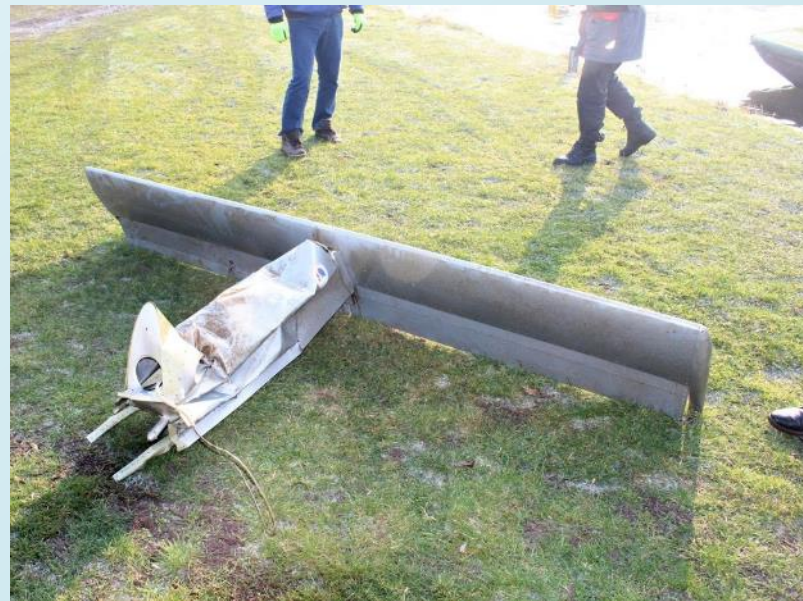
DV-1 Skylark po letecké nehodě do řeky Labe.
