CZ-20-0348

# ZÁVĚREČNÁ ZPRÁVA

**o odborném zjišťování příčin letecké nehody  
kluzáku Schleicher ASW-19 B pozn. značky OK-7984  
na letišti Hodkovice  
ze dne 7. července 2020**

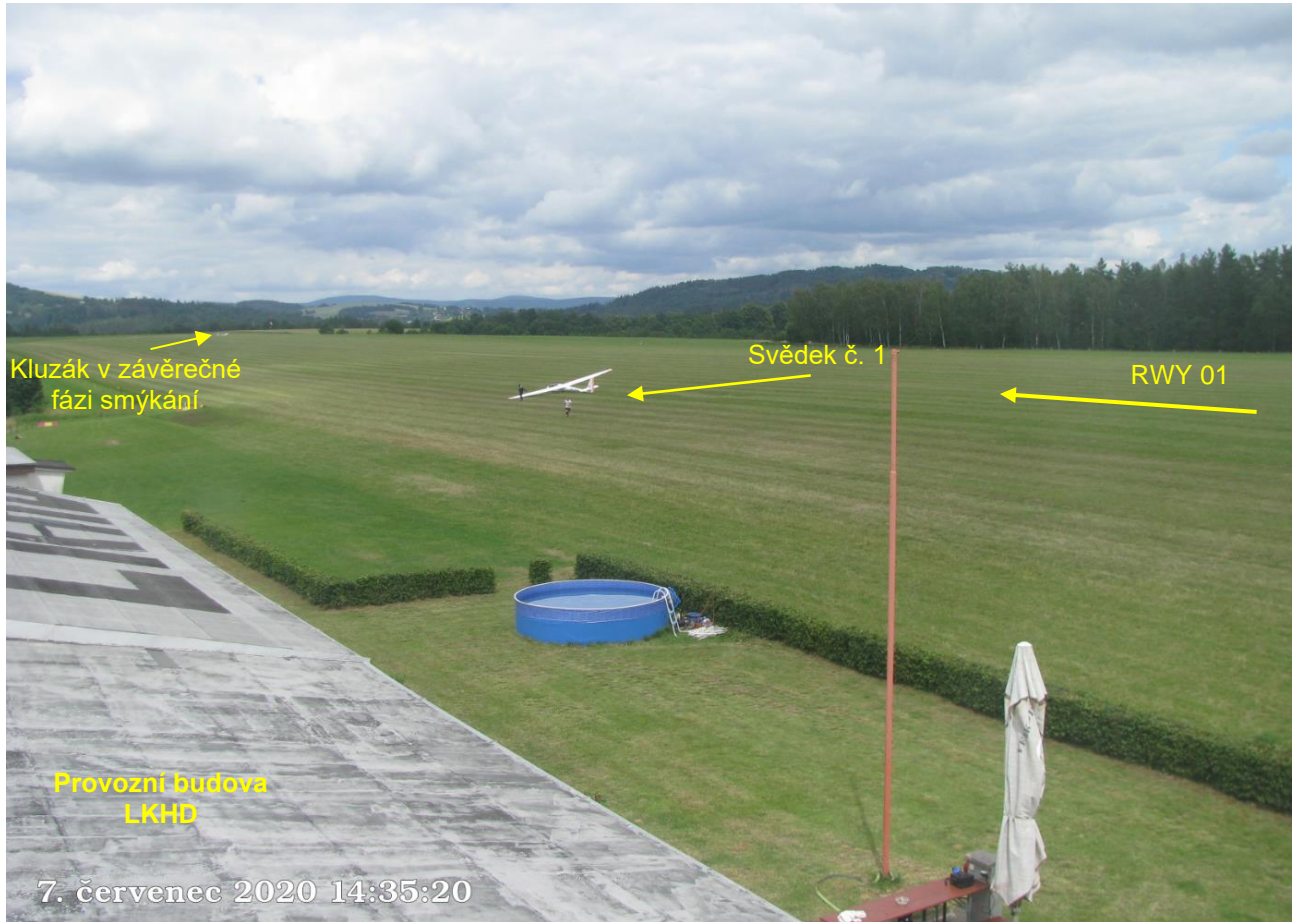
Obr. 4: Pozice svědka č. 1 v čase letecké nehody

Svědkiem byl pilot, který přistál před kritickým letem a nacházel se na provozní ploše LKHD, cca 200 m od THR RWY 01.

*„Po termickém letu jsem zůstal v kluzáku ASW-15 s tím, že si stáhnu svůj let ze zařízení Nano4. Poté jsem slyšel na finále dráhy 01 roztlačený kluzák ASW-19, který neměl vytažený podvozek ani brzdící klapky. Po prvním pokusu o přistání a následném odsokou cca 250 metrů od prahu dráhy 01 následovalo druhé, tvrdší dosednutí kluzáku s následným otevřením brzdících klapek (600 metrů od prahu dráhy). Poté následoval třetí – finální kontakt se zemí, při kterém se ocas otočil o 90° a kluzák pokračoval po břiše až do úplného zastavení cca 150 metrů od konce dráhy 01. Poté jsem vyrazil na konec dráhy zjistit zdravotní stav pilotky a stav kluzáku.“*
