CZ-20-0274

ZÁVĚREČNÁ ZPRÁVA

**o odborném zjišťování příčin parašutistické nehody
na letišti Hořovice
ze dne 13. června 2020**

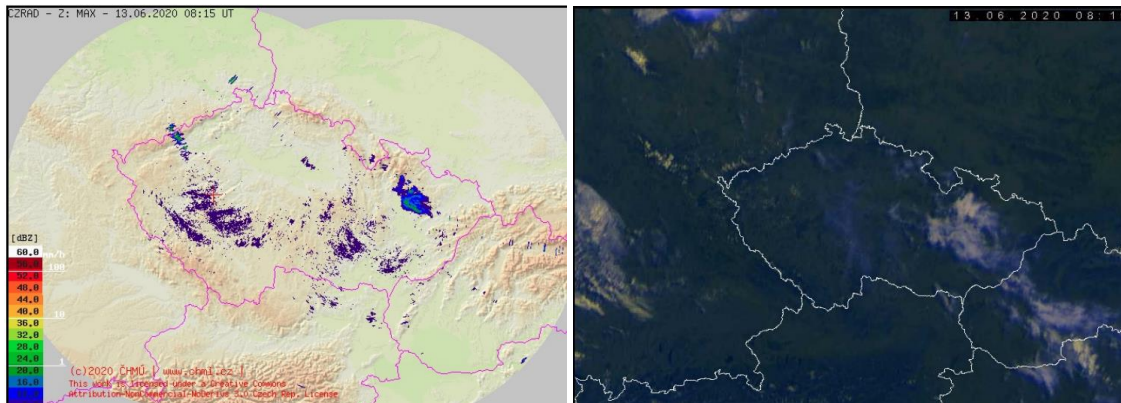
Obr. 2 - Radarový a družicový snímek z 13. 6. 2020 (8:15 UTC). Červeným křížem je vyznačeno město Hořovice.

V místě parašutistické nehody na letišti Hořovice vál převážně severní až severovýchodní vítr o rychlosti 2 až 3 m·s⁻¹. Ve výšce 2 600 m nad letišťem byla rychlost větru kolem 20 kt. Dohlednost byla nad 10 km a nevyskytovaly se žádné srážky ani jiné jevy počasí. Oblačnost se vyskytovala pouze vysoká FEW typu Cirrus. Turbulence ani námraza se v okolí LKHV nevyskytovaly.

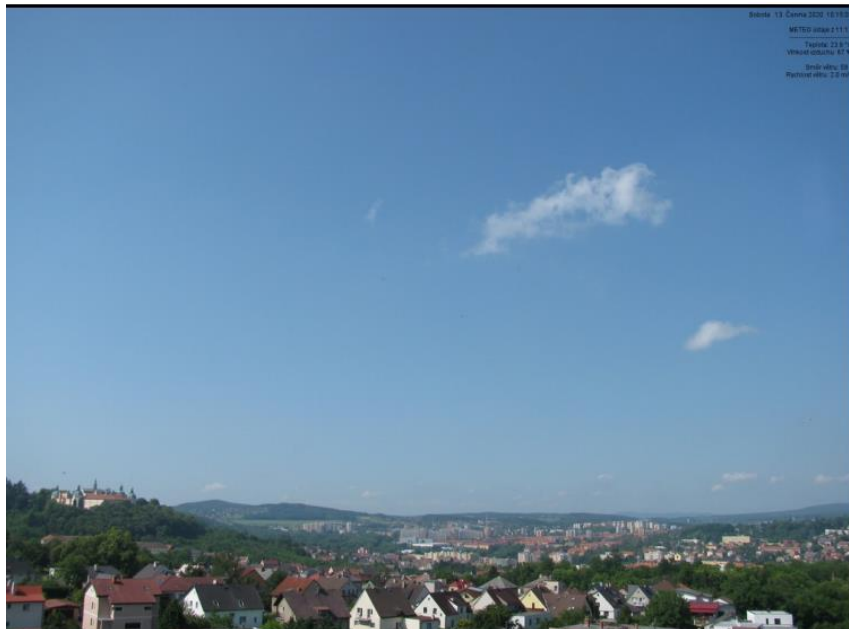
Obr. 3 – Snímek z webové kamery Příbram umístěné 20 km jižně od místa nehody
