ÚSTAV PRO ODBORNÉ ZJIŠŤOVÁNÍ
PŘÍČIN LETECKÝCH NEHOD
Beranových 130
199 01 PRAHA 99

CZ-19-1047

ZÁVĚREČNÁ ZPRÁVA

**o odborném zjišťování příčin letecké nehody
kluzáku ASW-19
poznávací značky OK-4481,
u obce Ludvíkov ze dne 3. 11. 2019**

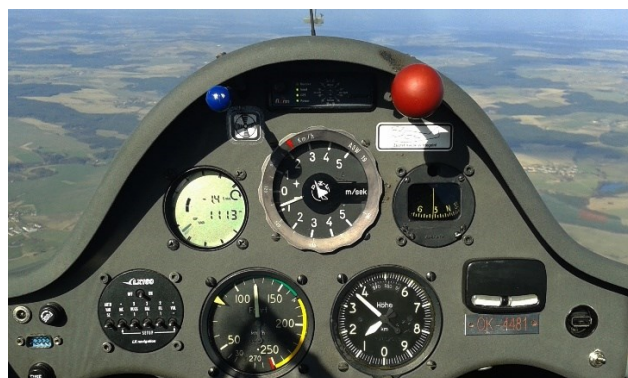
Obrázek č. 6 Palubní deska a letové přístroje. Na rychloměru jsou barevně (výšečí) označena provozní omezení z hlediska maximální přípustné rychlosti letu do nadmořské výšky 3 000 m.
