CZ-23-0615

ZÁVĚREČNÁ ZPRÁVA

**o odborném zjišťování příčin letecké nehody
letounu Z-37A, poznávací značky OK-HJK,
u obce Velké Opatovice,
ze dne 8. července 2023**

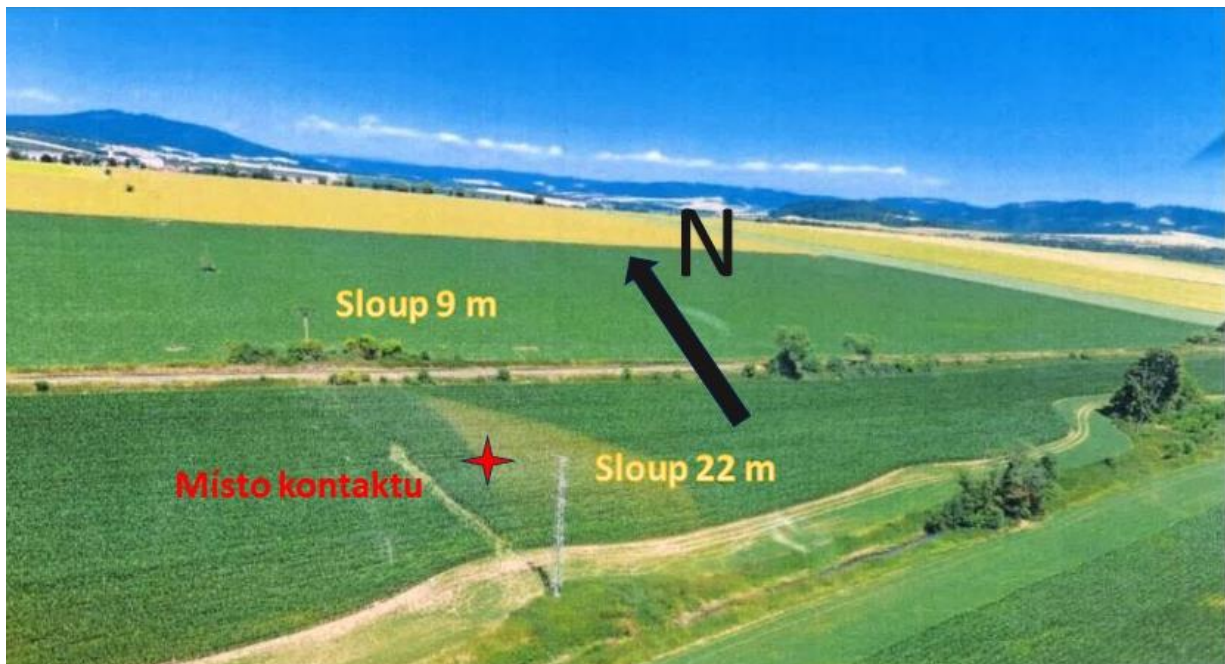
Obr.7 - Místo letecké nehody

Místem letecké nehody bylo pole v lokalitě u Nového mlýna, 2,5 km východně od středu Velkých Opatovic. Na poli byl porost kukuřice o výšce 1,5 – 2 m.

Podél jižní hranice ošetřovaného pozemku je vedení vysokého elektrického napětí na sloupech vysokých cca 22 m. Ve vzdálenosti 442 m od západní hranice tohoto pozemku je kolmo napojeno další vedení, opět vysokého napětí, na sloupech vysokých cca 9 m. Kolmé vedení je na Obr. 6 znázorněno červeně. Toto vedení bylo cca 30 m od jižní hranice ošetřované plochy přetrženo.
