Porada k rozboru bezpečnosti za 1. čtvrtletí 2014

Program porady

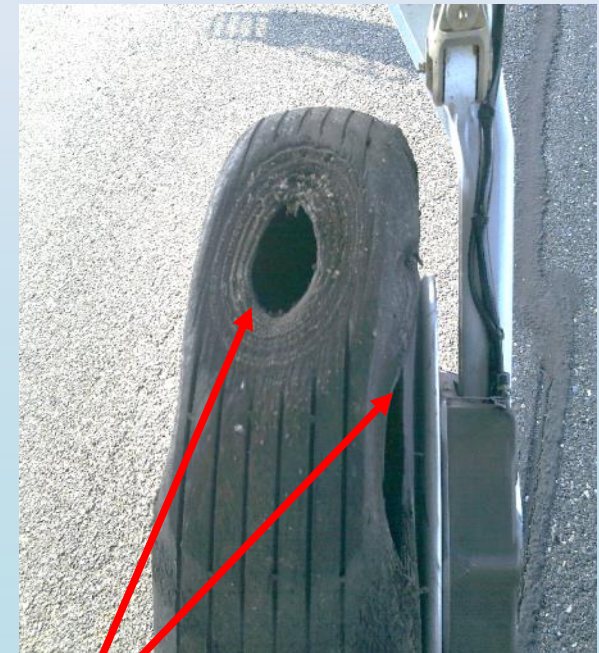
- Pilot prováděl rekreační let s majitelem letounu.
- Po cca 30 min letu prováděl přistání na RWY 10 LKVO.
- Při brždění na dráze došlo k prasknutí pneumatiky pravého kola hlavního podvozku.
- Letoun zastavil na RWY 10 a následně byl odtažen na provozní stojánku.
- Technik letounu za pomoci příslušníků HZS LKVO provedl výměnu kola z pohotovostní sady a zajistil odtah letounu do hangáru.

Prodření pneumatiky

- Po demontáži poškozené pneumatiky provedl kontrolu disku kola (bez poškození) a namontoval na disk novou pneumatiku.
- Po opětovném namontování kola na letoun provedl přezkoušení funkce odbrzdování kol – bez nedostatků.
- Pilot provedl před dalším letem kontrolu funkce brzd – bez závad.
- Další lety proběhly bez problémů.

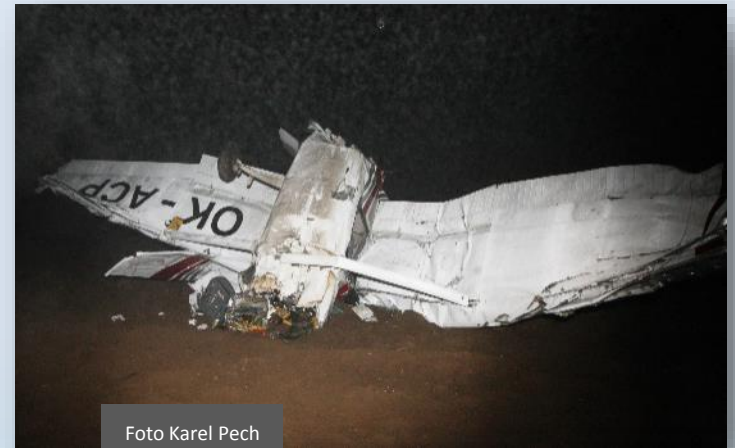
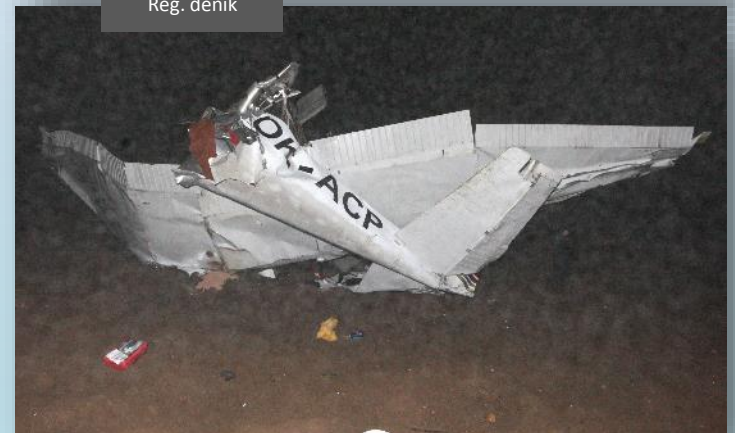
- LKKV bylo mimo provozní sezónní dobu.
- Pilot se rozhodl letět na LKRO, požádal o rozsvícení světel na RWY.
- Provedl přílet a tři pokusy o přistání okruhem.
- Světla RWY, která viděl nad letištěm při průletech, vždy ztratil v přízemní mlze při sklesání na přistání.
- Pilot při opakování okruhu po třetím pokusu o přistání, s největší pravděpodobností, ztratil vizuální referenci a prostorovou orientaci v přízemní mlze.
- Letoun přešel do pádu a narazil do země.

- Pilot utrpěl těžká zranění. V současné době je stále v lékařském ošetřování.
- Cestující měl povrchové oděrky a pohmožděniny.
- Letoun byl zničen.
- Příčiny letecké nehody zjišťuje komise ÚZPLN.

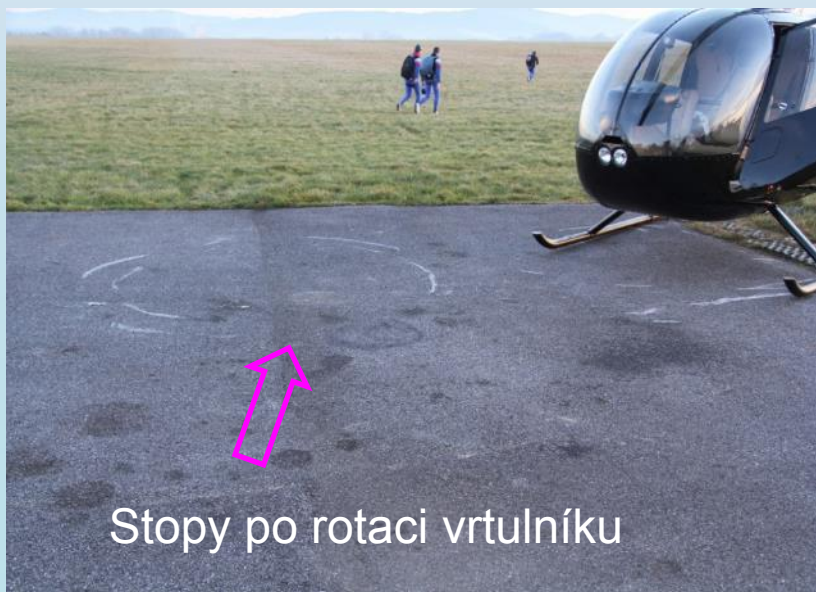
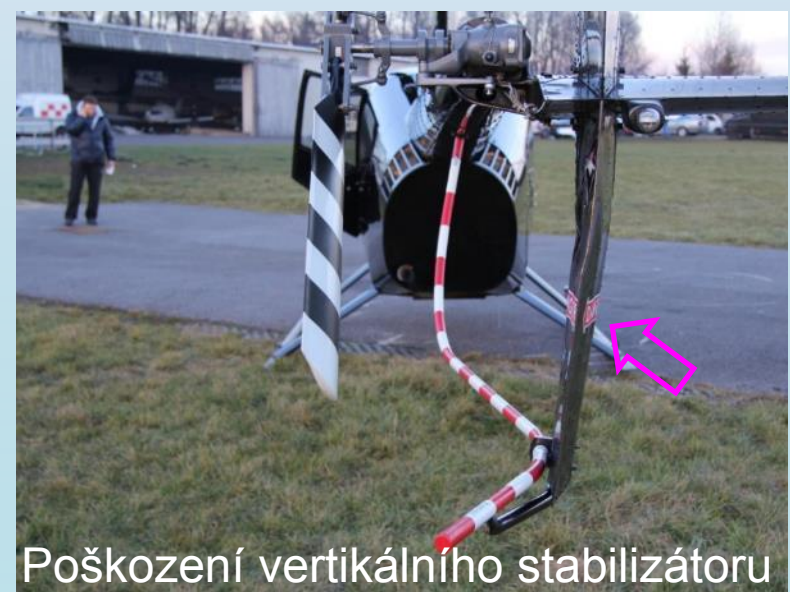
- Pilot po jedné otočce odpoutal vrtulník od země a poté tvrdě dosednul na asfaltovou plochu.
- Při tvrdém přistání došlo k poškození vrtulníku.
- Pilot nebyl zraněn.
- Závěrečná zpráva je zveřejněna na www.uzpln.cz.

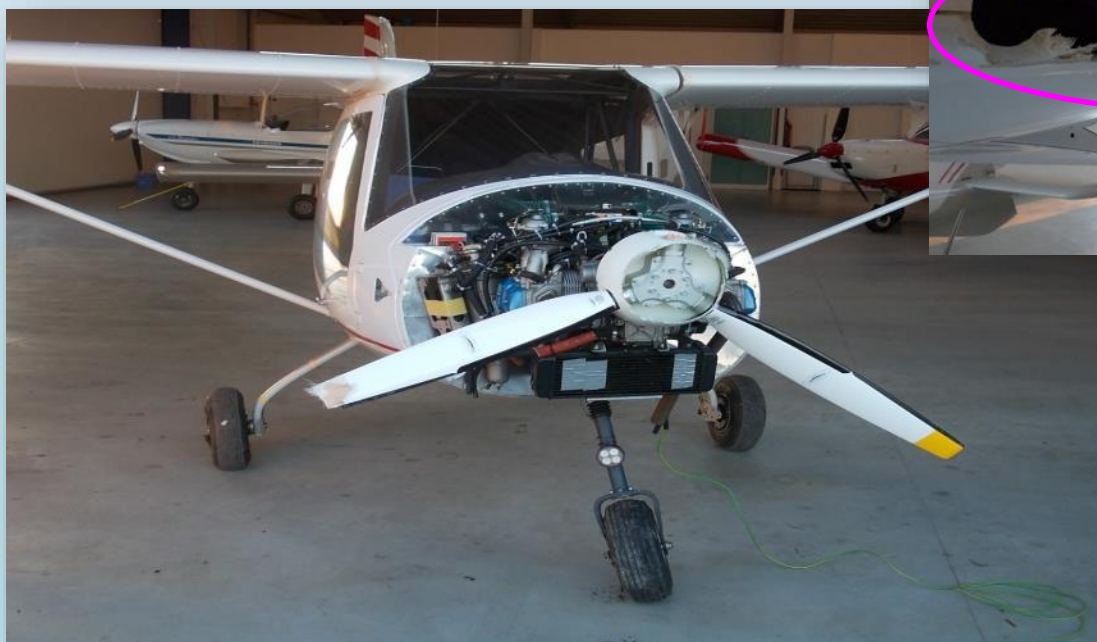
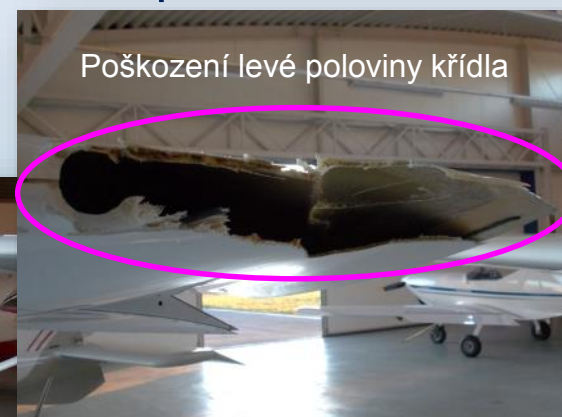
- Pilot před letem do prostoru prováděl zahřívání motoru UL letounu na stojánce.
- V průběhu zahřívání motoru došlo k přetržení lanka brzd kol hlavního podvozku a UL letoun se dal do pohybu.
- Po ujetí cca 40 m zachytil UL letoun o plot levou polovinou křídla a následně vrtulí.
- Po kontaktu křídla s plotem UL letoun vybočil o cca 90° vlevo, pravé kolo hlavního podvozku vjelo do vyjeté koleje a pravá polovina křídla zavadila o zem.

- Pilot nebyl zraněn.
- Došlo ke zničení vrtule, poškození předového podvozku a obou polovin křídla.

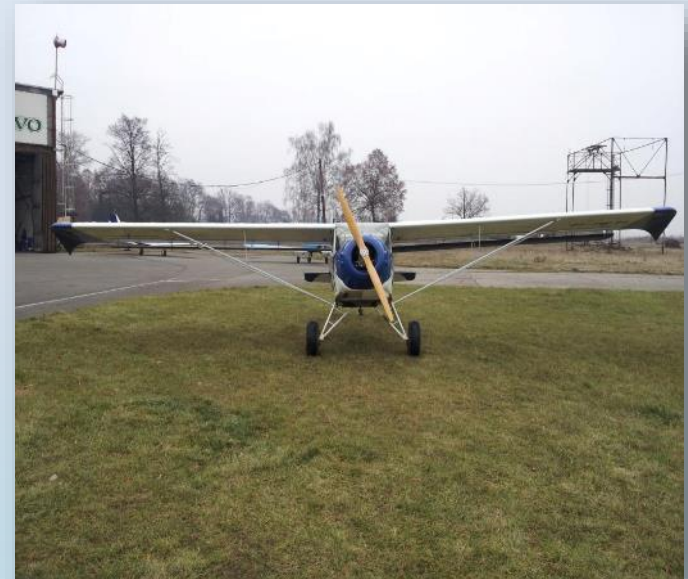
- Pilot prováděl zdokonalovací lety po okruhu.
- Při druhém okruhu přistával na RWY 20 LKVY s mírným zadním větrem.
- Po kontaktu s RWY na vyšší rychlosti došlo k odskoku UL letounu do cca 1 m.
- Reakce pilota na odskok nebyla adekvátní a letoun tvrdě dosednul na pravé kolo hlavního podvozku.
- Po přistání UL letoun pojížděl na stojánku před hangár.

- Při tvrdém přistání došlo k poškození podvozku, zborcení konstrukce pravé strany trupu a roztržení potahu.
- Dále došlo ke zvlnění potahu na horní straně pravé poloviny křídla.
- Pilot nebyl zraněn.
- Pravděpodobnou příčinou LN bylo nezvládnutí pilotáže při odskoku UL letounu.

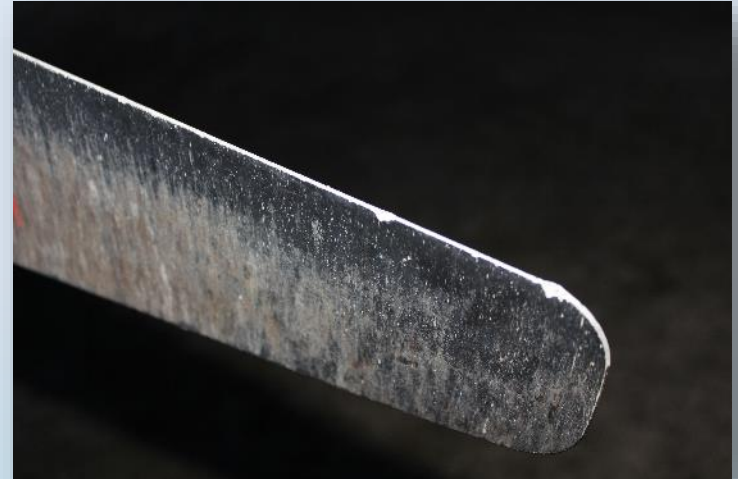
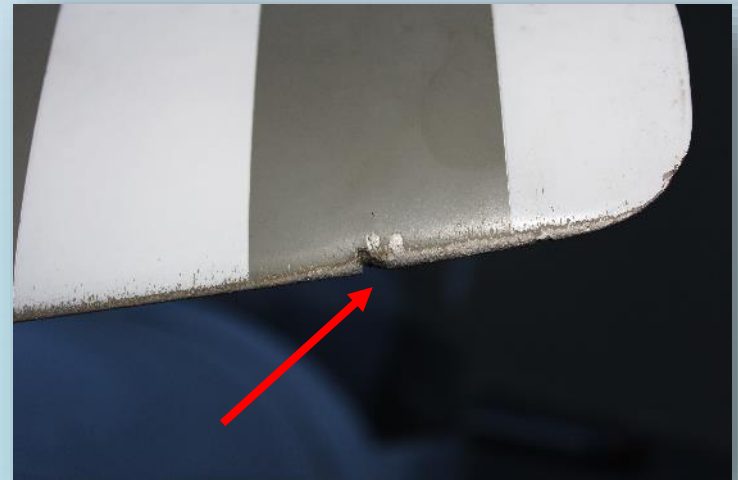
- Pilot provedl navigační let LKPM, LKZB (Zbraslavice), LKPK (Písek) bez mezipřistání na LKZB.
- Při poletové prohlídce na LKPM zjistil poškození vrtule zásekem.
- Poškození pravděpodobně vzniklo nasátím kamínků při otáčení letounu před hangárem.

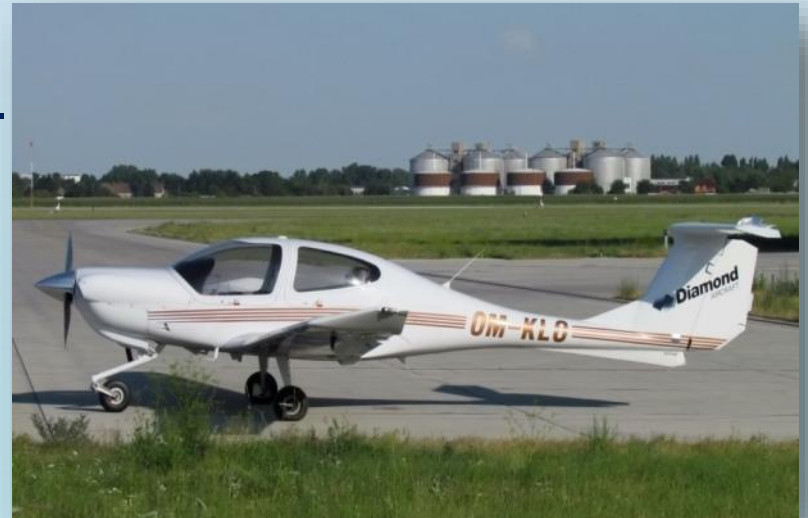
- Po plánovaném přistání na LKPR a následném pojíždění byl zjištěn defekt pneumatiky pravého kola hlavního podvozku.
- Letoun zůstal na TWY L, neschopný pohybu.
- Byla vyžádána asistence HZS a letoun byl ručně odtlačen na vedlejší odstavnou plochu.
- Provoz byl obnoven za cca 3 minuty.
- Blokování TWY L nemělo vliv na ostatní provoz.

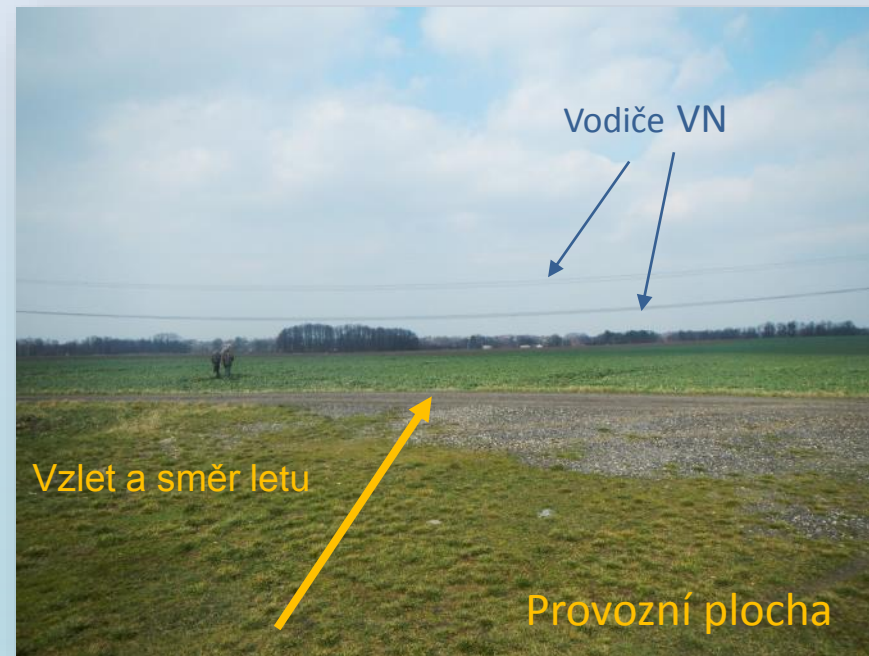
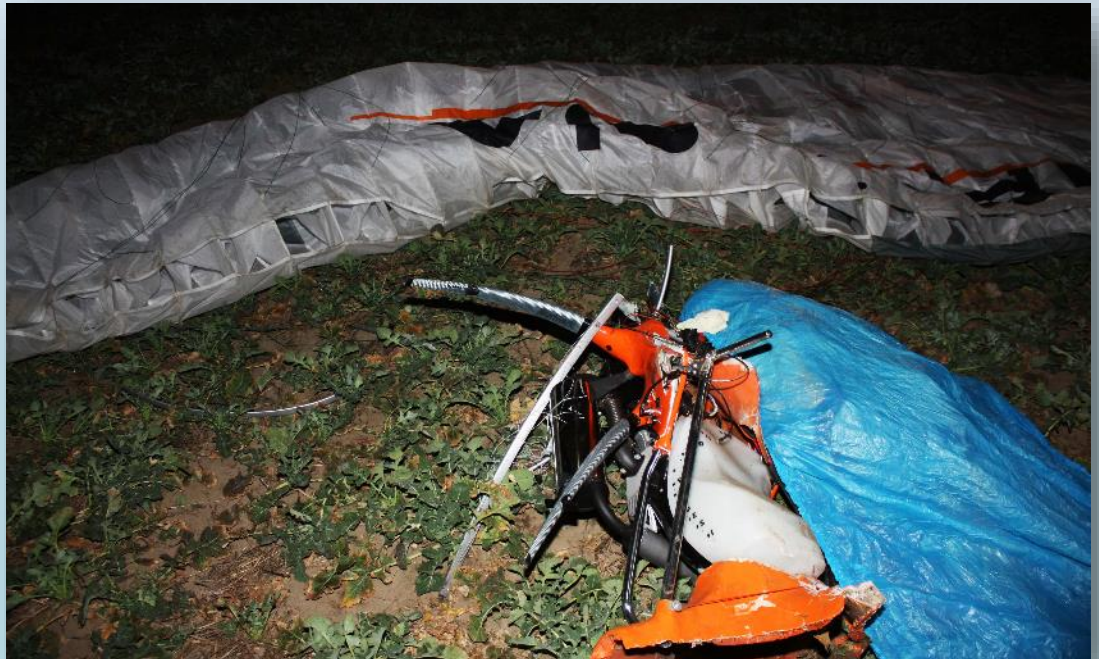
- Pilot, 65 let, vzletl z provozní plochy pro MPK o rozměrech cca 50 x 30 m směrem na sever.
- Počasí, bylo skoro jasno, vítr 1-2 m/sec severních směrů.
- Pilot po vzletu pokračoval tímto směrem ve výšce 30-50 m.
- Prováděl pravou zatáčku, šikmo na vodiče VN, které byly ve vzdálenosti cca 240 m od provozní plochy.

- Svědek následně uviděl, že MPK má „sklopené uši“ a na natažených šňůrách rotuje k zemi pod úhlem 35-45°.
- Pilot utrpěl smrtelná zranění.
- Ohledáním MPK bylo zjištěno poškození padáku o vodiče VN.

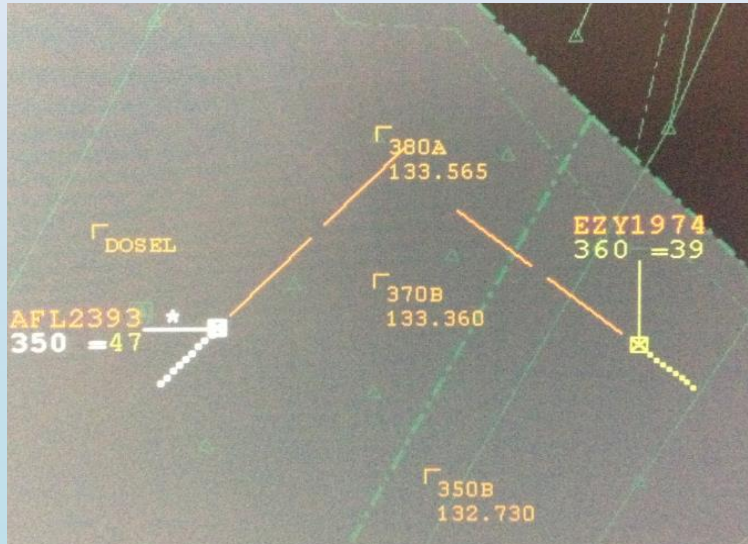
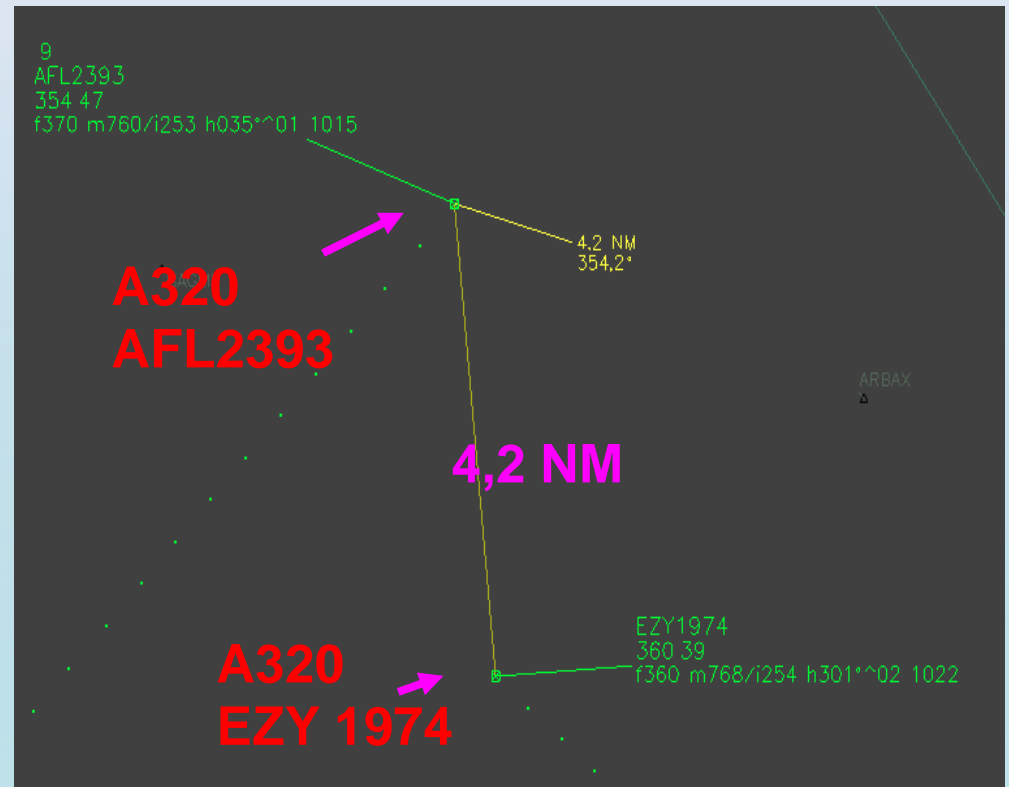
Incident A320 (AFL2393) a (EZY1974) - pokračování

- ➔ Závažnost byla podle předpisu L-13 hodnocena z hlediska ATM jako významný incident „Significant incident – C“.

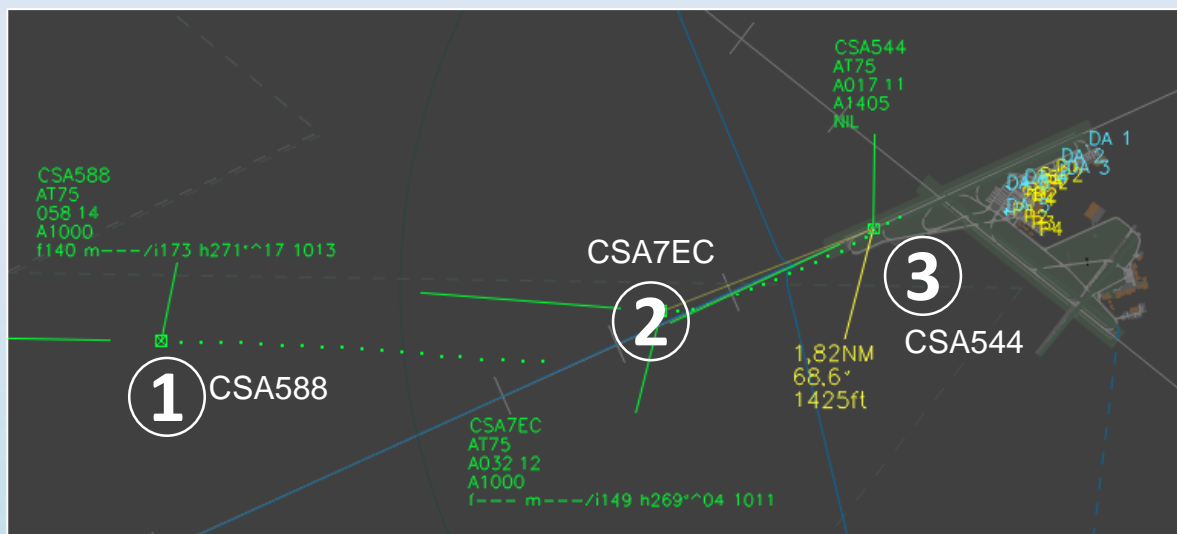
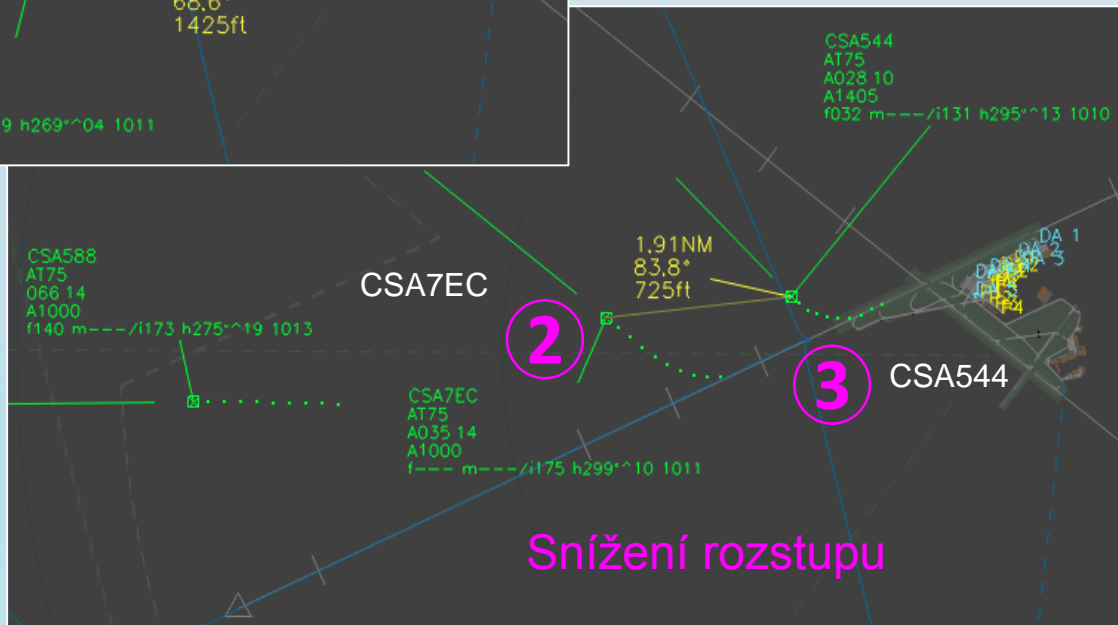
Incident ATR 75 - pokračování

- ➔ Závažnost byla podle předpisu L-13 hodnocena z hlediska ATM jako významný incident „Significant incident – C“.

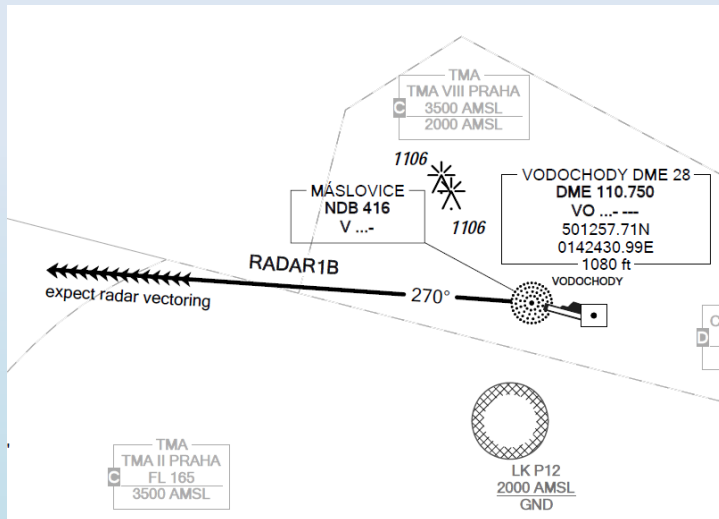
SID RADAR 1B

Zatáčka OM-IPE v režimu autopilota v důsledku zadávání HDG 270° na Garmin 1000.

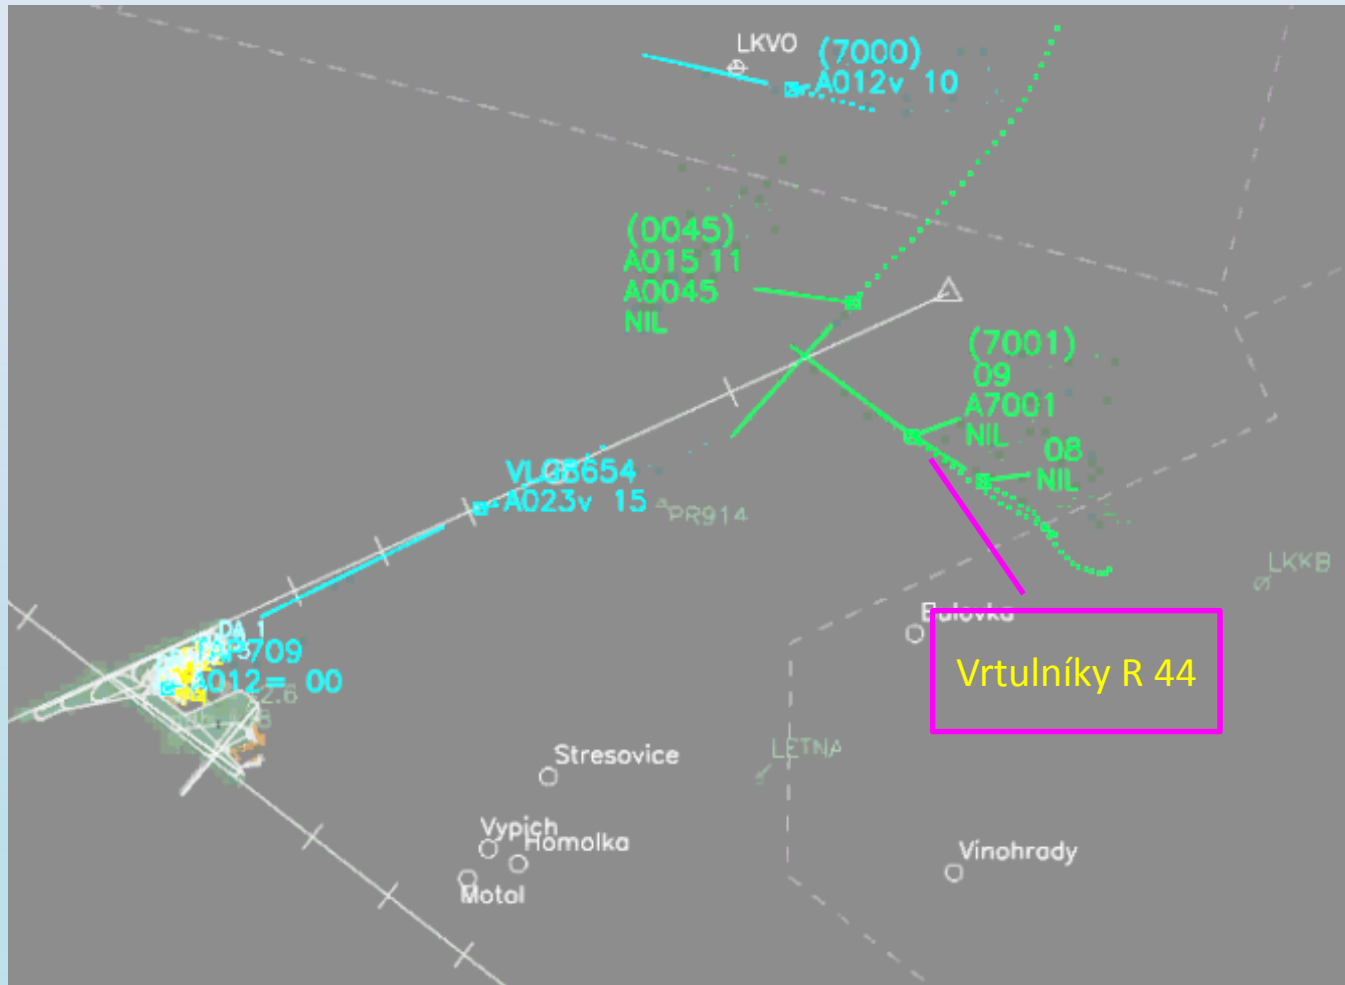
Incident R 44 - pokračování

- Piloti dvou vrtulníků R44, D-HWWG a D-HHLA, odstartovali z LKLT a letěli směrem na LKVO (Vodochody).
- Dispečer AFIS LKLT jejich vzlet nekoordinoval s APP Praha.
- Vrtulníky vletly do prostoru CTR LKPR bez spojení a povolení.
- V stejné době a na stejné hladině letěl kurzem 210° vrtulník záchranné služby EC135.
- Závažnost byla podle předpisu L-13 hodnocena z hlediska ATM jako významný incident „Significant incident – C“.

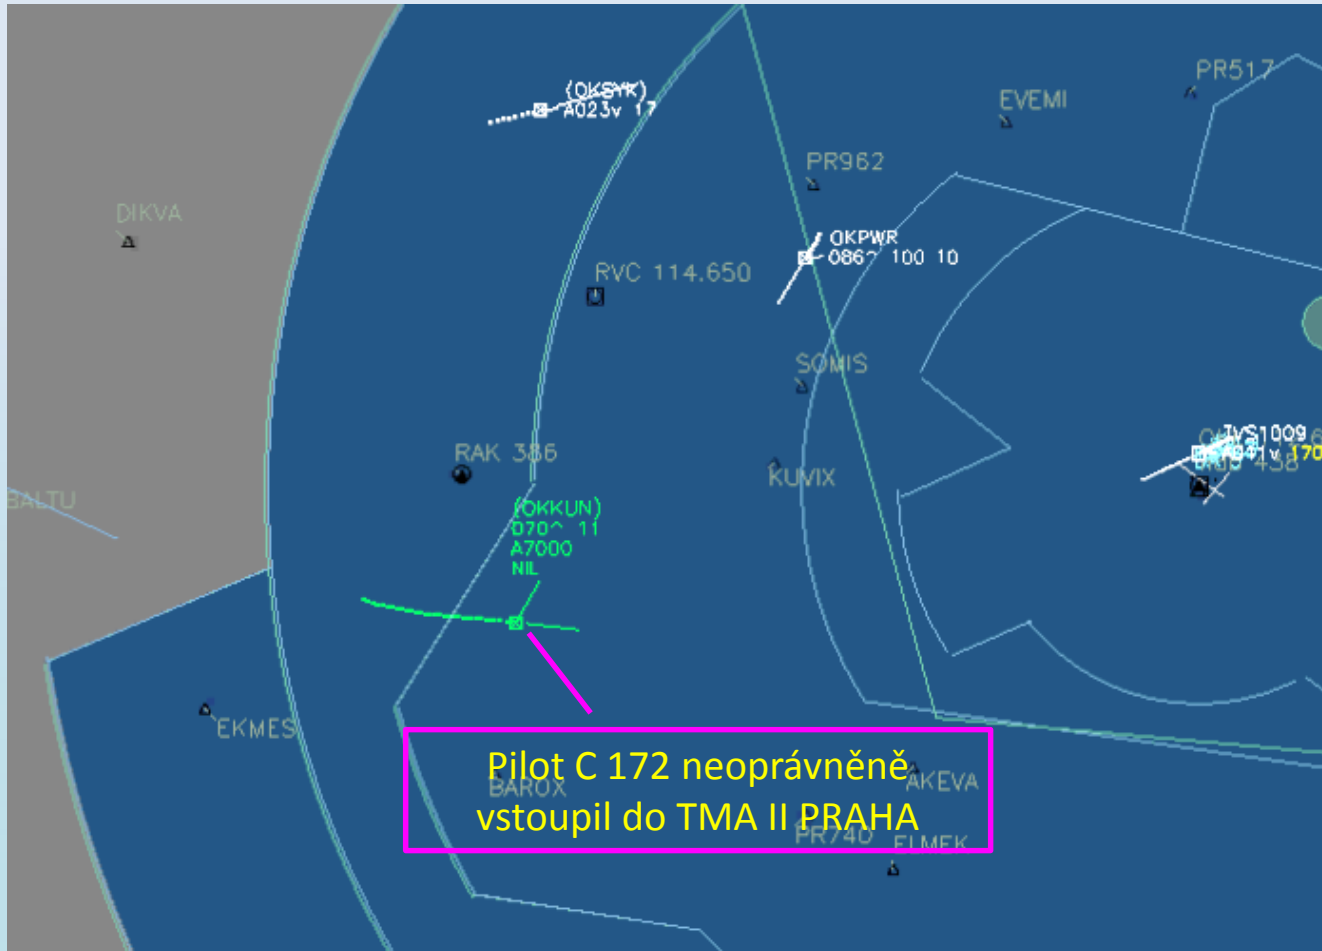
Incident C 172 - pokračování

- ➔ Pilot letounu C 172, volací znak OKKUN, při průletu FL75 žádal na APP Praha další stoupání do FL85.
- ➔ Tomuto letu však nebylo vydáno letové povolení pro vstup do TMA PRAHA.
- ➔ Bylo mu nařízeno zastavit stoupání ve FL80 a zapnout kód A3317.
- ➔ Závažnost byla podle předpisu L-13 hodnocena z hlediska ATM jako významný incident „Significant incident – C“.

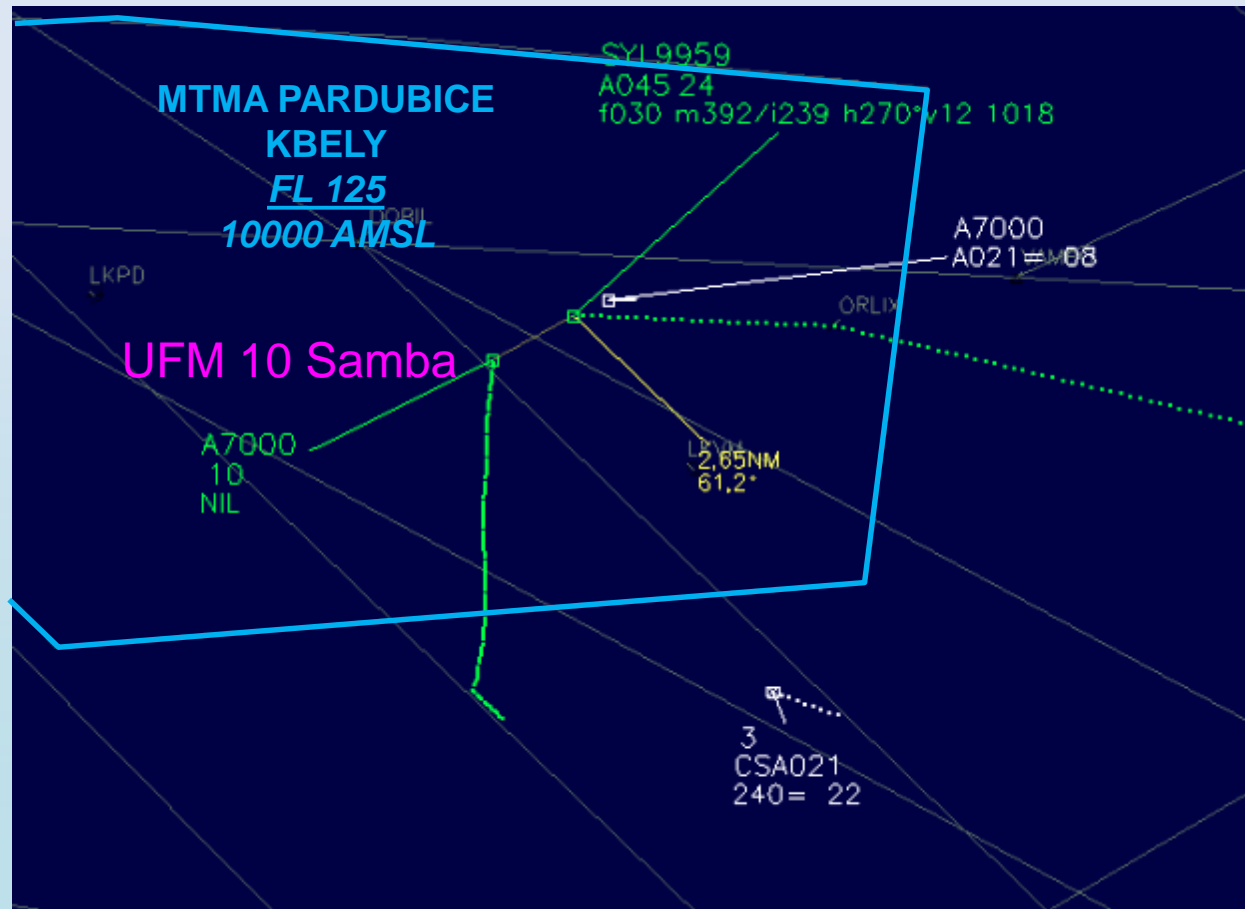
Incident UFM 10 Samba - pokračování

- Při přiblížení B 737 (SYL9959) na RWY 27 LKPD došlo k narušení MTMA Pardubice neznámým provozem v prostoru Skuteč na neznámé hladině. ATCo informoval SYL9959 o provozu.
- Hladina letu neznámého cíle 3000 ft byla zjištěna PAR před přeletem osy RWY 27. Následně bylo přerušeno klesání SYL9959 na ALT 4000 ft.
- Po vykřižování bylo opětovně SYL9959 povoleno ILS přiblížení na RWY 27.
- Neznámý provoz pokračoval přes MTMA na Třebechovice, kde provedl zatáčku zpět do MTMA PARDUBICE.
- Po celou dobu nebyl funkční mód „C“ SSR.

- ➔ MTMA PARDUBICE opustil na úrovni Žamberk. Pilot se hlásil pro průlet ATZ Žamberk, kde ohlásil imatrikulaci OK-HUA 38.
- ➔ Jednalo se let po trati z Kotvrdovic přes Skuteč do Hradce Králové. Pilot zapnul odpovídač jen do módu „A“. Neuvědomil si v jaké hladině letí, ani to, že vlétl do MTMA. Kvůli nevyhovujícímu počasí do LKHK nepokračoval, ale vrátil se zpět a bez povolení opět vstoupil do MTMA PARDUBICE.
- ➔ Příčinou byla nedostatečná příprava před letem a nedůsledné provedení úkonů – zapnutí odpovídače SSR pouze do módu „A“.
- ➔ Závažnost byla podle předpisu L-13 hodnocena z hlediska ATM jako velký incident „Major incident – B“.

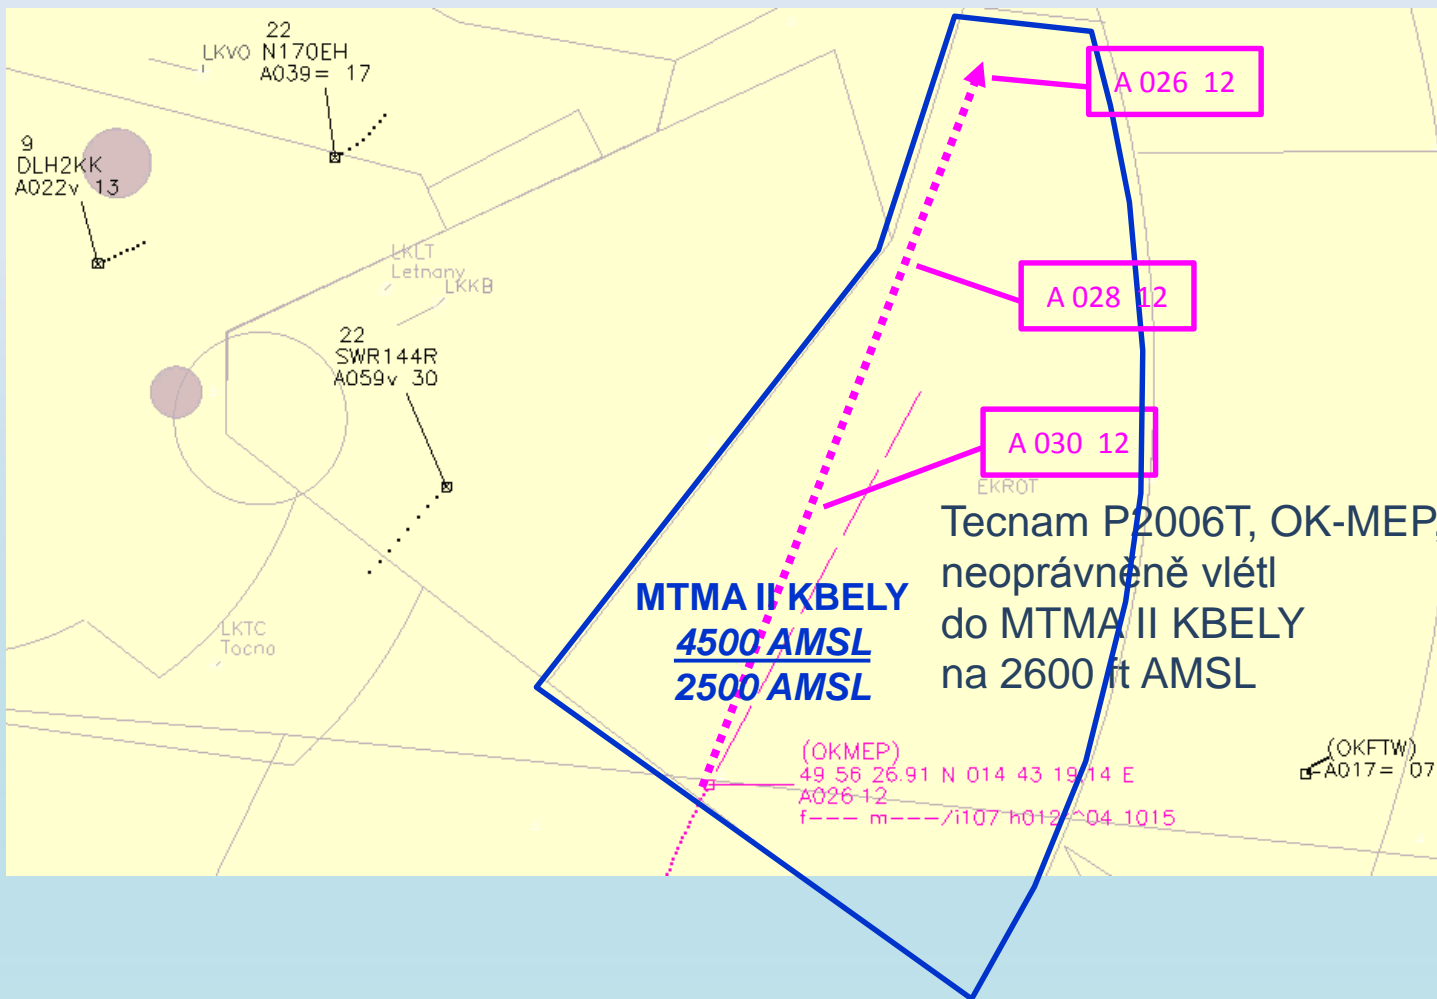
- ➔ Pilot letounu Tecnam P2006T, OK-MEP, na trati z LKBE – Milovice – Mnichovo Hradiště bez navázání spojení neoprávněně vstoupil do řízeného prostoru MTMA II KBELY na hladině 2600 ft AMSL.
- ➔ Pilot chybně odečetl spodní hranici MTMA II a na trati Říčany - Lysá nad Labem stoupal nesprávně až do hladiny 3000 ft AMSL.
- ➔ Letoun opustil řízený prostor po cca 9 min letu směrem na Mladou Boleslav.
- ➔ Závažnost byla podle předpisu L-13 hodnocena z hlediska ATM jako významný incident „Significant incident – C“.

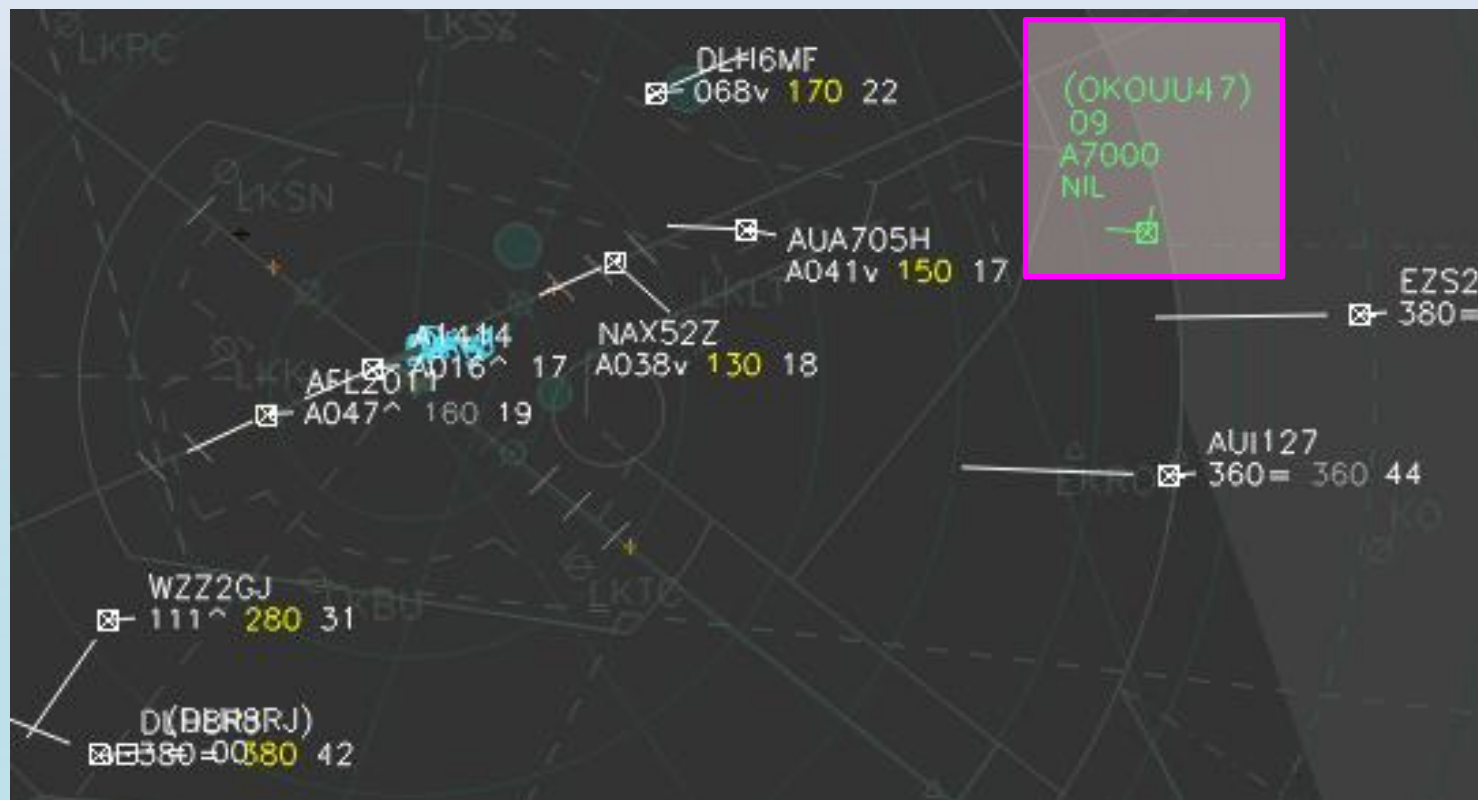
Incident WT9 Dynamic - pokračování

- Pilot ULL se po výměně oleje rozhodl provést kondiční lety. Při provádění úkonů před letem zapnul odpovídač SSR, ale pouze v módu A. Po vzletu z RWY 09 plochy SLZ Nymburk, letěl do prostoru NW od této plochy SLZ, pak ještě provedl několik okruhů.
- V uvedené době byl na radarovém zobrazení pozorován cíl, jehož odpovídač SSR, v rozporu s AIP ČR ENR 1.6-3 ust. 1.6.2.4.4, neodpovídal na dotazy v módu C.

- Nemožnost odfiltrování tohoto cíle způsobila zneřehlednění situačního zobrazení na sektorech ACC Praha na všech hladinách.
- AIP - 1.6.2.4.4: Letadlo vybavené odpovídačem SSR musí mít za letu odpovídač v činnosti. Odpovídač SSR musí odpovídat na dotazy v módu A a C.

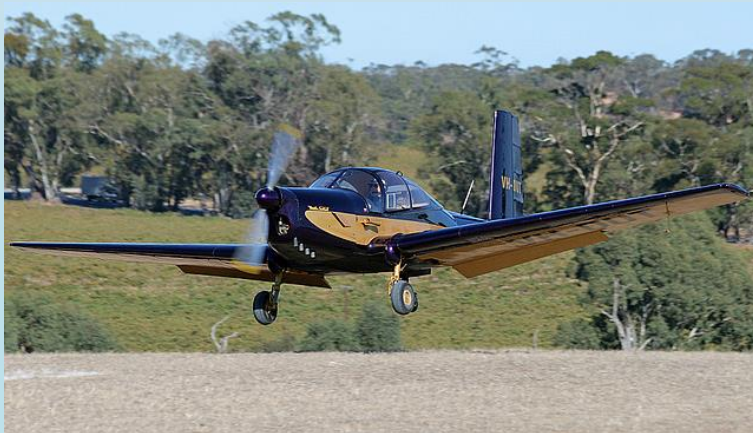
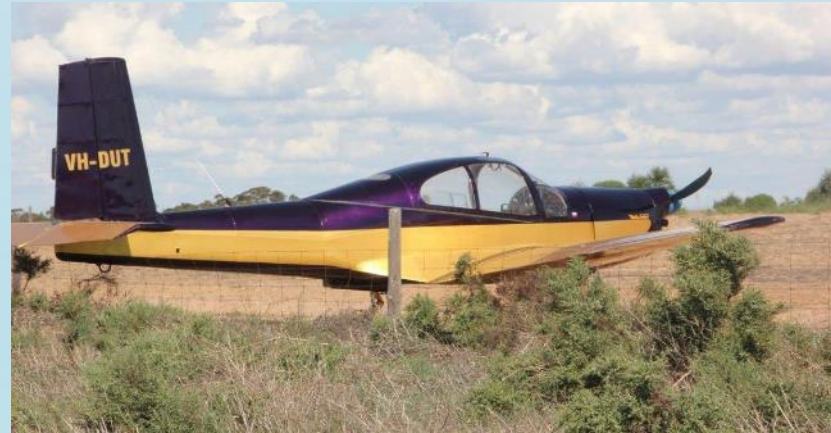
Vážný incident – oznámený Australian Transport Safety Bureau

- ➔ Pilot letounu L-40, reg. VH-DUT, při stoupání po vzletu zjistil ve 2000 ft nízký tlak oleje. Po krátké chvíli motor vysadil.
- ➔ Pilot se pokusil o nouzové přistání zpět na letišti vzletu.
- ➔ Nakonec přistál na poli před dráhou. Při přistání došlo k poškození letounu.
