Porada

k bezpečnosti letů

za 4. čtvrtletí 2007

a za rok 2007

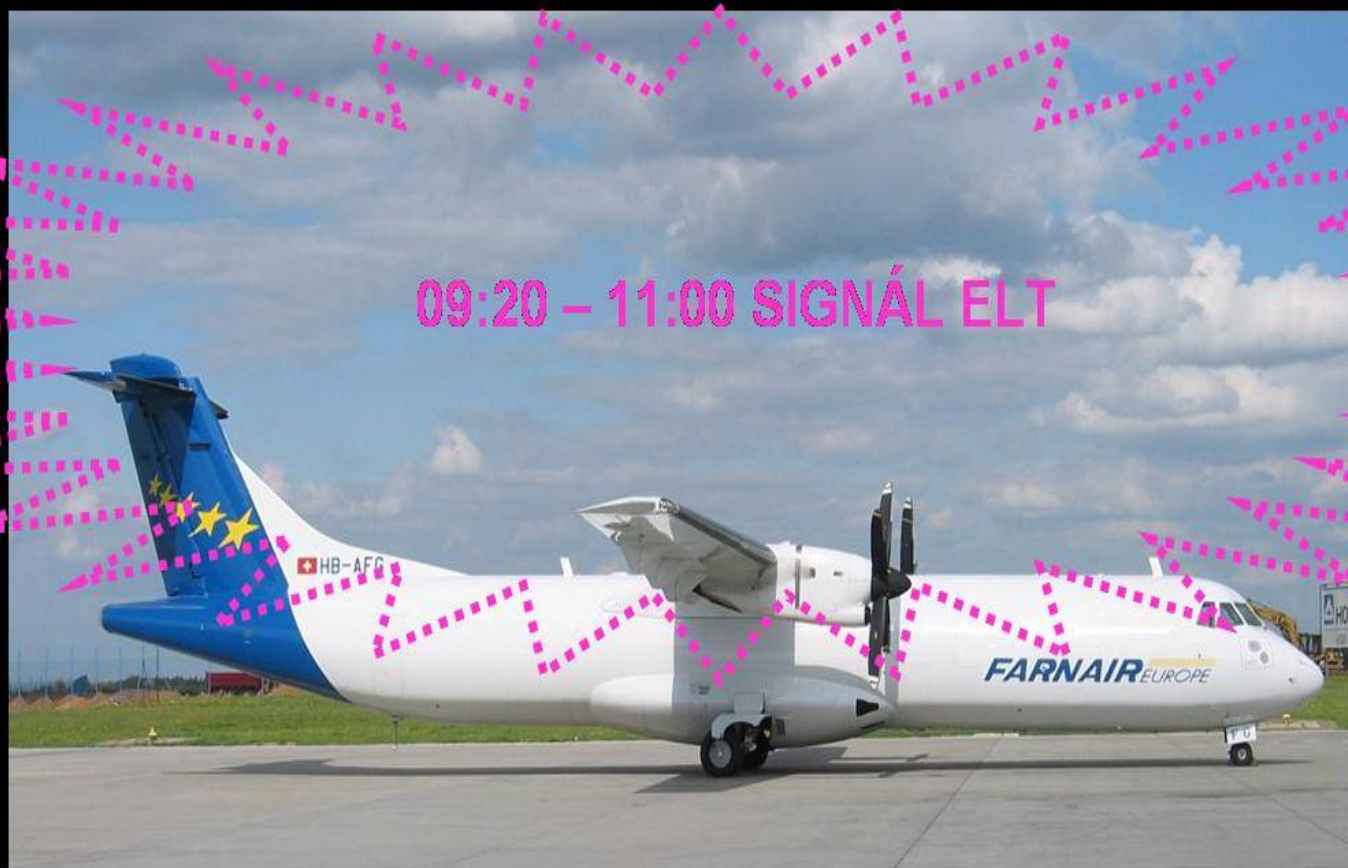
Bez vlivu na bezpečnost -1.10.

RCC v 09:20 reagovalo na tísňový signál ELT a provedlo opatření k lokalizaci.

System COSPAS SARSAT rovněž zachytil vysílání 121,5 a 406,0248 MHz v poloze LKPR, registrace ELT »» SWISS.

Vrtulníkem SAR z LKLN identifikováno, že se jedná o vysílání signálu z letadla ATR 72 na LKPR - stojánka Cargo.

Technická závada – vypnutí ELT bylo řešeno servisním technikem.
