PORADA

k bezpečnosti letů

za 3. čtvrtletí 2006

Rozbor období červenec – září 2006

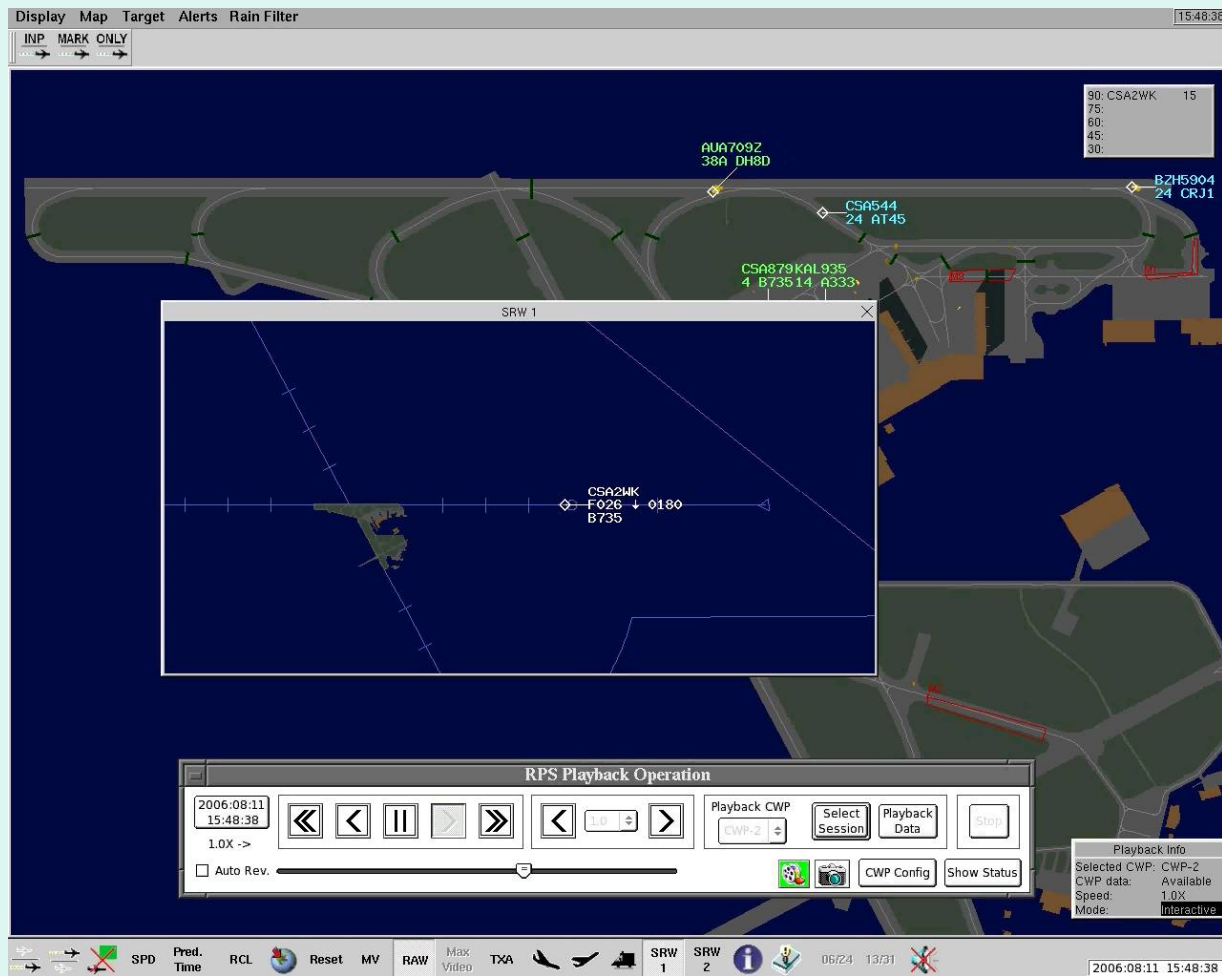
11.8. – INCIDENT „a“

Letoun ČSA dostal povolení ke vstupu a vzletu z RWY 24 po přistání dalšího provozu.

Na RWY 24 vstoupil z TWY B.

Současně vjel na RWY 24 z TWY A jiný letoun bez povolení.

V té době se nacházel na finále RWY 24 další provoz, který dostal pokyn provést průlet.

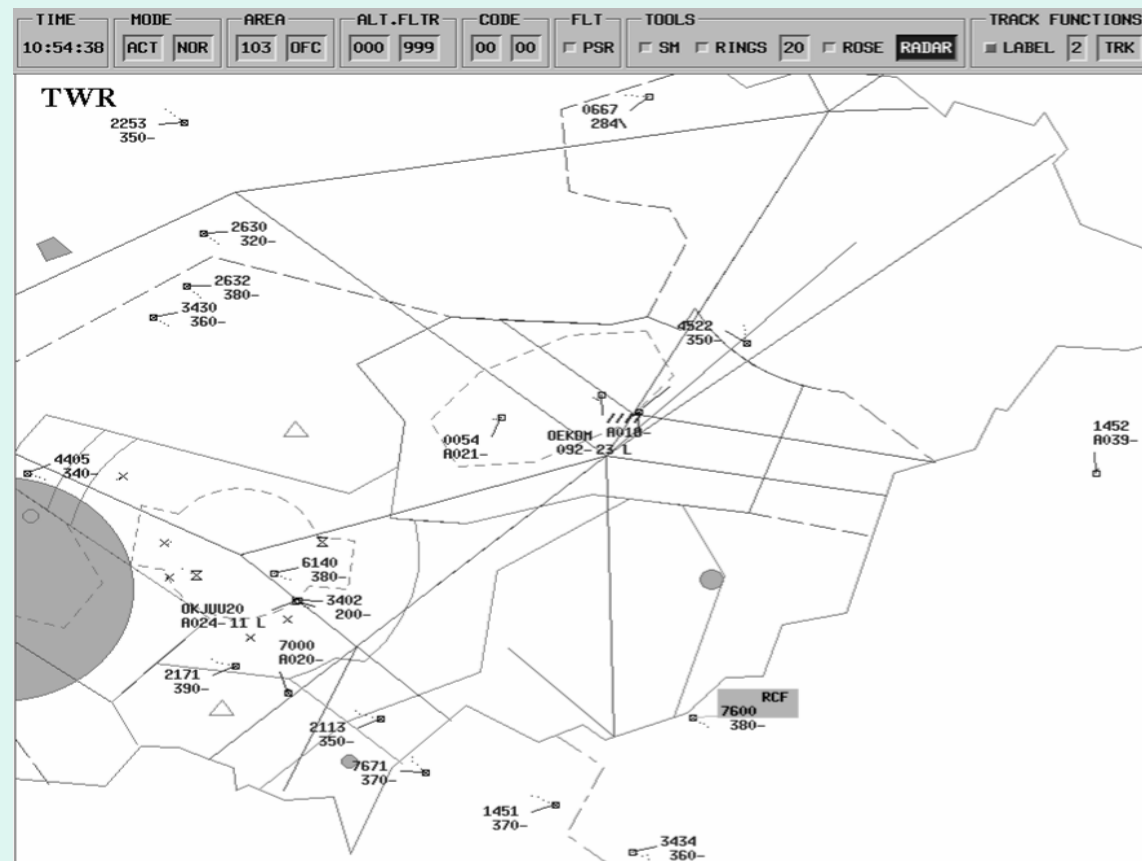
Vstup HHI5753 do FIR Praha bez spojení

Posádka letadla prováděla let bez spojení již ve FIR Bratislava a pokusy o navázání spojení s posádkou HHI5753 byly neúspěšné. Letadlo HHI5753 vstoupilo do FIR Praha bez navázání spojení s nastaveným kódem SSR 7600 a pokračovalo podle FPL.

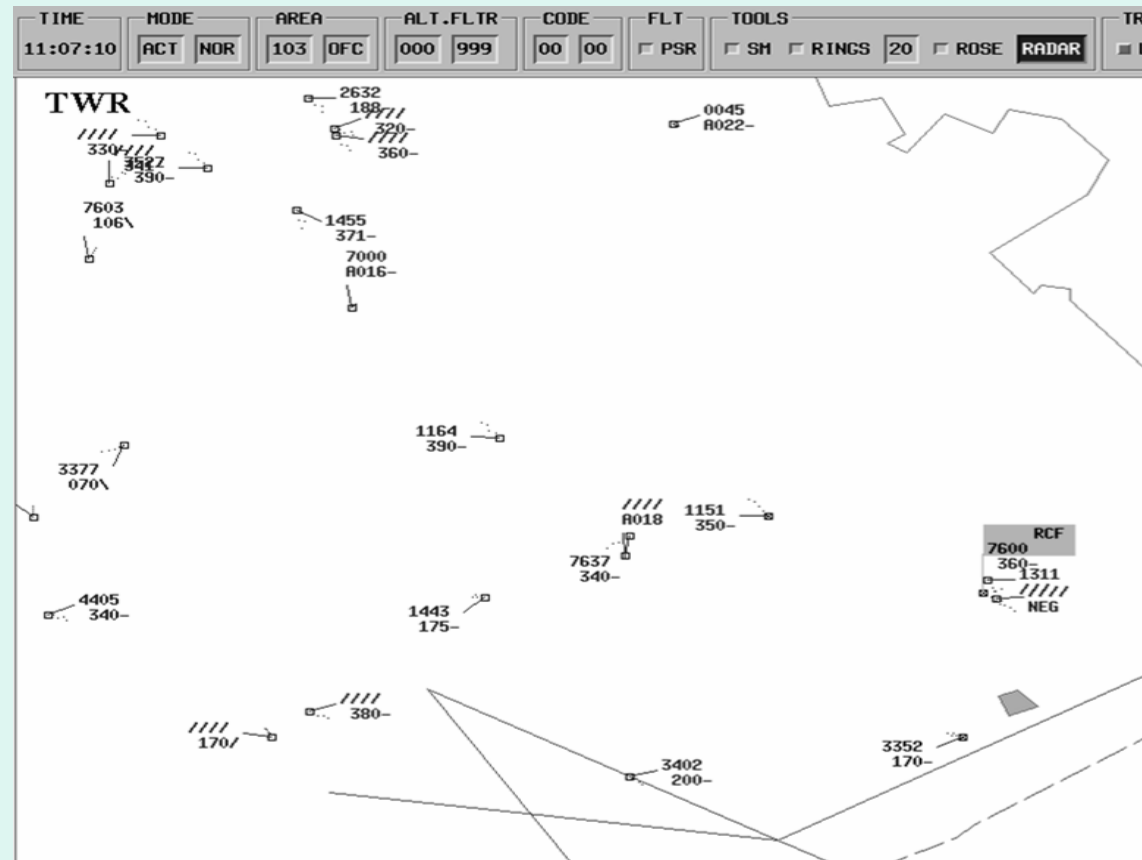
Zakročování – Identifikace a pomoc HHI5753

Proti letadlu bylo provedeno zakročování stíhacími letadly JAS 39 Gripen Armády ČR.

Spojení s posádkou se poté podařilo navázat na tísňovém kmitočtu.

Pro poruchu vysílače radiostanice posádka letadla nemohla vysílat zprávy. Na tísňovém kmitočtu obdržela od zakročujícího pilota instrukci k přeladění na příslušný sektorový kmitočet ACC Praha a byla pak schopna jednostranným spojením přijmout zprávy. Byla provedena identifikace „Squawk Ident“ a posádka dále jednala podle instrukcí. Informace o letu HHI5753 byla předána FIR Rhein, posádka letadla byla přeladěna na příslušný kmitočet a opustila FIR Praha.
