# Porada

## k bezpečnosti letů

## I. pololetí 2010

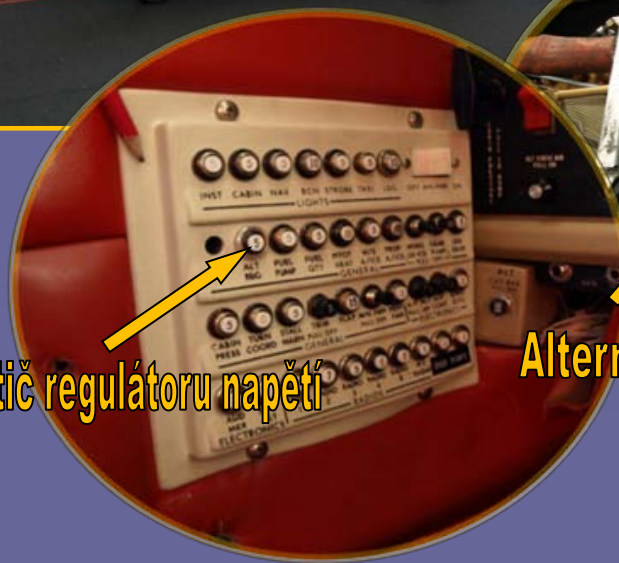
# Incident 30.4.

Na letounu Cessna P210N  
krátce po vzletu z LKKB  
docházelo k vypadávání jističe regulátoru  
napětí alternátoru.

Servisní organizací byl regulátor vyměněn,  
ale vypadnutí jističe se po dalším vzletu opakovalo.

Následným zkoumáním bylo zjištěno,  
že závada byla v elektrické části alternátoru.

Jistič regulátoru napětí

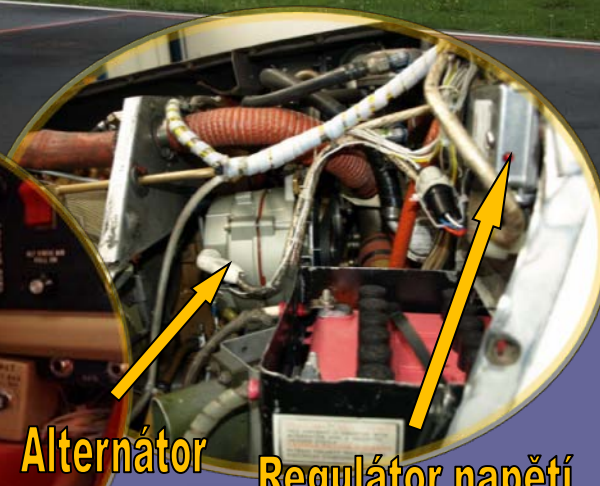
Alternátor

Regulátor napětí

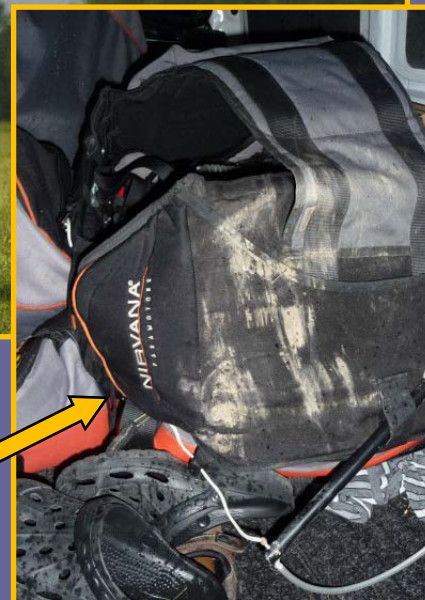
# Letecká nehoda 12.6.

Sedačka kluzáku po nehodě

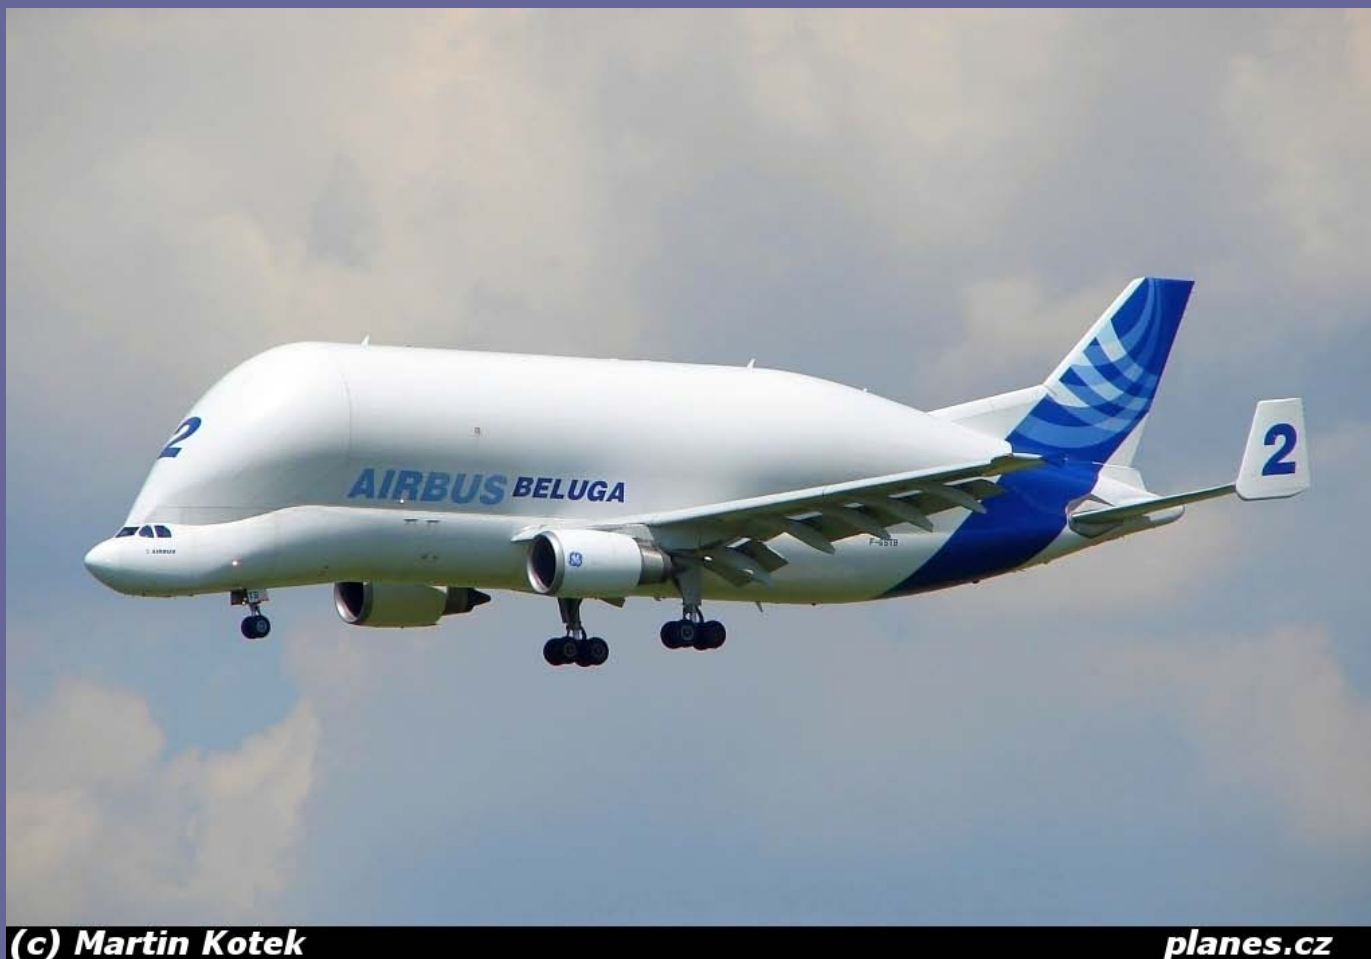
# Oprava A 321 – dodávka dílů 7.7.

Na A 321 došlo k přetnutí levé poloviny výškového kormidla a poškození stabilizátoru.
