ÚSTAV PRO ODBORNÉ ZJIŠŤOVÁNÍ  
PŘÍČIN LETECKÝCH NEHOD  
Beranových 130  
199 01 PRAHA 99

Č.j.: CZ 09-474

# **ZÁVĚREČNÁ ZPRÁVA**

**o odborném zjišťování příčin letecké nehody  
SLZ typu Cora D-Allegro, poznávací značky OK-EUO 01  
dne 24.10.2009**

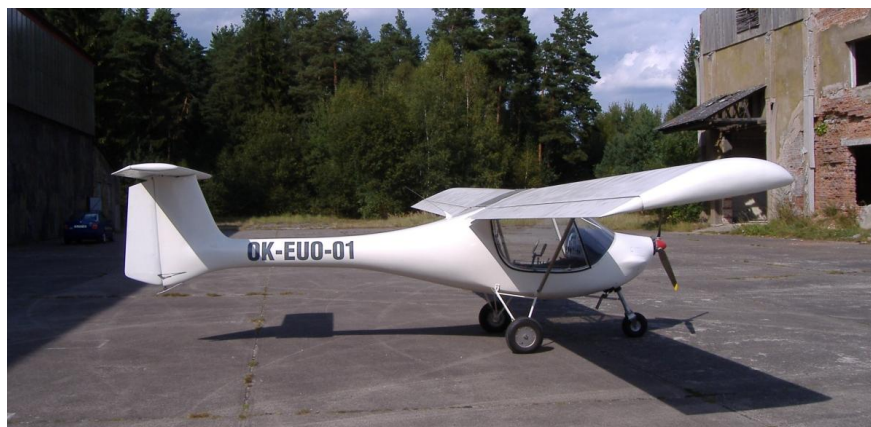
Letoun typu Cora D-Allegro - foto asi z roku 2009

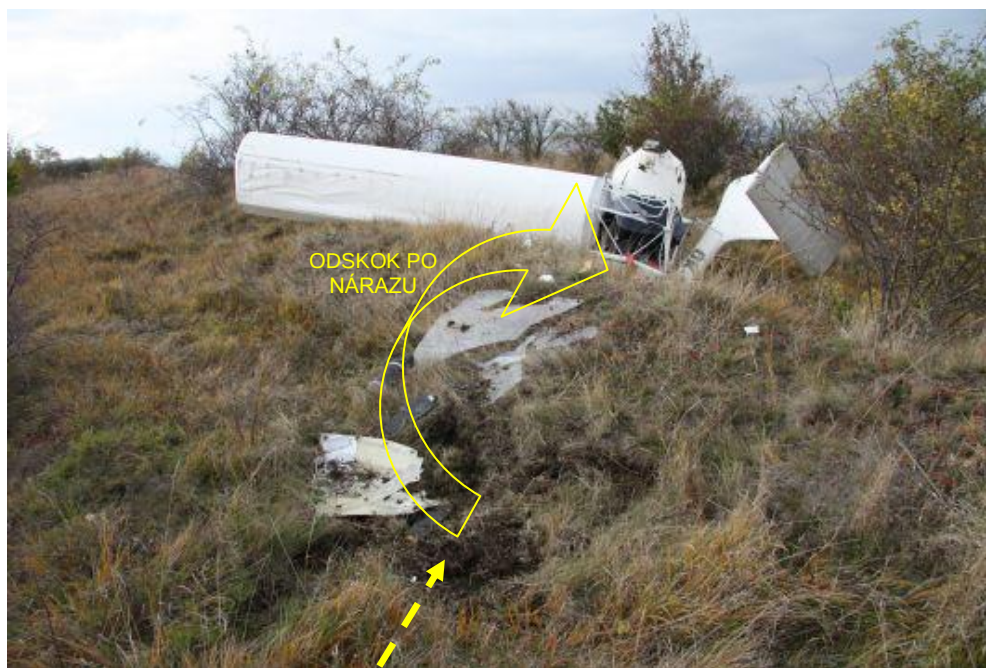
Pohled na místo nehody z pravděpodobného směru nárazu letounu

Trup byl v poloze přídíl vzhůru, za kabinou byl přeražen a koncová část s ocasními plochami byla vklíněna vpravo pod trup. Přední část byla deformována nárazem zpredu zprava. Podle deformace přední části byl náraz veden přibližně pod úhlem 50° vůči zemi. Přepážka motoru byla posunuta cca o 350 mm směrem dozadu. Páka ovládání vztlačových klapek se nacházela mimo vodící kulisu a byla ve spodní poloze. V pilotní kabině byl nalezen přetržený bezpečnostní pás na levé sedačce v místě švu prodlužovacího popruhu. Pás na pravé straně nebyl poškozen. Z přístrojů umístěných na palubní desce byly odečteny hodnoty rychlosti  $v = 106 \text{ km/h}$ , vertikální rychlosti  $v_y = -1,9 \text{ m/s}$ , výšky  $H = 300 \text{ m}$ , otáček motoru  $n = 2000 \text{ ot/min}$  a údaj motohodin

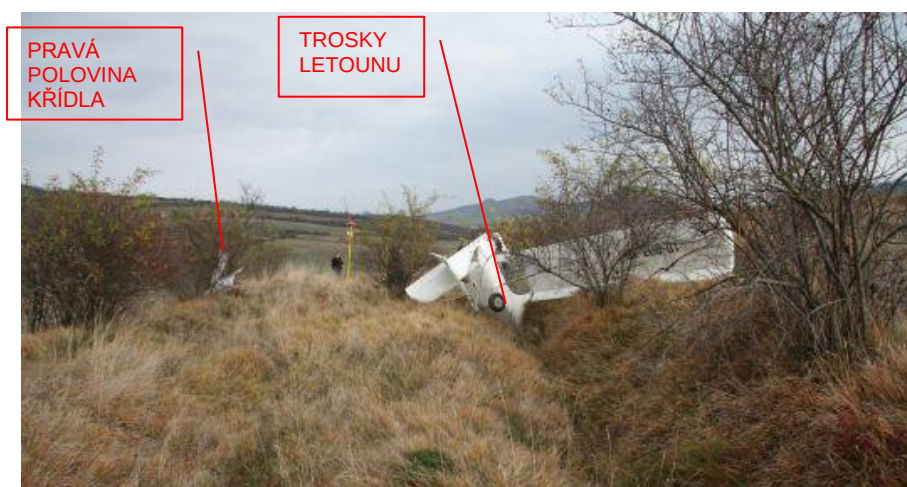
Konečná poloha troskek po nárazu do země.

Vpravo od hlavních troskek se ve vzdálenosti 6,2 m nacházela oddělená pravá polovina křídla. Pravá vzpěra křídla byla spojena s trupem a směřovala k oddělenému křídlu. Vzpěra nebyla poškozena, spodní úchyt byl mírně vychýlen směrem dozadu o cca 10°. Pravá polovina křídla byla oddělena od této vzpěry, ve vidlici na křídle byl nalezen zbytek čepu se závlačkou. Čep nebyl ohnutý a nebyly na něm zjištěny významné otlaky. Pahýl předního a hlavního závěsu byl spojen s kováním na ulomeném křídle. Dřík oka hlavního závěsu byl ulomen v místě posledních dvou závitů. Kořenové žebro pravé poloviny křídla bylo rozlámáné, zadní část zůstala na centropláně a další jeho úlomky byly rozptýleny v blízkosti hlavních troskek, křídlo bylo poškozené v zadní části u kořene, pravý flaperon byl poškozen v místě uchycení druhého závěsu cca 950 mm od kořene. Kovový náhon pravého flaperonu byl vyhnut o 30° směrem dozadu. Náběžná hrana byla ve vzdálenosti 1 750 mm od kořene poškozena nárazem, byla zde zřetelná stopa od doteku s terénem. Místo nárazu náběžné hrany křídla se nachází v bezprostřední blízkosti závěsu vzpěry a křídlo je v této části zesíleno.

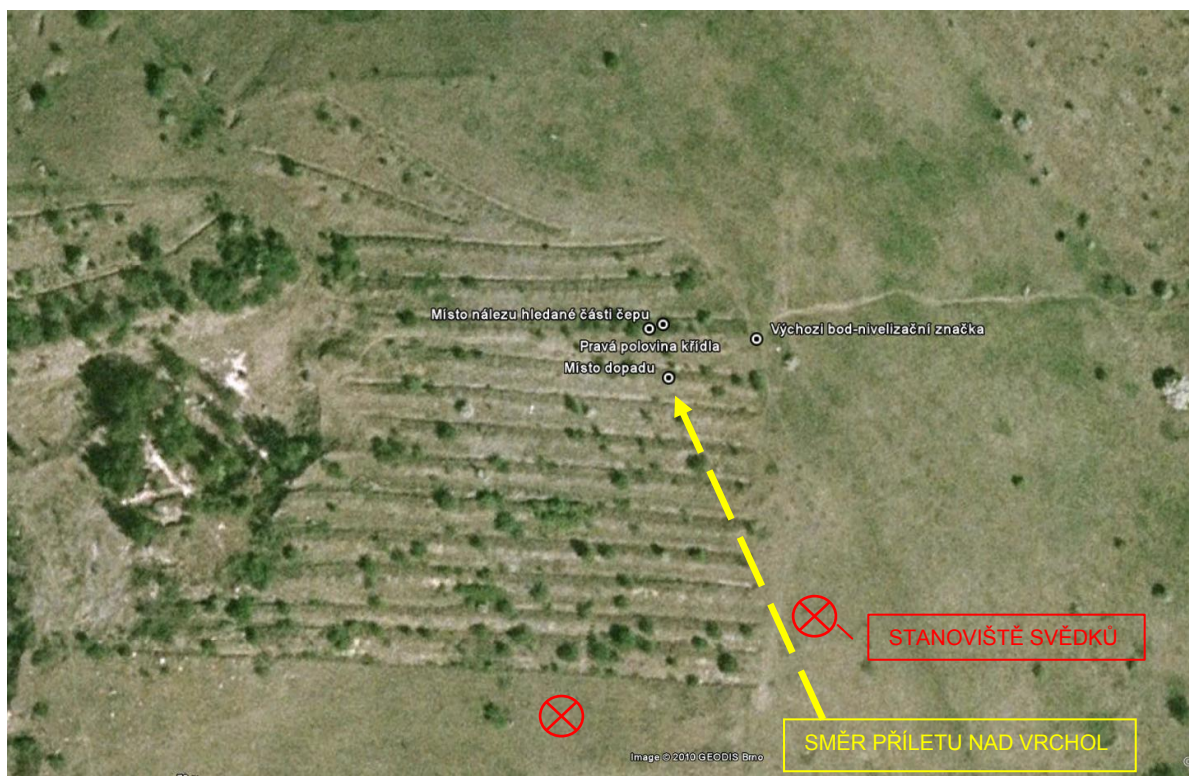
Na trase pravděpodobného směru přiletu letounu do vzdálenosti cca 100 m od místa dopadu nebyly nalezeny žádné zbytky nebo úlomky konstrukce. Na místě nehody byly Policií ČR zajištěny stopy označené č. 1 až 5 (č.1-zbytek čepu z pravé vzpěry, č.2-oko hlavního závěsu pravé poloviny křídla, č.3-zbytek pomocného předního závěsu křídla, č.4-hlavní závěs křídla z trupu, č.5-oko závěsu pravé vzpěry). Tyto části po prozkoumání v laboratořích KÚ Policie ČR předány komisi ÚZPLN k dalšímu prozkoumání.

Rozptyl trosky a místa rozmístění svědků nehody na vrcholu kopce Písečný vrch.

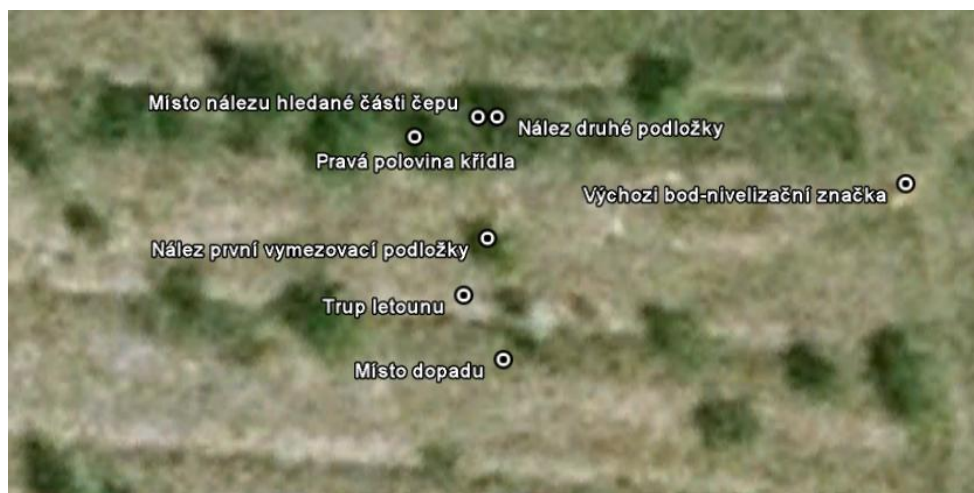
Inspektoři ÚZPLN provedli ohledání místa nehody dne 25.10.2009 a zároveň byla provedena podrobná prohlídka trosek letounu. Na základě vyhodnocení prohlídky trosek bylo rozhodnuto o jejich převozu do ÚZPLN k dalšímu podrobnému prozkoumání. Dále bylo místo nehody opakovaně prohledáno pomocí detektoru kovů a byly dohledány chybějící části spoje vzpěry z pravé poloviny křídla. Byl nalezen zbytek čepu s distančními podložkami. Čep nebyl otláčen ani deformován. Poloha nalezených částí byla zaměřena pomocí GPS modulu do podkladu digitální mapy. Nalezené části byly rozptýleny v prostoru mezi hlavními troskami a ulomeným křídlem.

Schéma rozptýlu trosek po dohledání chybějících částí spoje vzpěry pravé poloviny křídla.

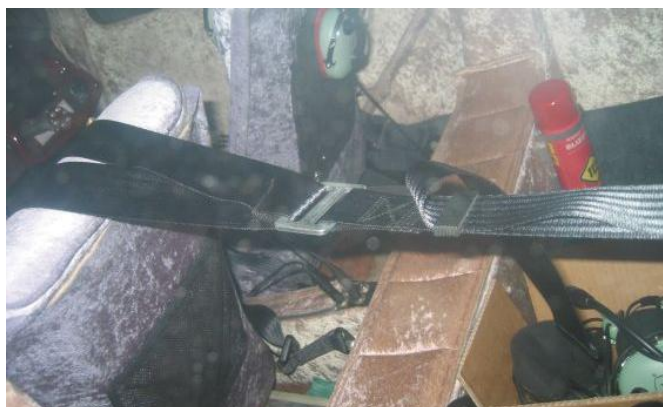
Obr. 3

Příklad správné montáže pásů v kabině
