ÚSTAV PRO ODBORNÉ ZJIŠŤOVÁNÍ PŘÍČIN
LETECKÝCH NEHOD
Beranových 130
199 01 PRAHA 99

CZ 09 - 287

ZÁVĚREČNÁ ZPRÁVA

**o odborném zjišťování příčin vážného incidentu
letounu Z 526, poznávací značky OK – GIN dne 26.7.2009**

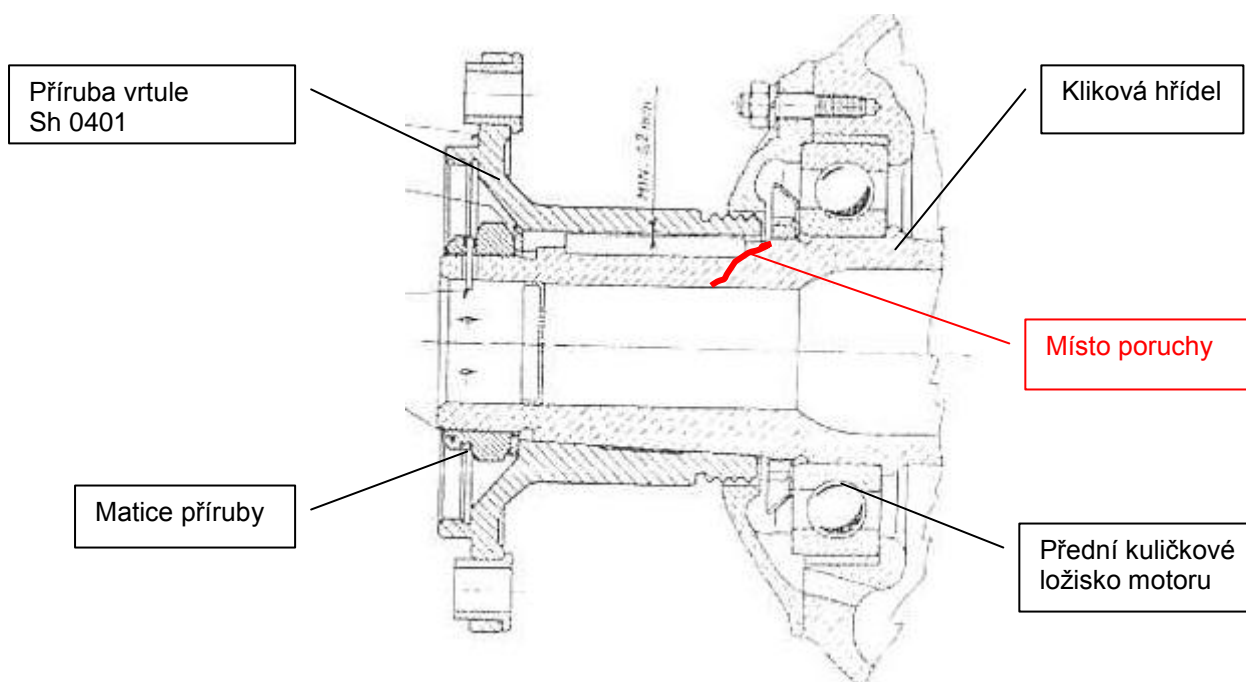
Místo vzniku poruchy klikové hřídele motoru

1. Destrukce klikové hřídele nastala v důsledku únavového lomu. Iniciační trhliny nastala v jednom bodě a podle morfologie povrchu trhliny lze určit, že iniciátorem bylo zatížení od ohybového momentu. Po dosažení kritické velikosti trhliny došlo k oslabení průřezu čepu klikové hřídele a na rozvoji trhliny se dále podílelo kombinované namáhání krut – ohyb a trhlina se rozvíjela ve šroubovici.

4. V místě iniciace trhliny nebyly nalezeny žádné materiálové vady, nebo mechanické poškození závitu.

Z technické zprávy LOM a na základě posouzení charakteru lomové plochy a dosedací plochy příruby vrtule nebyly zjištěny žádné nedostatky v montáži vrtule, materiálovém složení a výrobní vady klikové hřídele. Akrobatický režim po dobu známého provozu letounu s předmětným motorem nebyl provozovatelem uveden, avšak vzhledem k nedoloženému předcházejícímu charakteru provozu motoru nelze tento vliv jednoznačně vyloučit. Za výchozí místo iniciace lomu byl určen prostor mezi závity, tedy místo největšího vrubového účinku. Místo, kde porucha na hřídeli vznikla, bylo z hlediska možného zjištění v nepřístupném místě a bylo skryto pod přírubou vrtule na hřídeli těsně doléhající k přední části motoru. Podle stávajícího systému údržby motorů řady M137 nebyly kromě generální opravy motoru v r. 1987 vytvořeny podmínky pro zjištění poruchy hřídele.
