Porada

k bezpečnosti letů

za 3.čtvrtletí 2008

Ústav pro odborné zjišťování příčin leteckých nehod

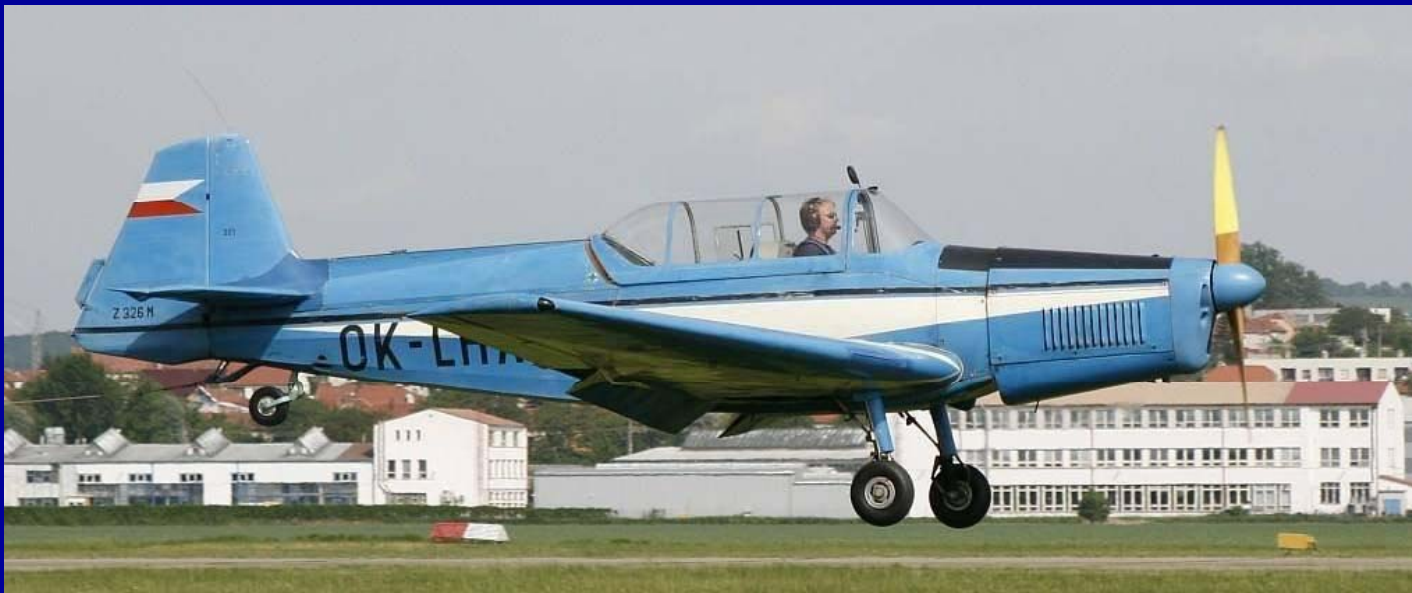
Letecká nehoda 7.8.

Při vzletu letounu Z-326 z letiště Jindřichův Hradec málo zkušený pilot pravděpodobně podcenil teplotu vzduchu.

Snížený výkon motoru a nezkušenost pilota s daným typem letounu způsobily, že se pilot opožděně rozhodl pro přerušování vzletu. Letoun zničen, posádka nezraněna.

Z-326 v původním stavu

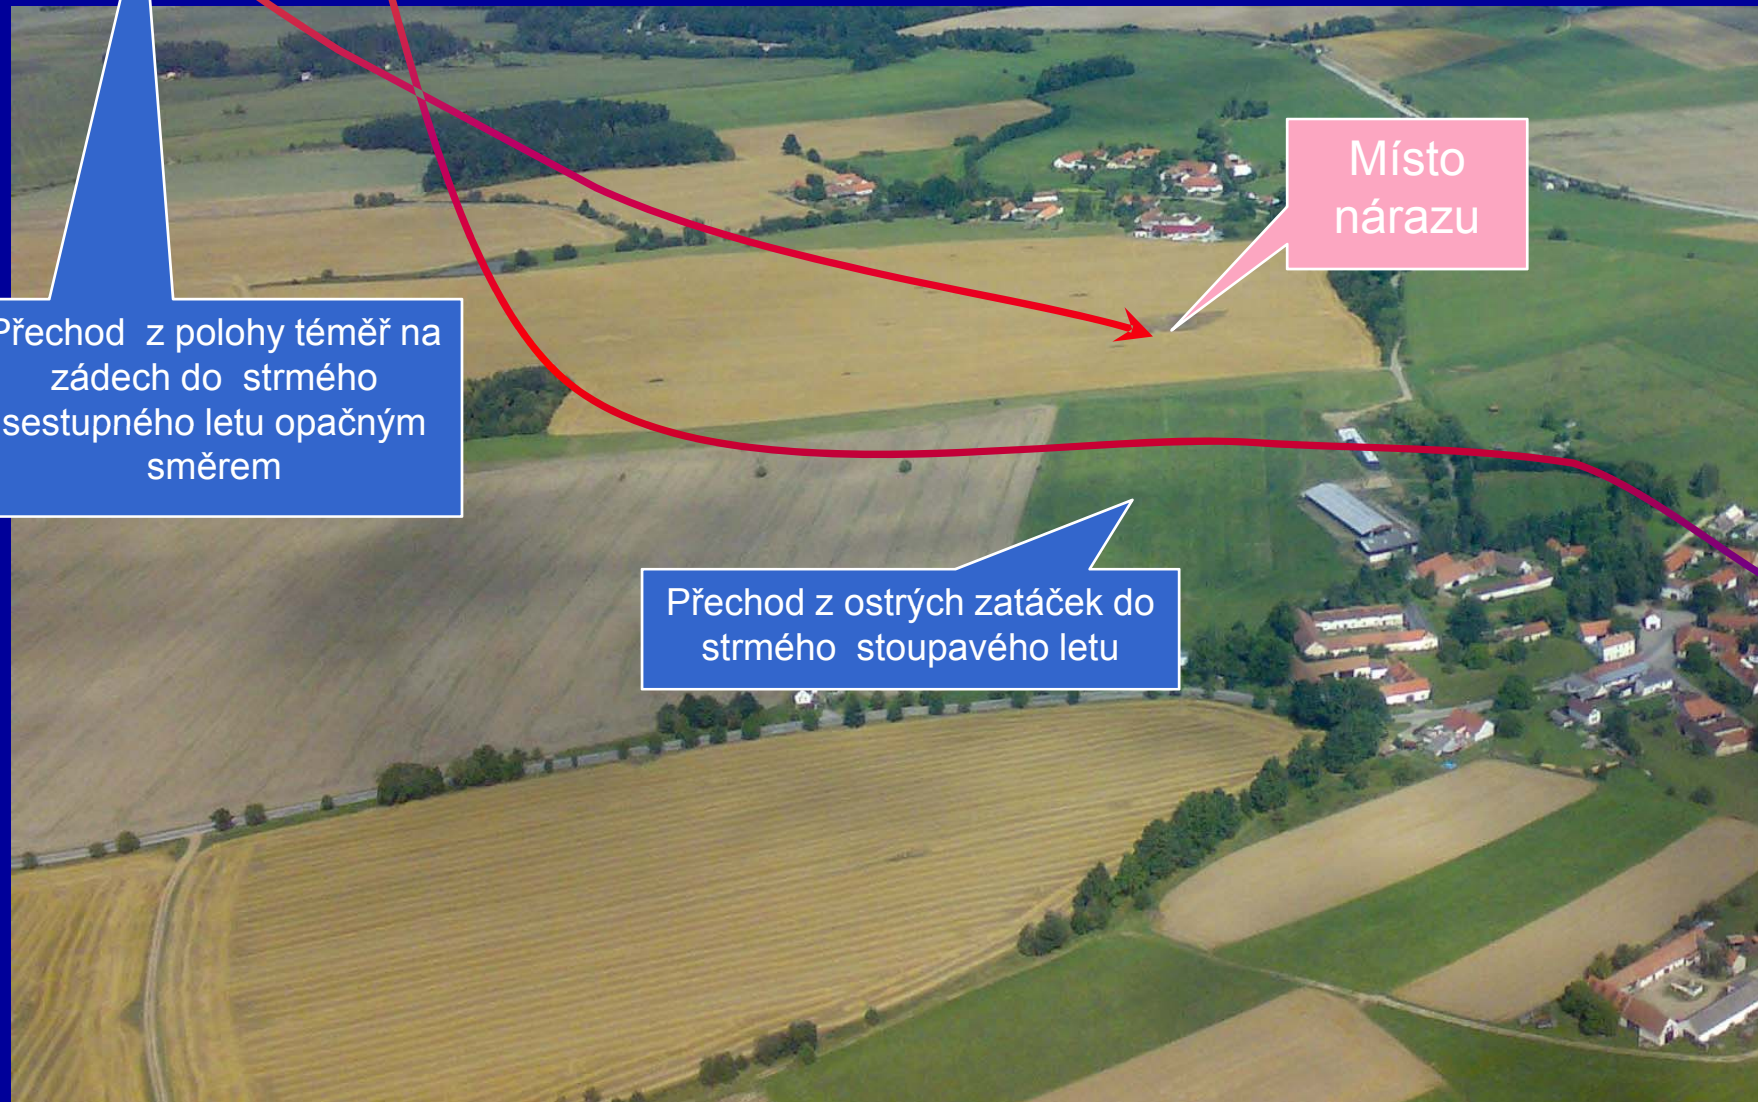
Svědci popsali, že ve velmi malé výšce nad zemí v prostoru obce Prostřední Svince pilot provedl akrobatické letové obraty, nejprve asi 3 ostré zatáčky o 360° a potom uskutečnil vertikální akrobatický obrat, při němž uvedl letadlo nejprve do strmého stoupání a na jeho vrcholu do polohy na záda s následujícím strmým klesáním.

Sestupná fáze obratu skončila nárazem letadla do země
v prostoru sklizeného pole.

Pravděpodobný průběh posledního obratu

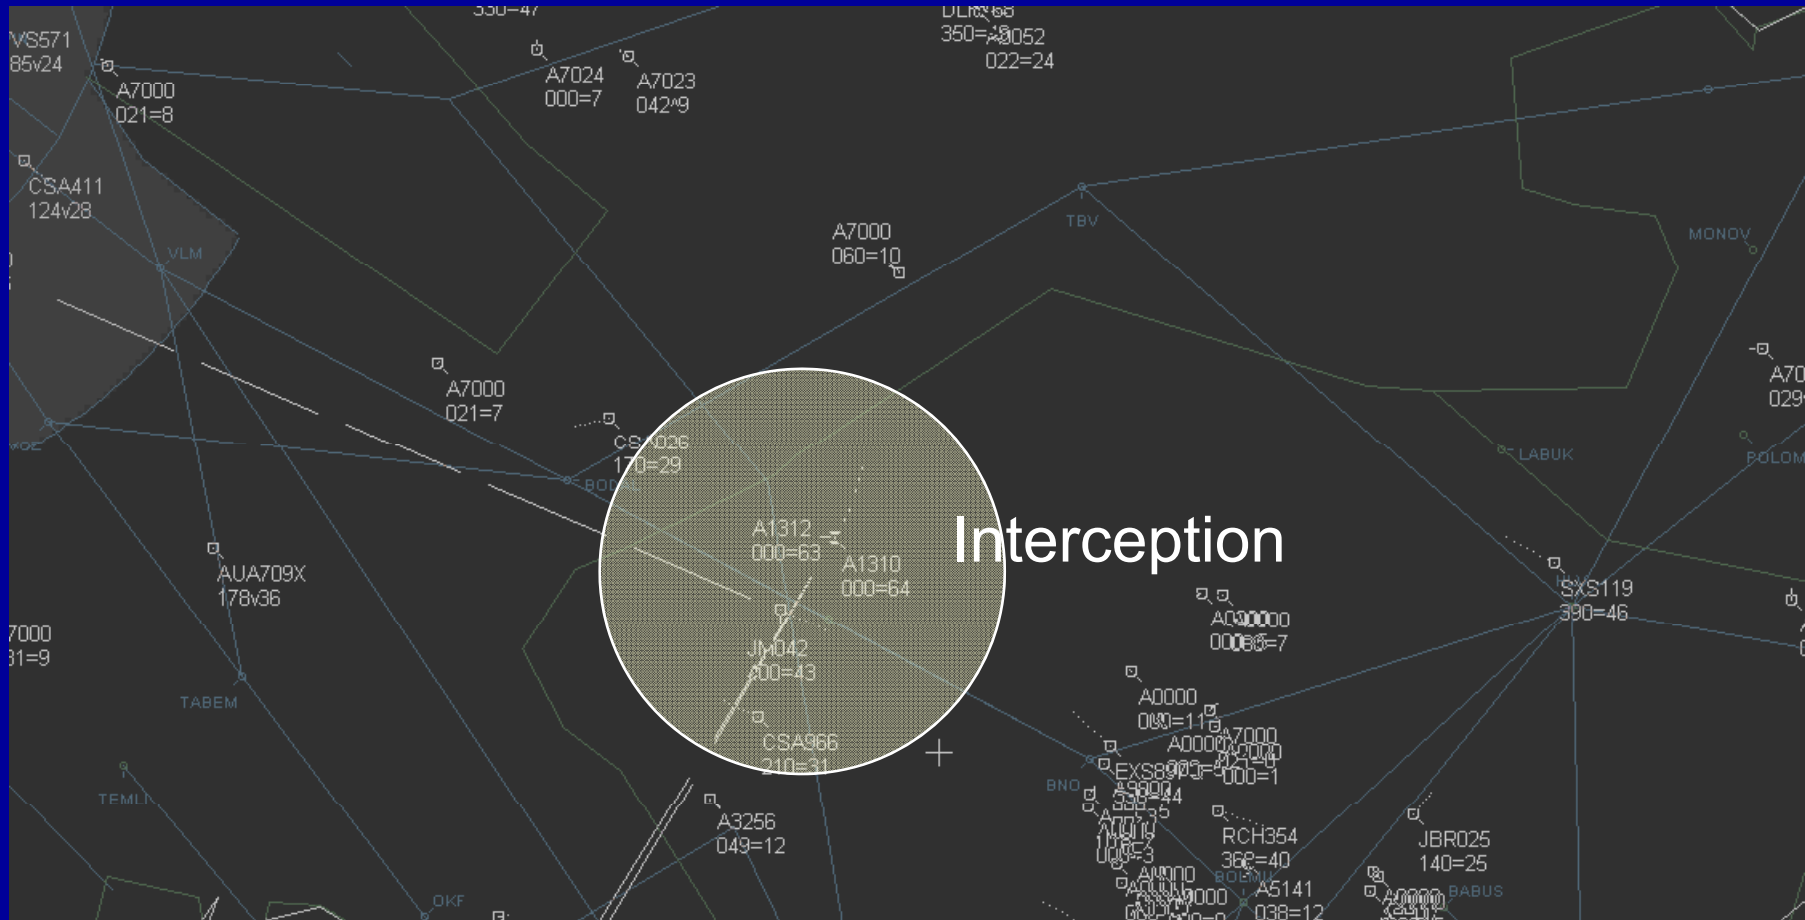
Bez vlivu na bezpečnost 25.8.

Letadlo JM042P, B 737 s vojenskou registrací, při průletu FIR Praha po trati LALES – ELMEK – OKG, FL 400, nebylo na spojení s EC příslušného sektoru ACC Praha.

V 15:19 UTC bylo zahájeno zakročování, v 15:36 NW ELMEK (LKHV) zakročující letadlo navázalo spojení a následně v 15:38 ACC Praha.

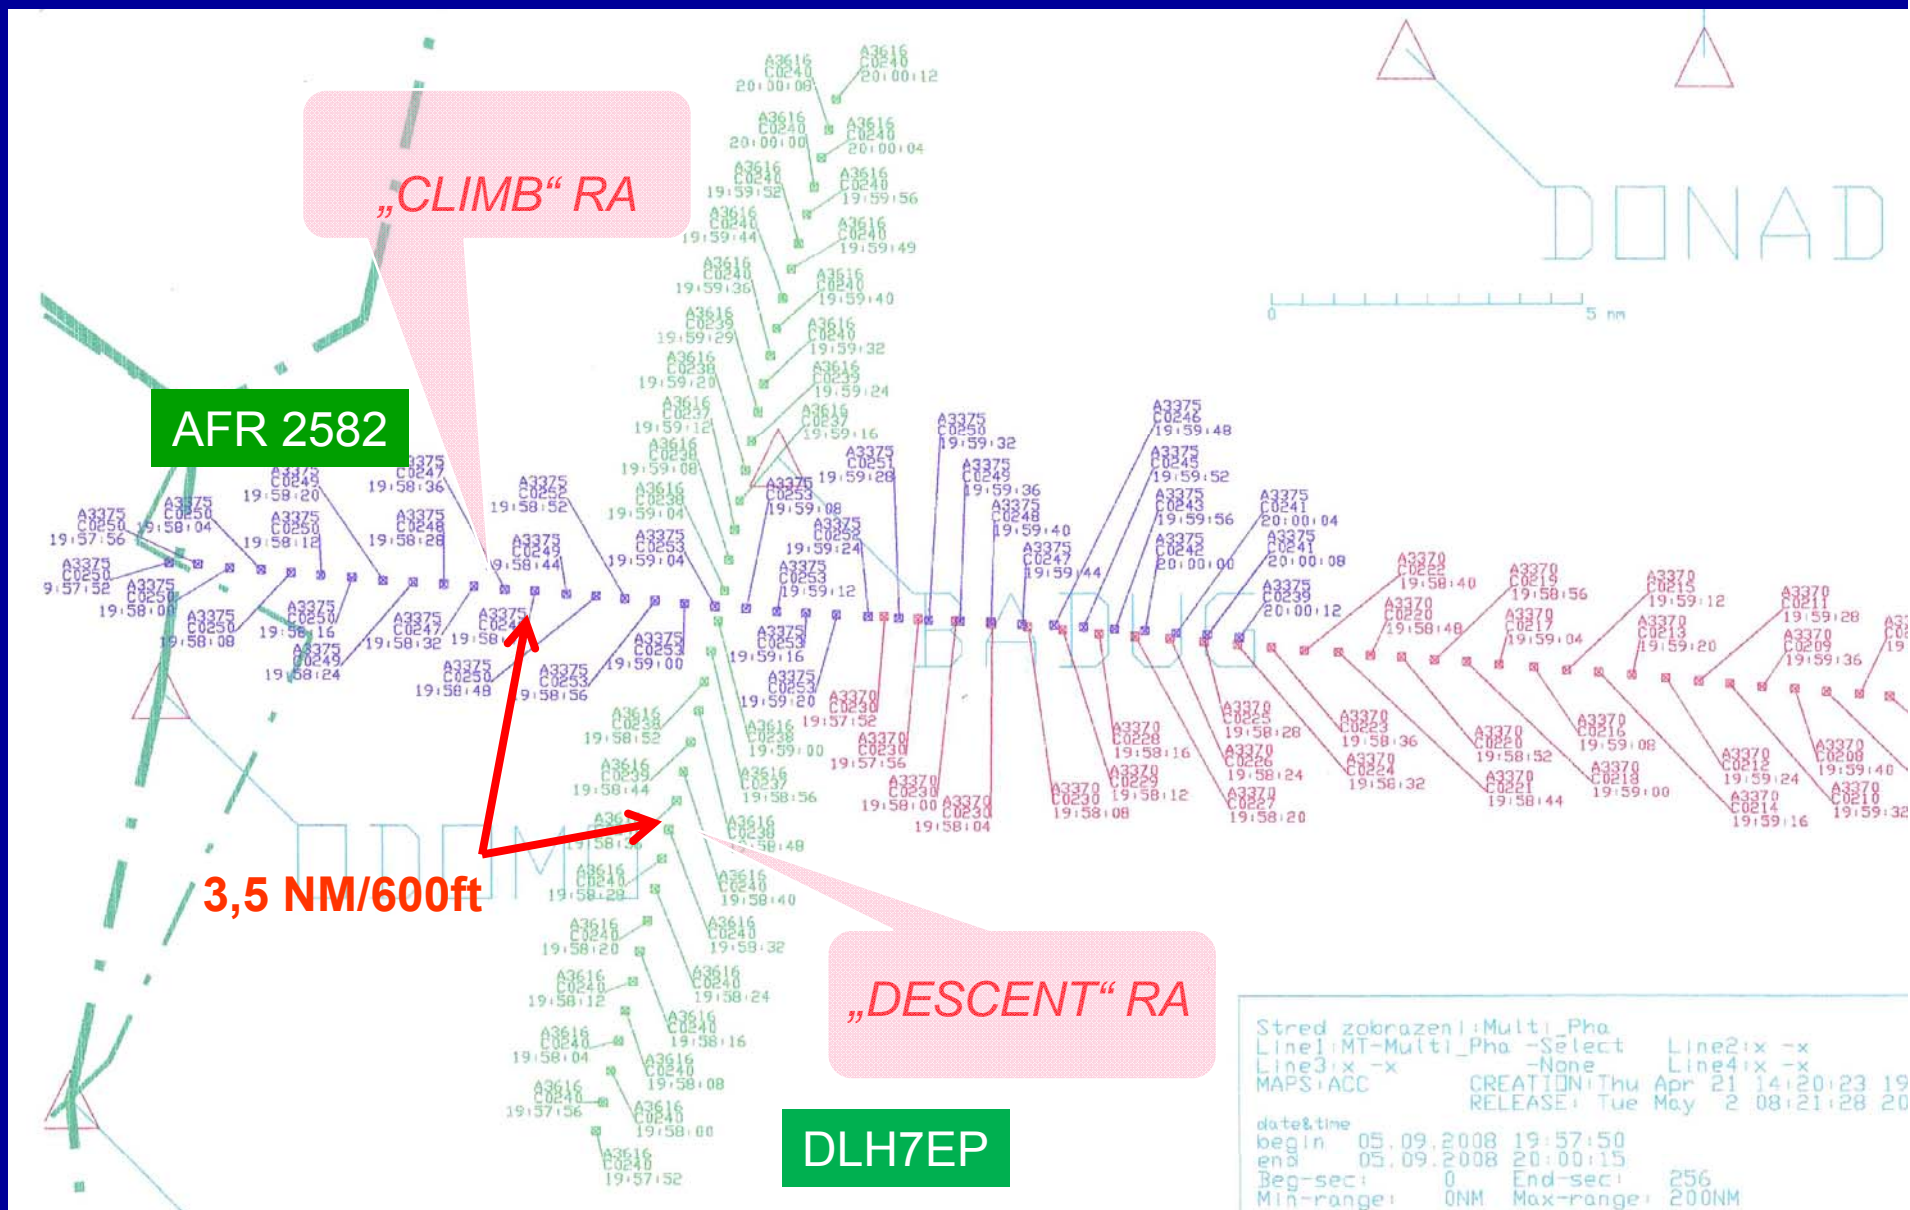
V prostoru 10 NM E ODOMO došlo v 19:59 ke sblížení letů DLH7EP a AFR2582 (dle analýzy radarového zákresu 3,75NM / 600ft).

Oba piloti reagovali na koordinované TCAS RA, pilot AFR2582 ohlásil „Climb“ RA a stoupal do FL 253, DLH7EP klesal, TCAS RA nehlásil.
