**Výroční porada  
k rozboru bezpečnosti za  
4. čtvrtletí 2013  
a  
provozní bezpečnosti v roce  
2013**

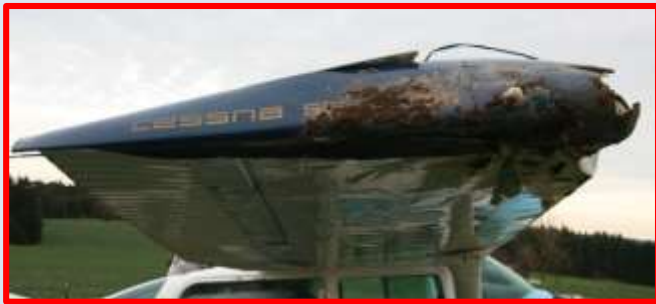
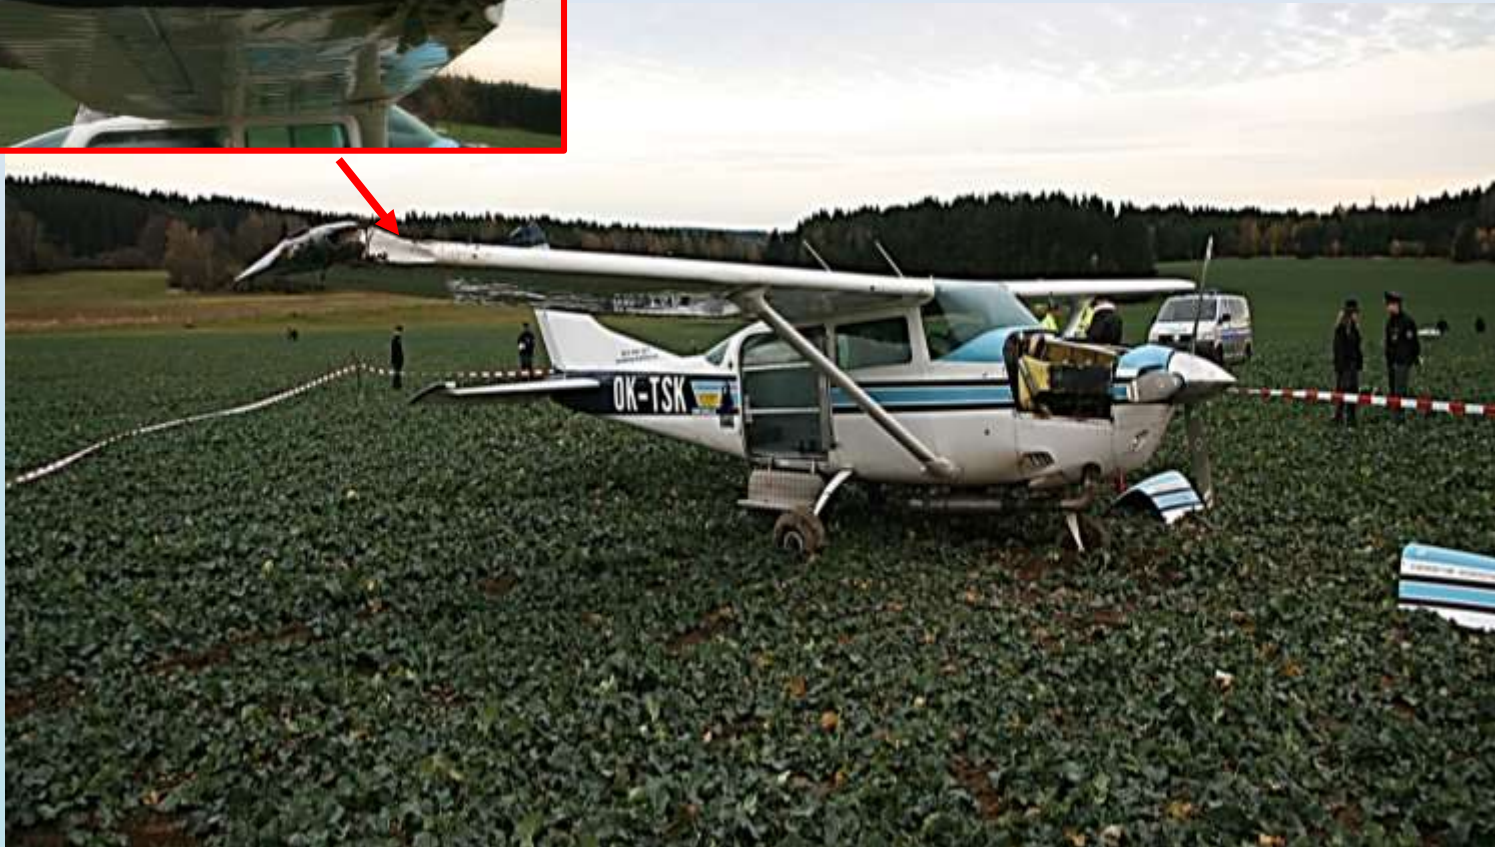
- Při přeletu z LKJH do LKMB došlo k vysazení motoru a pilot přistál do terénu u obce Hozpříz.
- Ke zranění pilota nedošlo, na letounu došlo k poškození koncového oblouku pravé poloviny křídla a vrtule.
- Při technické prohlídce bylo zjištěno proražení bloku motoru v horní části.
- Motor Continental TSIO 520-M6B byl podroben technické rozebírce, při které bylo zjištěno utržení ojničního oka ojnice ve válci č. 2.

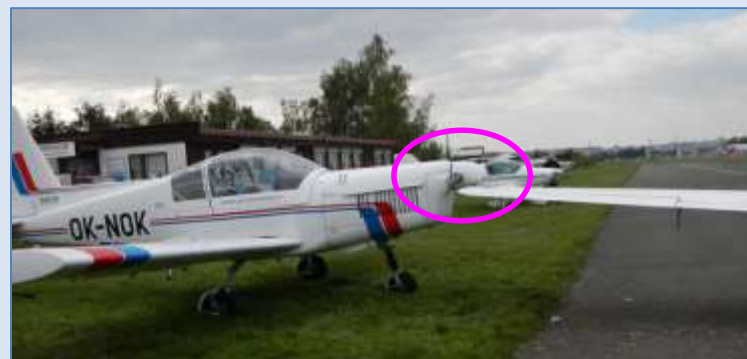
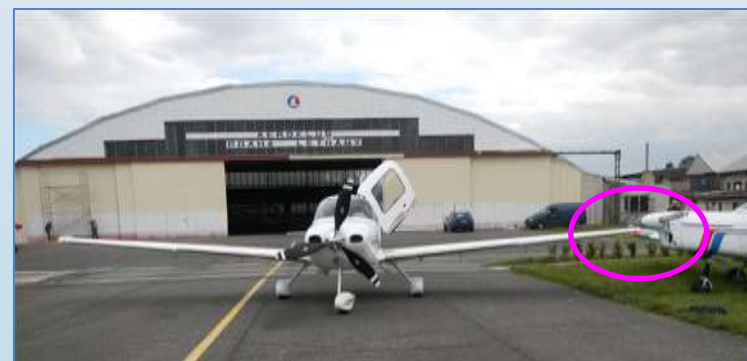
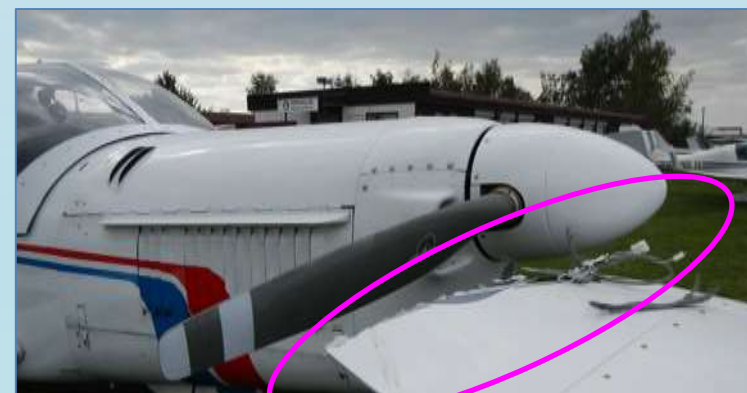
- V průběhu pojíždění letounu SR22 z místa stání na místo plnění LPH letoun narazil do vrtule Z142 s pracujícím motorem.
- Letoun SR22 měl poškozen okrajový oblouk levé poloviny křídla.
- Z142 měl poškozenou vrtuli.
- Posádky obou letounů byly nezraněny.
- Na LKLT byla v provozu služba AFIS.
- SR22 pojížděl bez navázání spojení se službou AFIS.

- Minimální vzdálenosti osy pojezdové TWY od objektu jsou pro letiště se systémy TWYs stanoveny v předpisu L14.
- Dle AIP LKLT nemá publikovaný žádný systém TWYs a nejsou tedy aplikovány vzdálenosti stanovené v L14.
- Ustanovení předpisu L2 - 3.2.5 Provoz na letišti a v jeho blízkosti:

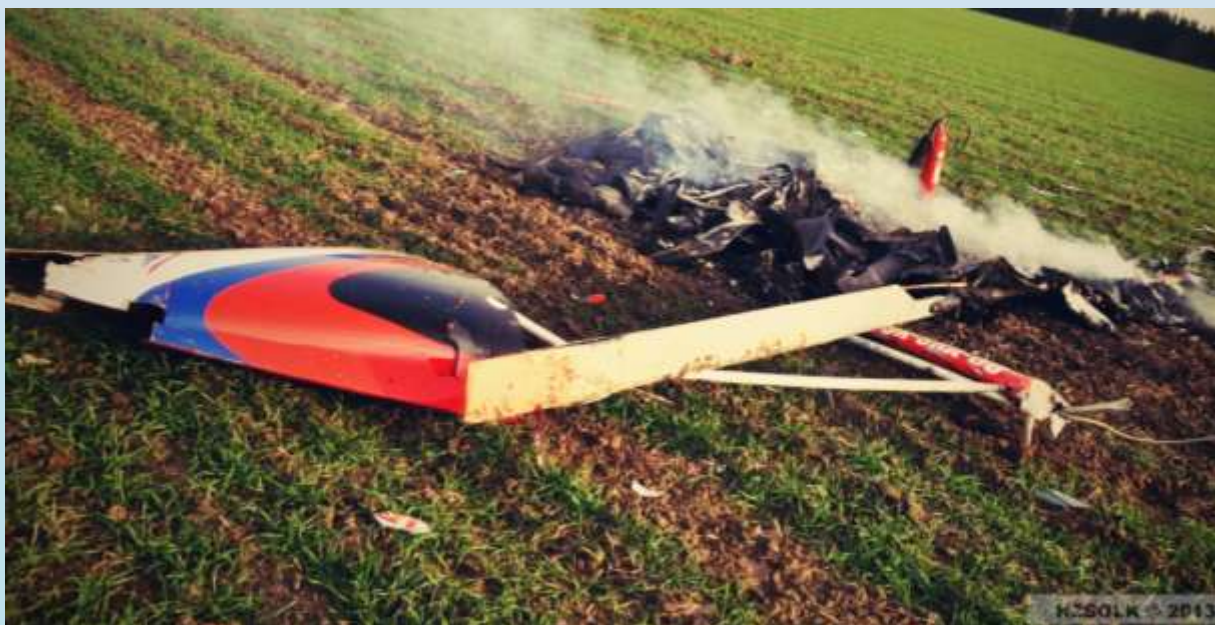
- Při ohledání okolí místa letecké nehody byly některé předměty uložené v kabině v prostoru levé sedačky nalezeny mimo místo dopadu na trase kritické fáze letu.
- Policie ČR začala v souladu s trestním řádem úkony prověřování. Expertizu trosek provádí specialisté Kriminalistického ústavu Praha.

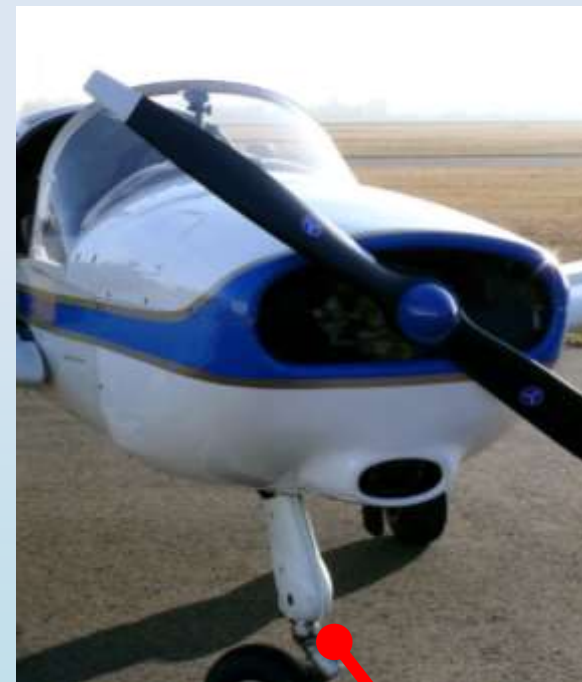
- Posádka provedla vzlet s ponechanou manipulační ojkou na předovém kole.
- TWR na tuto skutečnost upozornila posádku.
- Posádka provedla průlet ke kontrole, zda nedošlo k odpadnutí ojky na okruhu. Po dalším okruhu přistála i s ojkou.
- V průběhu uvolňování RWY se ojka uvolnila a zůstala ležet na RWY.
- Letoun zkontrolován. Byl nepoškozen.

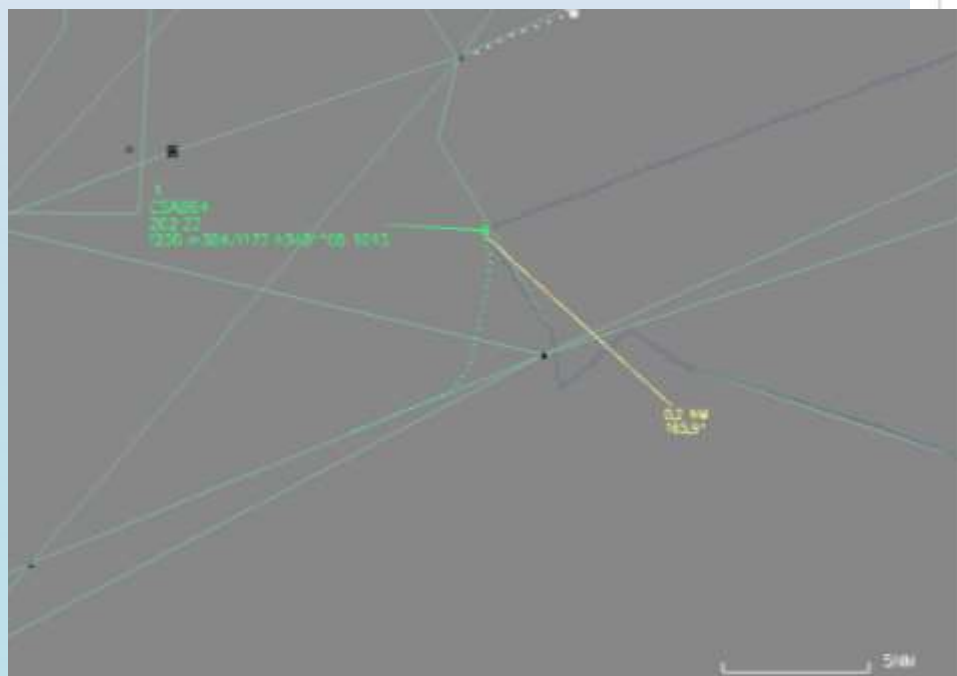
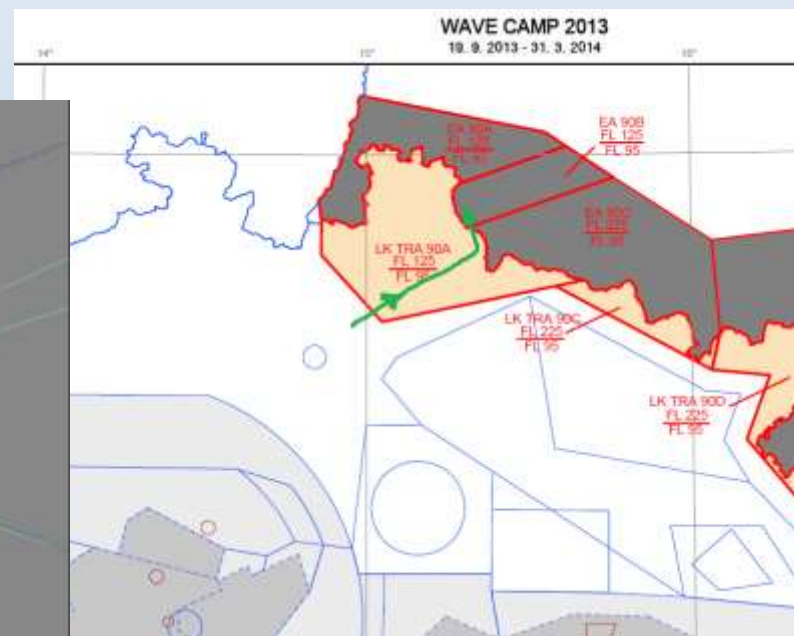
- ➔ Následně došlo ke snížení minima radarového rozstupu na hodnotu 4,7 NM což odpovídá snížení předepsaného minimálního rozstupu o 5%.
- ➔ Závažnost byla podle předpisu L-13 hodnocena z hlediska ATM jako významný incident „Significant incident – C3“.
