Ústav pro odborné zjišťování příčin leteckých nehod

Výroční porada k rozboru bezpečnosti za 4. čtvrtletí 2012 a provozní bezpečnosti v roce 2012

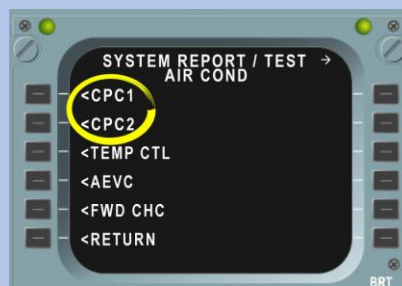
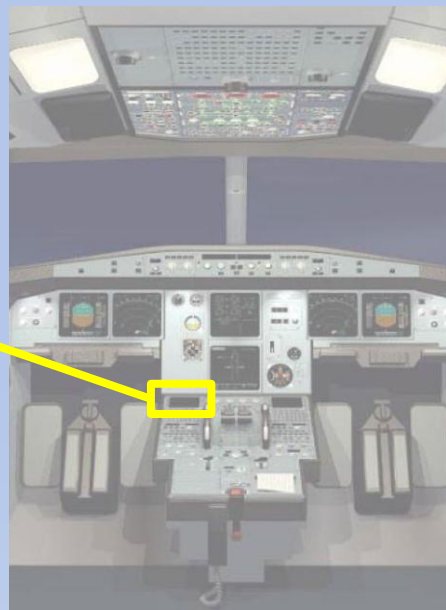
Přezkoušení systému CPC 1 a CPC 2

- Po vzletu letadla A320 z LKPR došlo k signalizaci Master Warning – Excessive Cabin Altitude. Stoupání letadla bylo zastaveno v FL 098 a sklesalo zpět do FL 090.
- Systém CPC (Cabin Pressure Controller) nebyl funkční ani v jednom z módů (Auto/Manual).
- Posádka se rozhodla pro návrat z letu zpět na LKPR. Tíseň ani pohotovost nebyla vyhlášena, přistání proběhlo bez potíží.
- Byl proveden reset obou systémů CPC 1 a CPC 2 a BITE TEST CPCS 1 a CPCS 2 dle MM 21-31-00. Poté bylo letadlo nasazeno na původně plánovanou linku do LEBL (Barcelona). Systém přetlakování pracoval po celou dobu bez závad.

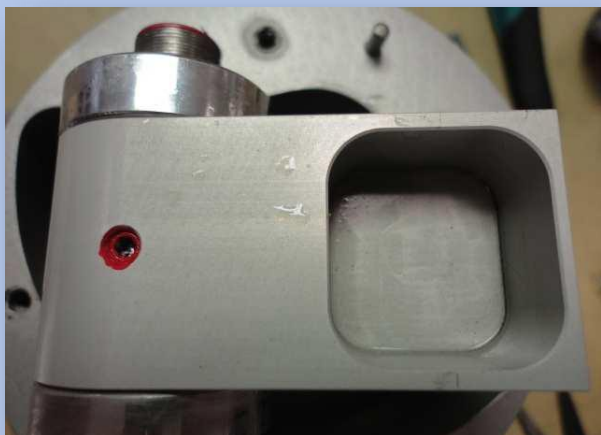
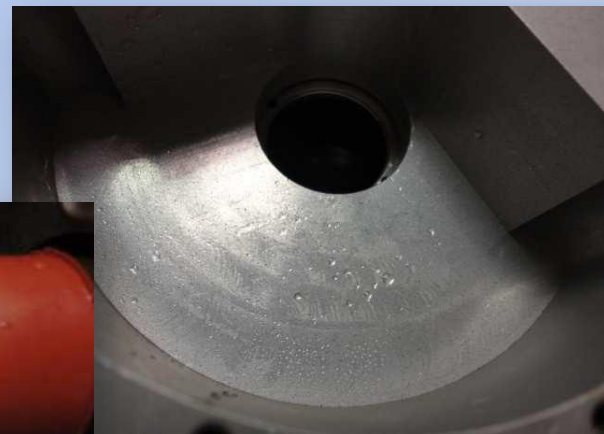
- V průběhu zkušebního letu, při kontrole minimální rychlosti, byla posádkou zjištěna závada STICK SHAKER/PUSHER. Přistání proběhlo bez závad.
- Vzhledem k závažnosti byla událost překvalifikována na vážný incident.
- Byla provedena výměna obou Multi Function Computer dle JIC 31-48-81, obou Angle of Attack (AOA) dle JIC 27-36-00, relé FIN 29GB a přezkoušení systému dle JIC 27-36-00.
- Příčinu šetří společná komise ÚZPLN , ČSA, CSAT ve spolupráci s výrobcem letounu.

Fotografie rozebraných „AOA Probes“ na nichž je vidět přítomnost vody v tělesech obou sond.

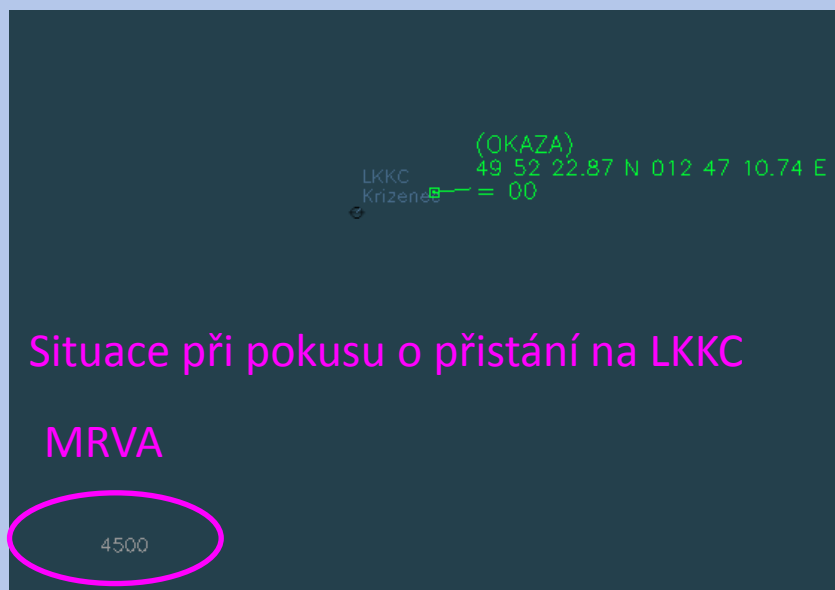
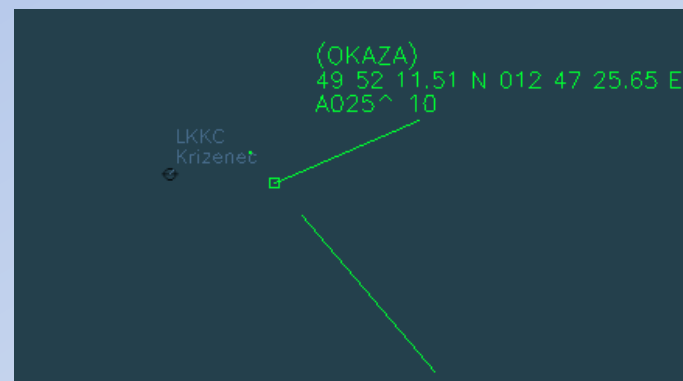
- Po koordinaci s APP stoupal na FL 95.
- V prostoru LKPM se meteorologické podmínky zlepšily natolik, že pilot mohl sklesat za VMC na LKPM, kde bezpečně přistál.

Pilot stoupá do hladiny nad MRVA

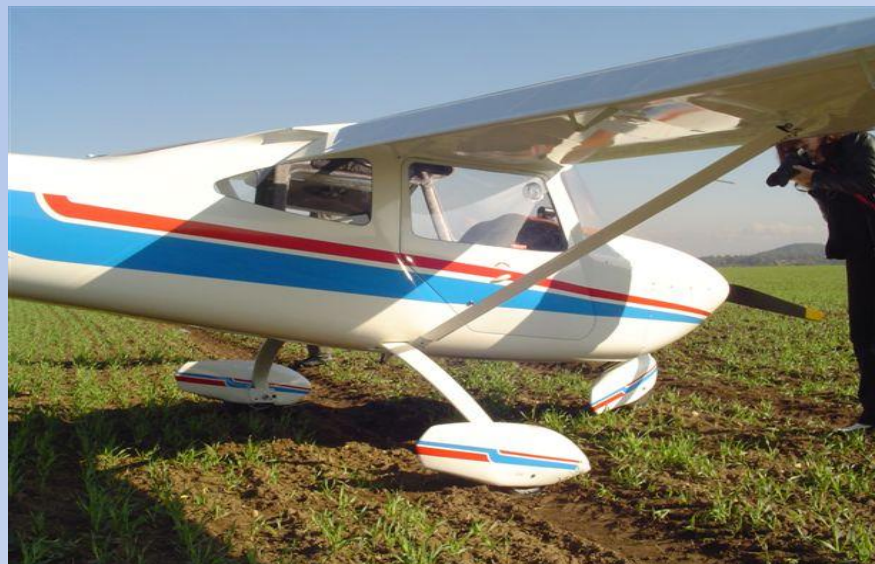
- Ke zranění posádky nedošlo. Byl poškozen předový podvozek.
- K vysazení motoru došlo z důvodu vyčerpání paliva (přepínací ventil byl nastaven v poloze na prázdnou palivovou nádrž).
- Příčinou události byly nedůsledně provedené úkony před vzletem (kontrola polohy přepínacího ventilu palivových nádrží).

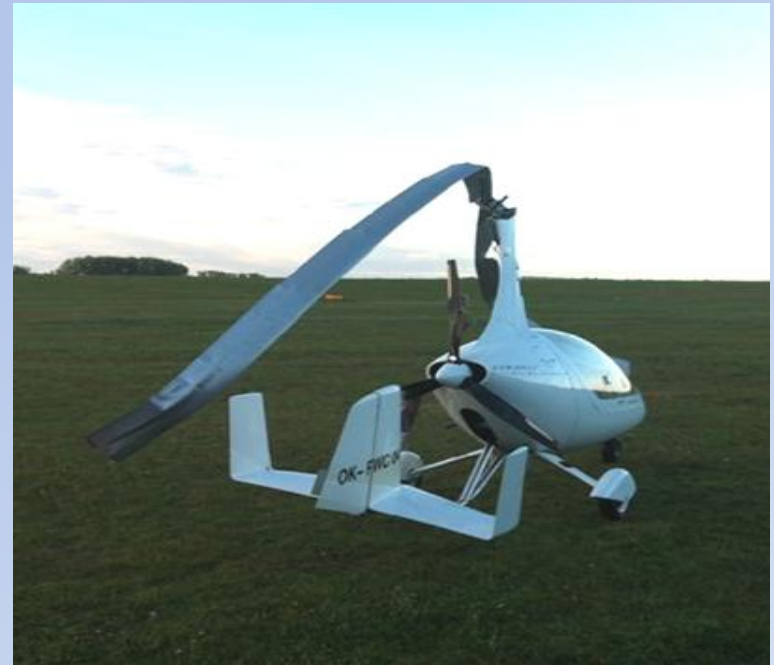
- V důsledku značné kinetické energie roztočených částí byla konstrukce vírníku podrobena velkému namáhání, které způsobilo její značné poškození.
- Pravděpodobnou příčinou bylo, že ke sklopení přídě vírníku na předové kolo vychýlené ze směru došlo při vysoké dopředné rychlosti, což způsobilo převrácení na bok.

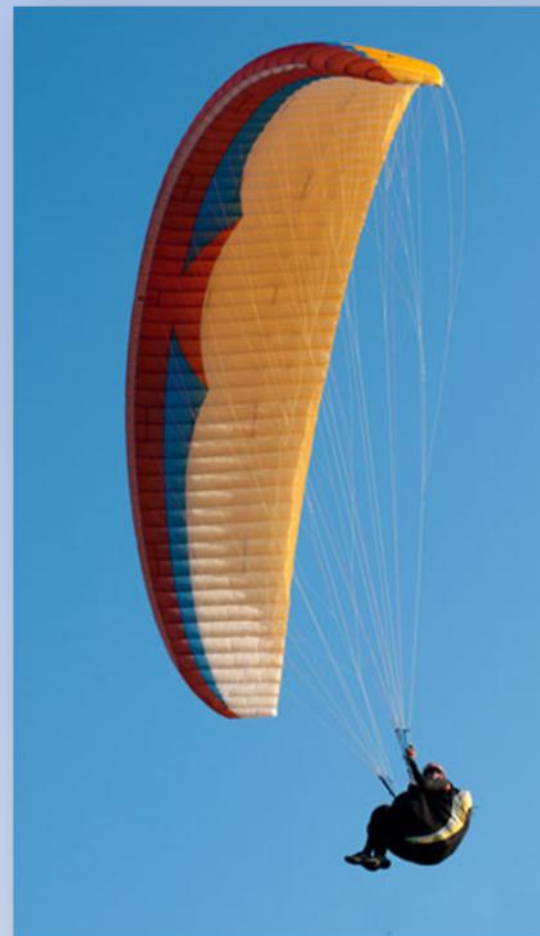
- Pilotce se po startu zaklopila část vrchlíku PK.
- Pilotka nereagovala na změnu směru letu a narazila do země.
- Při pádu na zem utrpěla vážná zranění.

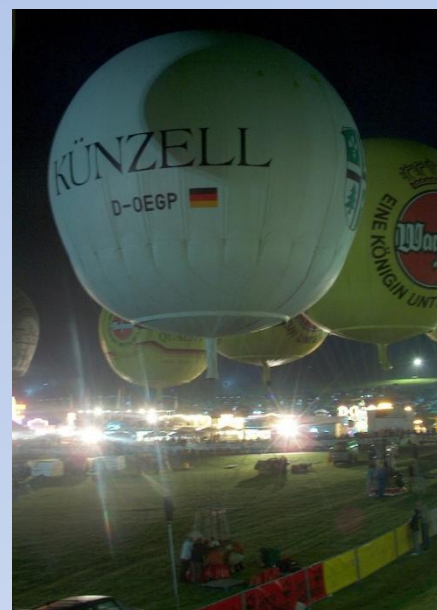
- Předpokládaný čas přistání 11:10 UTC oznámený posádkou byl překročen, a proto byl vyhlášen signál INCERFA.
- Přistání pilot oznámil po 58 minutách od dosednutí. Zdržení zdůvodnil nedostatečným signálem GSM v místě přistání.

Ilustrační foto vzletu plynových balónů

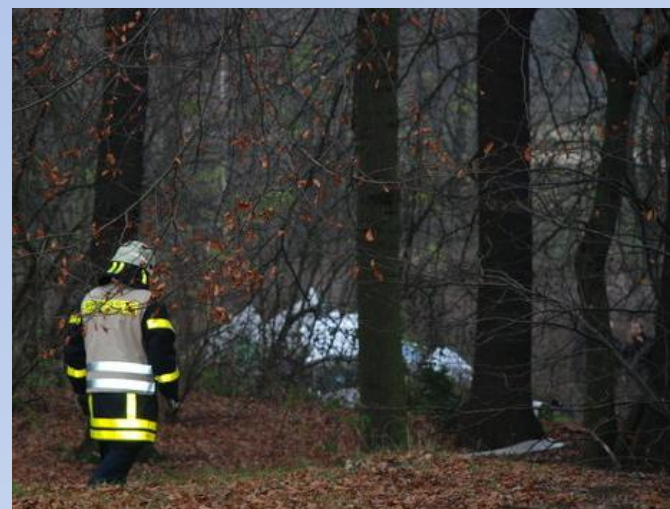
- Letoun, pravděpodobně během přistávacího manévru, narazil do stromů v místě golfového hřiště v blízkosti letiště Marl-Loemühle (EDLM).
- Letoun byl po pádu na zem zničen a posádka, 2 osoby ve věku 63 let a 23 let, byla těžce zraněna.

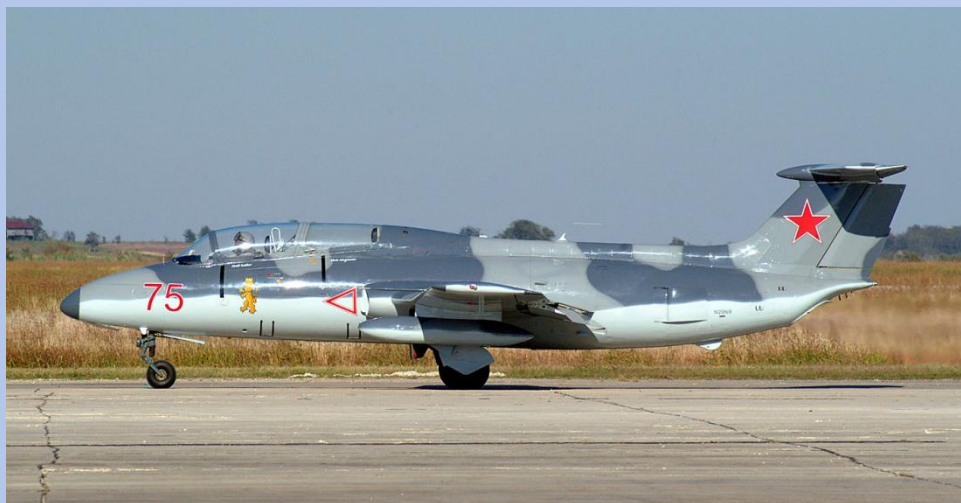
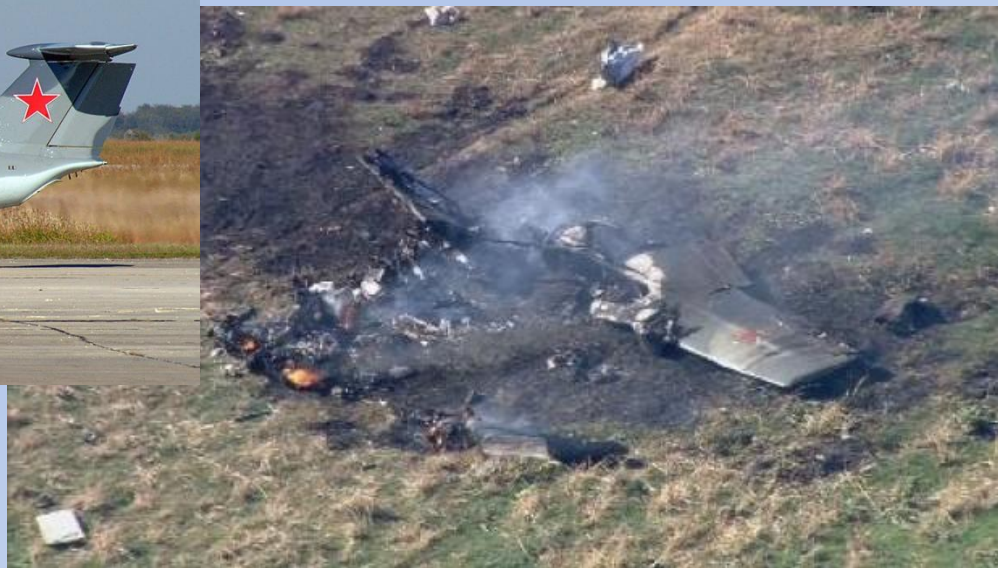
Notifikace letecké nehody L 29 - pokračování

- Podle svědků se jednalo o druhý let L 29 v uvedený den, kdy pilot prováděl let s cestujícím, pravděpodobně s úmyslem „zážitkového“ letu z letiště Lancaster (Texas). Svědci z okolí viděli letoun před nehodou, ale neviděli, že by prováděl akrobatické manévry.
- Oba členové posádky (pilot 77 let a cestující 30 let) zahynuli v troskách. Letoun byl zničen požárem.
