ZÁVĚREČNÁ ZPRÁVA

**o odborném zjišťování příčin incidentu
letadla A320-214
v TMA letiště Praha - Ruzyně
7. 5. 2006**

název provozovatele: České aerolinie a.s. (ČSA)
výrobce a model letadla: Airbus Industries, A 320-214
poznávací značka: OK-GEB
místo: TMA Praha – Ruzyně
datum a čas: 7. 5. 2006, 13:06 (Všechny časy jsou UTC.)

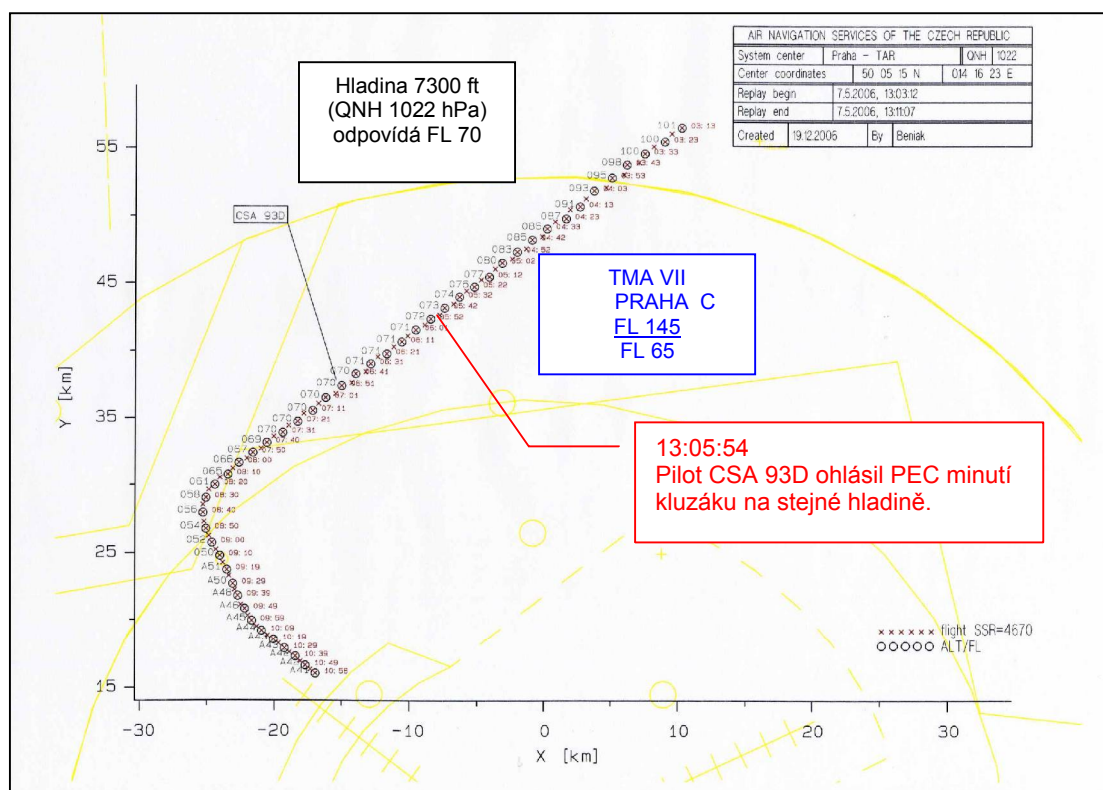
V průběhu vektorování pro přiblížení na VOR DME 13 v FL 70, asi 10 NM před bodem EVANA, posádka letadla viděla neznámý kluzák bílé barvy s výrazným červeným zbarvením přídě trupu a na koncích křídla, který v protisměru, na přibližně stejné hladině, minul letadlo A 320-214 asi 300 m vpravo. Velitel letadla v 13:05:54 situaci blízkou srážce s neznámým kluzákem ohlásil PEC, který o letu kluzáku neměl žádnou informaci. Vzhledem k nenadálému zjištění kluzáku pilot letadla CSA 93D nestačil provést činnost k vyhnutí. Neznámý kluzák již neviděl a pokračoval dál v klesání a přiblížení na přistání. Letadlo přistálo bez závad na letišti LKPR.

Komisi se přihlásil svědek, pilot L 13, který v uvedenou dobu letěl v prostoru Doksany ve výšce asi 1250 m a viděl minutí letadla typu Airbus s neznámým kluzákem. Pilot později přistál na letišti Roudnice.
