**Ústav**

# **PORADA K BEZPEČNOSTI LETŮ**

**7. října 2004**

# Rozbor LN a I za 3. čtvrtletí 2004

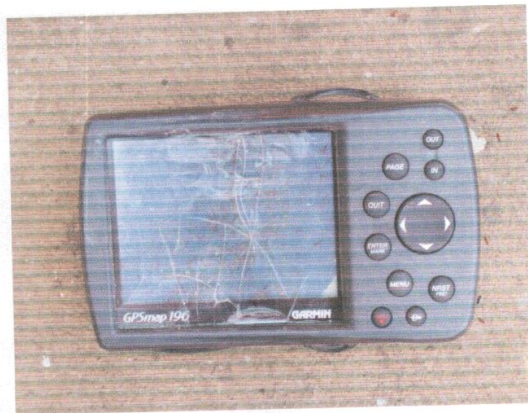
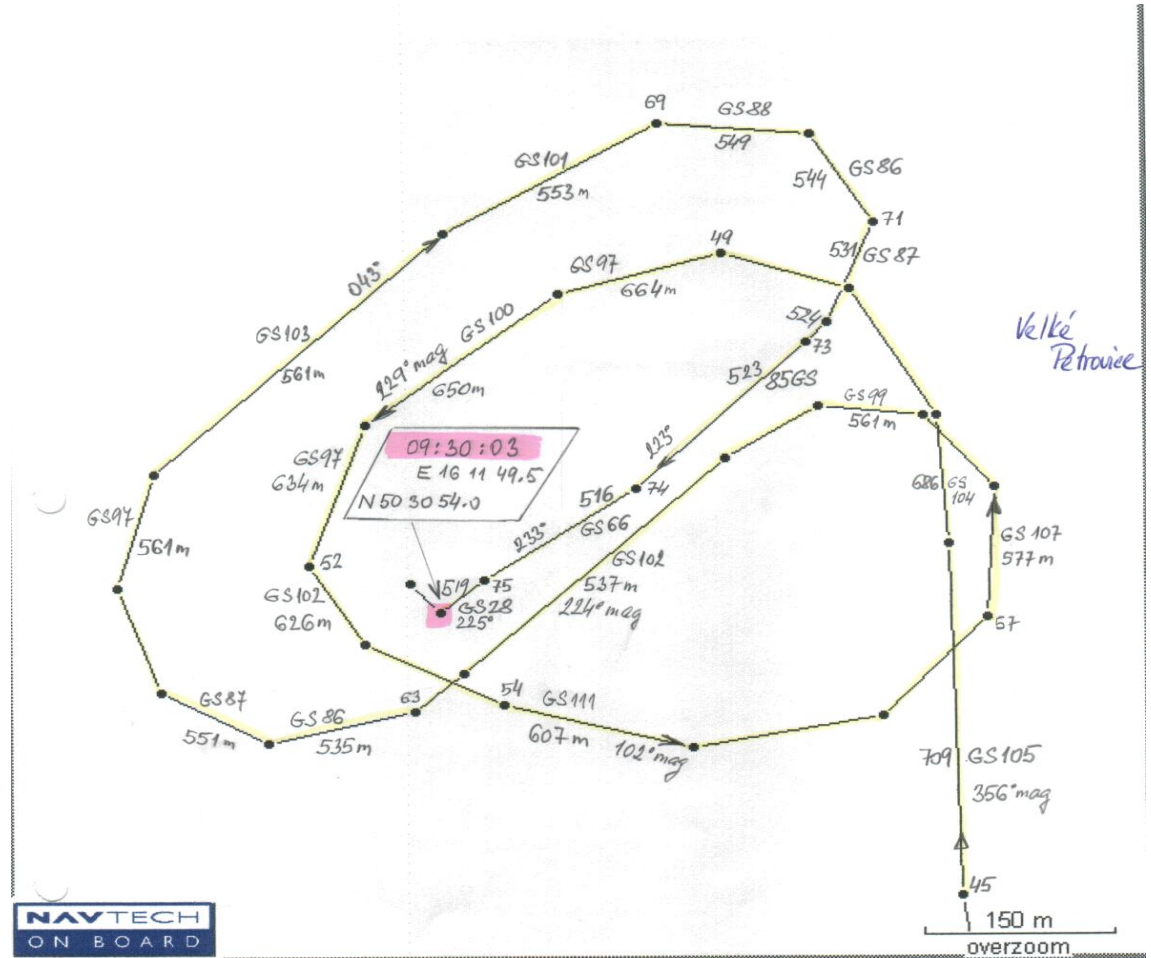
# Analýza dat záznamu Garmin GPSMAP 196 z letu Ka-4 „Šumák“

# **Letecká nehoda SLZ 320/04**

**Dne 3.8.2004 došlo u obce Velké Petrovice na náhodsku k letecké nehodě SLZ Ka-4 “Šumák“, poznávací značky OK-AUO 03, při které zahynul pilot a cestující. Událost šetří komise ÚZPLN.**
