Porada

k bezpečnosti letů

za 2. čtvrtletí

1. pololetí 2009

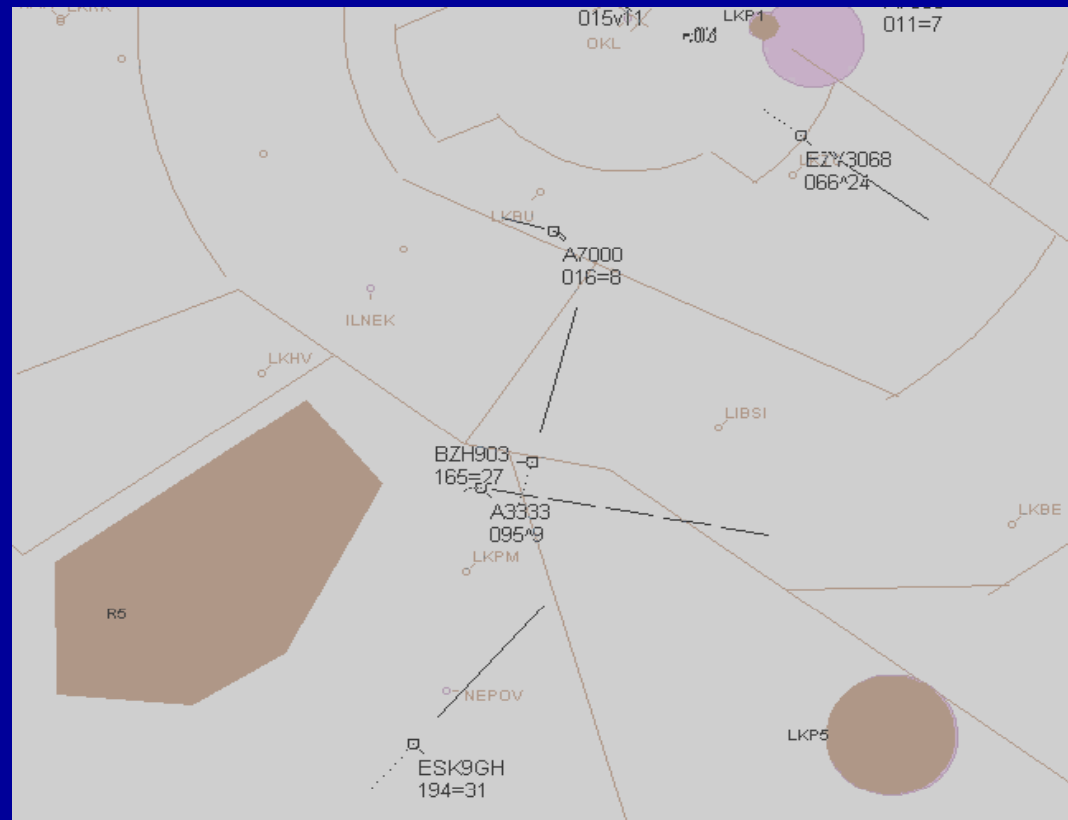
Significant incident 13.5.

Indikace nesprávné hladiny kódovacím výškoměrem SSR
na An-2, výsadky nad LKPM

Přesnost informace o hladině odvozené z tlakové nadmořské výšky a zobrazené řídicímu v odpovědi SSR nemohla být ověřena stanovištěm ATC současným porovnáním informace o hladině odečtené z výškoměru letadla a hlášené tímž letadlem radiotelefonicky. Pilot letadla již nebyl na spojení s APP Praha.

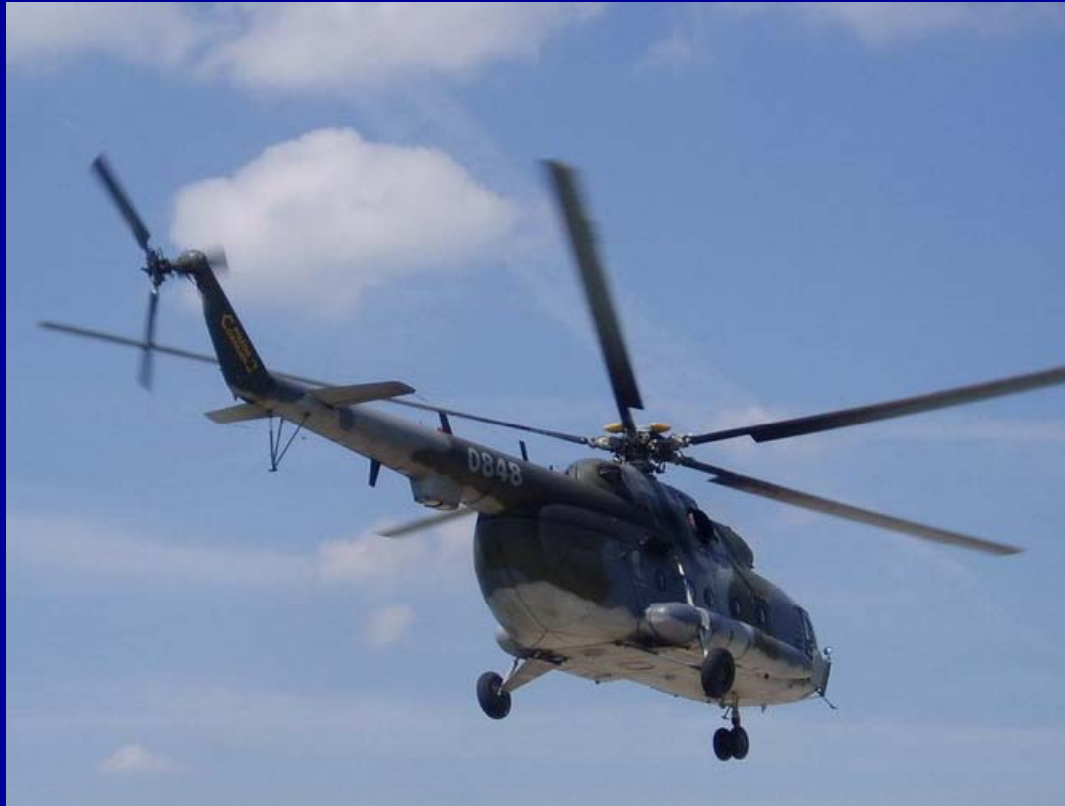
Bez vlivu na bezpečnost 25.5.

Nepovolený vstup do vzdušného prostoru třídy C.

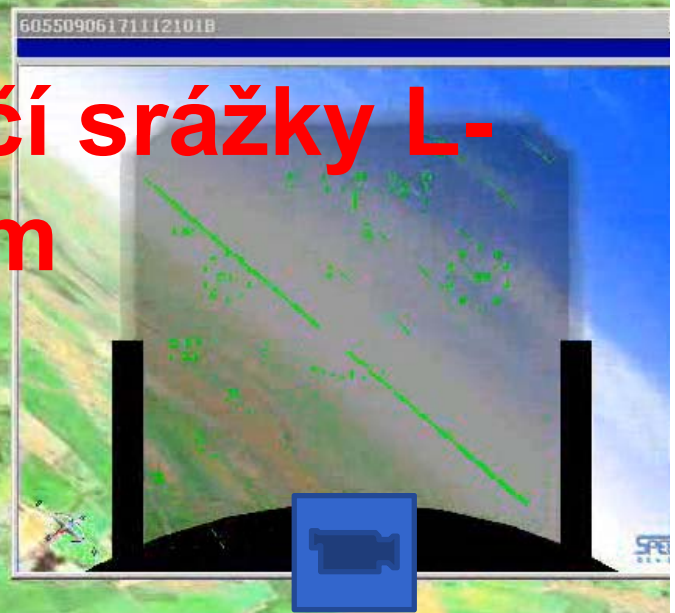
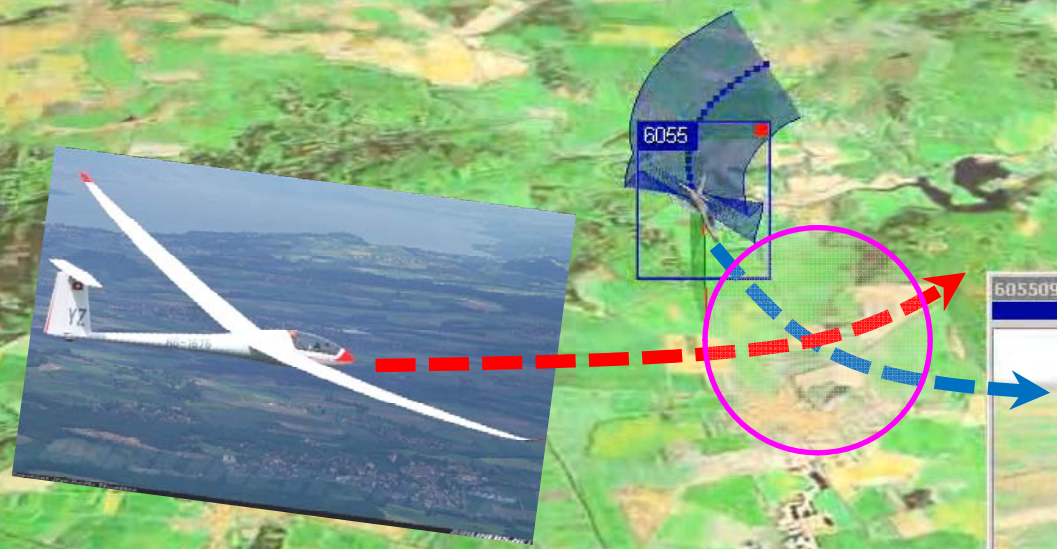
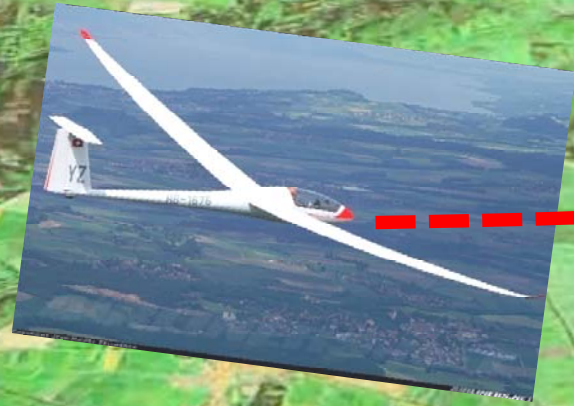
Videozáznam nebezpečí srážky L-159 s kluzákem

minul v bezprostřední blízkosti neznámý kluzák
letící ve stejné hladině – 5200 ft AMSL,
který bez povolení ATC vstoupil do TRA.

NUMBER:	60550906171112101B
LAT:	48° 54' 44.884"
LONG:	16° 03' 29.638"
ALT:	1578.0 m
HTASL:	292 m
HAT:	1286 m
PITCH:	5.68°
ROLL:	-44.49°
HEAD:	173.81°

Kluzák, který neoprávněně narušil dočasně
rezervovaný prostor TRA vyhlášený NOTAM a AUP,
uvedený prostor opustil směrem na jih.
