# ZÁVĚREČNÁ ZPRÁVA

**o odborném zjišťování příčin letecké nehody  
letadla WT-9 Dynamic, pozn. značky OM-PPL,  
dne 19.6. 2014  
cca 200 m W LKPL.**

Praha  
Listopad 2014

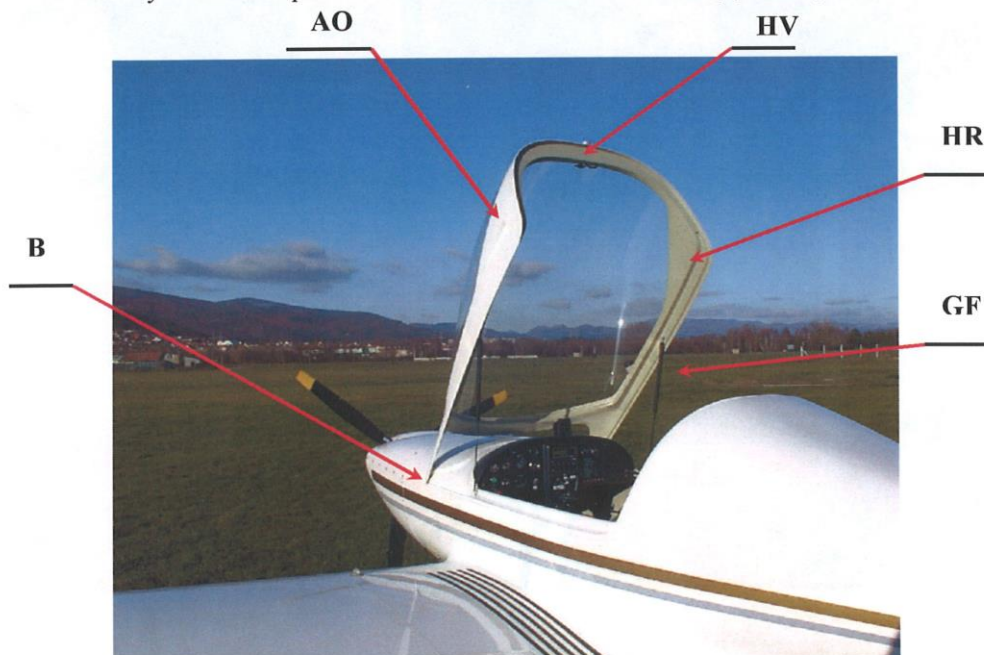
Obr. 3: Kryt kabíny

Kryt kabíny s nedeleným acrylovým sklom je zavesený vpredu pomocou dvoch čapov (B) k štruktúre trupu a otvára sa smerom dopredu. V otvorenej polohe je podopieraný dvomi plynovými pružinami (GF). Rám krytu (HR) je vytvarovaný ako dutý laminátový profil, cez ktorý môže prúdiť vetrací vzduch.

Lapač vetrania (AO) sa nachádza v zadnej časti krytu a slúži súčasne ako madlo na otváranie a zatváranie krytu. Vzduch vetrania je vedený dutinou rámu k staviteľným dýzám vetrania (voliteľne) na oboch stranách kabíny. Na ľavej strane skla je umiestnené posuvné okienko, na pravej strane voliteľne.

Záver krytu kabíny (HV) sa nachádza v rovine symetrie trupu a je prístupný z oboch sedadiel. Čap záveru je vytvorený ako západka s tlačnou pružinou.

Vedľa záveru je umiestnený zámok s kľúčom (voliteľne), ktorým je možné kryt kabíny uzamknúť pozri Obr. 10 ustanovenie 7.8. Letovej príručky.
