# ZÁVĚREČNÁ ZPRÁVA

**o odborném zjišťování příčin letecké nehody  
tandemového padáku  
v místě Jihlava-Henčov  
16. 07. 2011**

Provozovatel: AGERE spol. s.r.o.  
Typ a varianta padáku: Tandemový systém SIGMA 370  
Místo: letiště Jihlava-Henčov - LKJI  
Datum a čas: 16. 07. 2011, 14:37 (všechny časy jsou UTC)

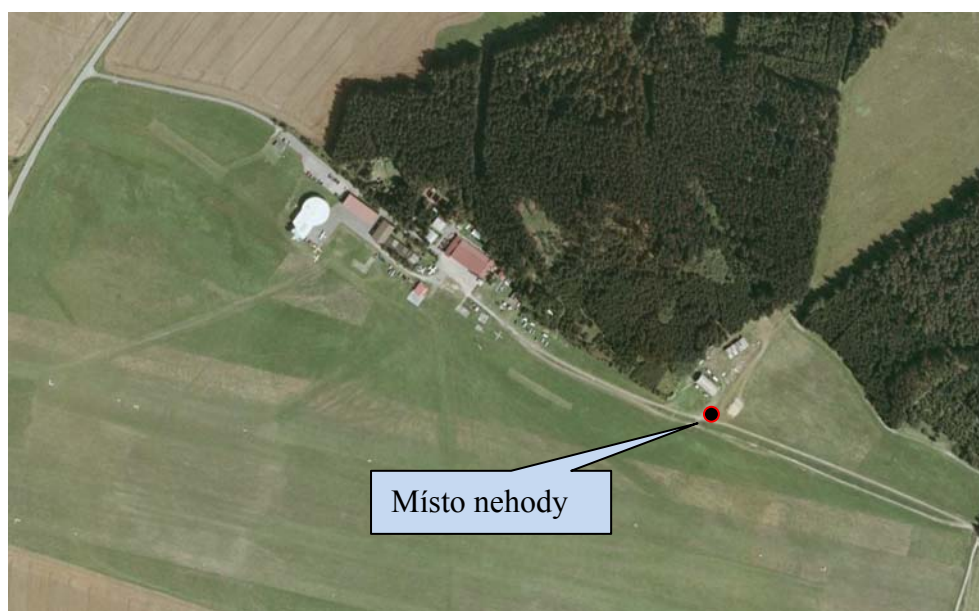
Obr. 1 Místo letecké nehody letiště Jihlava - Henčov

Letiště LKJI je veřejné vnitrostátní letiště. Na letišti LKJI nebyl v době letecké nehody jiný letový provoz. Doskoková plocha byla vytýčena mimo RWY na travnaté ploše nedaleko objektů výcvikového střediska Profitandem.
