ZÁVĚREČNÁ ZPRÁVA

**o odborném zjišťování příčin letecké nehody ultralehkého
letounu Corsair UL poznávací značky OK – SUR 11
na modelářském letišti Holešov
dne 10. srpna 2013**

Praha
Leden 2014

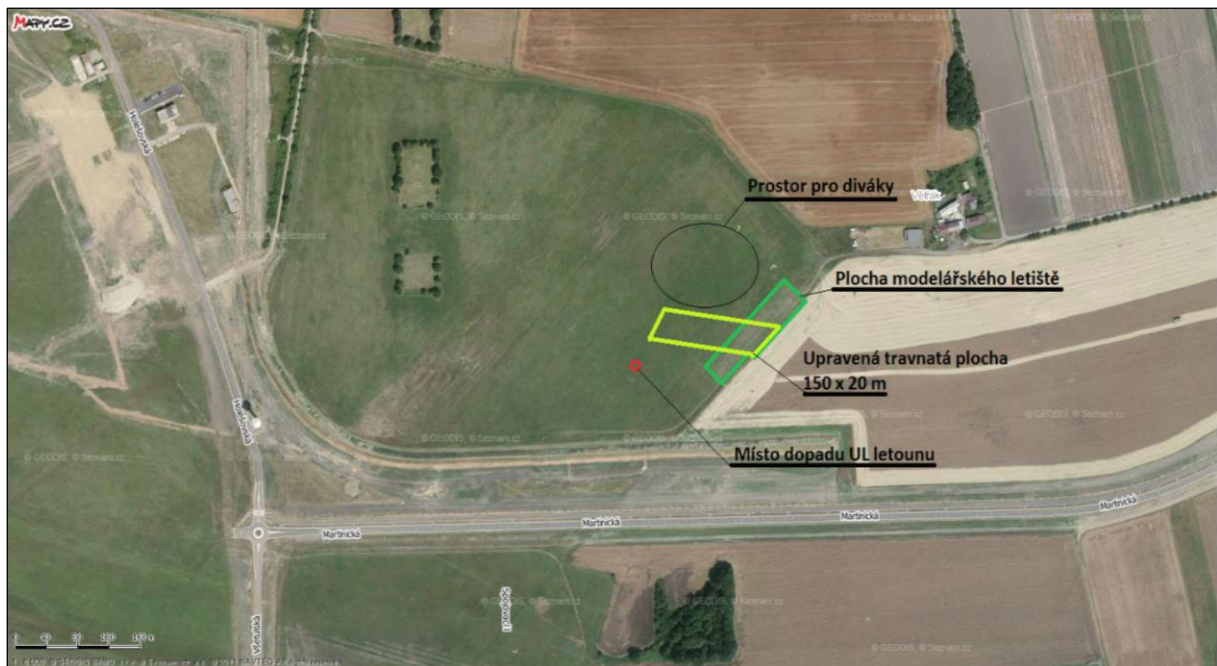
Místem letecké nehody byla travnatá plocha bývalého civilního letiště Holešov. Letoun dopadl cca 47 m jižně od plochy, která byla používána pro vzlety a přistání leteckých modelů a SLZ v průběhu modelářské akce.

Obr. 5 Místo letecké nehody na modelářském letišti
