ZÁVĚREČNÁ ZPRÁVA

**o odborném zjišťování příčin letecké nehody
SLZ TL-2000 Sting, pozn. značky OK-NUA42,
dne 28.4.2012
S LKTO.**

Praha
Listopad 2012

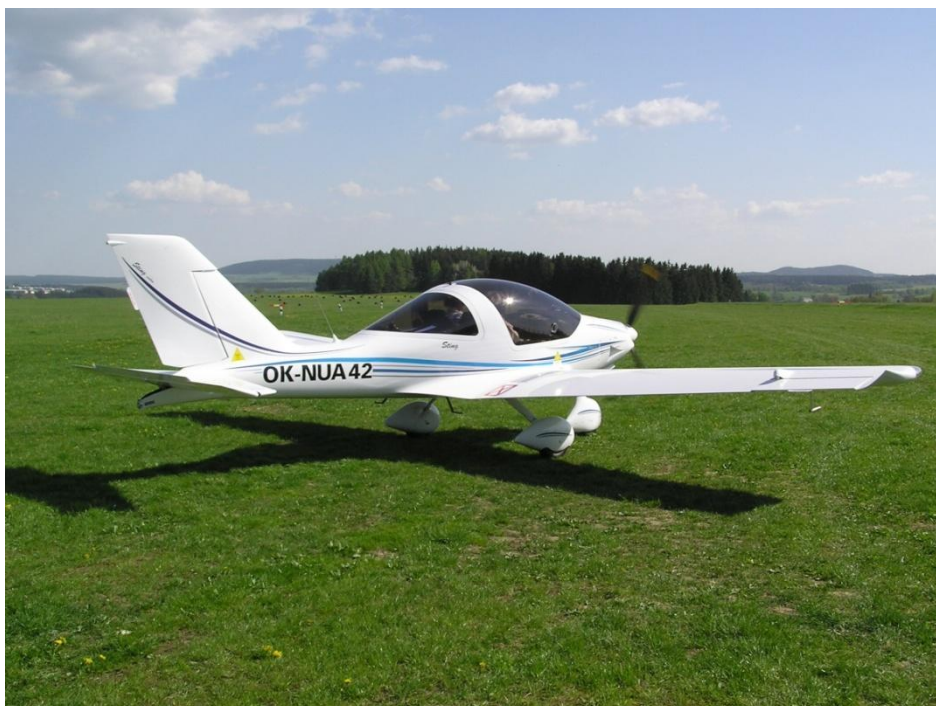
Obr. 2: SLZ TL-2000 Sting.

TL-2000 Sting pozn. značky OK-NUA42 byl jednomotorový dvoumístný dolnoplošník vyrobený z kompozitních materiálů se sedadly vedle sebe, s pevným předovým podvozkem.

Letoun neměl řešení odvod spalin z raketového motoru ZS mimo konstrukci.

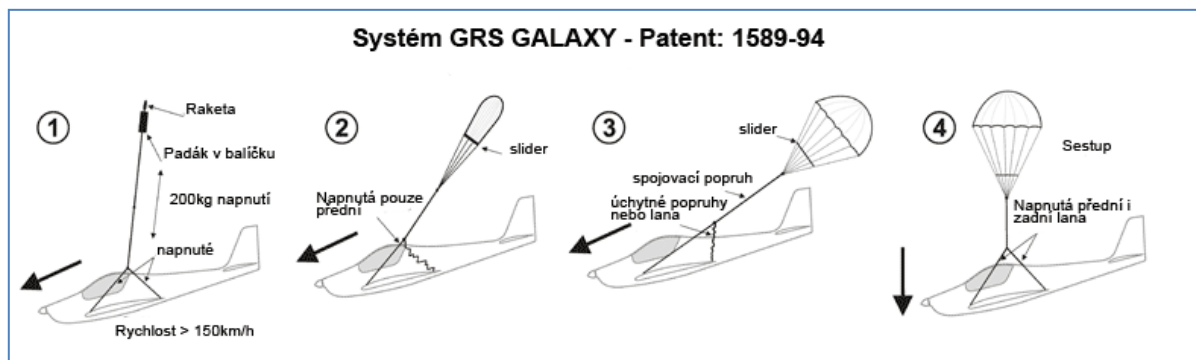
b/ - v roce 2004 vstoupily v platnost nové, zvýšené požadavky pro výpočet zatížení od záchranného systému stanovené předpisem UL 2, kdy přenos dynamického rázu ZS do konstrukce letounu je vypočten na dvě hlavní ocelová lana.

Výsledek pevnostního výpočtu s použitím dat ZS, který byl skutečně namontován do OK-NUA42 by podle této platné metodiky z roku 2004 převýšil o 58% normovanou statickou únosnost použitých ocelových lan a použitá lana pro hlavní (přední) závěsy by tudíž nevyhověla. Pro použití lan jako stabilizačních (zadních) by lana vyhověla.
