Porada

k bezpečnosti letů

za 1. čtvrtletí 2011

Rozbor 1. čtvrtletí 2011

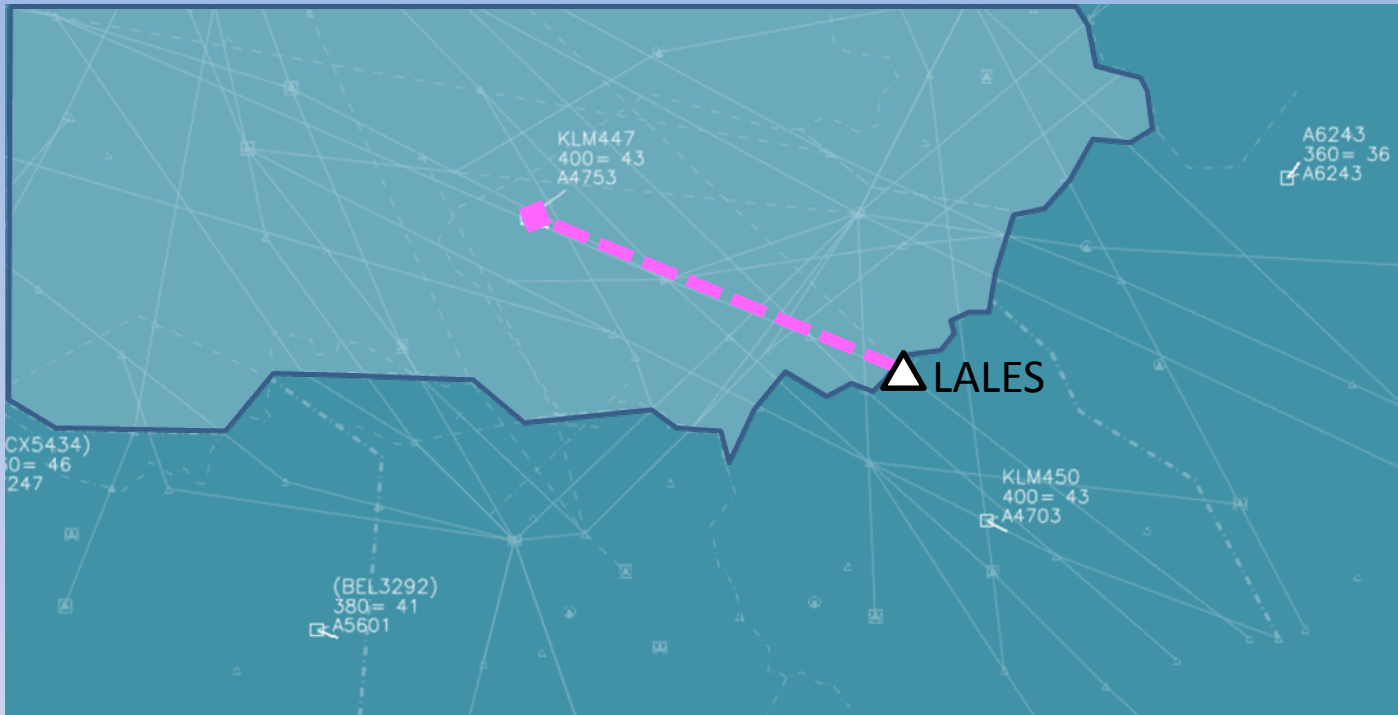
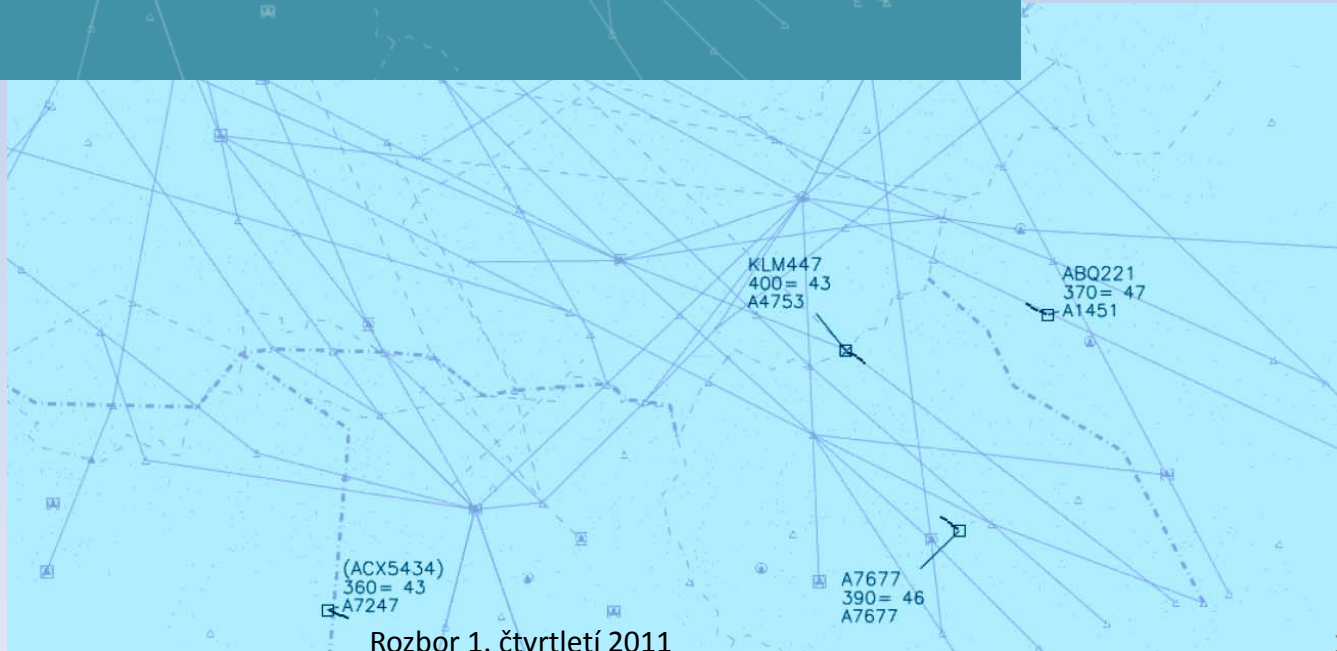
Datum: 10. 1. 2011
Typ: A330-200
Kategorie: Obchodní letecká doprava
Místo: LALES

- Posádka letounu v čase 02:47 UTC vstoupila do FIR Praha ve FL400 nad bodem LALES a nenavázala spojení s ATC.
- Spojení bylo navázáno až v 02:56 UTC, kdy pilot sám zavolal. Jako důvod uvedl, že buď měl nastavený špatný kmitočet, nebo ztišený odposlech radia.

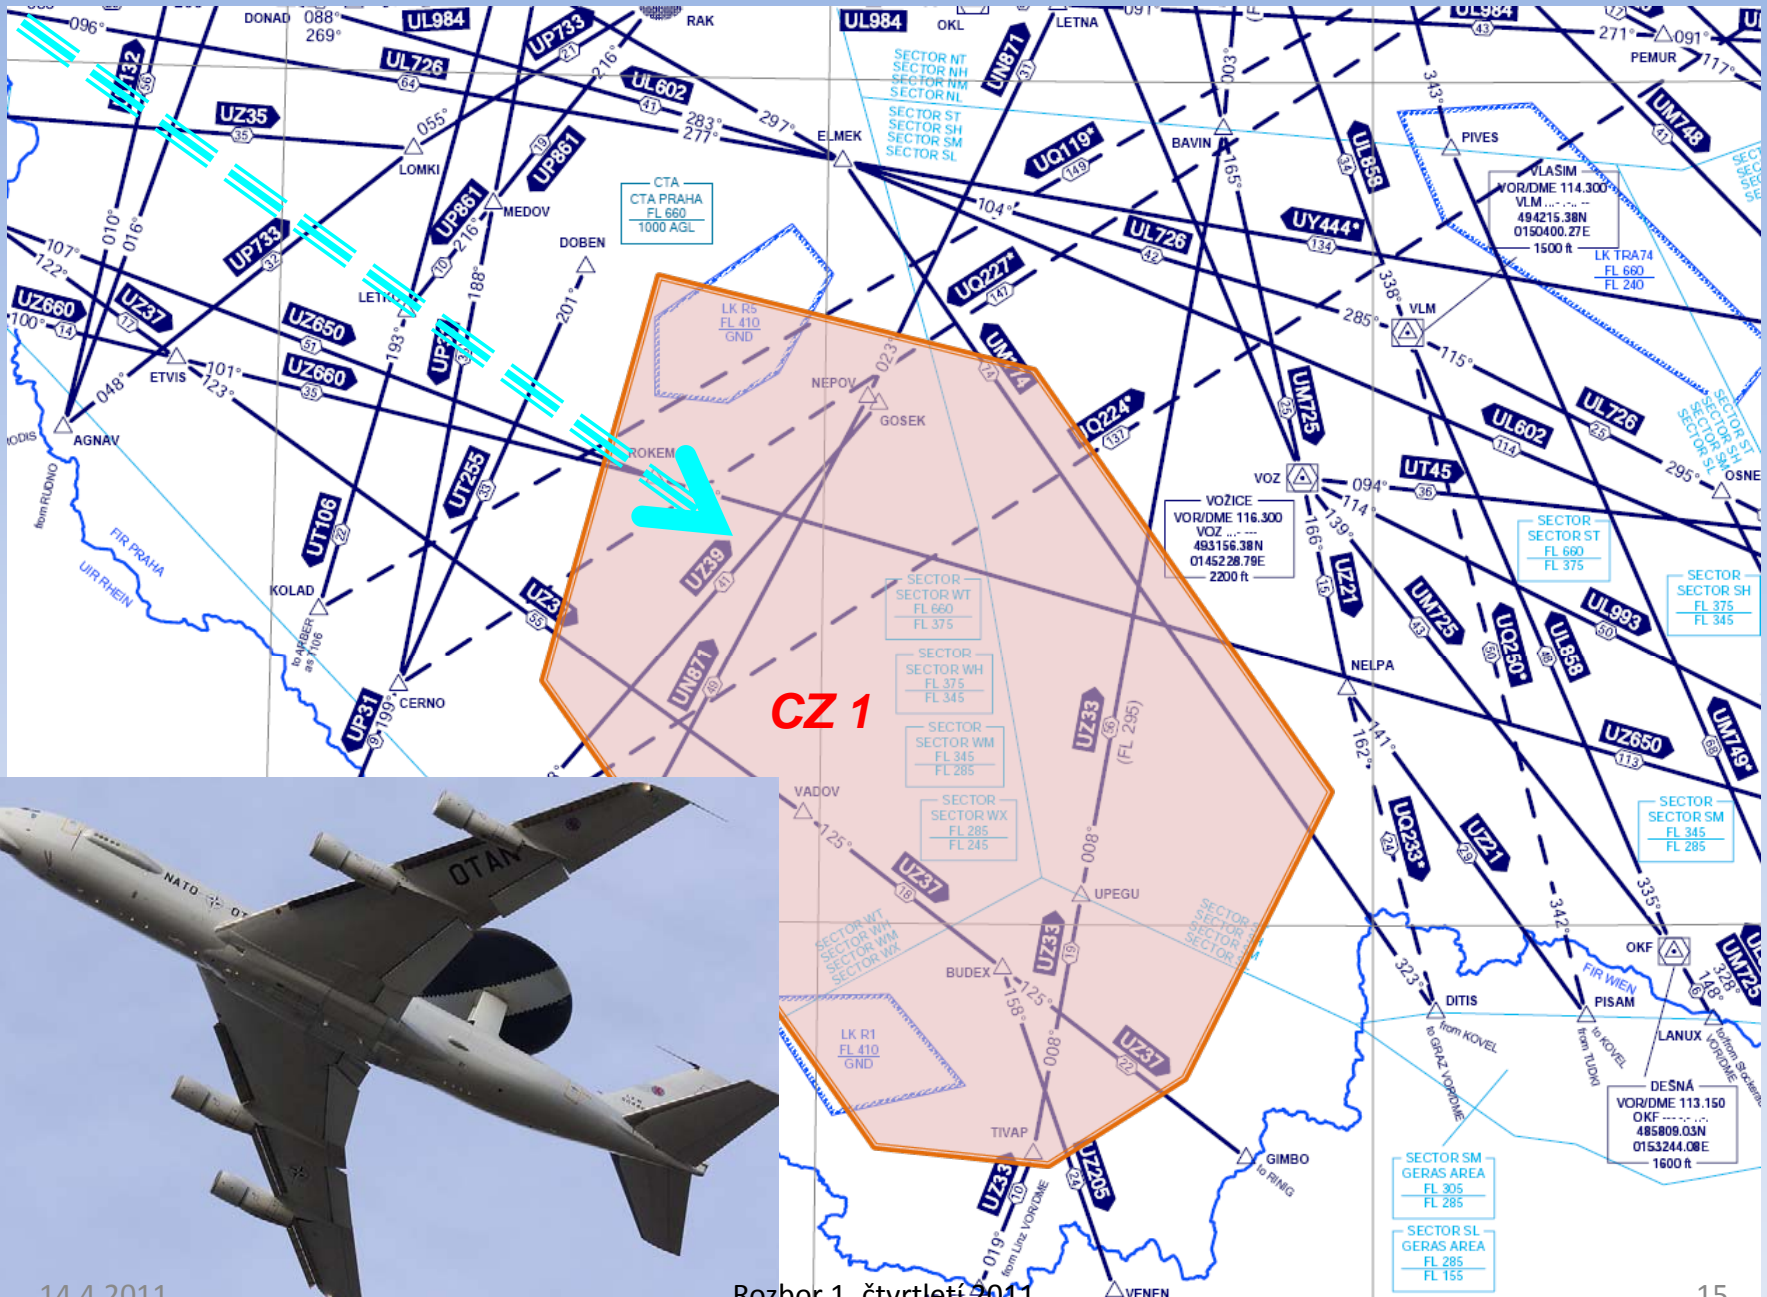
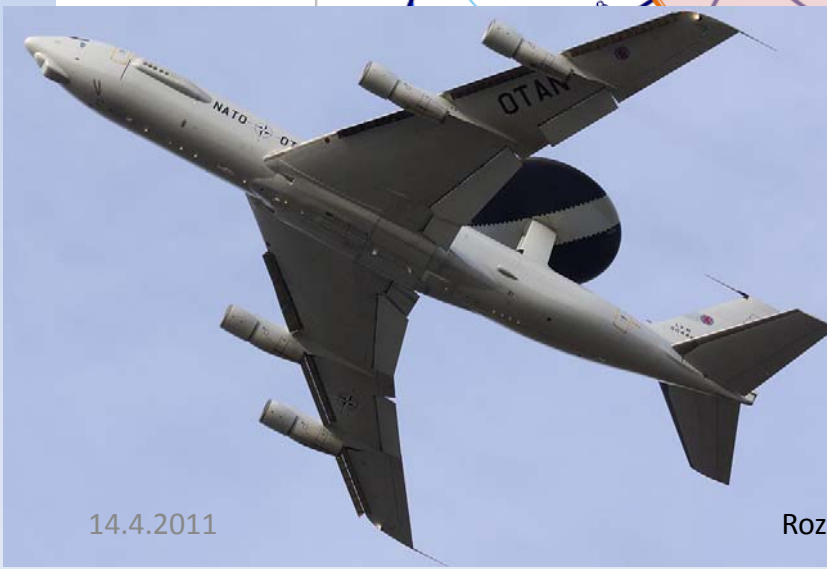
Datum: 7. 1. 2011
Typ: E3TF (AWACS)
Kategorie: NATO
Místo: CZ 1 FIR Praha

- Orgány NATO nedodržely postup pro aktivaci prostoru CZ1 dle platné směrnice „Postupy pro provádění letů NATO Airborne Early Warning System and Control Force v prostoru CZ-1“.
- Let NATO 05 z ETNG (Geilenkirchen) zahájil činnost v CZ1 v 07:52 UTC, ve FL310. Činnost NATO 05 nebyla předem plánována, prostor nebyl uveden v AUP. Sektor ACC Praha byl informován ACC München jen chvíli před přeletem hranice FIR Praha. Informace byla předána MACC, která o činnosti v CZ1 také neměla žádnou informaci. ACC Vienna dostala informaci až na dotaz v cca 08:05 UTC od MPC a následně SC.
- Pro činnost v CZ1 měl být vydán NOTAM na plánovanou aktivaci CZ1.

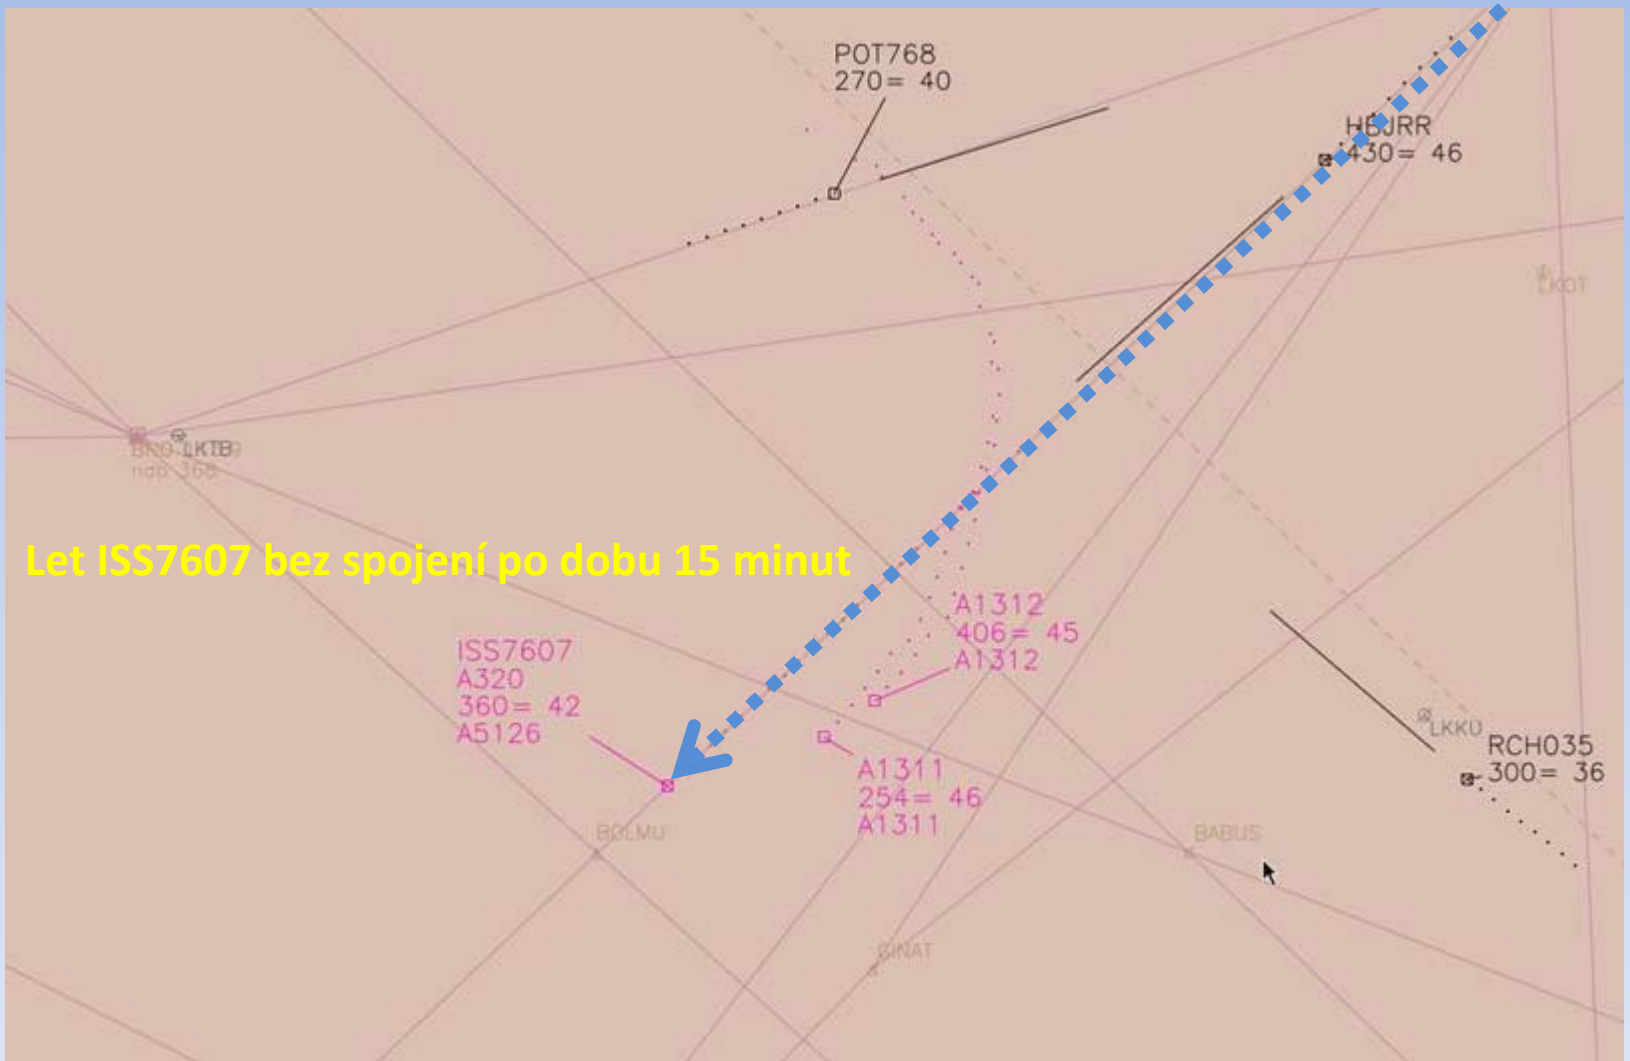
Datum: 14. 1. 2011
Typ: A320-200
Kategorie: Obchodní letecká doprava
Místo: FIR Praha TUSIN

- Letadlo na lince z Moskvy do Bologna vstoupilo v 16:58 UTC nad bodem TUSIN do FIR Praha ve FL 360 a nenavázalo spojení s příslušným sektorem ACC Praha.
- Veškeré pokusy o navázání spojení s posádkou letadla byly po celou dobu průletu až do bodu MIKOV marné. Byl proto proveden zásah hotovostních letounů NATINADS.
- V čase 17:13 UTC nad bodem MIKOV se pilot přihlásil na FREQ 121,5 MHz a byl přeladěn na ACC Vienna.

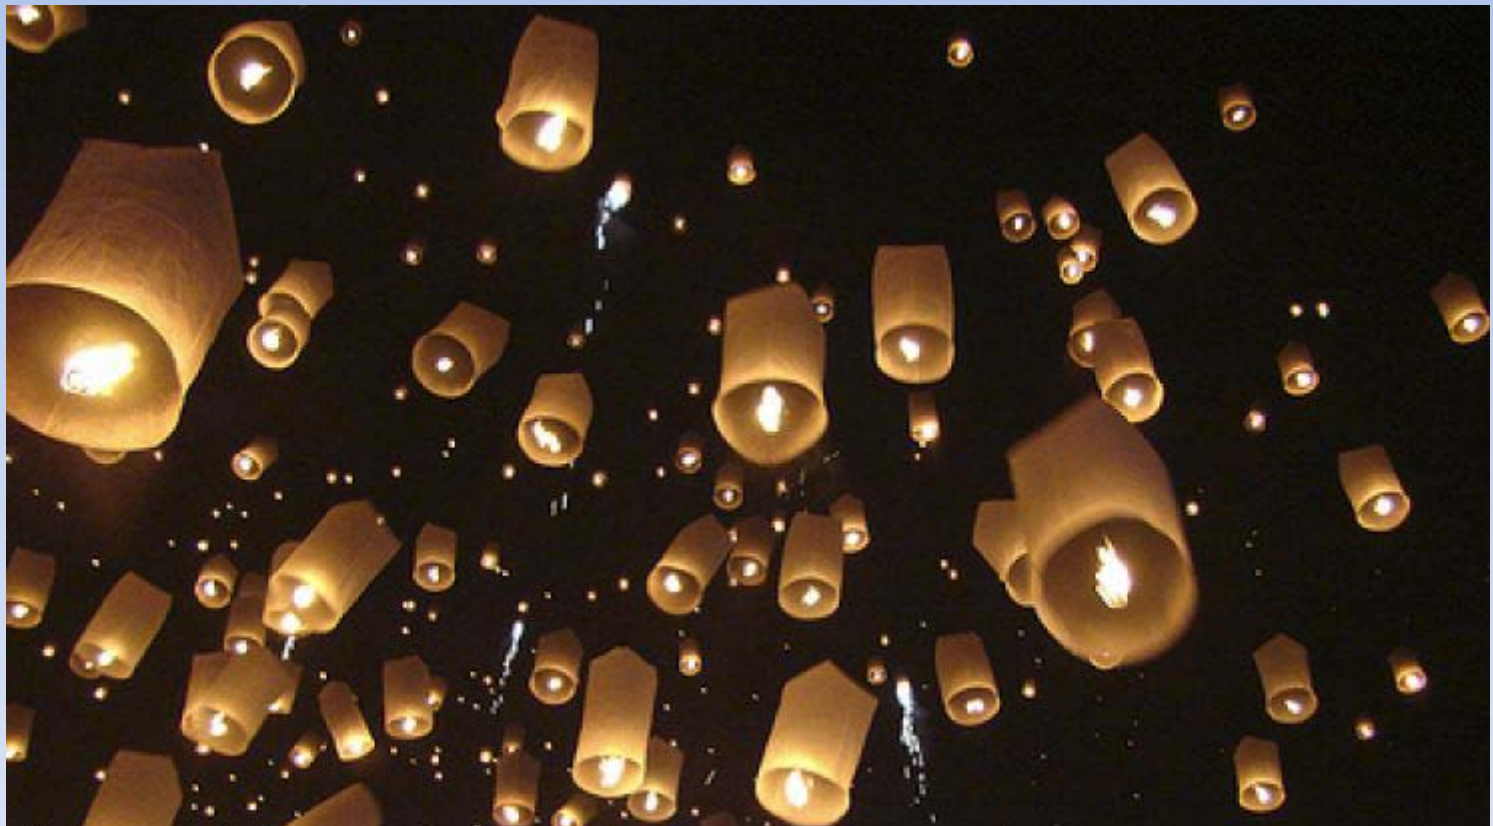
Datum: 27. 1. 2011
Typ: A320 a B738
Kategorie: Obchodní letecká doprava
Místo: LKTB

- V 19:10 UTC, v okamžiku vydání povolení ke vstupu na RWY 28 pro A320 - WZZ873R byl upozorován nad THR RWY10 výskyt značného množství létajících lampionů vypouštěných od hangáru Aeroklubu AERO HERBST. WZZ873R musel vzhledem k situaci pro vzlet použít RWY10.
- Následný odlet B738 - RYR8404 z RWY10 byl opět doprovázen obavami pilota dotazem, je-li vzlet bezpečný, protože bylo vidět ještě několik lampionů. Vzhledem k jejich poloze a směru větru byl nakonec vzlet bezpečně proveden.
- Vypouštění lampionů bylo organizátorem akce sice předem domluveno s TWR Tuřany, ale až v době po odletu WZZ873R a RYR8404.

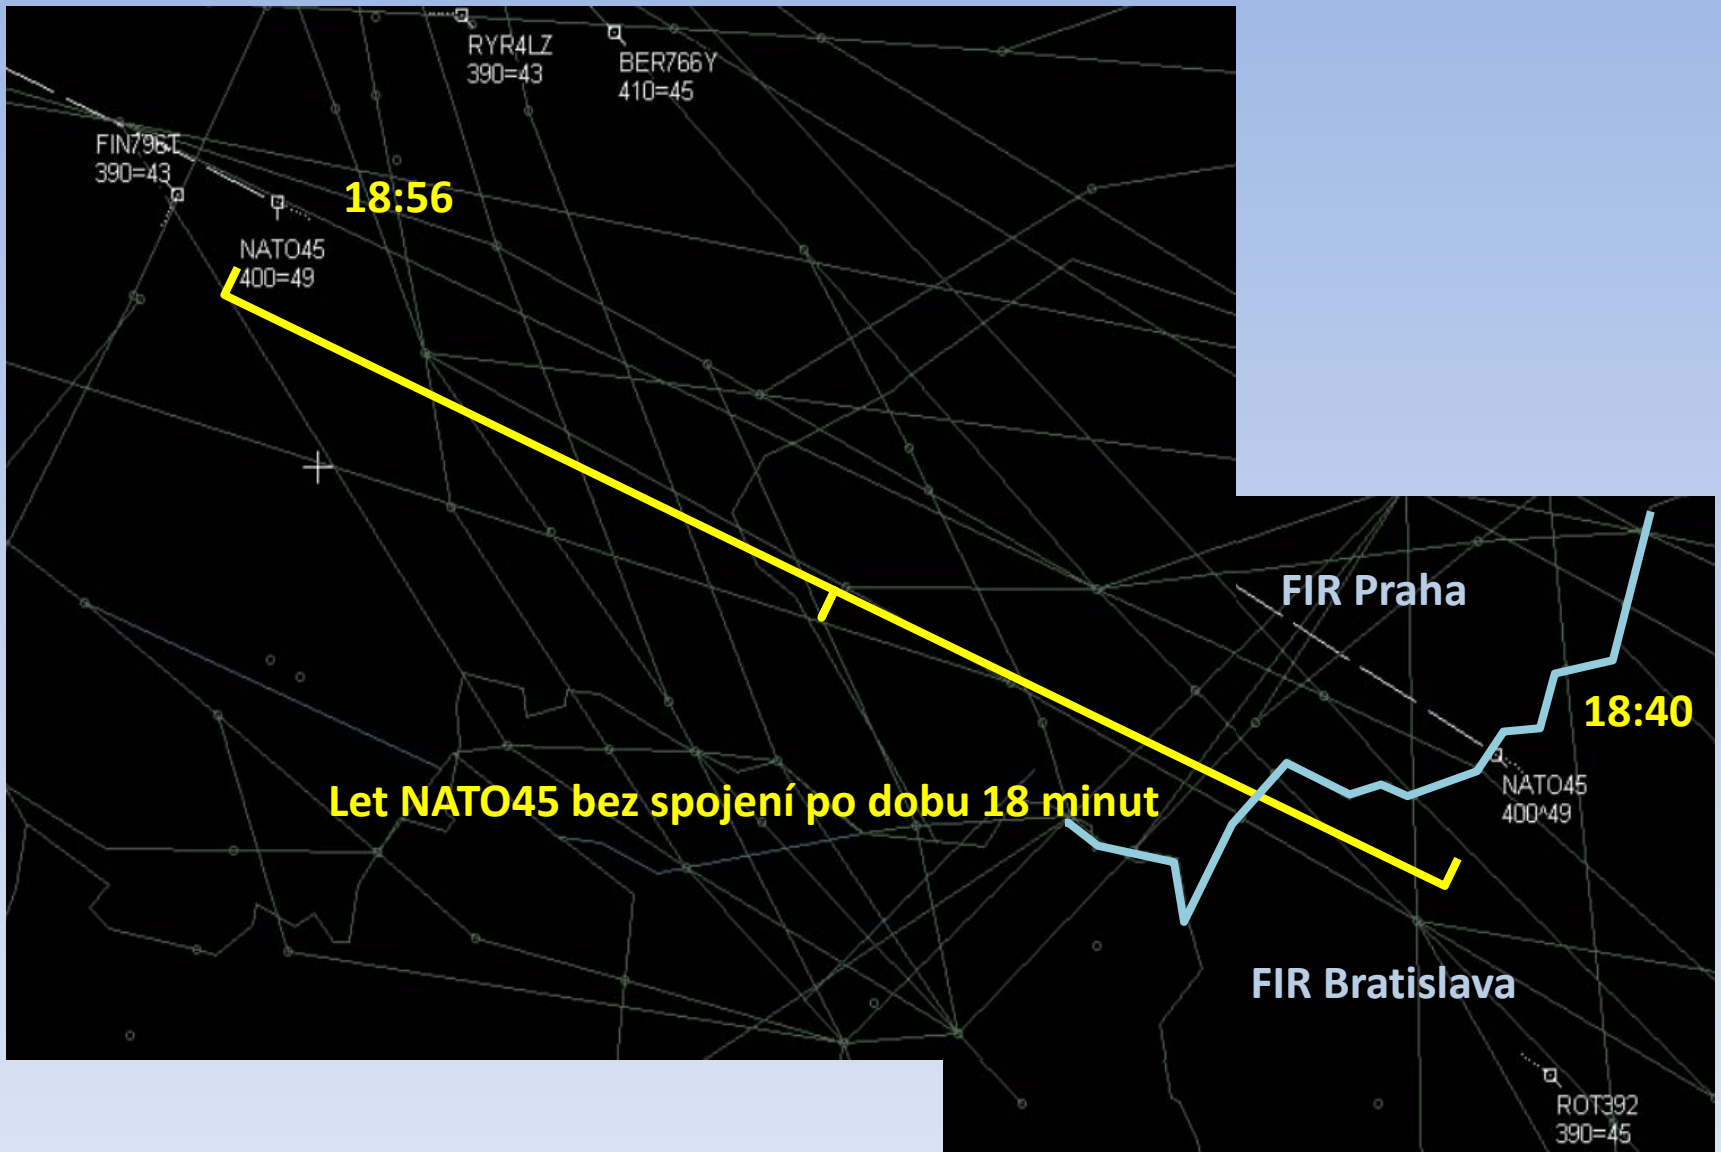
Datum: 28. 1. 2011

Typ: B707-300

Kategorie: NATO

Místo: FIR Praha

- Příslušný EC sektoru ACC Bratislava chtěl přibližně v 18:40 UTC přeladit let NATO45 na sektor ACC Praha.
- Posádka nereagovala, poslední spojení bylo při navázání spojení na hranici s Maďarskem (FIR Budapest – FIR Bratislava).
- EC sektoru ACC Bratislava se pokusil navázat spojení, ale marně. Let NATO45 pokračoval po trati FPL a posádka navázala spojení s ACC Bratislava v 18:58 UTC. Následně byl let přeladěn na sektor ACC Praha. MACC Praha byla informována.

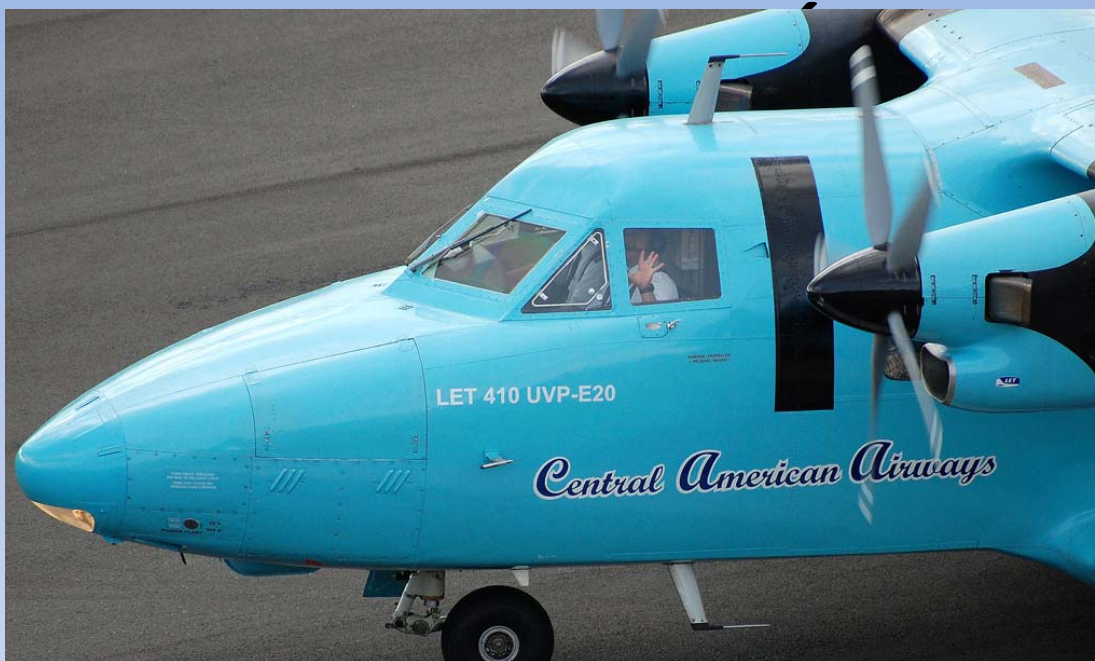
Datum: 14.2.2011
Typ: L- 410UVP-E20
Kategorie: Obchodní letecká doprava
Místo: Cerro de Hula, Honduras

- Při letu ze San Pedro Sula do, v průběhu přesného přístrojového přiblížení na letišti Tegucigalpa (MHTG/TGU), došlo ve 12 hodin místního času v hornatém terénu za špatné viditelnosti k nárazu letounu L- 410UVP-E20 pozn. značky HR-AUQ do země ve výšce 2000 ft nad úrovní letiště.
- Při letecké nehodě zahynuli 2 členové posádky a 14 cestujících. Letoun byl zničen.
- LN šetří komise DGAS Honduras.

- Jednalo se o posádku, ve které CPT měl nalétáno více než 10 000 a FO více než 5 000 letových hodin .
- Pohonné jednotky pracovaly až do nárazu letounu do země.
- Vyhodnocení FDR bylo provedeno ve firmě LET Kunovice za přítomnosti operačního inspektora DGAC Honduras a zplnomocněného představitele - inspektora ÚZPLN.
- Pravděpodobnou příčinou nehody je nedodržení stanovených postupů posádkou pro přiblížení na letiště.

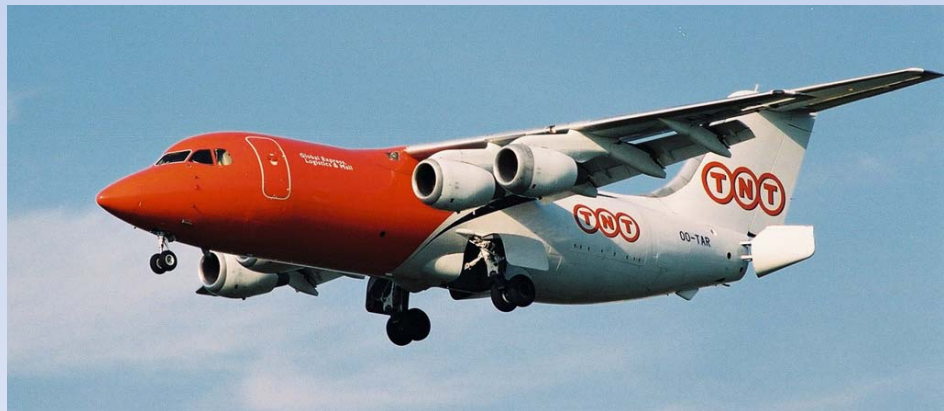
Datum: 22. 2. 2011
Typ: Bae 146-200
Kategorie: Obchodní letecká doprava
Místo: FIR Praha

- Velitel letadla zahraničního provozovatele letícího z Erfurtu do Katowic oznámil v prostoru 20 NM západně od bodu PADKA nouzové klesání bez udání důvodu.
- Po přistání byla přijata zpráva od APP letiště Krakow, že důvodem klesání byla indikace otevřených dveří.

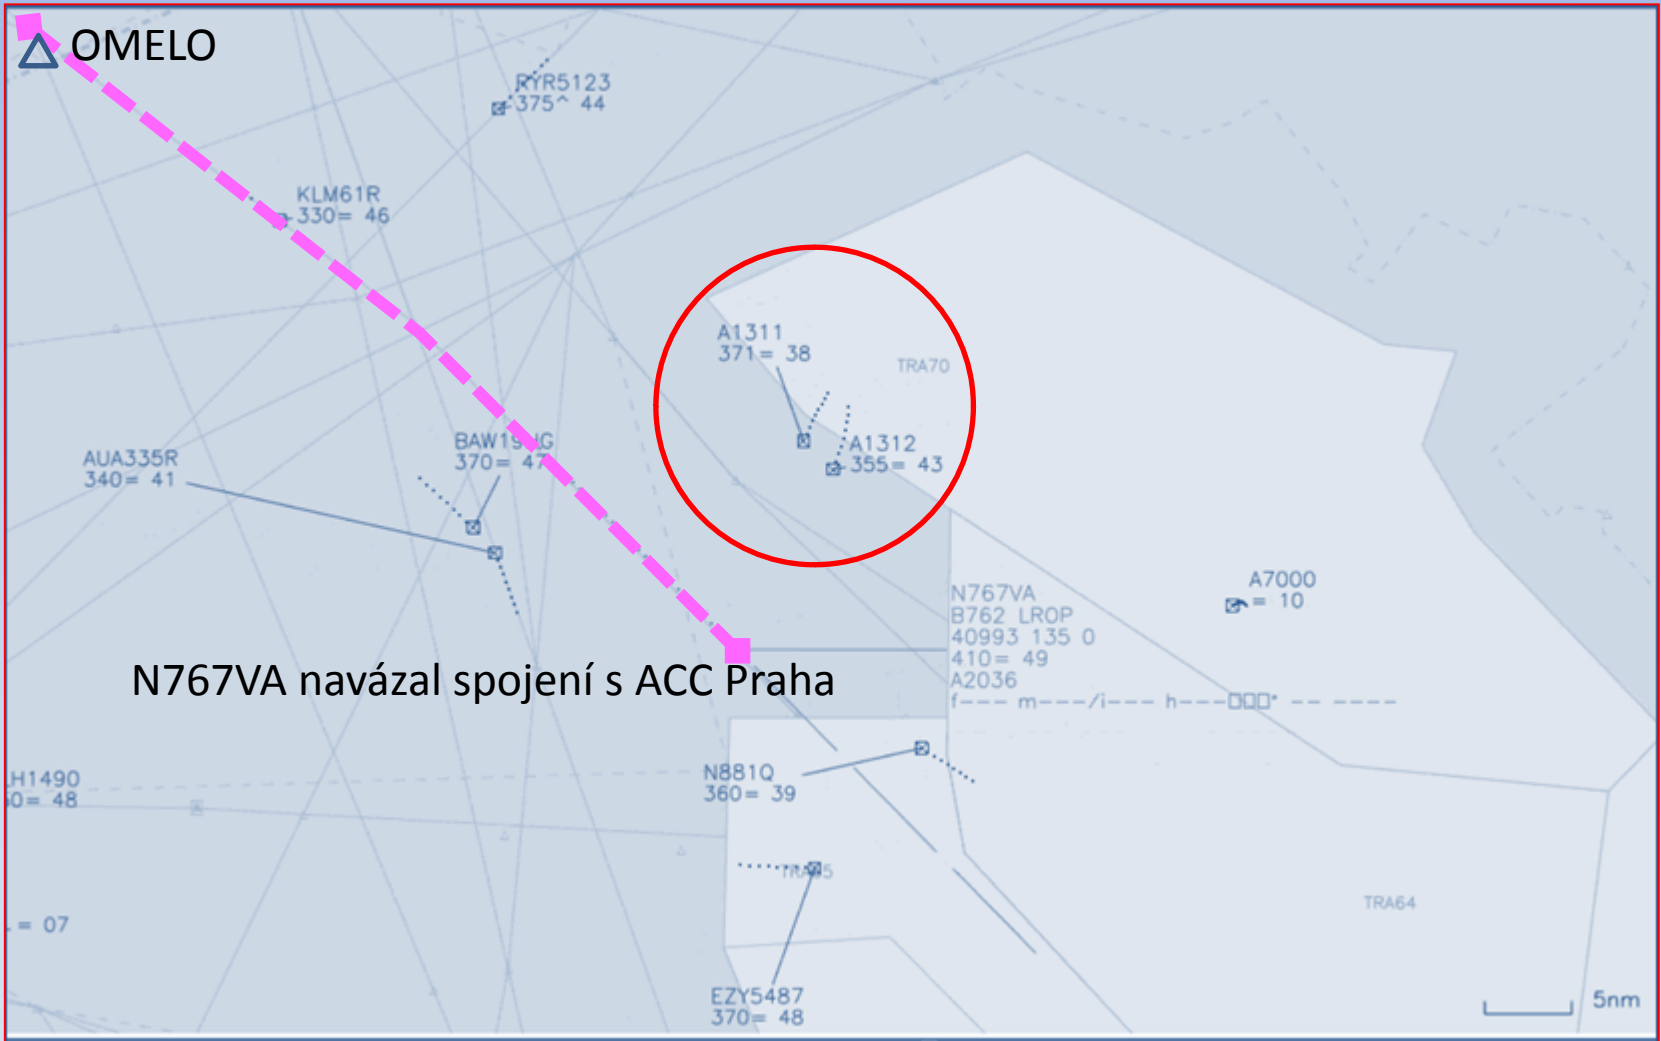
Datum: 20. 2. 2011
Typ: B767
Kategorie: Jiný
Místo: OMELO - FIR Praha

- ACC Praha obdržela zprávu z ACC Rhein, že letoun N767VA letí již několik minut bez spojení a vstoupí do FIR Praha nad bodem OMELO.
- V 10:02 UTC MACC oznámila, že na tento let bez spojení je zahájeno zakročování stíhacími letouny z TRA 70.
- V 10:04 UTC se posádka letounu přihlásila sektoru ACC Praha na kmitočtu 132,805 MHz a proto byl zásah přerušen.

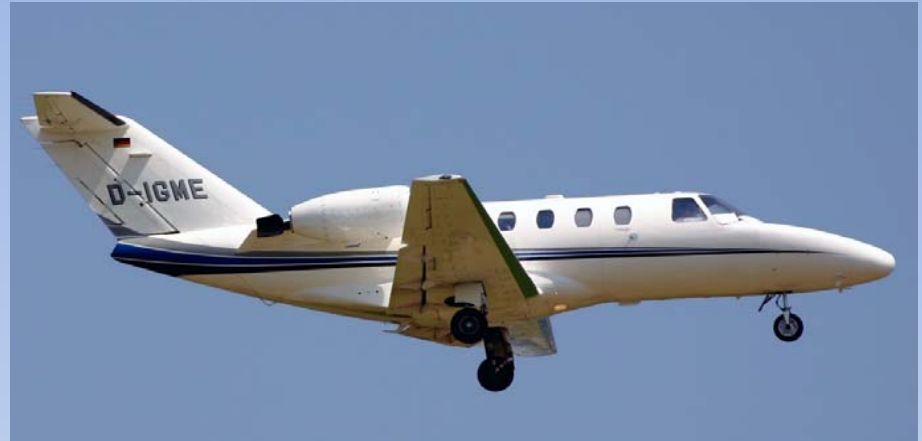
- Posádka podala letový plán pro kombinovaný let VFR/IFR z letiště Mnichovo Hradiště do Frankfurtu. Při placení letištních poplatků byla posádka letounu upozorněna na nutnost aktivace podaného FPL a na povinnost přejít na FIC Praha, po opuštění ATZ LKMH, kde dostane další instrukce pro přechod na IFR let.
- Posádka letounu nedodržela publikované ATM postupy. Odstartovala z LKMH bez letového povolení, během korespondence si aktivaci FPL nevyžádala.

- V ATZ LKMH byl v danou dobu tento let jako jediný známý provoz, ale dispečer AFIS nepředal posádce letounu po vzletu informaci, že má pro další přejít na 126,1 MHz.

- I přes jednoznačné pochybení posádky letounu je doporučen tento postup:
 - vždy po vzletu letadla předat posádce informaci, že musí po opuštění ATZ LKMH přejít na FIC Praha kvůli aktivaci letového plánu,
 - tuto frázi v nejbližším vhodném termínu vložit do AIP ČR na stránku AD 4-LKMH-3.

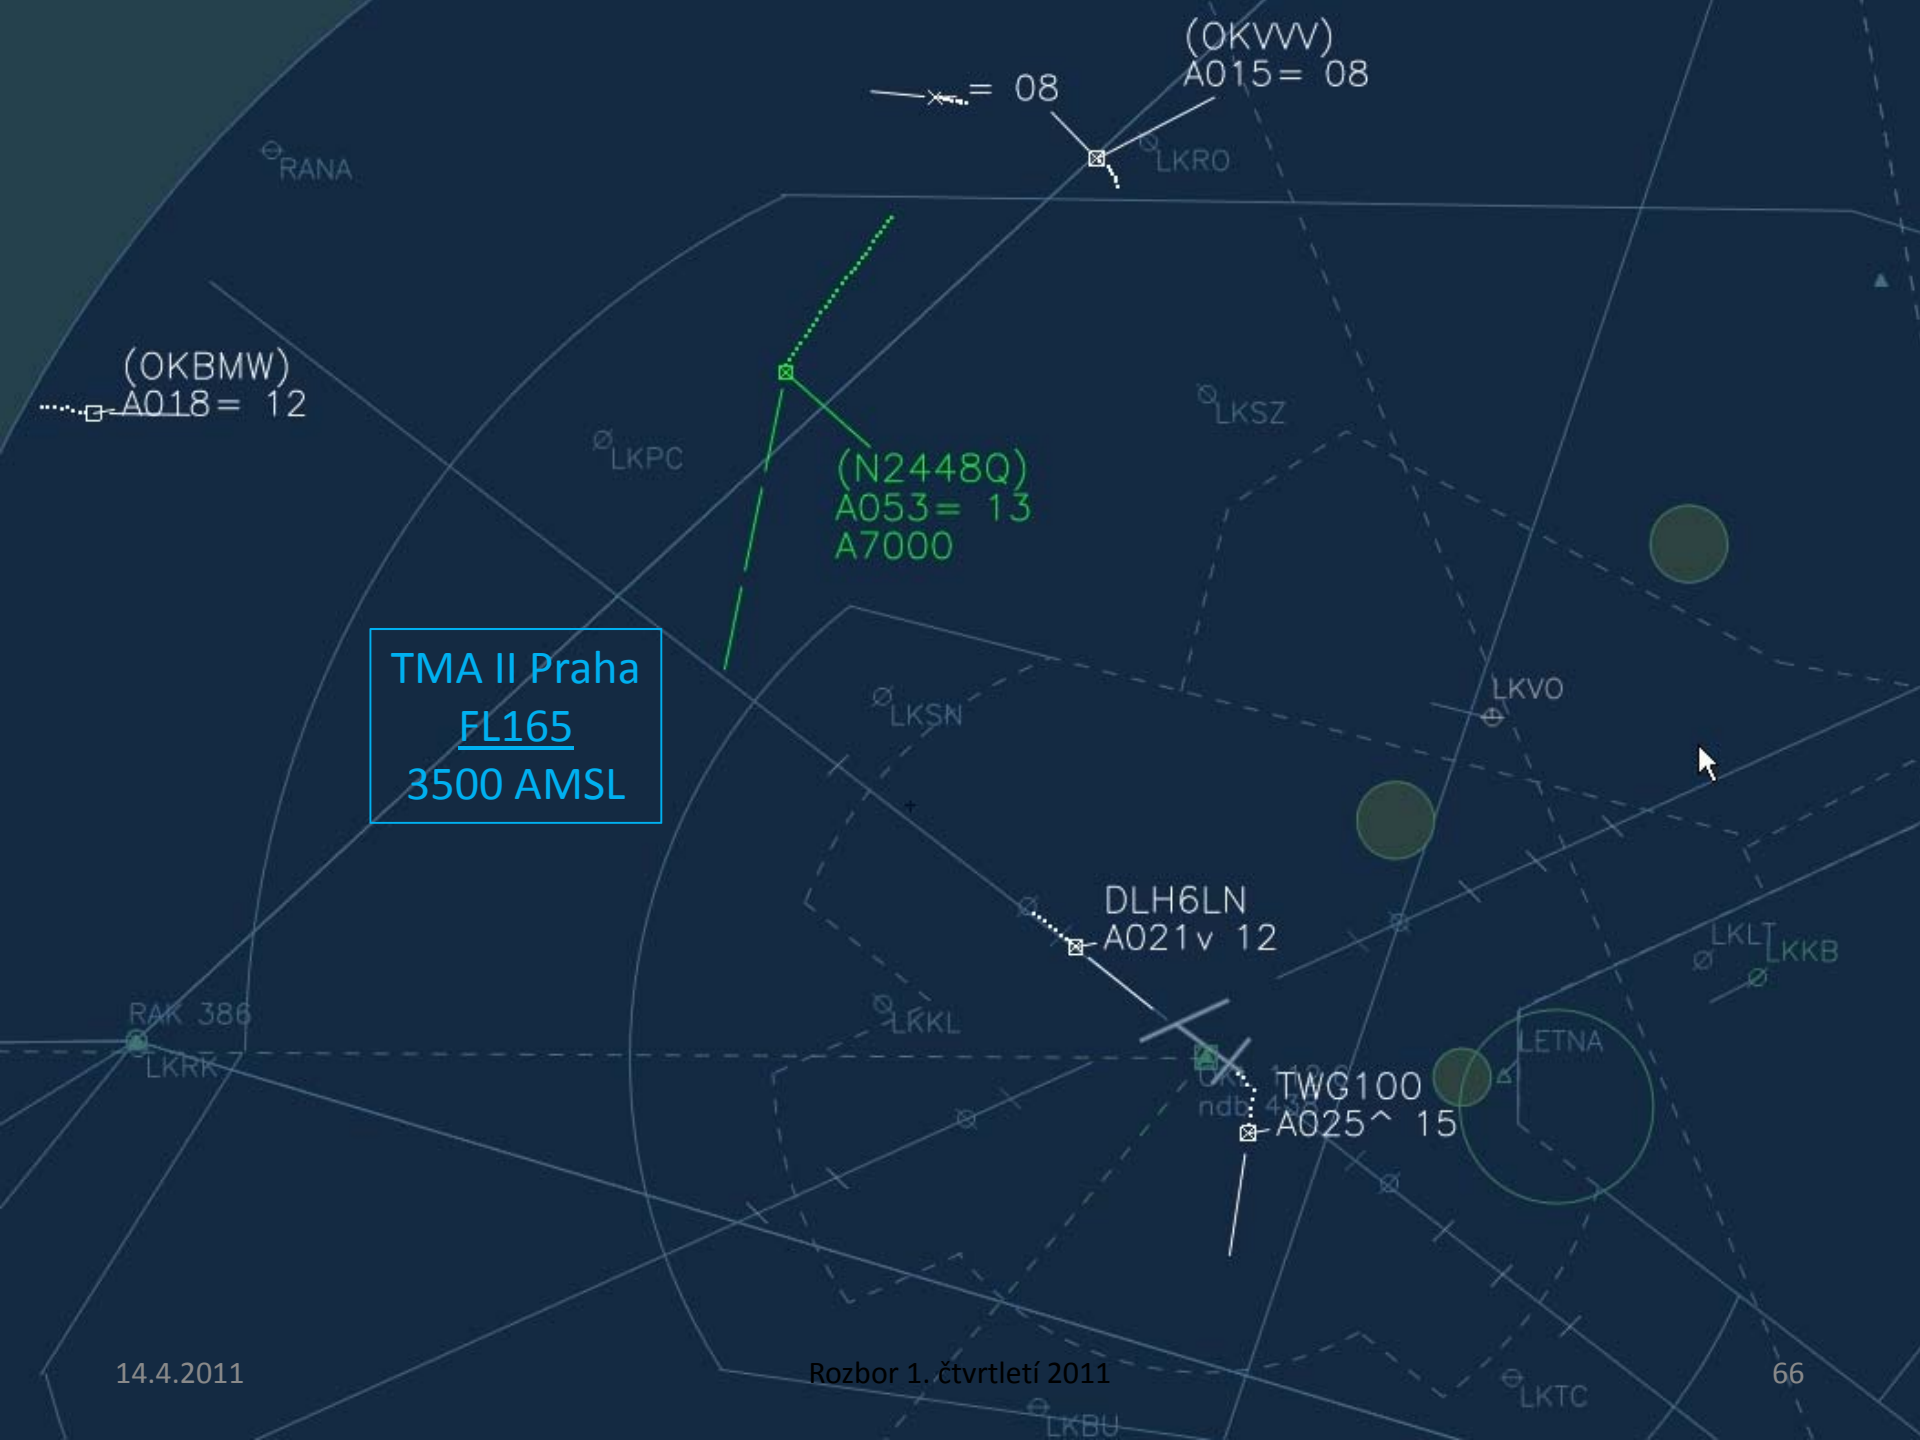
Datum: 1. 3. 2011
Typ: C 182K
Kategorie: Všeobecné letectví
Místo: TMA II Praha

- Pilot letounu Cessna 182K, českého provozovatele, s pozn. značkou N2448Q ve 12:06 UTC narušil bez povolení TMA II Praha v altitudo 5000 ft asi 3 NM severně letiště Slaný.
- Letoun po vykřížování osy RWY 13 Praha-Ruzyně pokračoval v letu západním směrem a v 12:11 UTC opustil TMA II Praha.

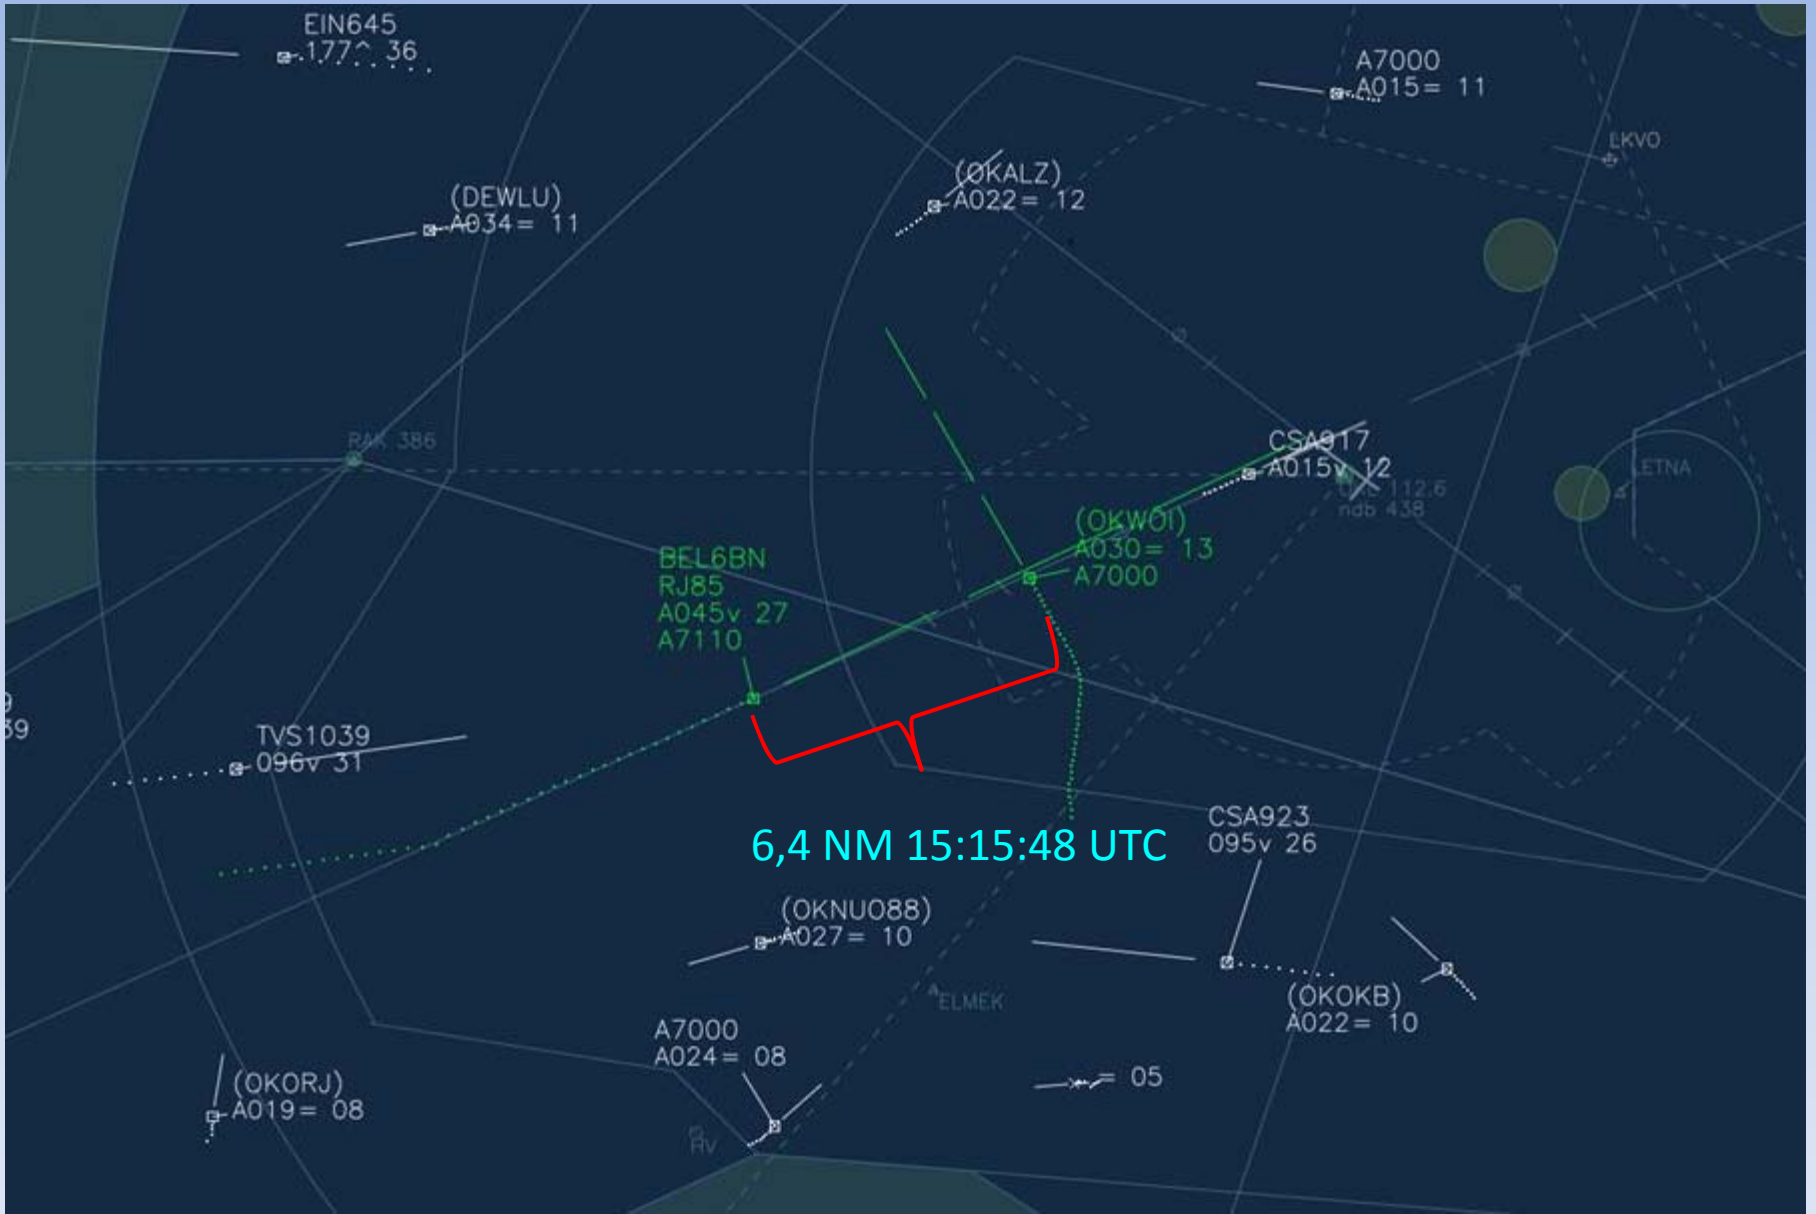
Datum: 13. 3. 2011
Typ: Z 43
Kategorie: Všeobecné letectví
Místo: CTR Ruzyně

- Neznámý VFR provoz neoprávněně narušil CTR Ruzyně a v altitudo 3000 ft na vzdálenosti 6 NM křížoval osu RWY06. Z módu S odpovídající SSR (A 7000) bylo zjištěno, že se jednalo o letoun Z-43, pozn. značky OK-WOI, který prováděl let VFR po trati a bez letového povolení narušil řízený prostor třídy D.
- Ve stejnou dobu bylo letadlo RJ85, společnosti BRUSSELS AIRLINES ve fázi konečného přiblížení na RWY06. Bylo mu zastaveno klesání v altitudo 4000 ft a předána informace o neznámém konfliktním provozu ve vzdálenosti 2,6 NM.
