Porada

k bezpečnosti letů za 4. čtvrtletí 2011 a rok 2011

Rozbor provozní bezpečnosti za 4. čtvrtletí roku 2011

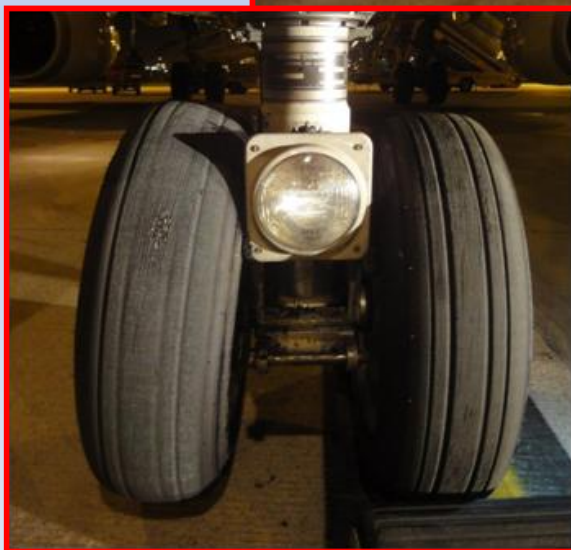
- Po přistání letounu B737, pozn. značky OK-TVN, českého leteckého dopravce na letišti Villafranca bylo na stojánce zjištěno vytočení předního podvozkového kola.
- Následně byla identifikována deformace osy uchycení kol na přední podvozkové noze.
- Příčiny šetří v souladu s pověřením letecký dopravce v součinnosti s výrobcem.

Vyhnutí osy kola předového podvozku

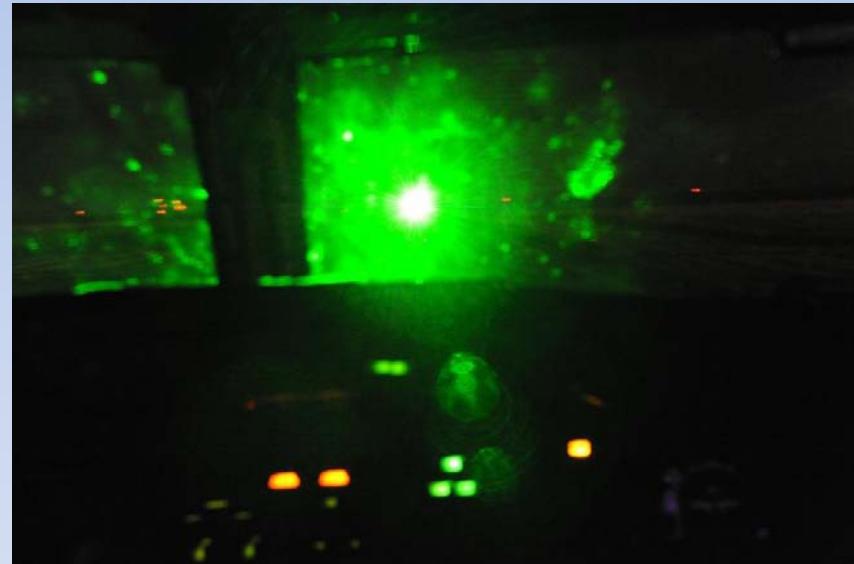
Pohled z pilotní kabiny – Laser 50 mW ze vzdálenosti 2770 m.

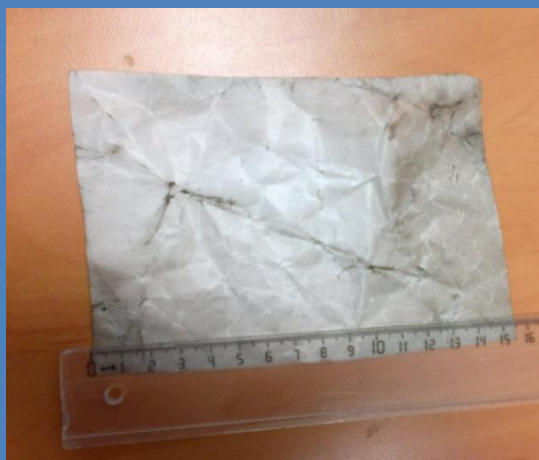
- Pilot letounu Cessna C 172SP, pozn. zn. OK-COK, zamýšlel provést let z LKLT.
- Během rozjezdu ke vzletu z RWY 23, asi polovině dráhy přerušil vzlet kvůli poklesu výkonu motoru. Motor dosáhl maximálně 1 800 ot/min. Pilot ubrzdil letoun před koncem dráhy. Poté byl letoun odstaven na ploše letiště a pilot informoval provozovatele o zjištěné poruše.
- Dne 29. 12. 2011 při prohlídce letadla organizací byl zjištěn cizí předmět v sacím potrubí za vzduchovým filtrem. Jednalo se o zmuchlaný papír o rozměrech 15 x 10 cm. Případ byl nahlášen Policii ČR.
- Příčiny šetří ÚZPLN.

Nalezený cizí předmět – zmuchlaný papír 15 x 10 cm

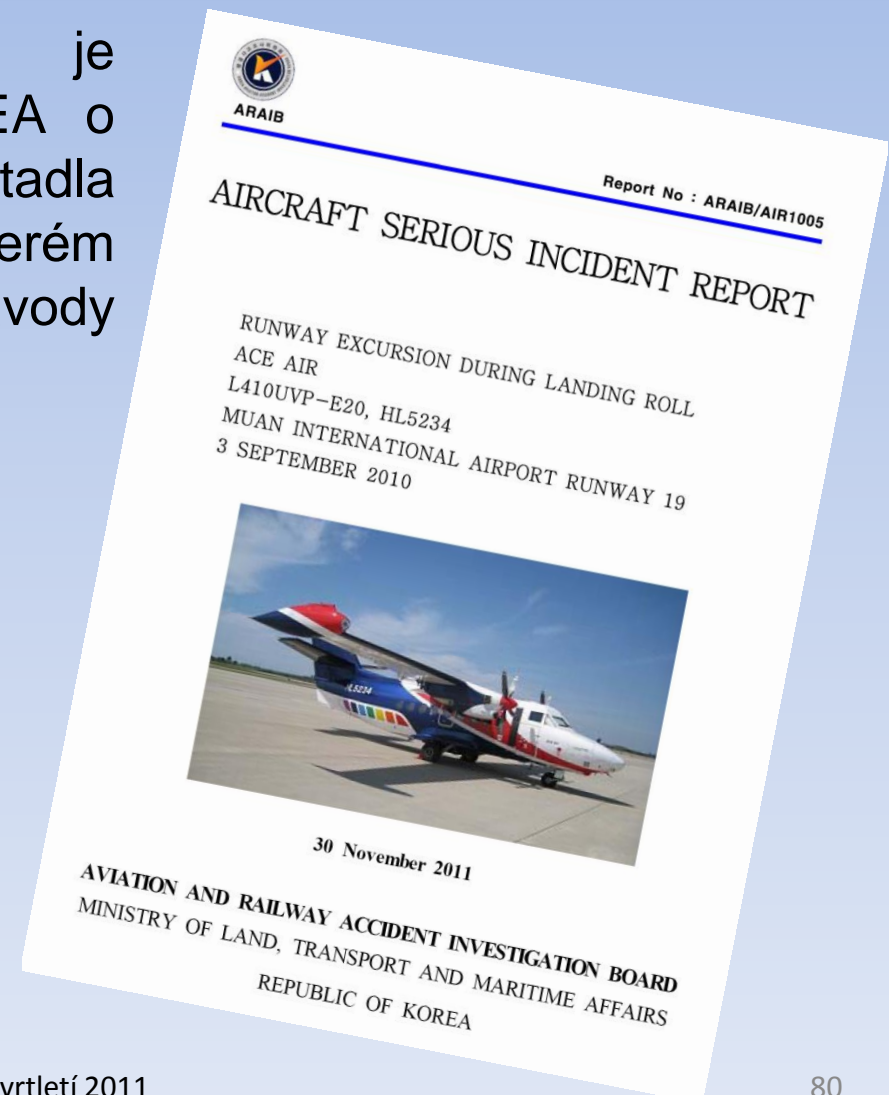
Zahraniční vážný incident

Na www stránkách ÚZPLN je zveřejněna zpráva ARAIB KOREA o šetření příčin vážného incidentu letadla L 410 UVP-E, dne 3. 9. 2010, na kterém spolupracoval ÚZPLN a výrobní závody v ČR.

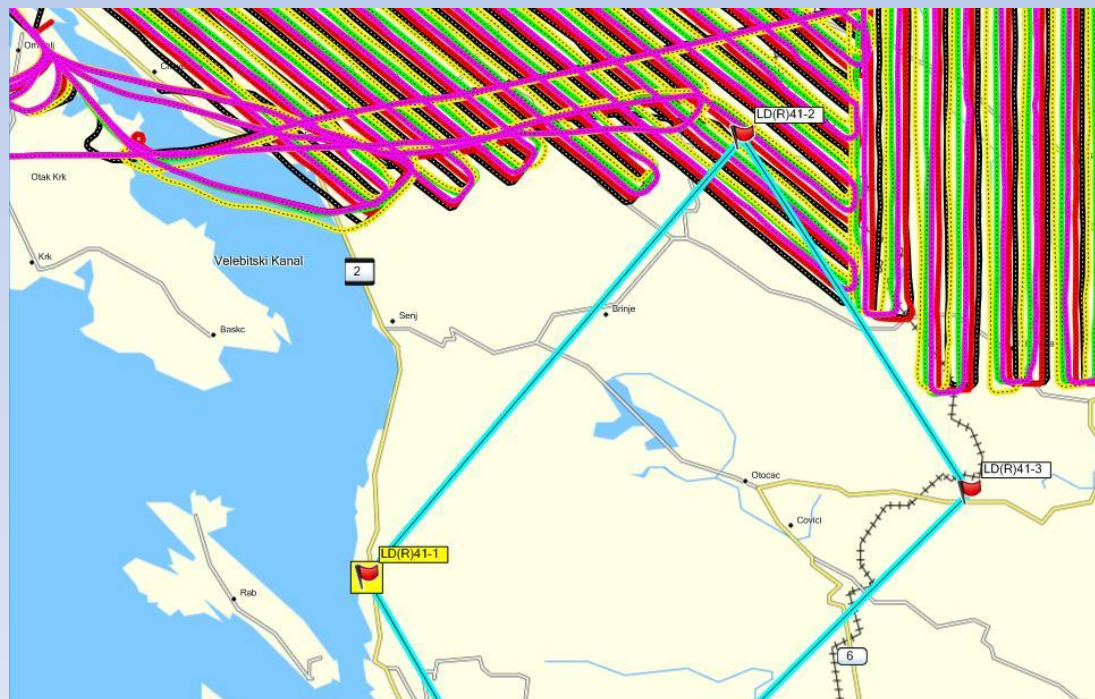
Zahraniční významný incident

Datum: 12.10. 2011
Typ: Cessna C 172S
Kategorie: Letecké práce
Místo: Omezený prostor LD R41 VELEBIT - Chorvatsko

- Provozovatel letadla C 172S, pozn. zn. OK-ELR, v Chorvatsku prováděl vakcinační kampaň v rámci projektu Evropské komise.
- Všem zainteresovaným ATC zaslal informační dokument o způsobu provádění leteckých prací k minimalizování nedorozumění a komplikací v průběhu samotných letů.
- Let se uskutečnil skupinou letadel z letiště Rijeka-Krk. PIC v kanceláři ARO prostudoval aktuální NOTAMy, včetně aktivace omezeného prostoru LD R41 VELEBIT, jehož okraj plánovaná trať vakcinace narušovala.
- Postup a vyhnutí konzultoval s ACC Zagreb za letu, se kterým byl v daném sektoru na spojení a do jehož kompetence spadá LD R41.

- Vše probíhalo ve výšce 5000 - 6000 ft MSL, za VMC, oboustranného spojení, se zapnutým odpovídáčem SSR a podle FPL.
- Pravděpodobně kvůli nedorozumění a možným pochybením při předávání zpráv došlo k neoprávněnému narušení omezeného prostoru LD R41 v době jeho aktivace.
- Při zjišťování příčin spolupracuje ÚZPLN s partnerskou organizací v Chorvatsku.

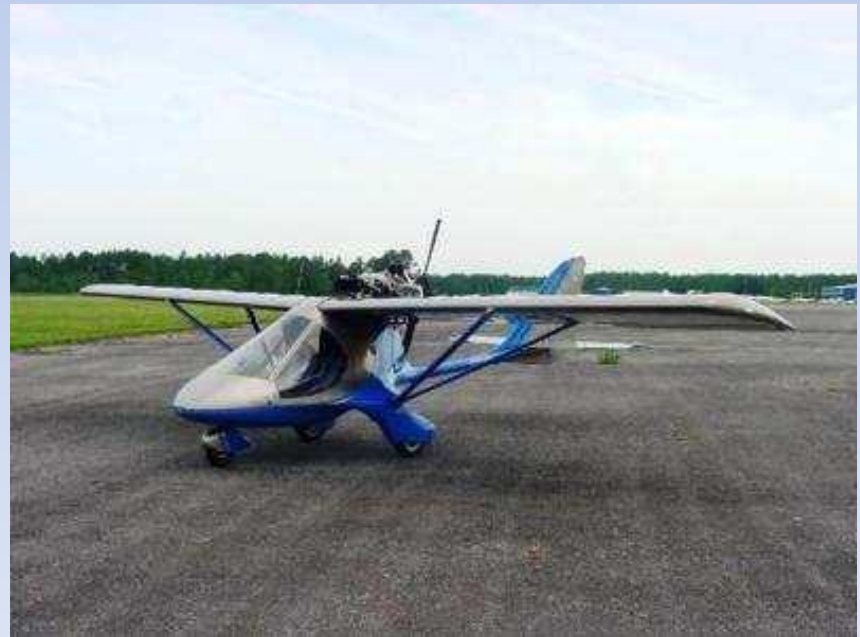
Zahraniční letecká nehoda

Datum: 29. 10. 2011

Typ: Skyboy

Místo: Richards Field Airport - Miami/Florida USA

- V průběhu zkušebního letu s namontovanými „Vortex“ turbulátory na křídle pilot a další člen posádky prováděli let minimální rychlostí a pády.
- Svědci viděli letadlo letět pomalu asi ve výšce asi 300 ft nad zemí. Náhle se dostalo do vývrtky a po třech otočkách narazilo do země.
- Při letecké nehodě zahynuli 2 piloti.
- Příčiny šetří NTSB. V troskách zajistili GPS a zjišťují důvod pádu do vývrtky.
- Výrobce letadla již přestal v ČR působit.

- ÚZPLN v souladu s ANNEX 13 jmenoval zplnomocněného představitele jako představitele státu výroby.
- Předběžná zpráva o šetření NTSB byla zaslána LAA ČR a je veřejnosti dostupná na [www stránkách NTSB](http://www.stránkách.NTSB)
