Porada

k bezpečnosti letů

za 4. čtvrtletí 2008

a za rok 2008

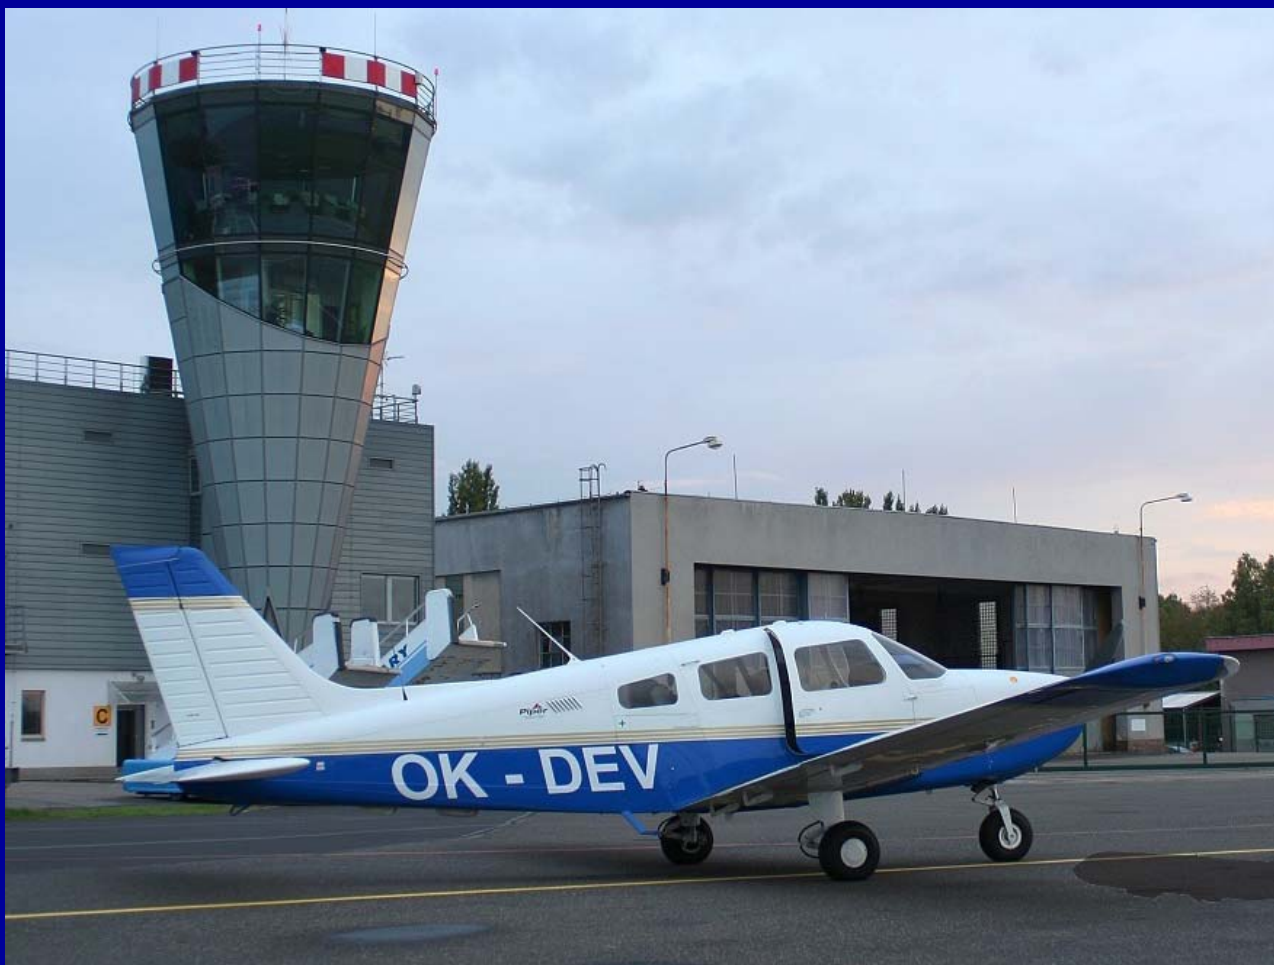
Bez vlivu na bezpečnost 1.12.

Pravděpodobně při vysouvání podvozku zachytil
oděvem za ovladač otevírání kabiny na pravé straně,
nastaly vibrace překrytu a než pilot stačil zasáhnout,
došlo v poloze na finále k otevření
a roztržení překrytu o trup, který byl poškozen v místě
závěsu překrytu.
