Porada k rozboru bezpečnosti za 2. čtvrtletí 2015

Rozbor 2. čtvrtletí 2015

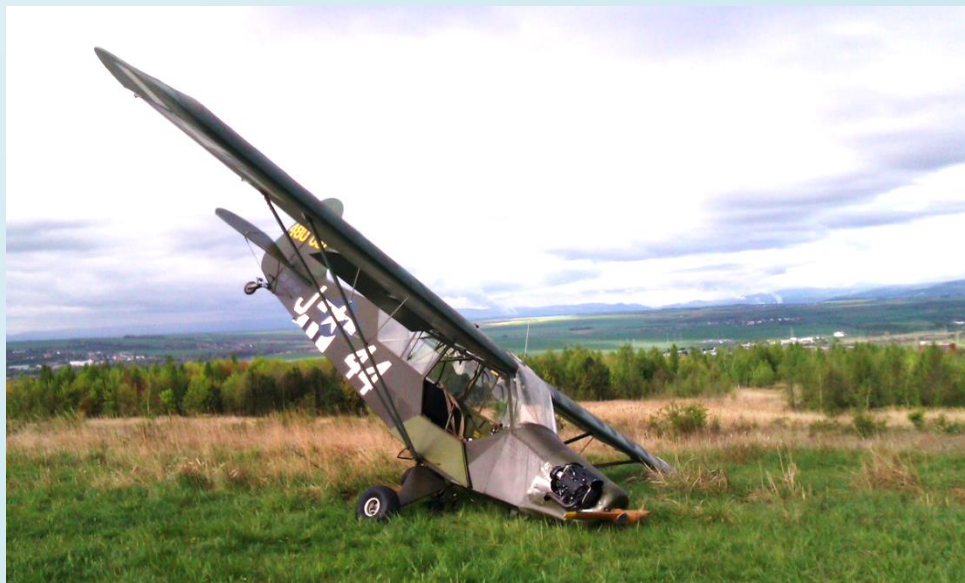
Datum: 30. 4. 2015
Typ: UL letoun Piper 4U
Místo: Hipodrom Most

- Pilot startoval z LKMO (Most). Během letu v prostoru hipodromu došlo k vysazení motoru.
- Pilot nouzově přistál na plochu hipodromu. Po doteku kol podvozku došlo vlivem terénní nerovnosti k poškození levé podvozkové nohy a letoun se překlopil na před'.
- Pilot nebyl zraněn.
- Příčiny letecké nehody šetří komise LAA ČR.

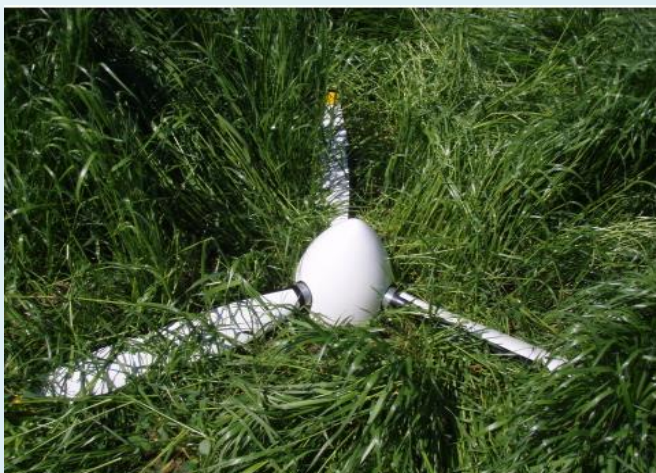
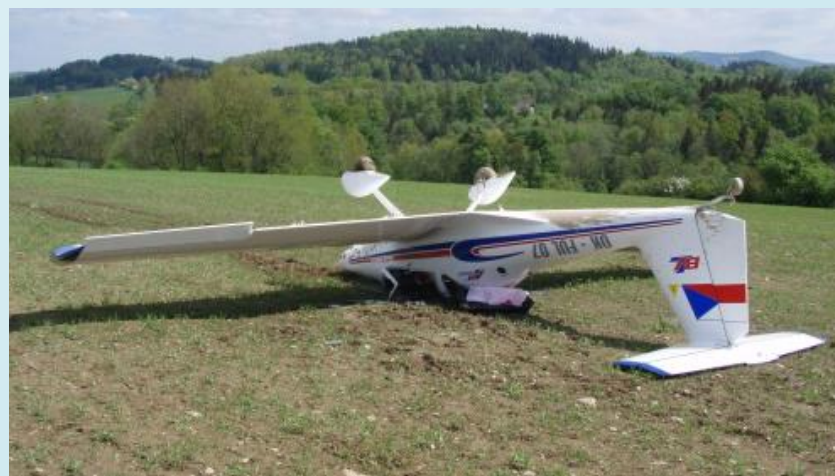
Datum: 11. 5. 2015
Typ: UL letoun Qualt 200 MT
Místo: LKFR (Frýdlant nad Ostravicí)

- ➔ Po vzletu z RWY 08, ve výšce cca 30 m nad zemí, došlo k oddělení vrtule od motoru.
- ➔ Pilot nouzově přistál vpravo od směru letu na plochu. Během dojezdu na rozmoklém povrchu se letoun převrátil na záda.
- ➔ Při přistání došlo k poškození letounu a k střednímu zranění obou členů posádky. Příčiny letecké nehody šetří komise LAA ČR.

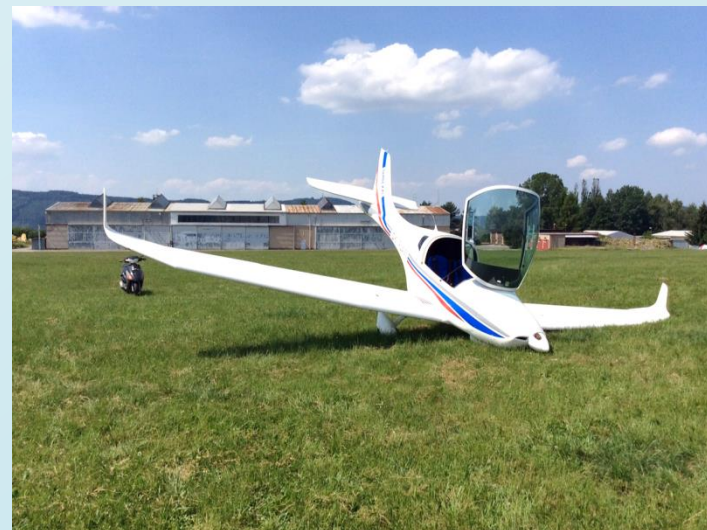
Datum: 7. 6. 2015
Typ: UL letoun Samba XXL
Místo: LKUO (Ústí nad Orlicí)

- ➔ Zahraniční pilot prováděl s UL letounem kondiční let z LKUO.
- ➔ Podle svědka provedl vzlet z RWY 14. Po odpoutání pokračoval ve stoupání na velkém úhlu náběhu.
- ➔ UL letoun se začal klonit na levou stranu a prosedat. Potom dopadl na levou podvozkovou nohu, která se zlomila.
- ➔ Levou polovinou křídla UL letoun zachytil o zem, ulomila se přední podvozková noha a poškodila se vrtule.
- ➔ Pilot nebyl zraněn.

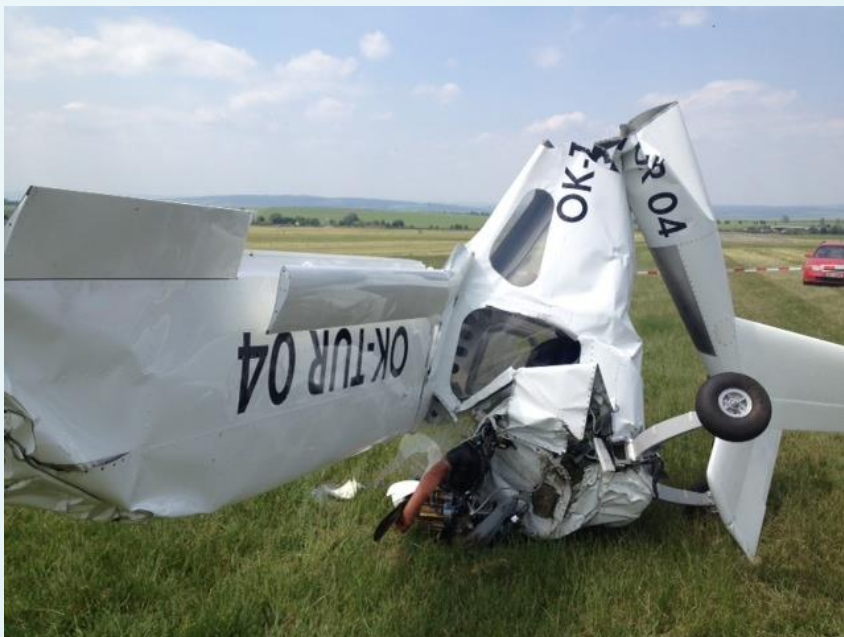
Fotografie z místa letecké nehody

Datum: 11. 6. 2015
Typ: UL letoun Merlin ML
Místo: LKOL (Olomouc - Neředín)

- ➔ Zahraniční pilot ULL si v daný den zapůjčil UL letoun Merlin ML k vyzkoušení před jeho zakoupením.
- ➔ Prováděl s UL letounem lety po okruhu LKOL.
- ➔ Po přistání a letmém vzletu došlo podle svědka letecké nehody ve výšce cca 10 ÷ 15 m nad zemí ke ztrátě výkonu motoru.
- ➔ Pilot nezareagoval včas potlačením řídicí páky, došlo ke ztrátě rychlosti a UL letoun přešel do levé spirály s nárazem do země.
- ➔ Nárazem do země byl UL letoun zcela zničen. Pilot utrpěl těžké zranění a byl hospitalizován v nemocnici.

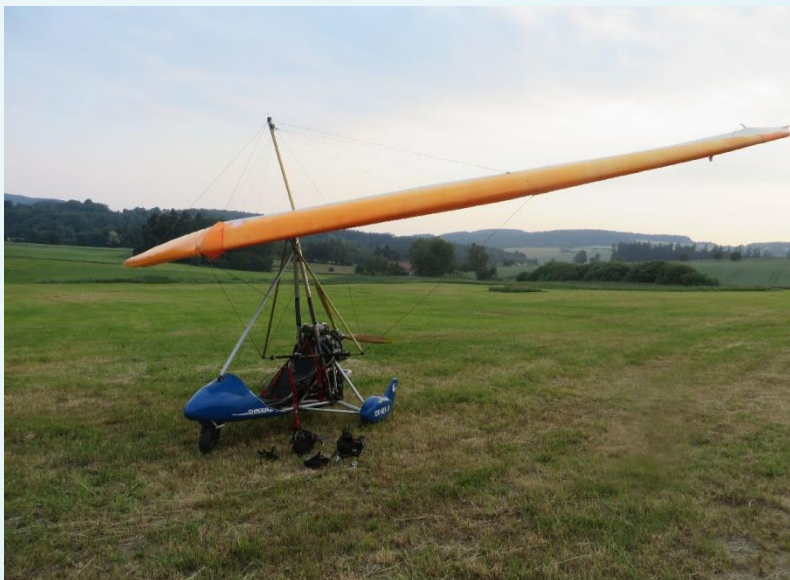
Fotografie MZK po přistání

Datum: 11. 6. 2015
Typ: MZK SHADOW / ESO 2
Místo: pole u obce Vyskytná (východně Pelhřimova)

- ➔ Pilot dvoumístného MZK prováděl let s další osobou bez leteckých kvalifikací.
- ➔ Odstartoval z bývalé „práškařské“ plochy u obce Zdislavice, poté letěl východně Pelhřimova, kde provedl několik zataček. Druhá osoba mávala lidem na zemi. Přitom došlo ke kontaktu pravé ruky s vrtulí MZK a částečné amputaci prstů.
- ➔ Pilot bezprostředně poté přistál na blízké louce a přivolal RZP. Zraněná osoba byla převezena na ošetření do nemocnice Pelhřimov.
- ➔ Na místo přijela rovněž hlídka Policie ČR, která provedla úřední záznam o události a dechovou zkoušku obou členů posádky s negativním výsledkem.

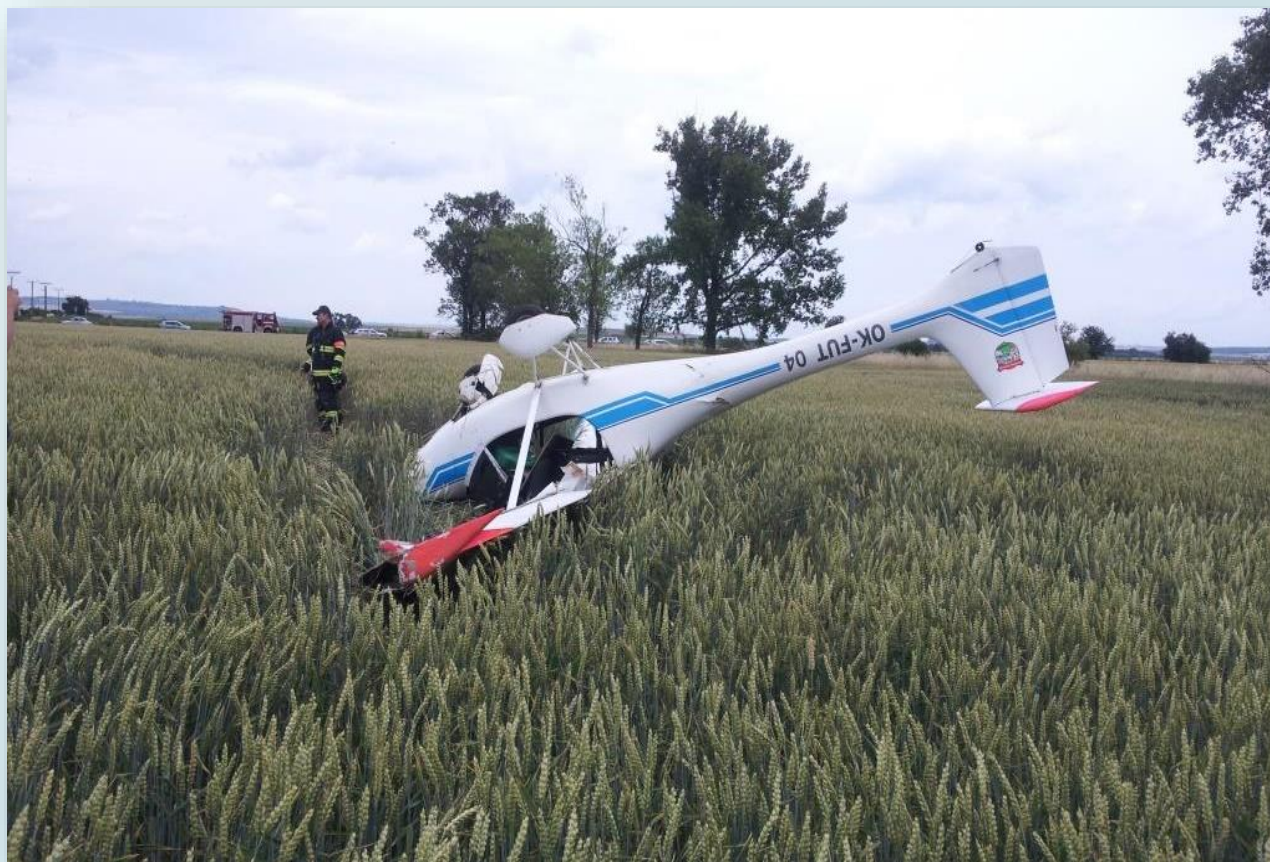
Letecká nehoda UL letounu Cora – pokračování:

- ➔ Při převrácení došlo k lehkému zranění pilota a cestujícího.
- ➔ Příčiny letecké nehody šetří komise LAA ČR.

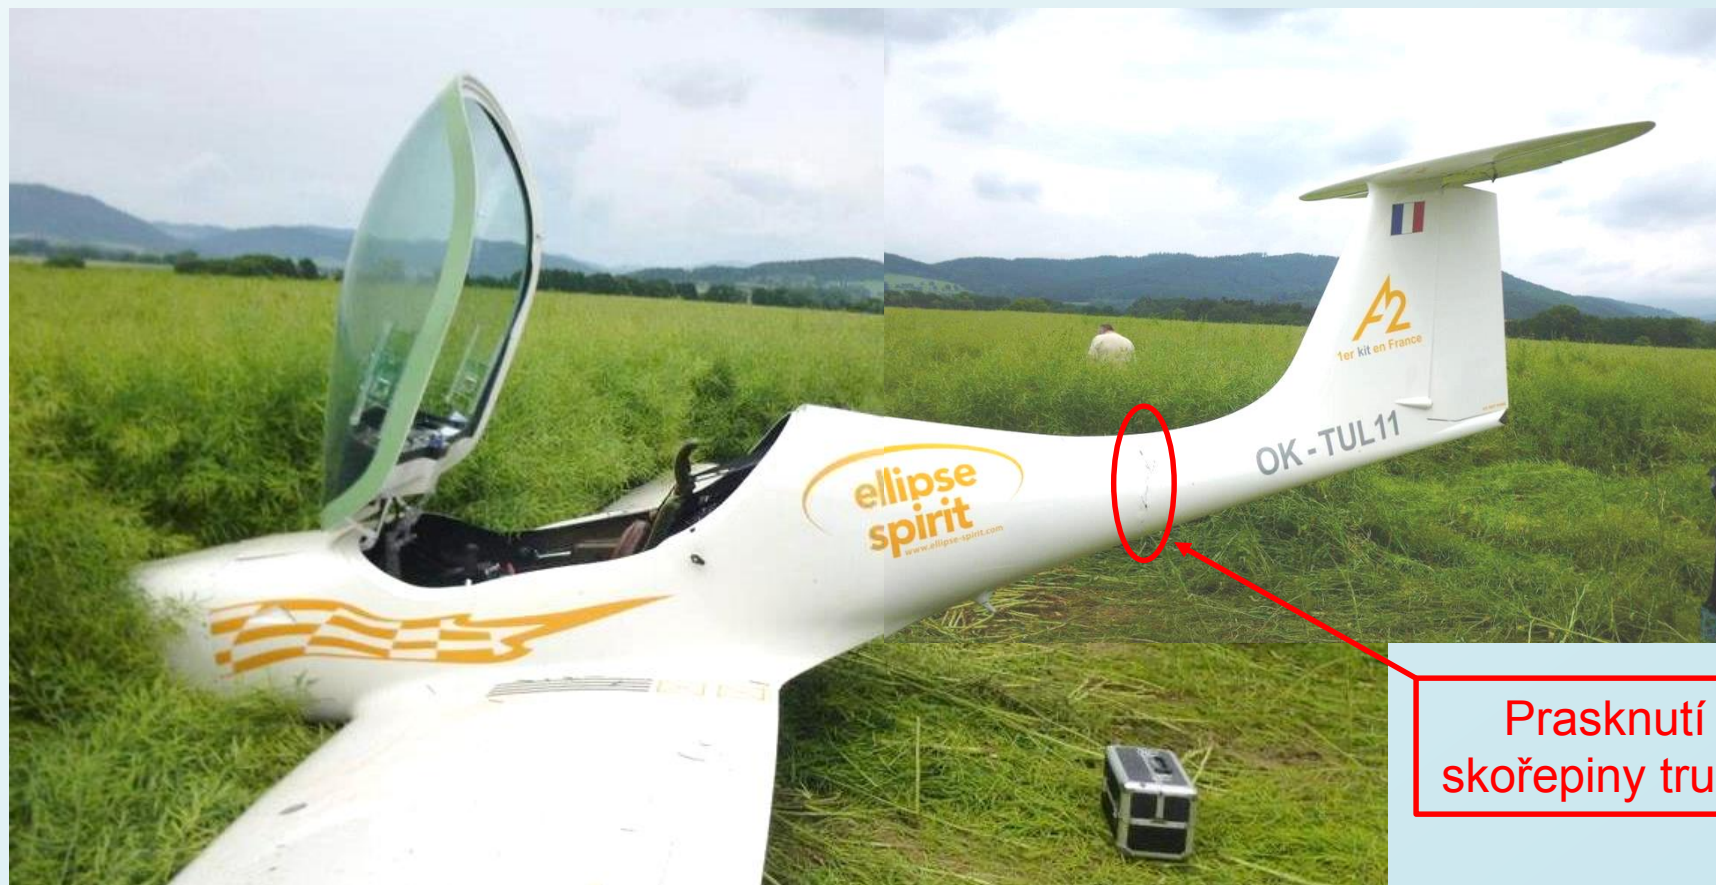
Letecká nehoda Ellipse Spirit - pokračování

Datum: 27. 6. 2015
Typ: UL letoun Ellipse Spirit
Místo: LKSU (Šumperk)

- ➔ Po vzletu k zalétávacímu letu došlo v první zatáčce RWY 18 LKSU k náhlému vysazení motoru a posléze i celé elektrické sítě letounu.
- ➔ Pilot převedl letoun na nouzové přistání na přilehlé řepkové pole.
- ➔ Při doteku s porostem řepky došlo k rychlému zbrzdění letounu a k poškození vrtule, kapotáže motoru a podvozku. Trup prasknul v polovině vzdálenosti mezi kabinou a směrovkou.
- ➔ Pilot nebyl zraněn.
- ➔ Příčiny šetří LAA ČR.

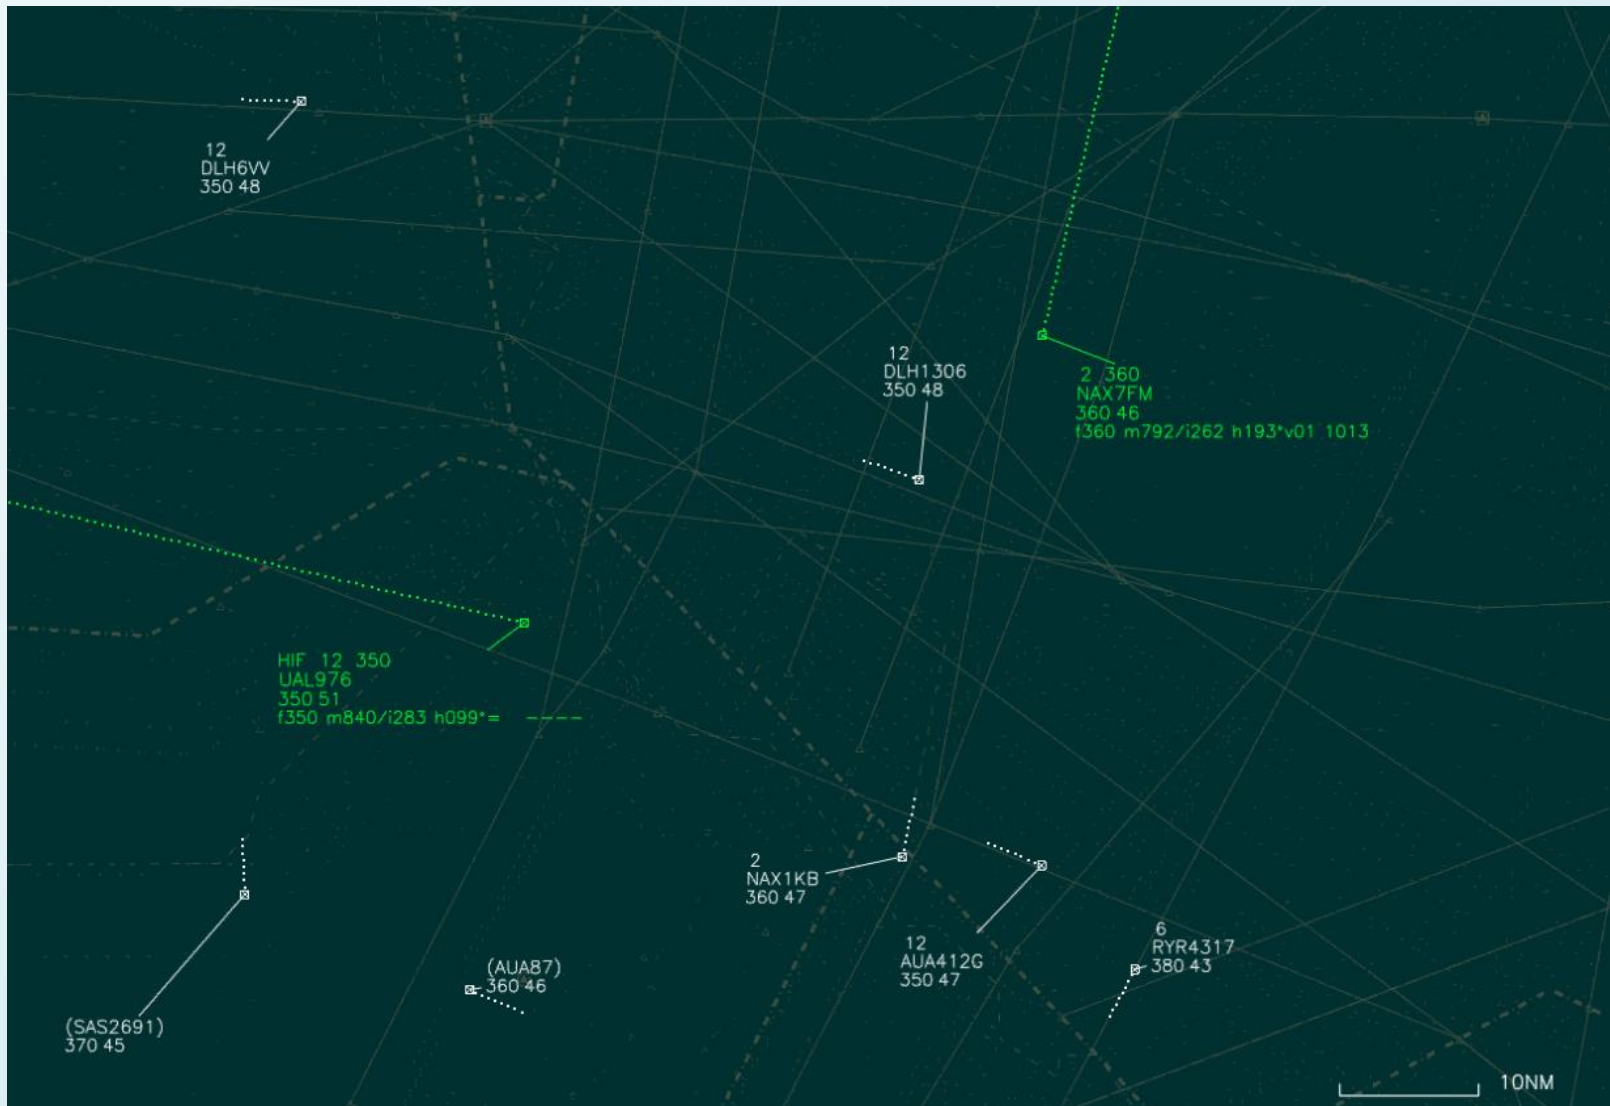
Incident B738 a B772 – pokračování:

- ➔ V 09:17:53 navázal NAX7FM spojení se sektorem WHT (západní horní sektor) s tím, že udržuje FL 360 a kurzem 180° se přibližuje k bodu MAREM.
- ➔ V 09:24:04 požádal ATCo EDUU (Rhein) o udržování nynějšího kurzu pro NAX7FM.
- ➔ V 09:26:47 ATCo WHT přikázal NAX7FM udržovat kurz a oznámit tento kurz EDUU na kmitočtu 133,360.

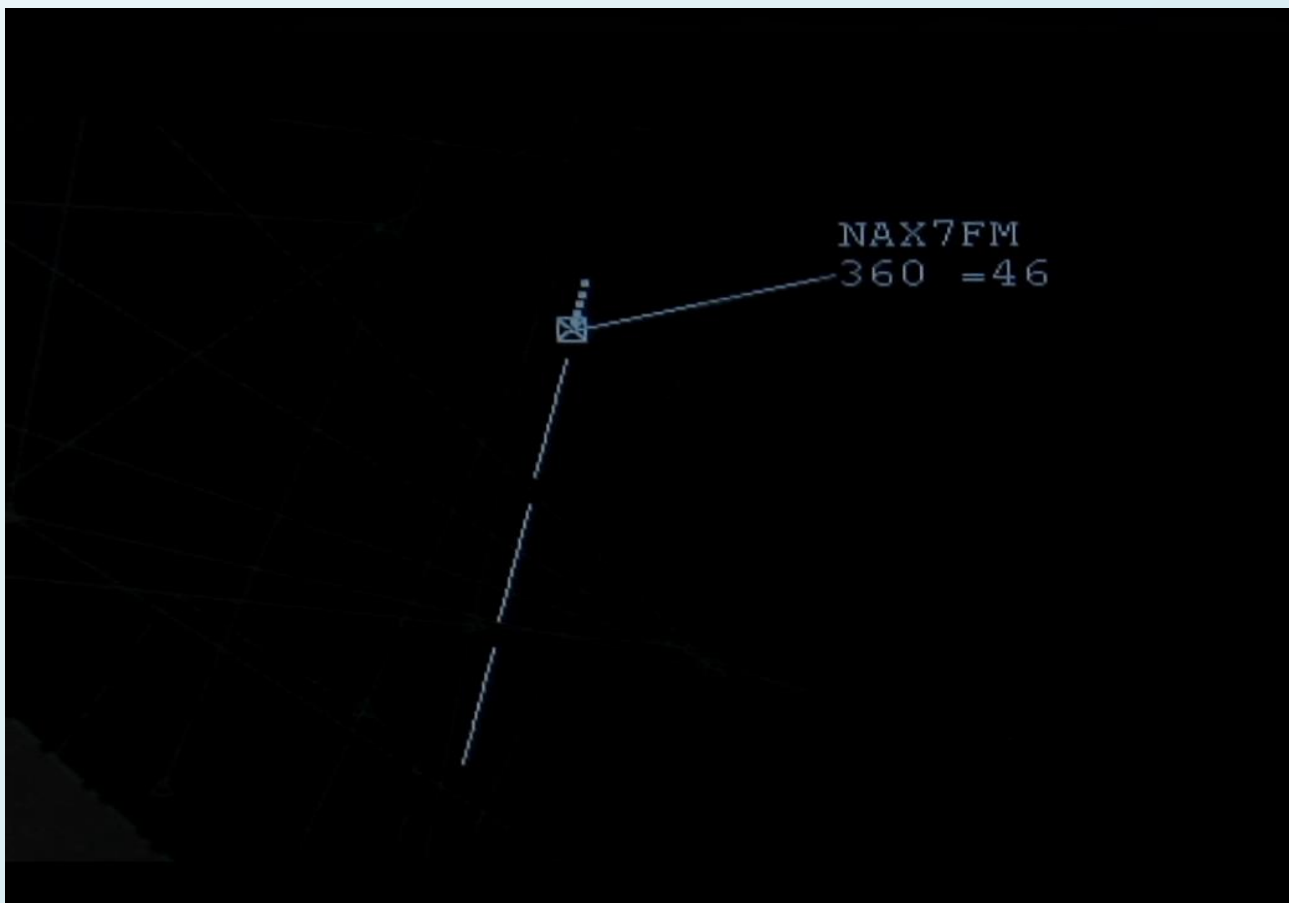
Incident B738 a B772 – pokračování:

- ➔ V 09:26:59 ATCo WHT provedl HAND – OFF cíle NAX7FM. Barva cíle se změnila z ostré bílé na nevýraznou šedou.

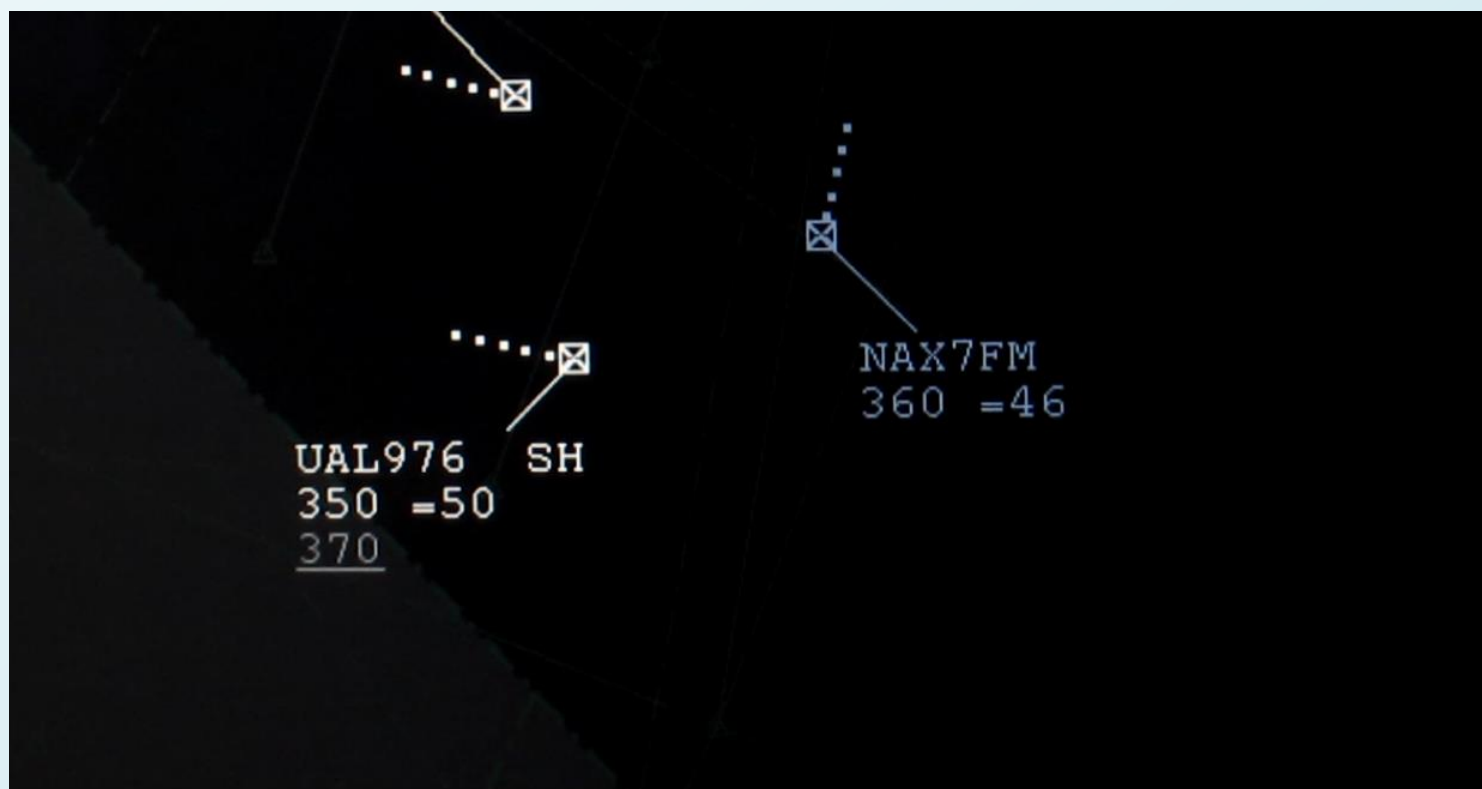
Incident B738 a B772 – pokračování:

- ➔ ATCo WHT nevzal v úvahu již přeladěný NAX7FM, který byl barevně odlišný od jeho aktivních cílů.

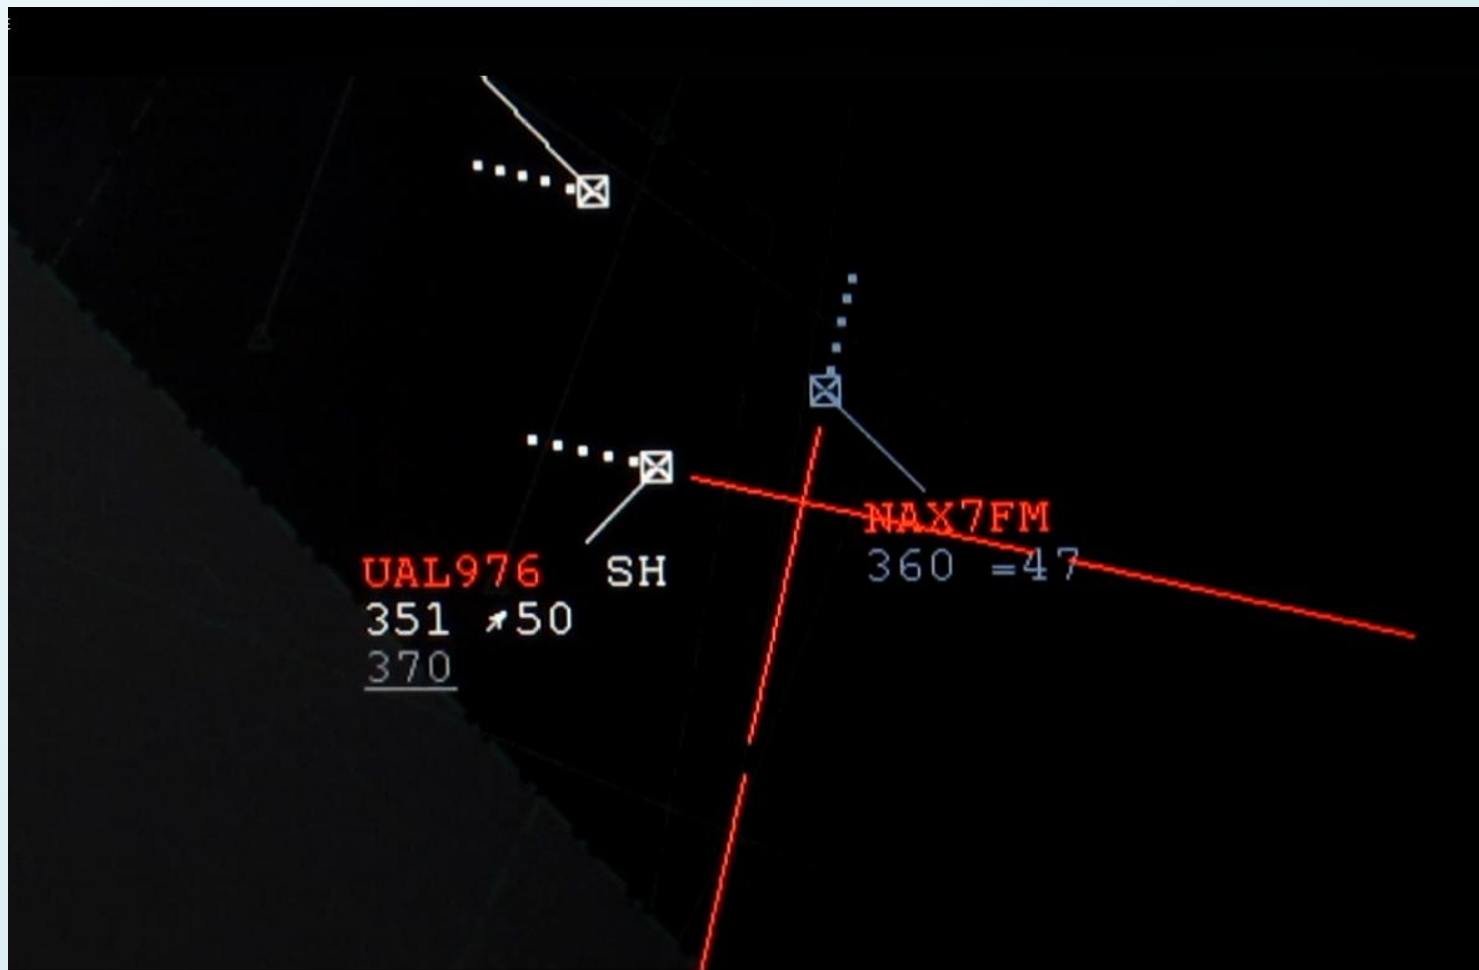
Incident B738 a B772 – pokračování:

→ V 09:30:26 UAL976 indikace TCAS RA.

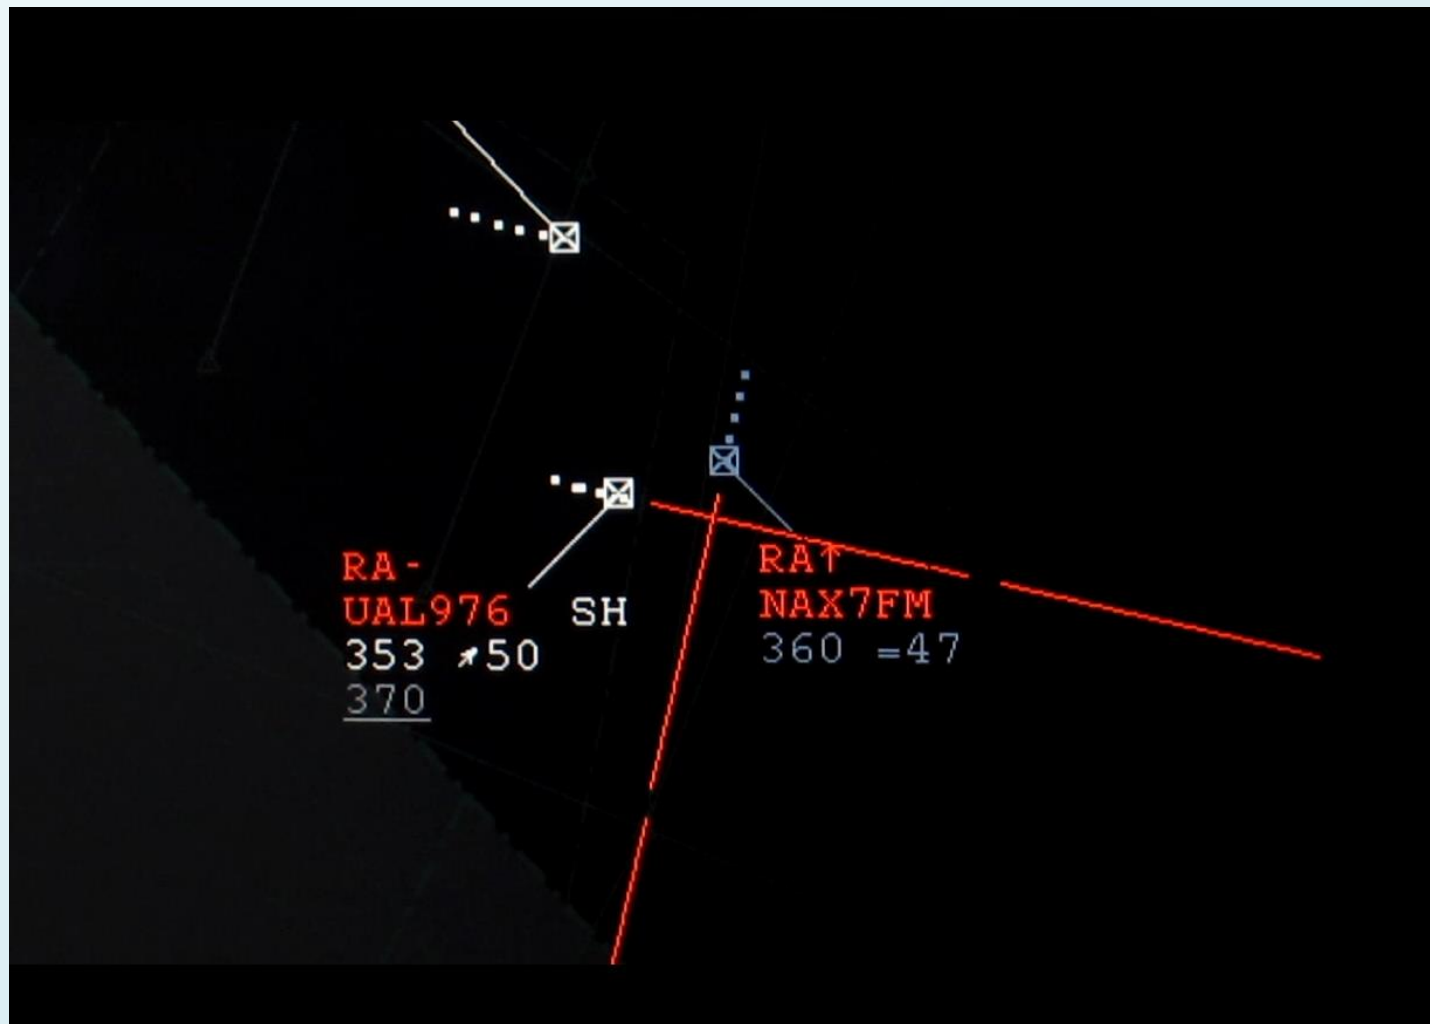
Incident B738 a B772 – pokračování:

→ Následně došlo k indikaci TCAS RA u NAX7FM.

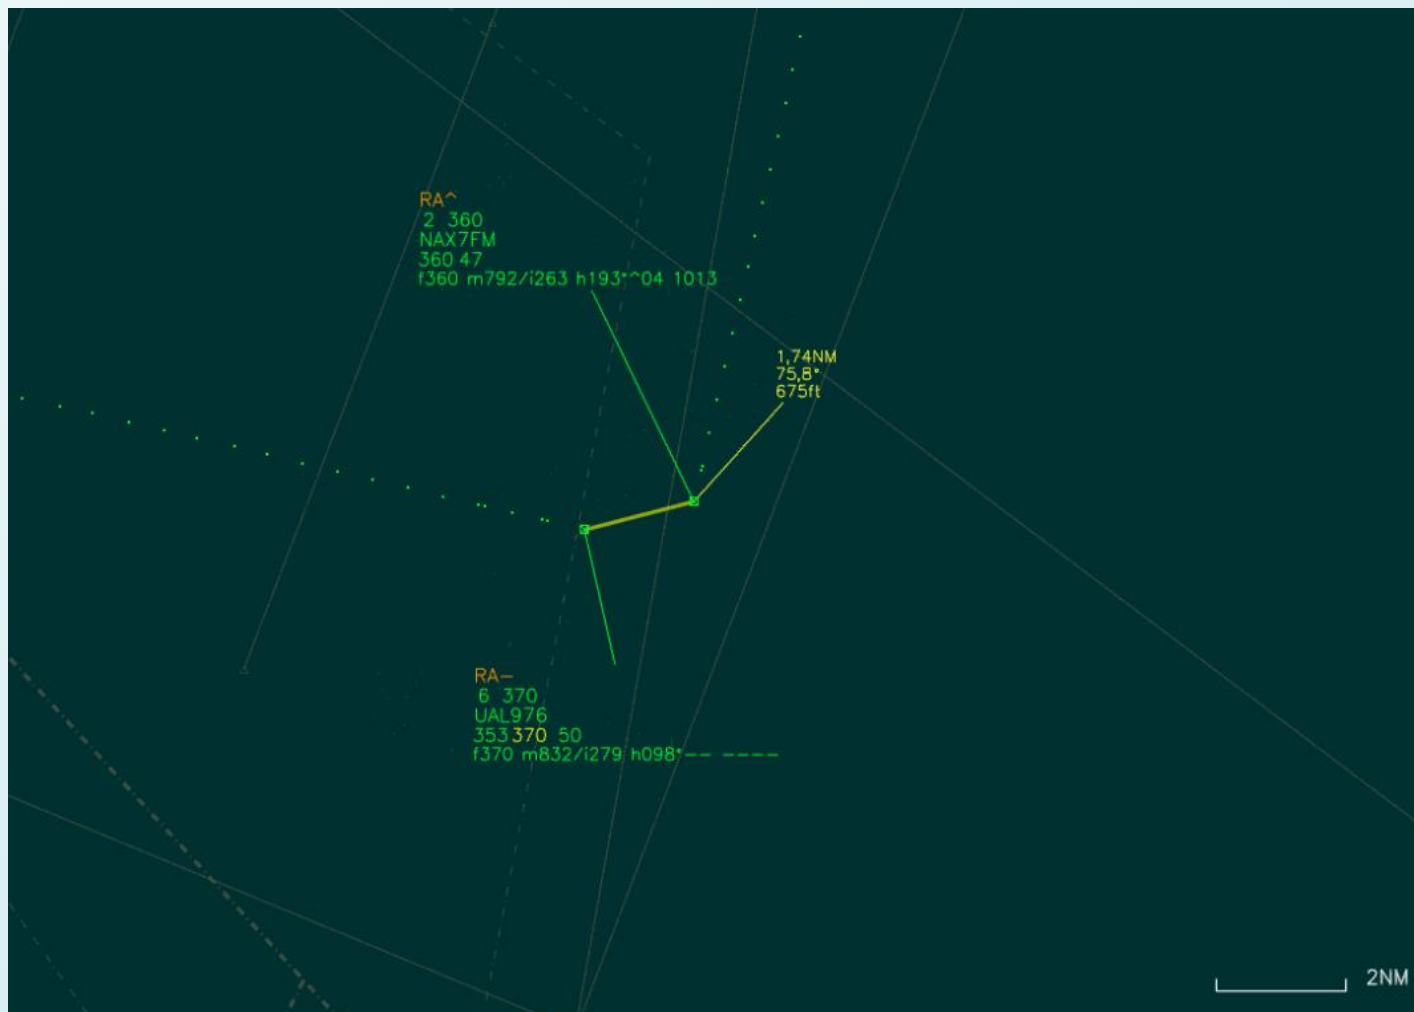
Incident B738 a B772 – pokračování:

➔ Došlo ke snížení rozstupu na 700 ft a 1,74 NM.

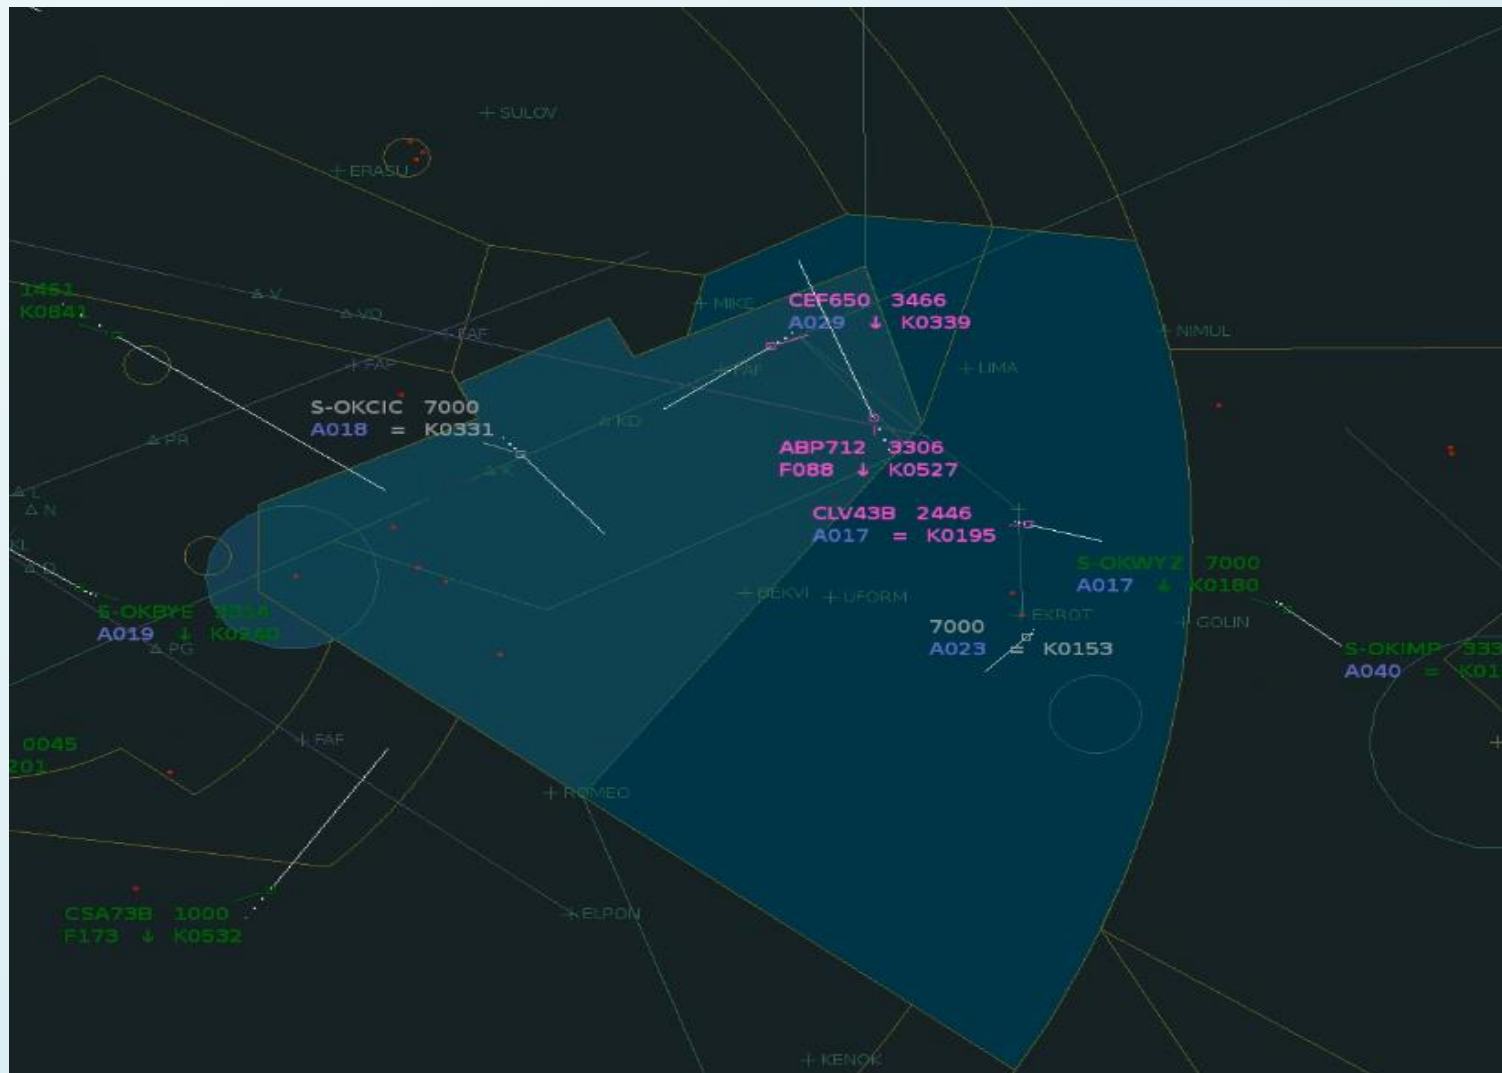
Incident Cessna 210 – pokračování:

- Pilot letounu Cessna 210 prováděl let z LKLT. Podle koordinace dispečera LKLT s ATCo MTWR LKKB měl po startu letět z LKLT na výstupní bod MCTR LKKB MIKE.
- V 14:35 pilot bez navázání spojení s MTWR LKKB, v rozporu s koordinovanou tratí, křižoval osu RWY24 ve směru na jihovýchod.
- Ve stejnou dobu byl od severu vektorován na přiblížení ILS RWY 24 vojenský letoun CASA C-295.

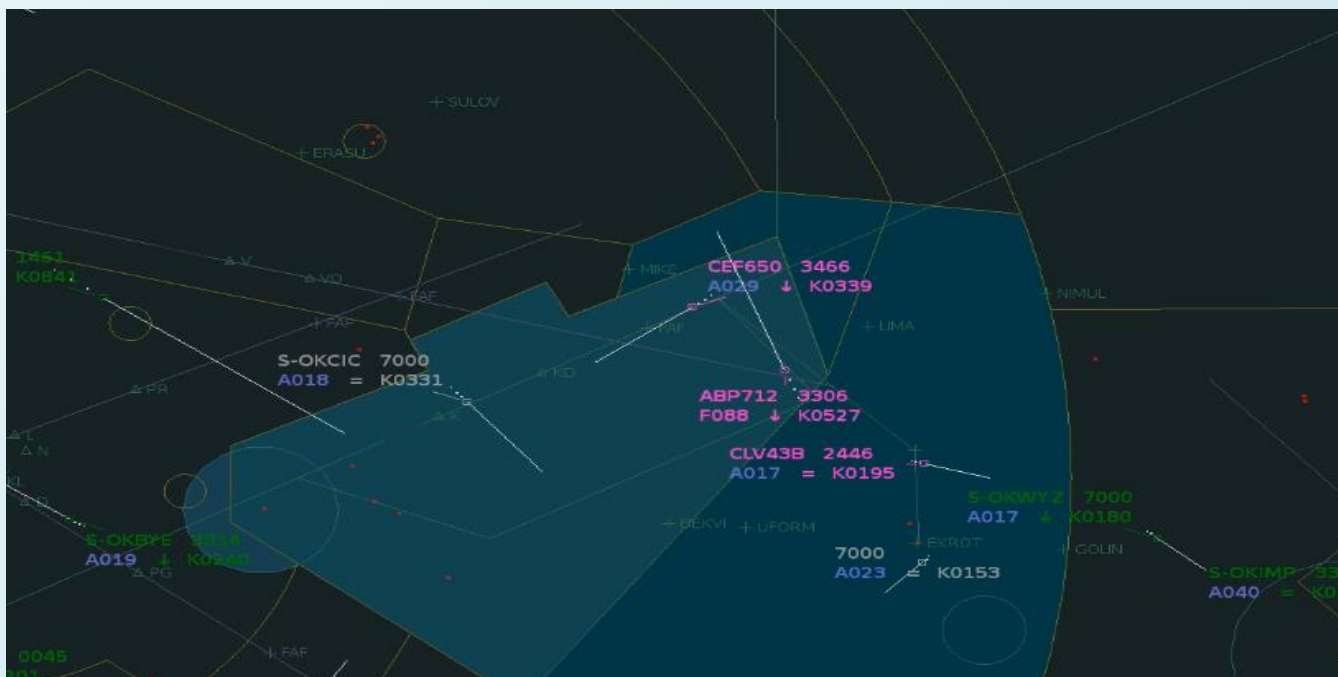
Incident Cessna 210 – pokračování:

- ➔ Z polohy jižně osy RWY24 provedl pilot C 210 zatáčku doleva zpět přes osu, směrem na severovýchod, rychlostí 300 km/hod a udržoval přitom ALT 1800 ft.
- ➔ V tu dobu byl již letoun CASA usazen v ILS RWY24 a na příkaz ATCo MTWR LKKB přerušil přiblížení, nastoupal zpět na ALT 3000 ft a pokračoval v letu v ose RWY24.

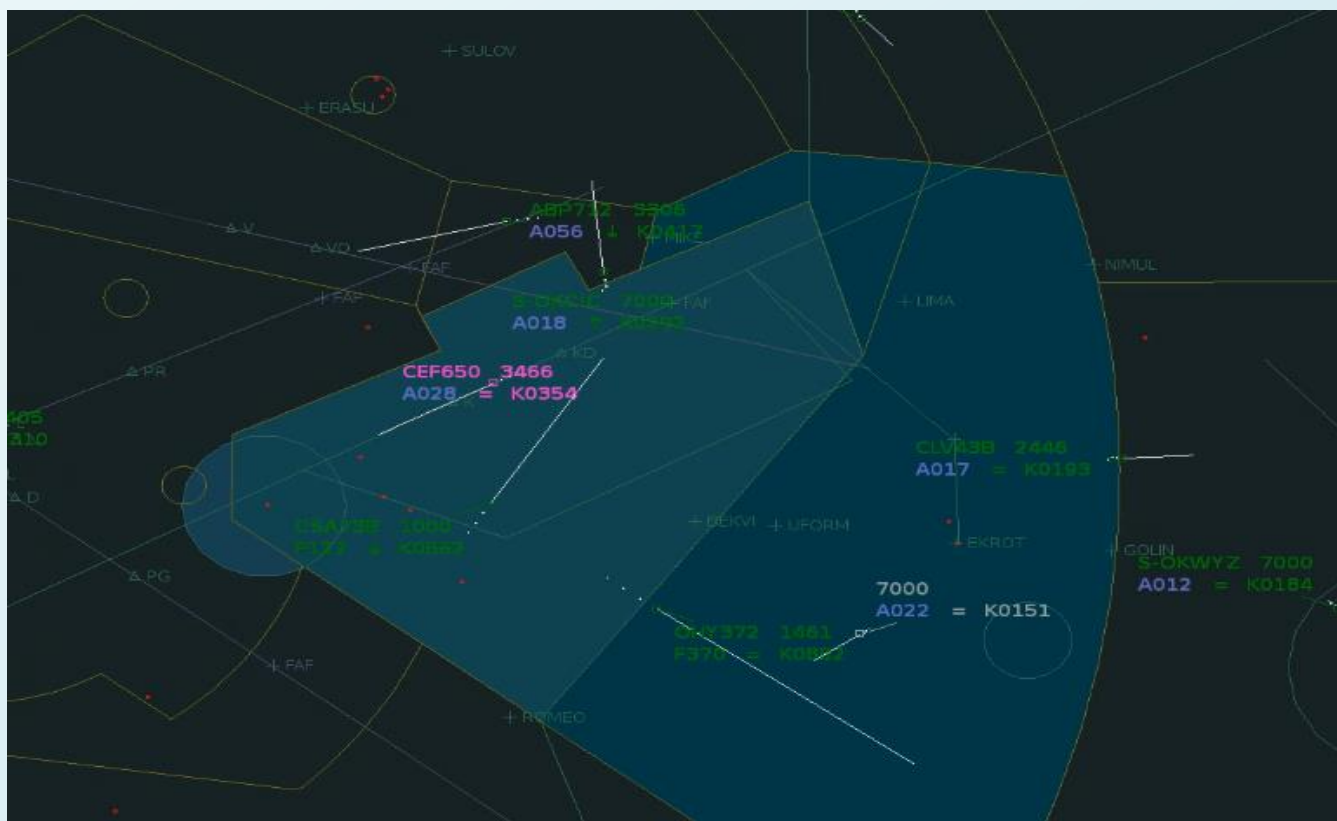
Incident Cessna 210 – pokračování:

- ➔ Cessna 210 dále letěla na sever, mimo MCTR LKKB.
- ➔ Pilot letounu CASA provedl vizuální přiblížení na RWY24.

- ➔ Pilot letounu Cessna 210 nedodržel stanovené postupy ATM a neoprávněně vstoupil do řízeného prostoru bez navázání spojení s ATC.
- ➔ Událost byla hodnocena v souladu s Dodatkem R, Předpisu L 13 jako Major Incident (Velký incident).
