Ústav

PORADA K BEZPEČNOSTI LETŮ

V souladu s L 13, ust. 9.1.6

8. července 2004

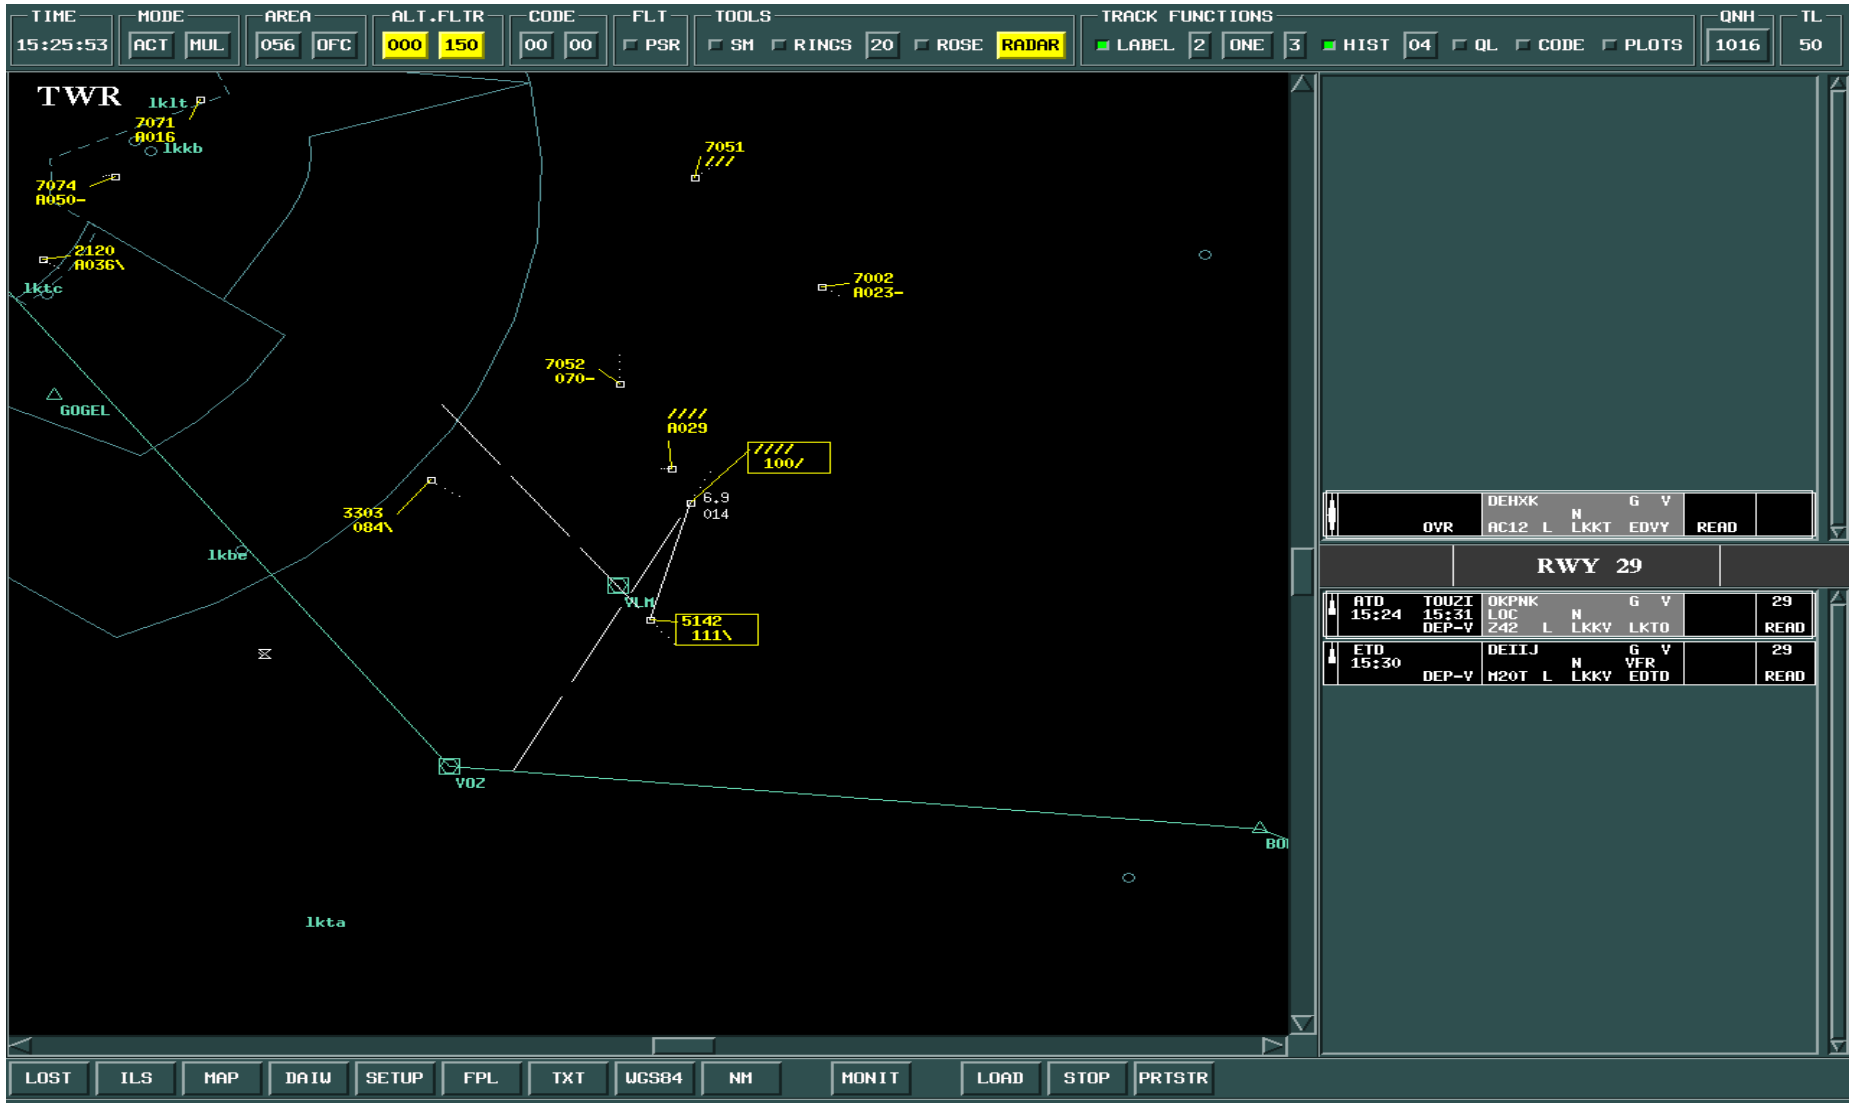
Incident „a“

Vlivem nesprávné koordinace mezi APP a ACC došlo k tomu, že letoun TORNADO (GAF 4652) v prostoru VOR VLM vstoupil do TMA Praha ve FL 100.
