Porada k rozboru bezpečnosti za 3. čtvrtletí 2013

Celkový počet všech hlášených událostí ve 3. čtvrtletí

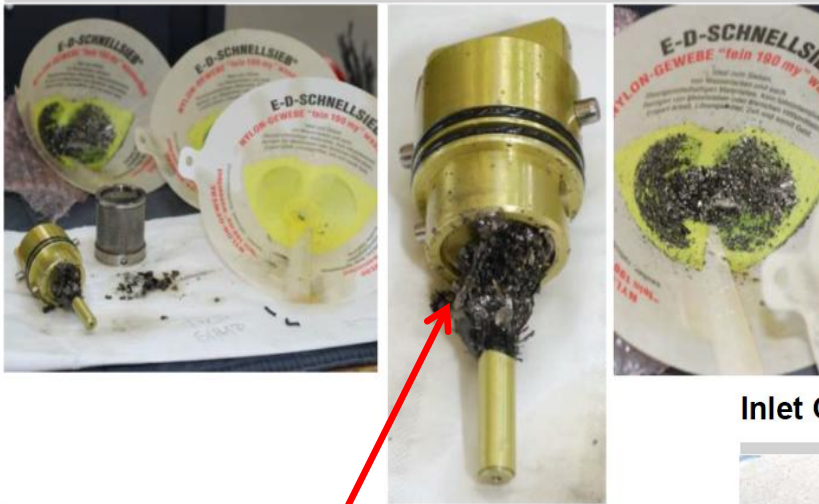
Incoming

Metallic chips on the forward sump magnetic chip detector and strainer.

Kovové třísky zachycené
v olejovém systému

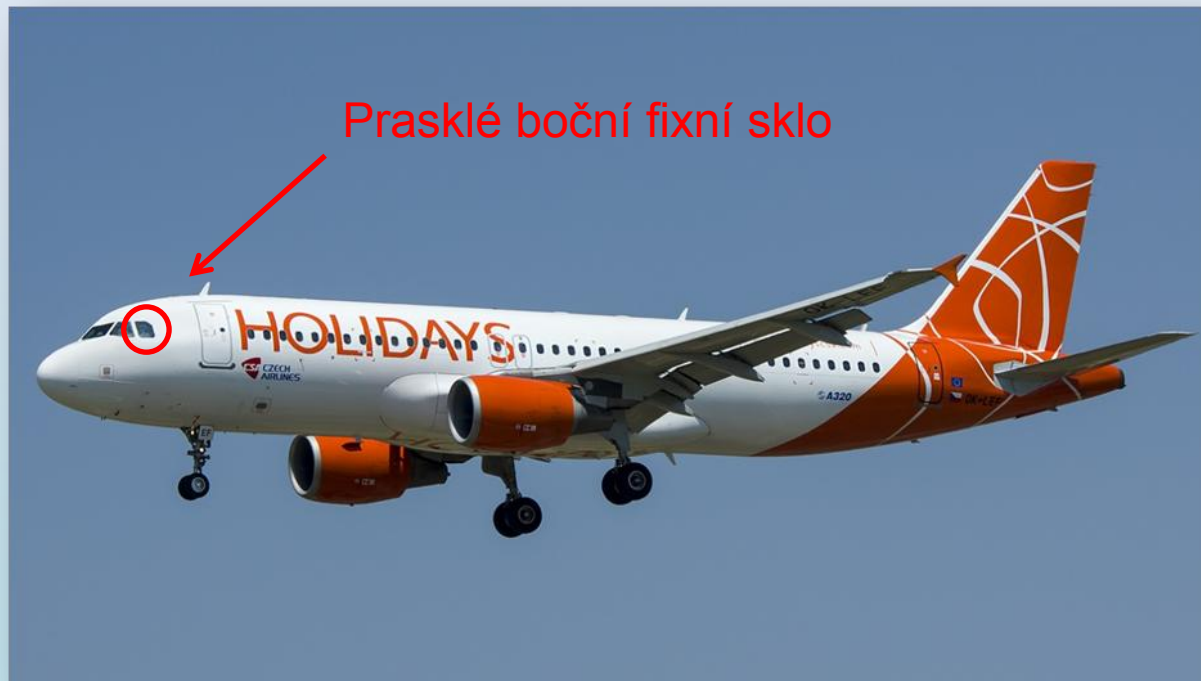
Incident A320 – pokračování

- Na letadle Airbus A320, letícího z LKPR do LBBG (Burgas), došlo krátce po dosažení FL 370 k popraskání fixního bočního okna na straně velitele letadla.
- Posádka letadla se po konzultaci s MCC rozhodla pro návrat z letu zpět na LKPR.
- Příčinou události byla technická závada. Po provedení výměny levého fixního bočního skla dle příslušného MM bylo letadlo uvolněno do provozu.

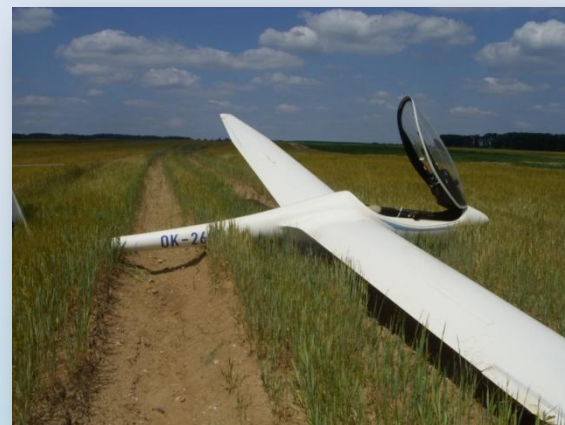
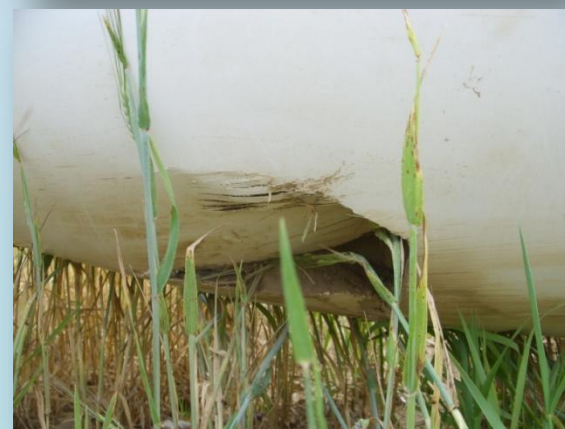
- Pilot kluzáku prováděl mimoletištní let v termice. S ohledem na vzdálenost od letiště a výšku letu se správně rozhodnul pro přistání do terénu.
- Pro přistání si vybral plochu porostlou obilím.
- Ve fázi výběhu, těsně před zastavením se kluzák dostal do hluboké koleje, která ho otočila o 180°.
- Kontaktem o tvrdý povrch došlo k poškození spodní části trupu a odření klapky na pravé polovině křídla.

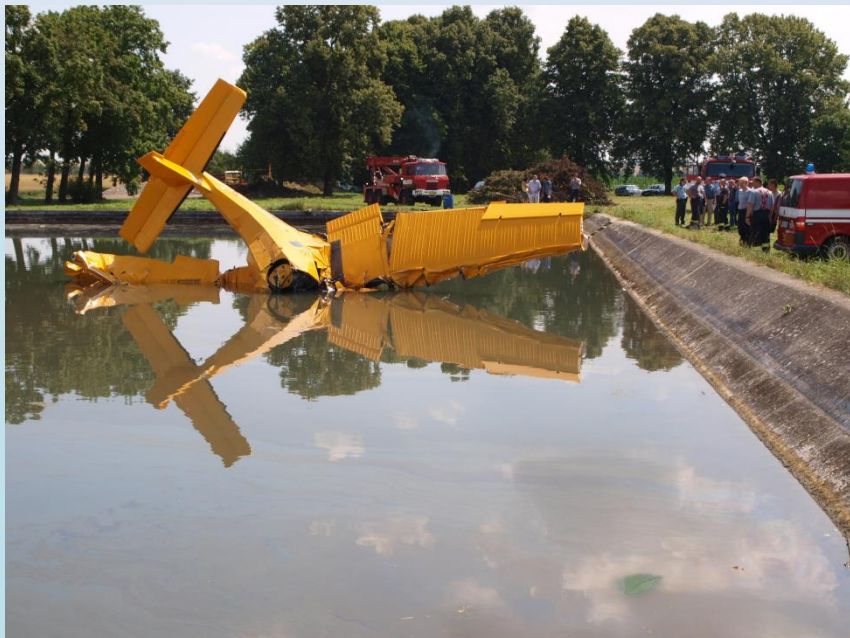
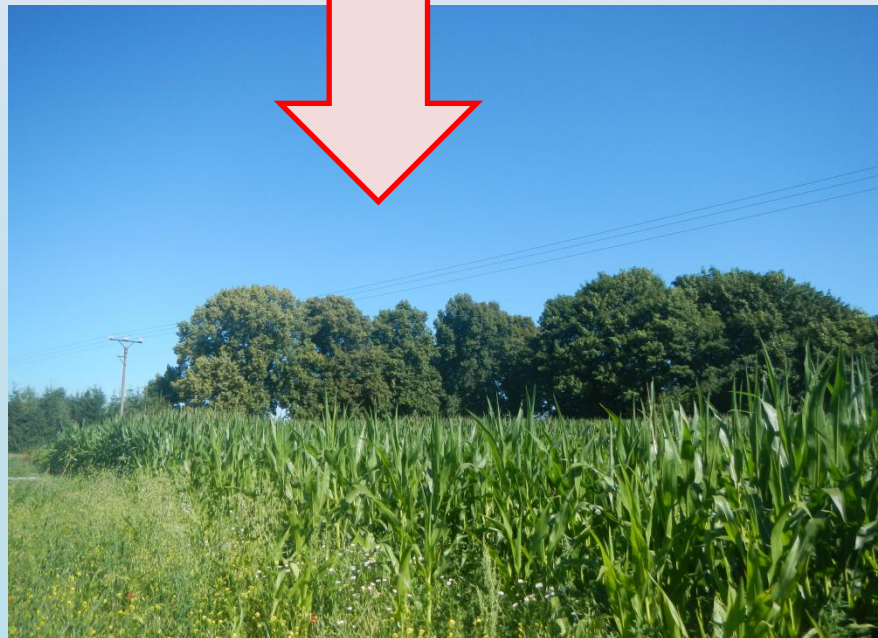
Letecká nehoda Z – 37A - pokračování

- Pilotovi poskytl pomoc svědek události. Ke zranění dalších osob nedošlo. Letoun byl zničen. Voda v nádrži byla kontaminována postřikem a provozními kapalinami.

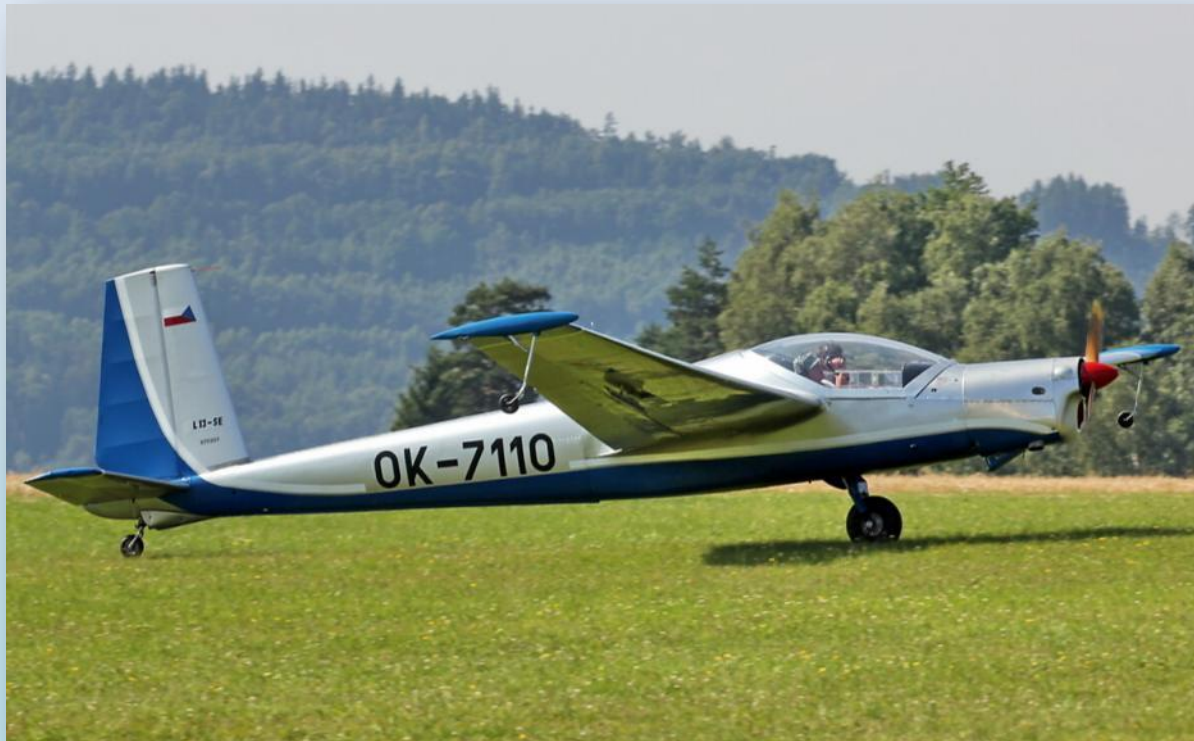
Incident L13 SE Vivat - pokračování:

- Při pojíždění na vyčkávací místo RWY 26 došlo k náhlému sklopení hlavního podvozku směrem vpřed.
- Motorový kluzák zůstal ležet na hlavním podvozkovém kole, ale ke kontaktu vrtule s terénem nedošlo.
- Při ohledání bylo zjištěno prasknutí oka táhla, které drží podvozek v otevřené poloze.
- Dne 31. 8. 2013 došlo na stejném letounu při přistání na RWY 26, ve fázi dokončování výběhu k samovolnému zavření hlavního podvozku.
- Po prosednutí došlo ke kontaktu vrtule s terénem.

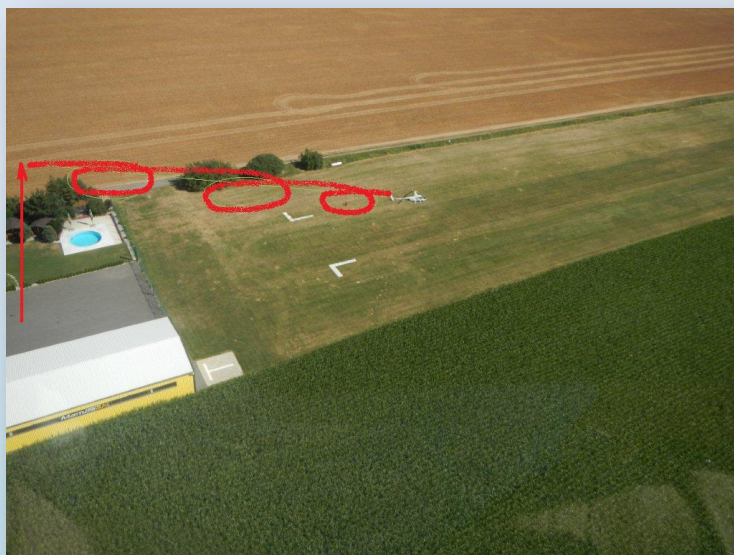
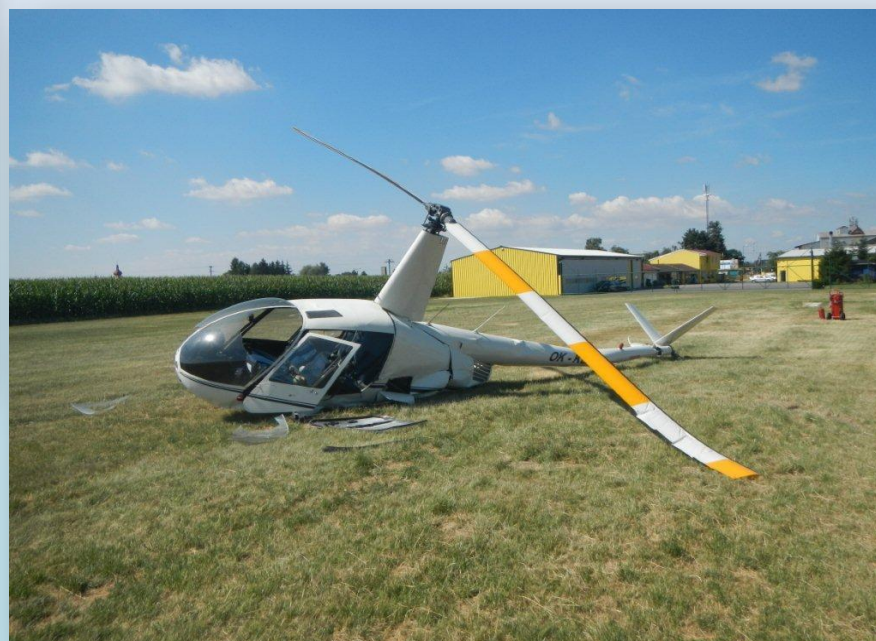
Letecká nehoda Robinson R44 – pokračování:

- Pilot ve snaze vyhnout se kontaktu s překážkou přizvednul kolektiv a na točení doleva reagoval vyšlápnutím pravého pedálu nožního řízení.
- Vrtulník se okamžitě roztočil doprava (ocasní vrtulka se dostala do režimu vírového prstence) a v klesavé spirále po třech otočkách tvrdě dosedl na travnatou plochu letiště.
- Po kontaktu rotujících ploch se zemí došlo ke zničení vrtulníku.
- Pilot a jedna osoba na palubě utrpěli lehké zranění.

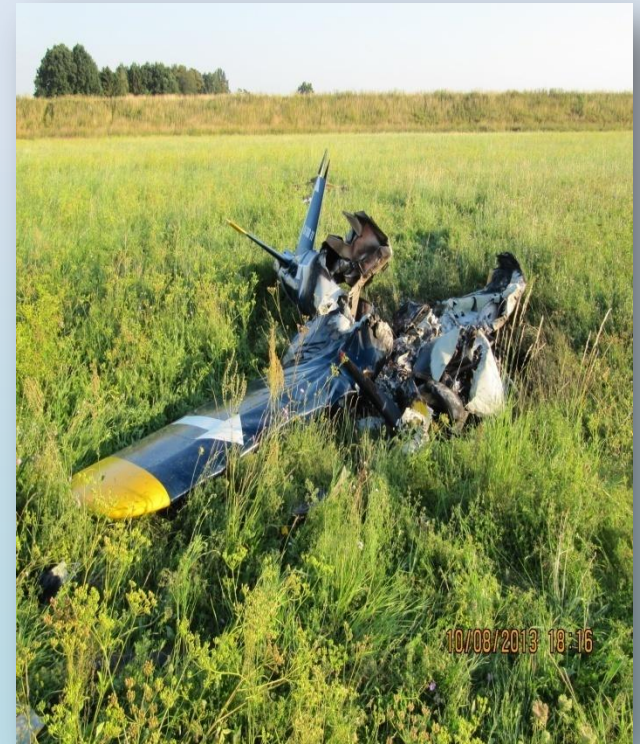
Letecká nehoda UL letounu Corsair F4U – pokračování

- Těsně před plochou pilot razantně uvedl UL letoun do stoupavé ostré levé zatáčky s postupným náklonem až 90°.
- Na vrcholu obratu o 180° dosáhl výšku cca 50 m AGL a nadále v náklonu cca 90° pokračoval v sestupném letu ve směru od plochy až narazil do země.
- Po nárazu začal UL letoun ihned hořet a byl zcela zničen.
- Pilot utrpěl zranění, kterým na místě podlehl.

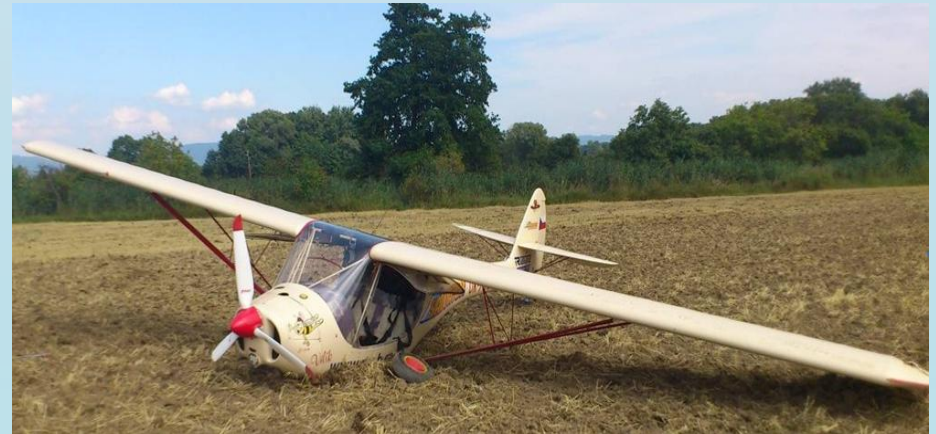
- Po vzletu ULL RV-02 Vilík došlo k postupné ztrátě výkonu motoru až k jeho zastavení.
- Pilot provedl nouzové přistání na závětrné straně vzrostlých stromů na nerovnou plochu pole.
- Při přistání došlo k poškození ULL, pilot nebyl zraněn.

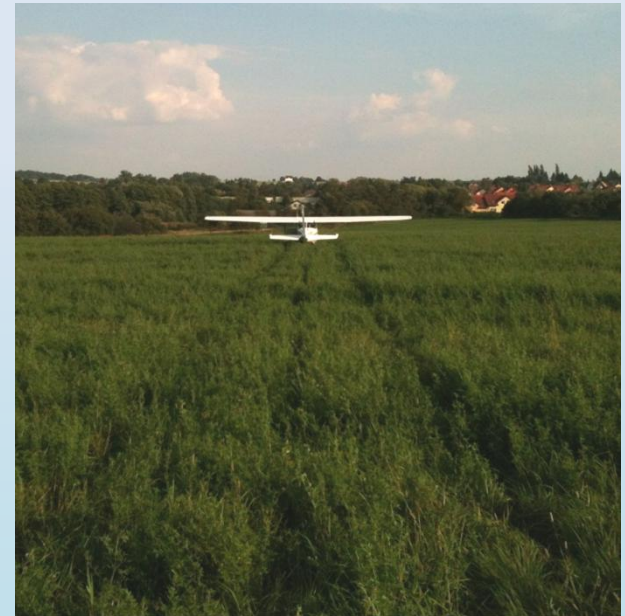
Incident C152 - pokračování

- Při kontrole technického stavu bylo zjištěno úplné vyčerpání pohonných hmot. Po přemístění letounu na plochu LKRICA byl letoun doplněn a přelétnut na letiště LKLT.
- Z dosud provedeného šetření vyplynulo, že letoun byl zapůjčen a byl to jeden z prvních letů u nového provozovatele.
- Pilot v předletové přípravě určil množství paliva v nádržích na základě měření přiloženou měrkou.
- Měrka nebyla v originálním vyhotovení a vykazovala značné odchylky v měření množství paliva, navíc jeden palivoměr byl nefunkční.

PODLE MĚRKY PILOT ODHADL MNOŽSTVÍ V NÁDRŽI NA 40-45 l,
VE SKUTEČNOSTI BYLO V NÁDRŽI NECELÝCH 30 l.

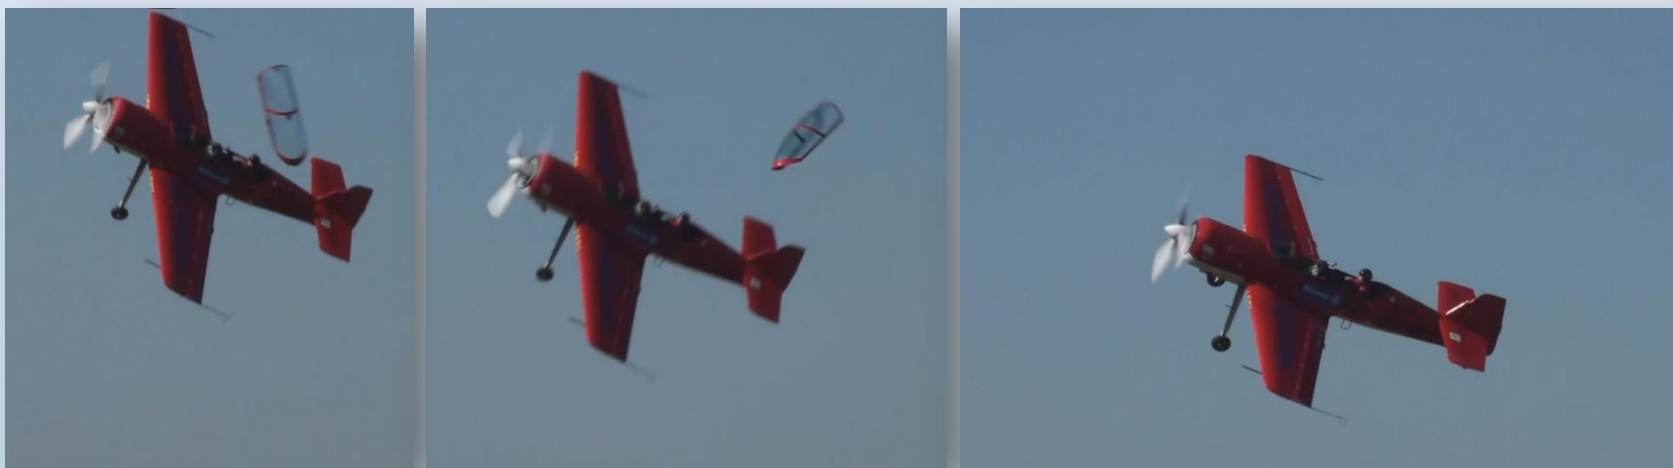
Incident Su 29 - pokračování

- Při akrobatickém vystoupení letounu Su 29 na letišti Skuteč došlo k oddělení překrytu kabiny.
- Překryt se oddělil cca po 6-ti minutách letu, při předvedení prvku „nožový let“.
- Překryt dopadl na plochu dráhy, nikdo z diváků ani pilot nebyl zraněn.
- Nedošlo ke kontaktu překrytu s jinou částí letadla a letoun přistál v pořádku.
- Pravděpodobnou příčinou bylo technické selhání předního závěsu překrytu kabiny. O události byl informován ruský výrobce letadla.

Amatérsky pořízený videozáznam odpadnutí překrytu kabiny letounu

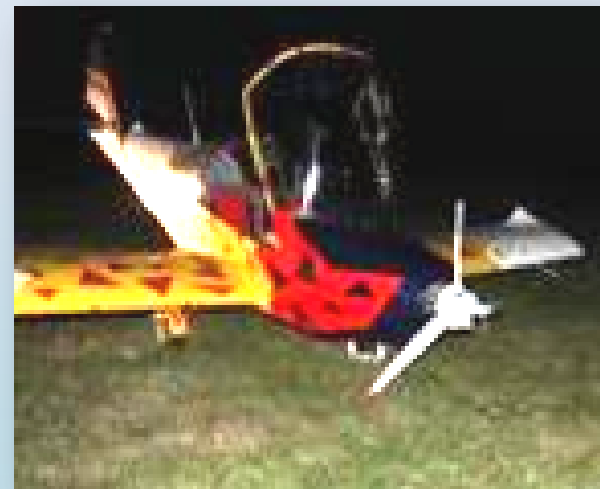
- ➔ Žák plnil úlohu samostatné lety po okruhu.
- ➔ Při přistání dosedl na tři body a UL letoun odskočil. Žák reagoval nepřiměřeným potlačením výškového kormidla.
- ➔ UL letoun dosedl na přední podvozkovou nohu, která se ohnula a zaryla do RWY. Krátce před zastavením se UL letoun převrátil přes vrtuli na záda.
- ➔ Žák nebyl zraněn.

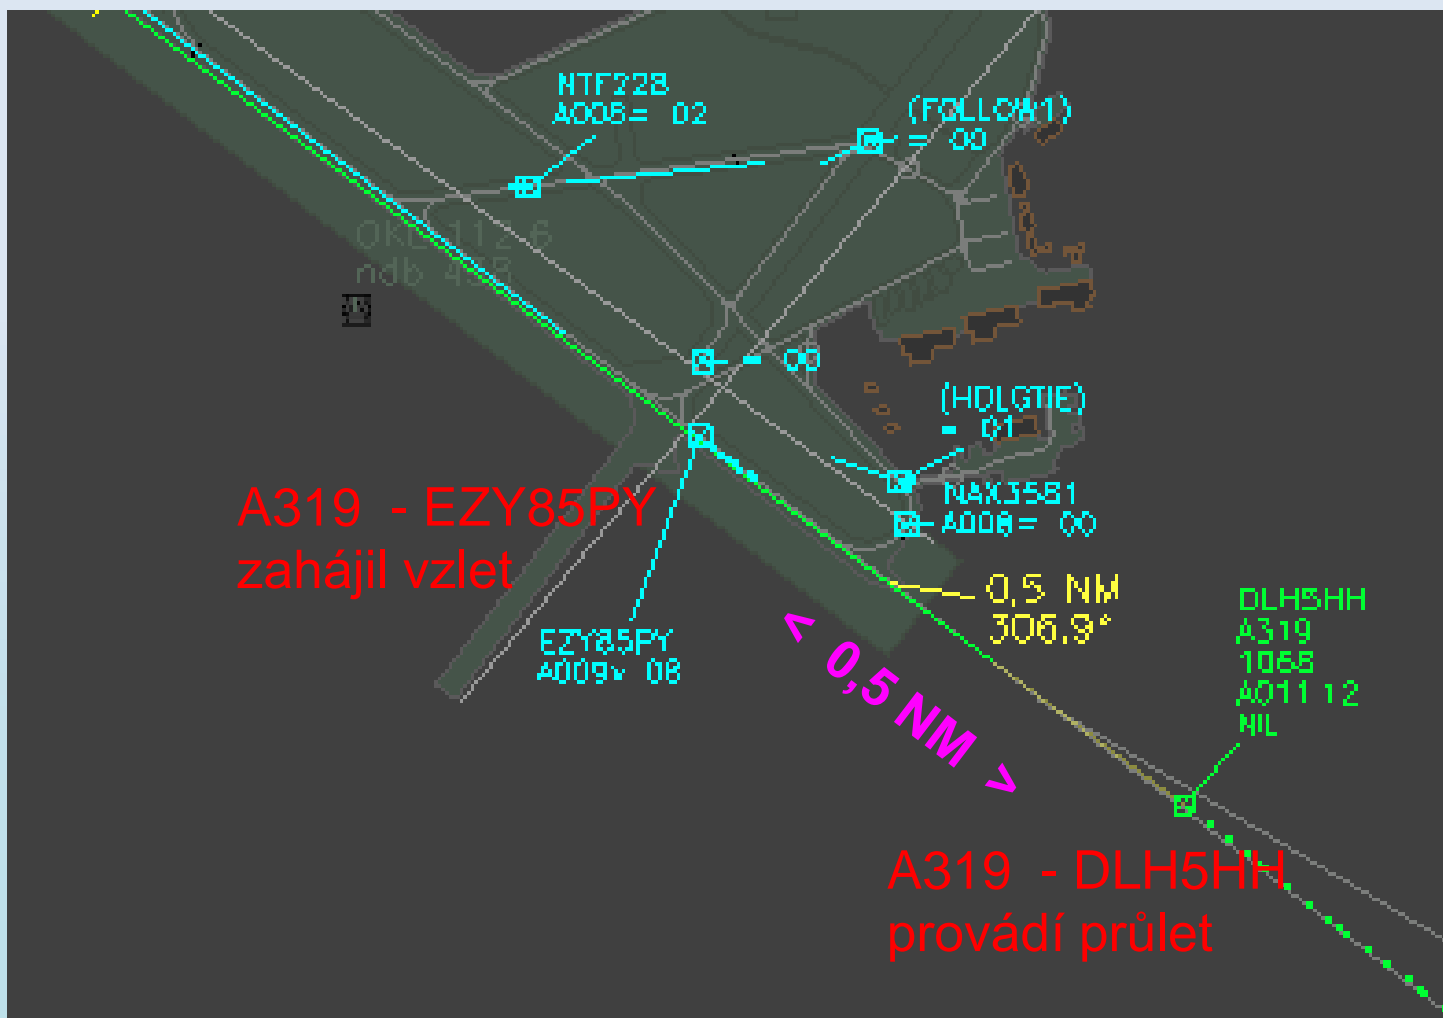
Datum: 20. 8. 2013
Typ: Airbus A319
Místo: LKPR (Praha Ruzyně)

- Mezi odlétávajícím A319, volací znak EZY85PY a přilétávajícím A319A DLH5HH došlo ke snížení minima rozstupu.
- V době události byly aplikovány snížené rozstupy na jednu RWY. Přistávající pilot DLH5HH ohlásil postup nezdařeného přiblížení a dostal pokyn od řídicího letového provozu provést odklon o 15° doprava pro zajištění rozstupu s odlétávajícím.
- Závažnost byla podle předpisu L-13 hodnocena z hlediska ATM jako významný incident „Significant Incident - C“.

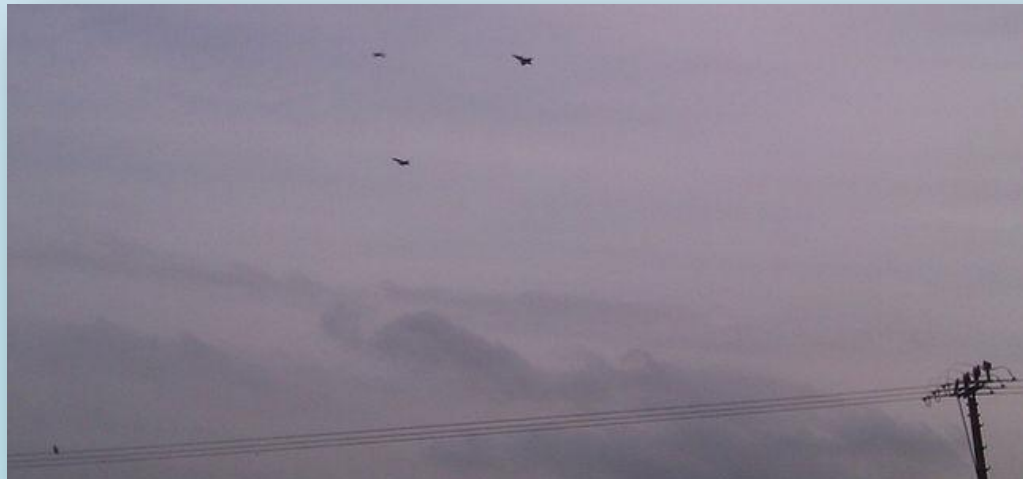
Incident SR 22 - pokračování

- Vojenská složka ATS nesouhlasila s navedením letounu na vhodné letiště na trati před vstupem do TMA Praha. V 15:01 letoun a zakročující dvojice JAS 39 vstoupily do TMA Praha a pokračovaly až nad letiště Kladno. Na 14 min. byl zastaven provoz na LKPR.
- Závažnost byla podle předpisu L-13 hodnocena z hlediska ATM jako významný incident „Significant incident - C“.

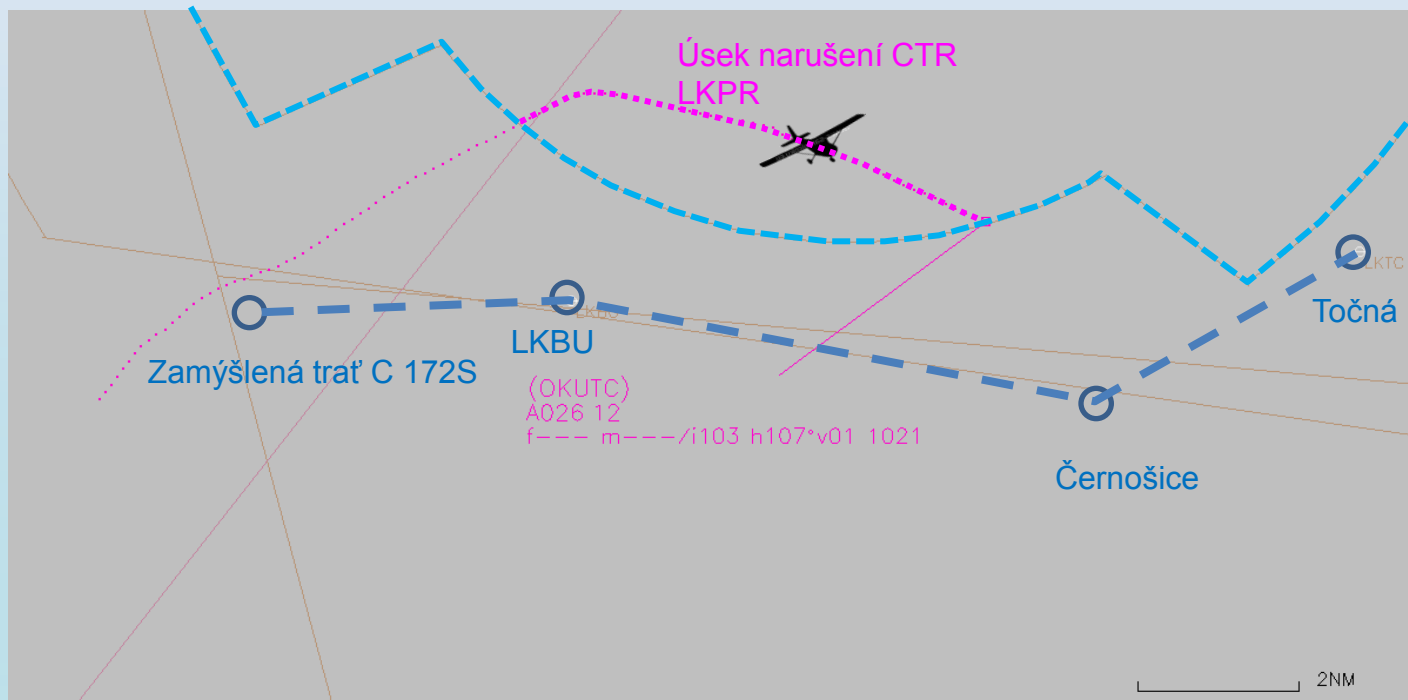
Incident Cessna 170 S

- ➔ Závažnost byla podle předpisu L-13 hodnocena z hlediska ATM jako významný incident „Significant Incident - C“.

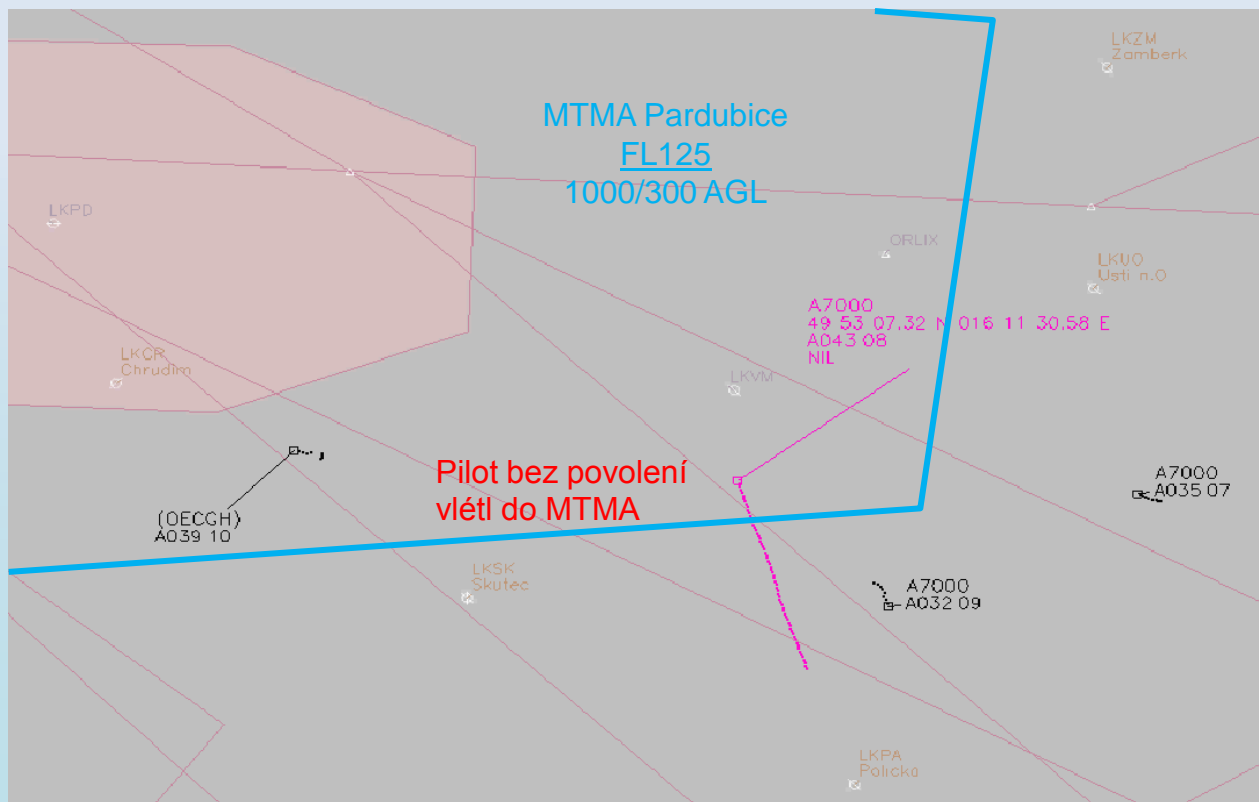
Incident EV-97 Eurostar - pokračování

- Pilot letounu EV-97 při výcvikovém navigačním letu VFR s instruktorem na úseku trati Polička - Nové Město nad Metují vlétl bez povolení do MTMA Pardubice na hladině cca 4500 ft.
- Křižoval osu sestupu RWY 27.
- Posádka byla na spojení s AFIS letiště Vysoké Mýto a tak mohlo APP Pardubice předat pokyny ke klesání pod vertikální hranice MTMA.
- Závažnost byla podle předpisu L-13 hodnocena z hlediska ATM jako významný incident „Significant Incident - C“.

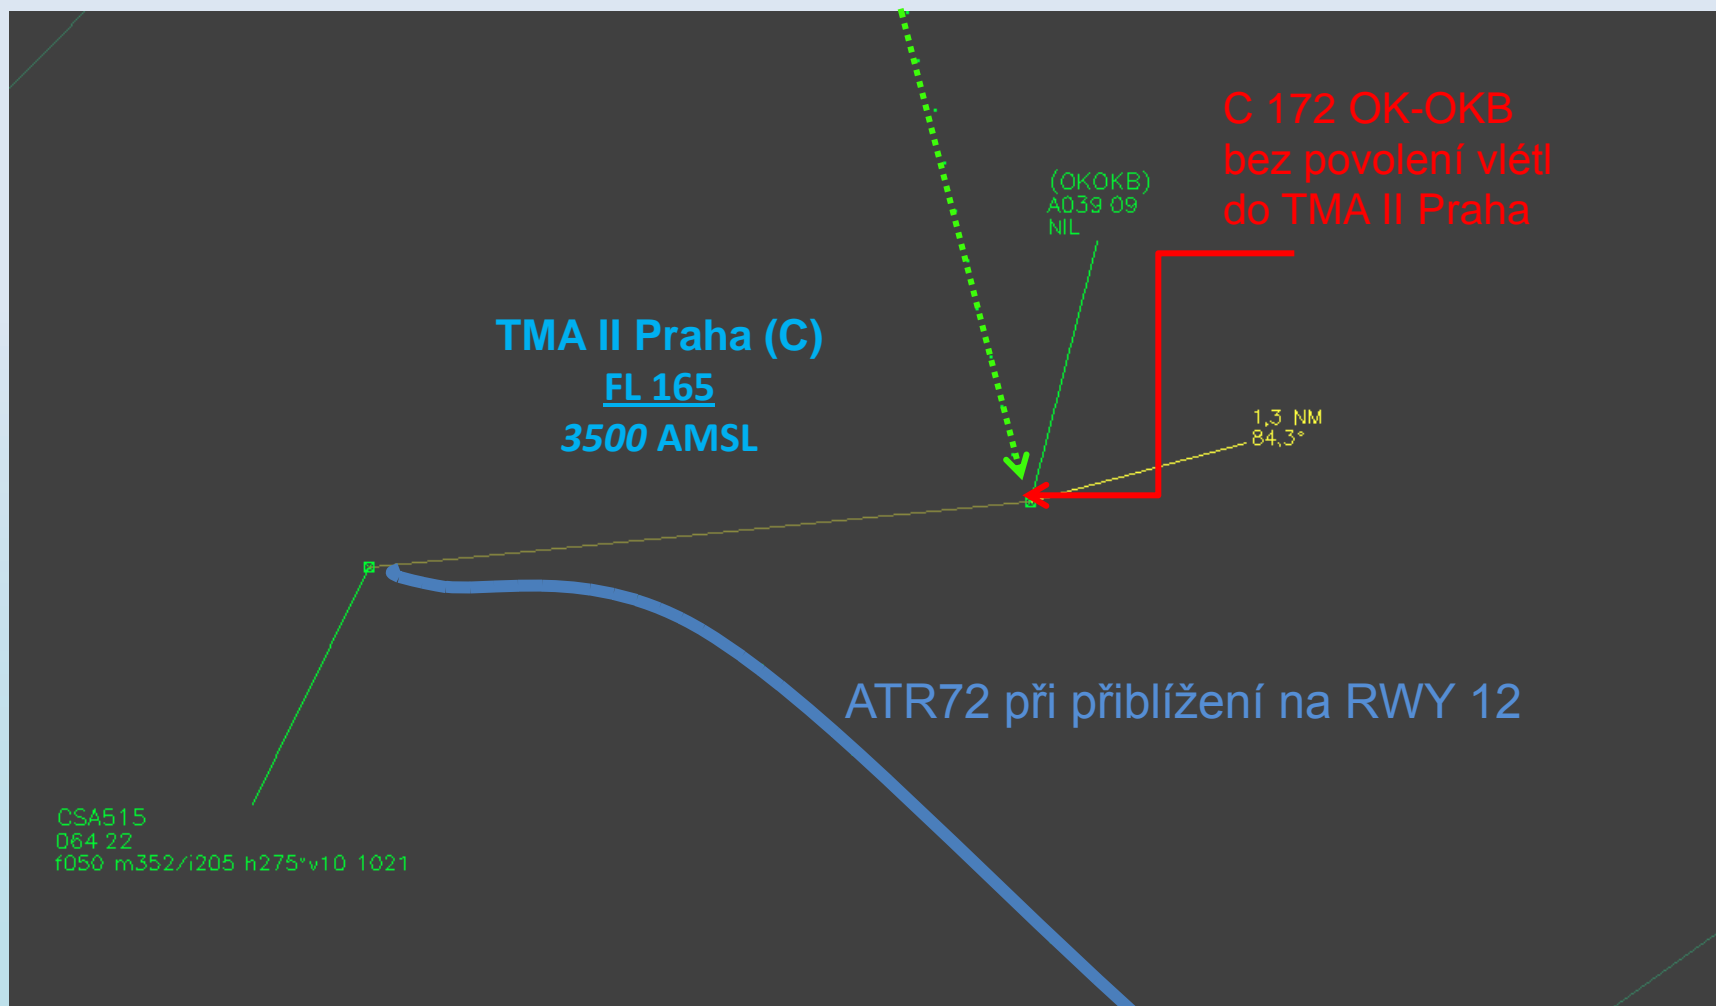
Datum: 21. 7. 2013
Typ: Cessna C 172
Místo: TMA II Praha

- Pilot C-172, OK-OKB, vstoupil bez povolení a bez spojení v 3900 ft AMSL do TMA II Praha z prostoru LKRO v době, kdy ATR72, CSA515 byl při přiblížení na RWY 12 povolen klesat do 4000 ft. CSA 515 byl zastaven v klesání v 5000 ft.
- K narušení TMA II Praha došlo z důvodu nepozornosti pilota.
- Závažnost byla podle předpisu L-13 hodnocena z hlediska ATM jako významný incident „Major Incident - B“.

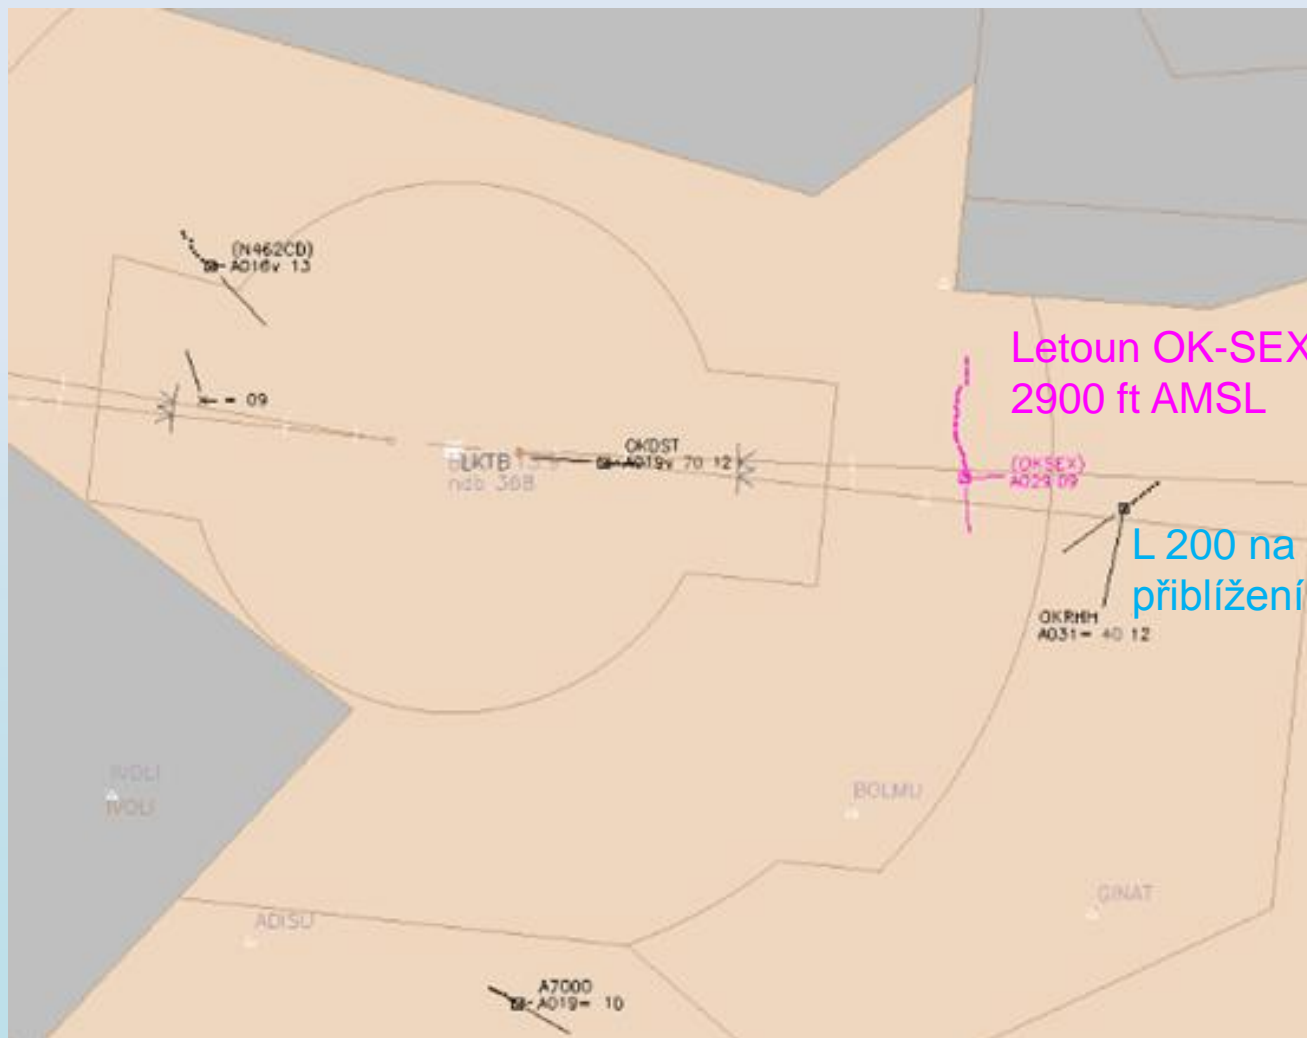
Datum: 25. 7. 2013
Typ: Tecnam P2002 JF
Místo: TMA I Brno

- Posádka letounu OK-SEX bez povolení a spojení vstoupila do TMA I BRNO v 2900 ft AMSL a pokračovala v letu přes osu RWY 28 LKTB ve vzdálenosti 12 NM od prahu RWY 28.
- V té době letadlo L 200 bylo na vzdálenosti 15 NM při VOR přiblížení na stejné hladině.
- Závažnost byla s ohledem na provoz podle předpisu L-13 hodnocena z hlediska ATM jako významný incident „Significant Incident - C“.

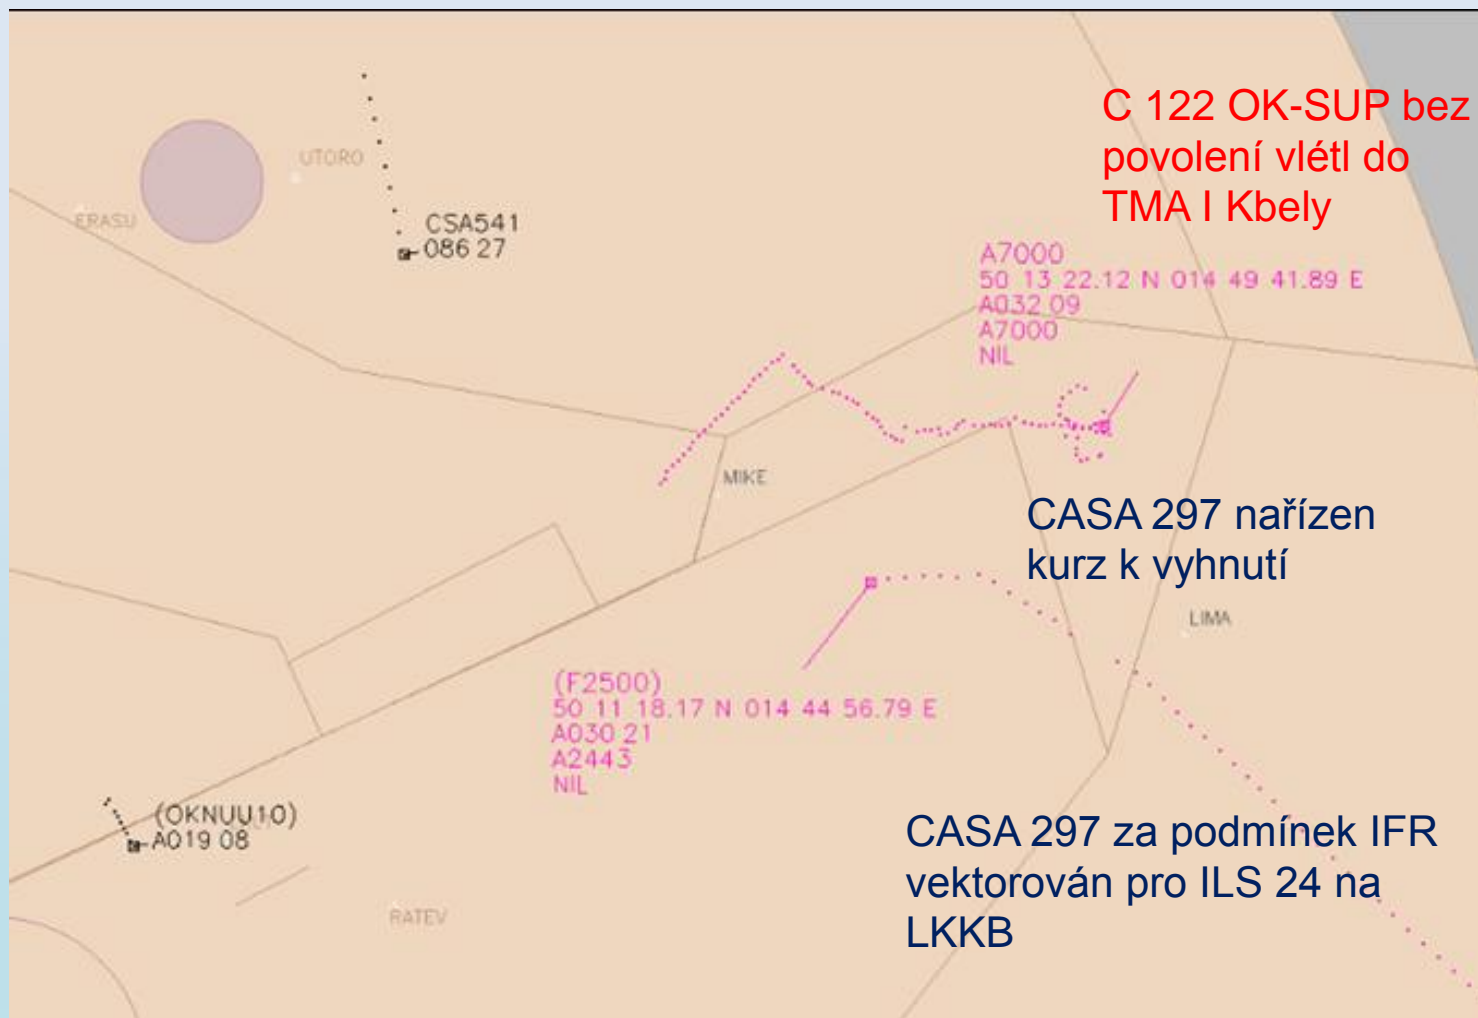
Datum: 5. 8. 2013
Typ: Cessna C 152
Místo: MTMA Kbely

- Pilot C 152 vlétl bez povolení ve 2000 ft AMSL do MTMA I a potom MTMA II Kbely.
- Ve stejnou dobu byl letoun CASA 297 za podmínek IFR vektorován pro ILS 24 na LKKB. C 152 v prostoru Milovic stoupal do 3000 ft.
- V době největšího sblížení měla obé letadla stejnou ALT - 3000 ft, vzdálenost 2,5 NM a pokračovala rozdílným kurzem o cca 160°.
- Závažnost byla podle předpisu L-13 hodnocena z hlediska ATM jako významný incident „Significant Incident - C“.

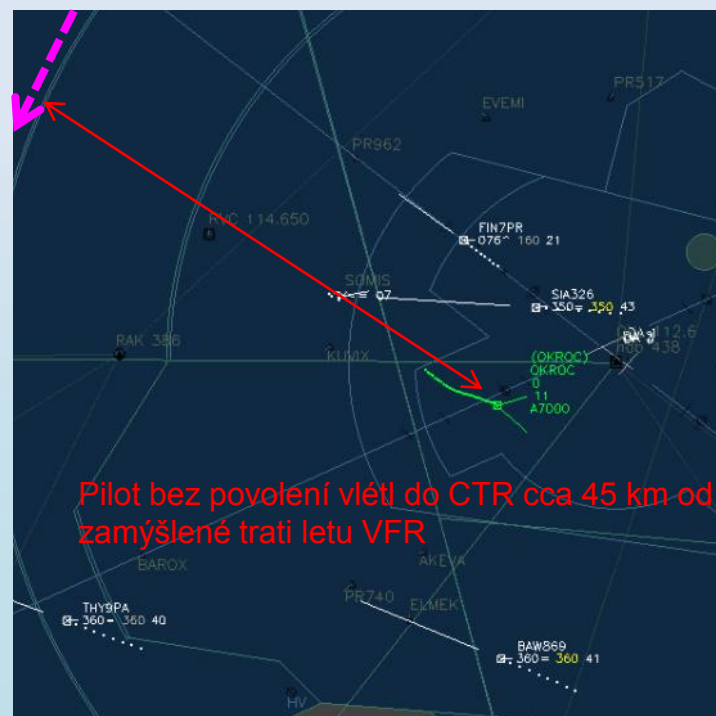
Datum: 31. 8. 2013
 Typ: Cessna 150
 Místo: CTR LKPR

- Pilot letounu Cessna 150 při letu VFR z Líní, po trati Plasy – Nechranice – Raná a zpět, u Žatce kvůli snížení dohlednosti ztratil orientaci ve výšce 150 m nad zemí.
- Orientoval se podle pozemní komunikace a letěl směrem na SE směrem k Praze.
- U Kladna částečně obnovil orientaci. Neměl odpovídač SSR nastaven v módu C a nebyl na spojení s FIC.
- Pilot pak pokračoval v letu tak, že narušil bez povolení řízený prostor CTR Praha
- Závažnost byla podle předpisu L-13 hodnocena z hlediska ATM jako významný incident „Significant Incident - C“.

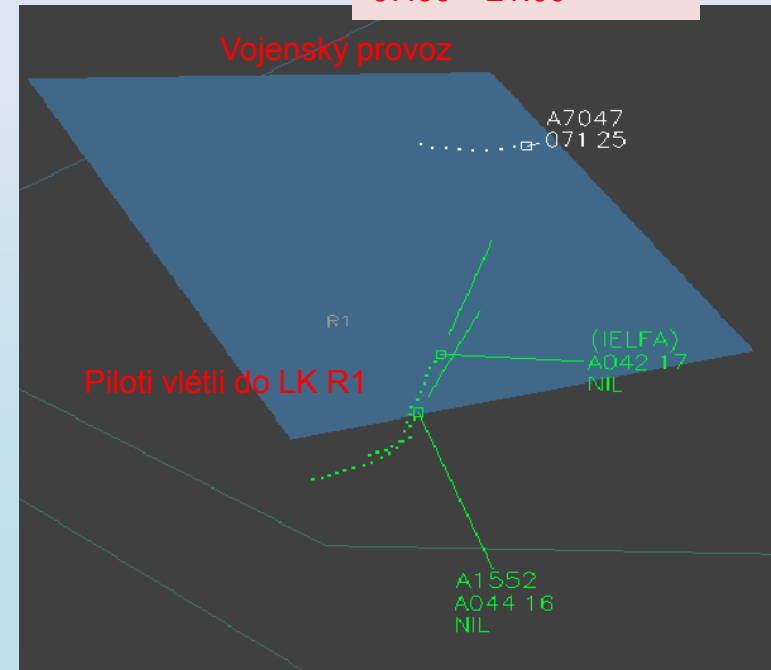
Datum: 12. 9. 2013
 Typ: Vrtulníky AS 65 a A109
 Místo: LK R1 Boletice

- Pilot italských vrtulníků AS 65 a A109 při letu VFR z LIPG na LKPR vlétli do aktivovaného omezeného prostoru LK R1 Boletice.
- LK R1 byl využíván pro střelby letadel v rámci cvičení Ramstein Rover 2013.
- Piloti se přihlásili na kmitočtu FIC Praha až v LK R1 a dostali instrukce, aby prostor vyklidili.
- Vojský provoz naštěstí již úkol střelby neprováděl a byl na odletu z LK R1.
- Závažnost byla podle předpisu L-13 hodnocena z hlediska ATM jako významný incident „Significant Incident - C“.

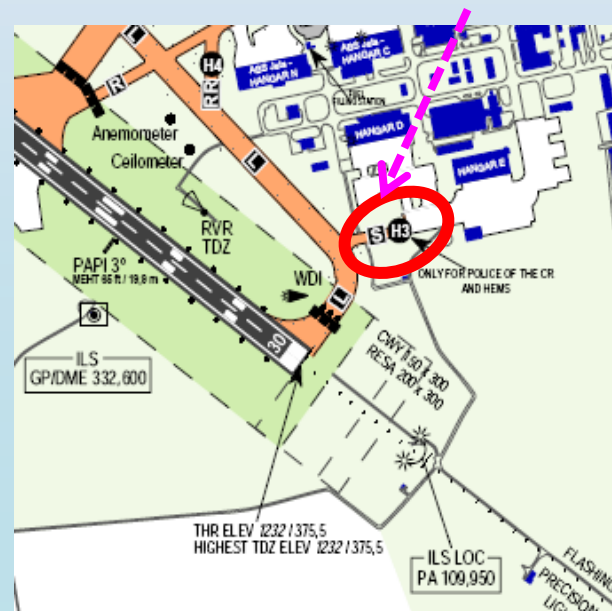
Datum: 18. 9. 2013
 Typ: A319 a Hawker 750
 Místo: CTR LKPR

- Posádky obou letadel ohlásily na finále RWY 30 „TRAFFIC ADVISORY“.
- Na A-SMGCS byl pozorován zapnutý odpovídáč A1742 v poloze TWY S.
- Byl informován provoz letiště s žádostí o kontrolu TWY S.
- V ACFT tuzemského provozovatele byl zastižen mechanik při manipulaci s avionikou.
- Závažnost byla podle předpisu L-13 hodnocena z hlediska ATM jako významný incident „Significant Incident - C“.

Mechanik neohlásil práce na avionice.

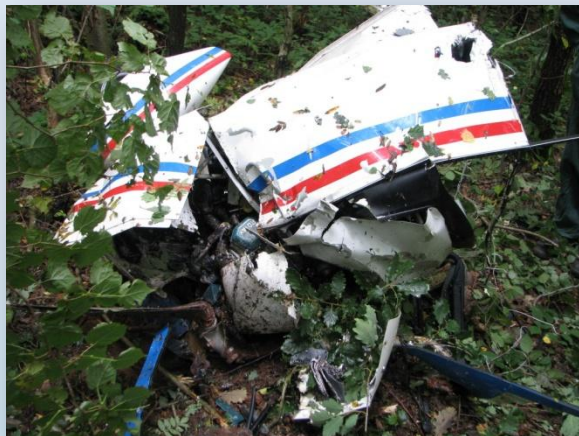
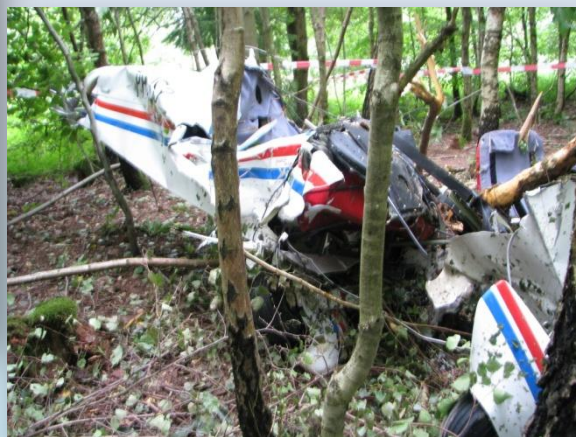
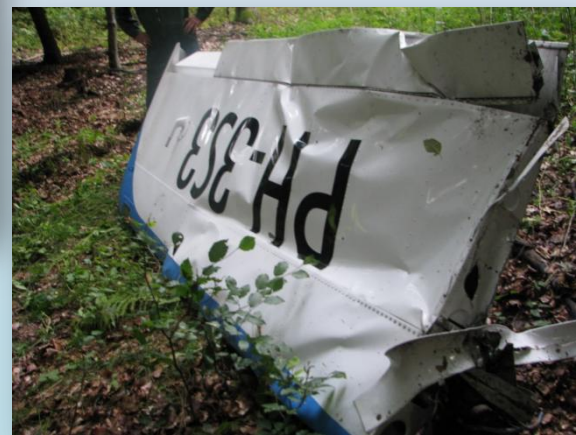
Notifikace letecké nehody EV-97 Eurostar

- Při letu ultralehkého letounu registrovaného v Holandsku (PH-3S3) z letiště Tannheim s plánovaným přistáním na letišti Greffrat došlo za letu k destrukci konstrukce.
- Trosky letounu se nacházely na dráze cca 1200 m.
- Dvoučlenná posádka letounu zahynula.
- ÚZPLN jmenoval zplnomocněného zástupce a za účasti specialistů výrobce se zúčastnil šetření prováděného u BFU.

Trosky se nacházely na dráze cca 1200 m

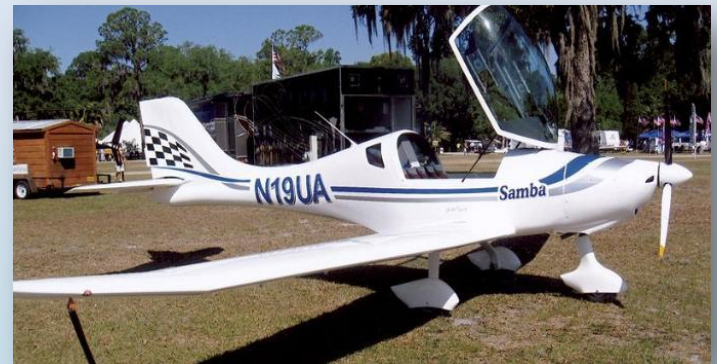
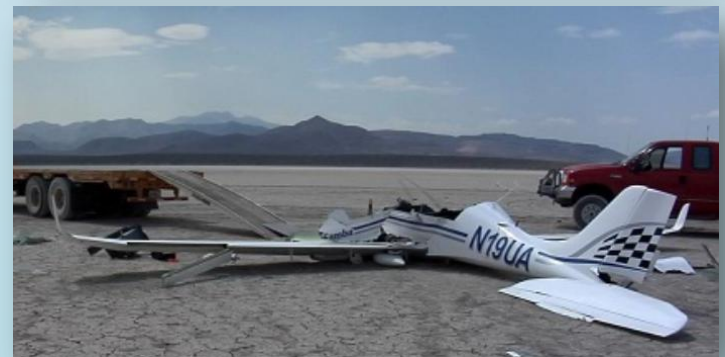
Notifikace letecké nehody Urban Air Samba XXL
Pravděpodobně dne 16. 8. 2013
20 mil E Carson City, Nevada, USA

- Letoun, reg. zn. N 19UA, havaroval z dosud nezjištěných příčin.
- Podle místních orgánů byly trosky letounu nalezeny motoristy nedaleko silnice v pustině. Letoun v nezjištěné době vzlétl z Carson Airport, (CXP).
- Posádka dvou osob, ve věku 72 a 63 let, při letecké nehodě zahynula. Letoun byl zničen.
- Příčiny šetří FAA a NTSB

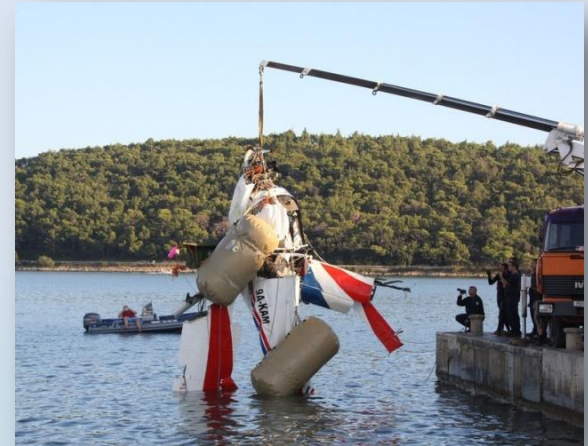
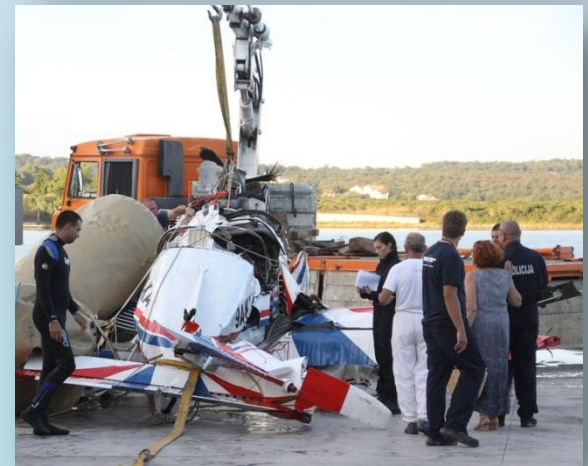
Notifikace letecké nehody Zlín Z 242L
Dne 1. 9. 2013
Pomer, Chorvatsko

- Letoun se krátce po vzletu z letiště Medulin zřítil do moře v blízkosti pobřeží, pravděpodobně při akrobacii v malé výšce.
- Posádka dvou osob zahynula.
- Letoun byl zničen a trosky se potopily. Byly vyzdviženy a příčiny šetří AIIA Chorvatska.
- ÚZPLN určil zplnomocněného představitele a chorvatským orgánům poskytuje nezbytnou součinnost.

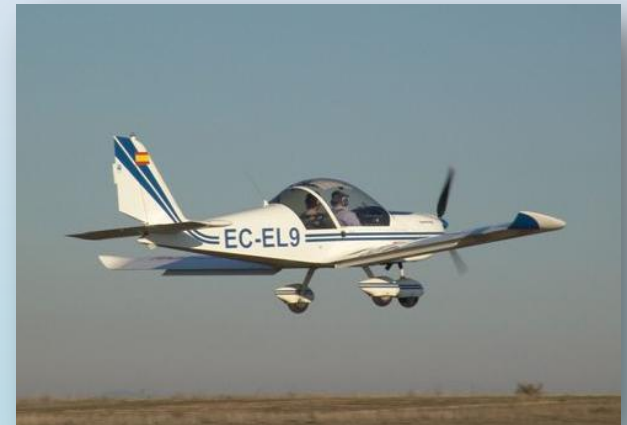
Notifikace letecké nehody EV-97 Eurostar
Dne 4. 8. 2013
Milagro, Španělsko

- Letoun po vzletu z letiště Sesma (Navarra, Španělsko) havaroval z dosud nezjištěných příčin.
- Posádka dvou osob zahynula.
- Letoun byl zničen. Příčiny šetří CIAIAC Španělska.
- ÚZPLN určil zplnomocněného představitele a španělským orgánům poskytuje nezbytnou součinnost.
