Porada k rozboru bezpečnosti za 3. čtvrtletí 2014

Program porady

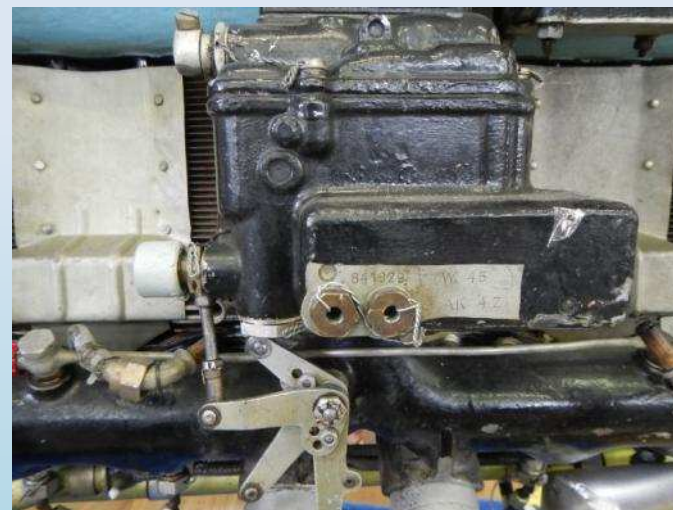
Ilustrační foto karburátoru W 45 AK 4

Datum: 4. 7. 2014
Typ: Z 126 T
Místo: u obce Dobříč

- Při výcvikovém letu na ostré zatáčky došlo k zastavení motoru ve výšce 400 m nad zemí.
- Posádka přistála na vybranou plochu bez zranění a poškození letounu.
- Při prohlídce na místě byl mechanikem zjištěn zaseknutý plovák v karburátoru.
- Po provedené motorové zkoušce letoun odletěl na LKPS (Plasy).

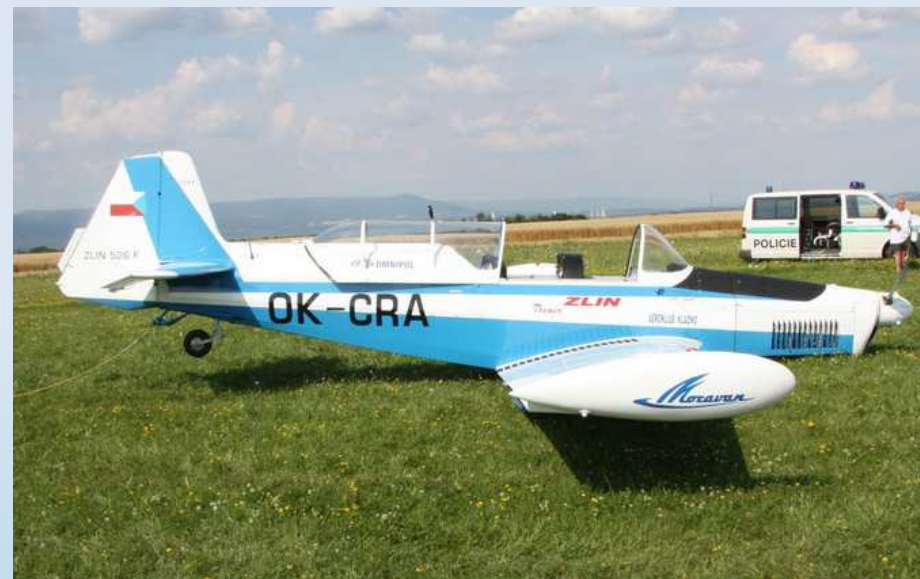
- Pilot uskutečnil vlek kluzáku VSO 10 a po vypnutí prováděl přistání na RWY 14.
- Při přiblížení a dosednutí měl podle pilota a svědka letoun vysunutý hlavní podvozek, svítla signalizace a ukazatele byly v poloze vysunutého podvozku.
- Po dosednutí ale došlo během výběhu k přivření obou noh podvozku a poškození vrtule při kontaktu se zemí.

- Při kontrole v servisní organizaci nebyla zjištěna porucha ovládání ani signalizace.
- Pravděpodobnou příčinou přivření obou noh hlavního podvozku byla nesprávná manipulace s ovládáním podvozku.

Detailnější pohled na poškození podvozku a vrtule

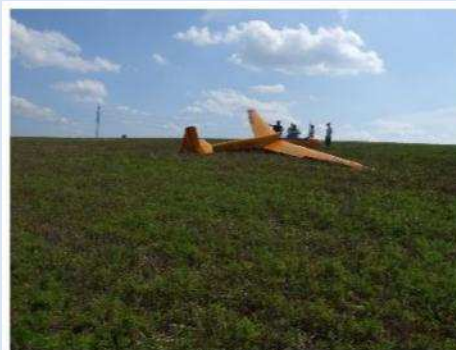
85476HB001

- Přiblížení k místu přistání do terénu prováděl přímo příletem ze severu a přistával proti větru.
- Ve výšce cca 40 m AGL se rozhodl, že provede zatáčku o 180°, aby se vyhnul provedení výběhu z kopce.
- V této fázi manévru došlo ke kontaktu levé poloviny křídla se zemí a po cca 10 m pohybu ve smyku se kluzák zastavil.
- Pilot nebyl zraněn.
- Kluzák byl poškozen – došlo k poškození prutoviny trupu za centroplánem až k VOP, utržení závěsu VOP a poškození potahu.
- Příčinou bylo zahájení manévru k přistání do terénu na příliš malé výšce a následné nezvládnutí techniky pilotáže při samotném přistání.

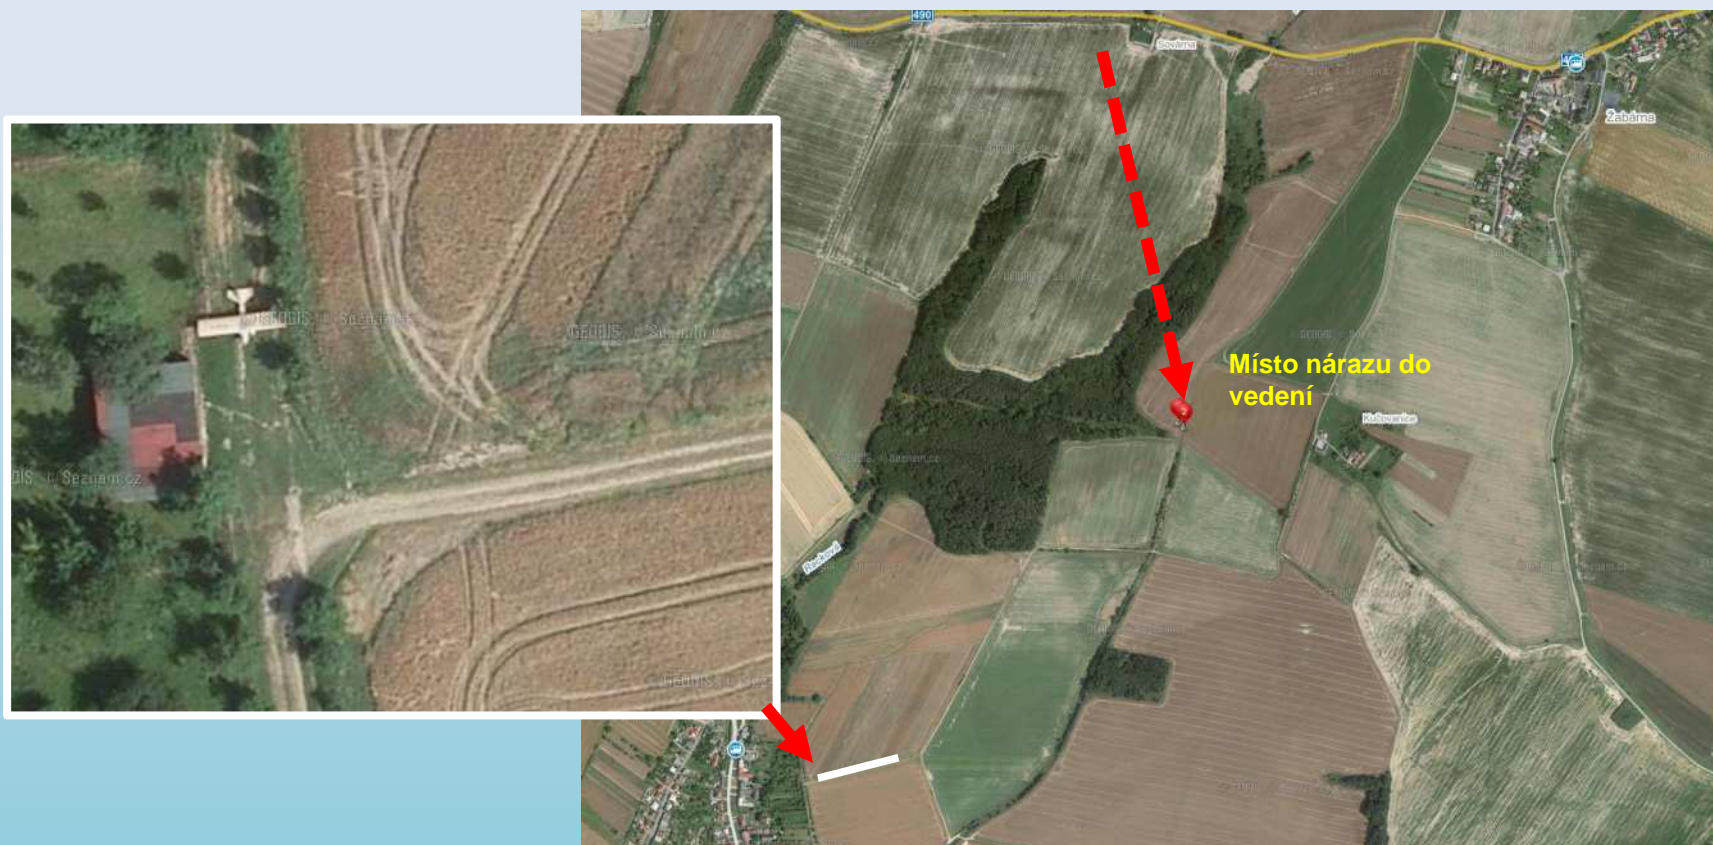
- V průběhu letu na malé výšce, těsně nad vrcholky stromů, směrem od Horního Lapače na jihovýchod, zachytil letoun o dráty venkovního vedení VN 22 kV.
- Podle svědka následoval strmý pád a výbuch po dopadu ULL na pole.
- Poškozené elektrické vedení bylo přetrženo v místě mezi opěrným bodem č. 8 a č. 9. ve výšce 9 m nad zemí.
- Pilot při dopadu na zem vypadl z kabiny a následkům zranění podlehl.

→ Místo letecké nehody se nacházelo v blízkosti soukromé plochy SLZ.

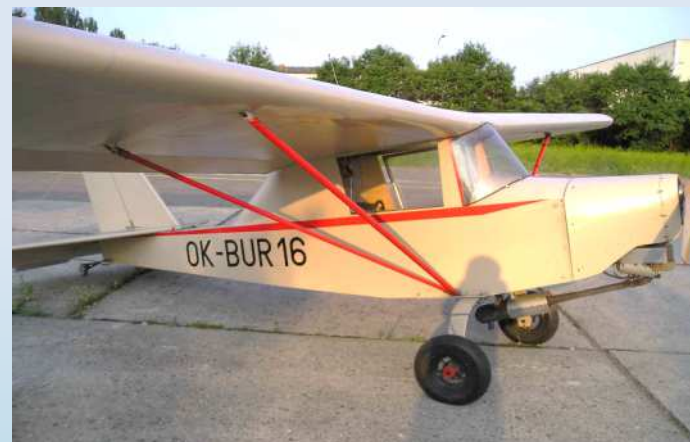
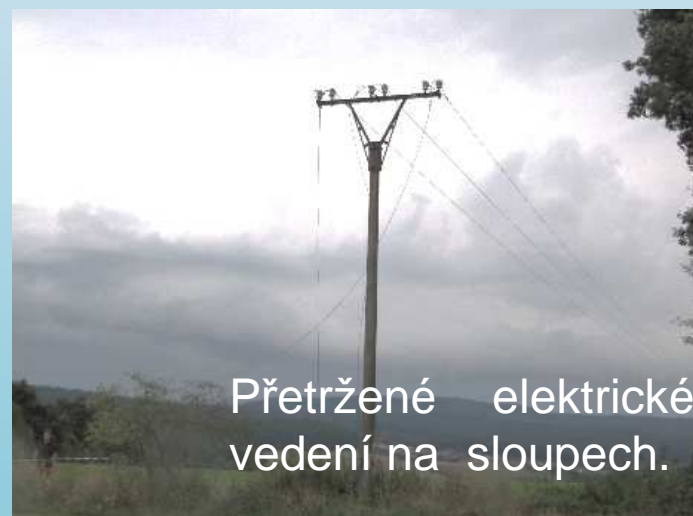
→ Na místě se zachoval jen motor (Trabant) a ohořelé torzo dřevěné konstrukce.

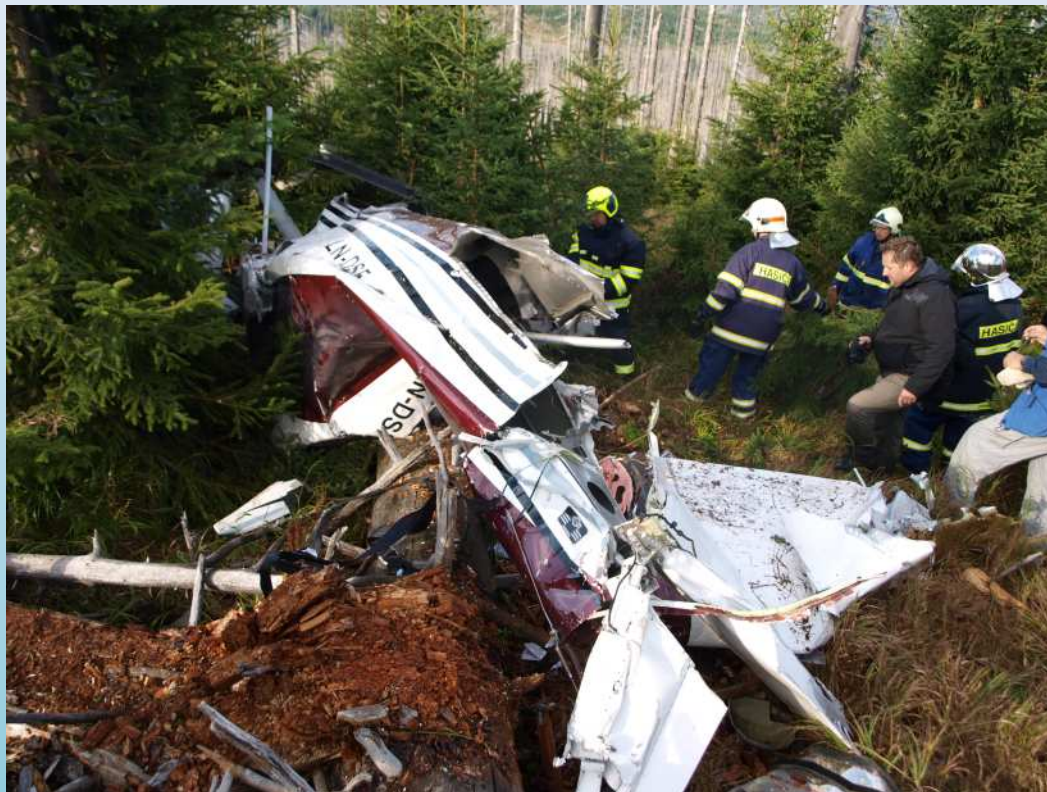
- Zahraniční pilot prováděl VFR let po trati letového plánu z letiště Fürstenzell (EDMF) na letiště Welzow (EDCY) v SRN.
- Po vzletu v čase 16:06 UTC pokračoval stoupáním do 4500 ft AMSL (16:17:10) a pak letěl až do okamžiku, kdy dosáhl hranice FIR Praha v prostoru Modravy.
- Na kmitočtu FIC Praha se neohlásil a žádnou zprávu nevyslal ani na dalších publikovaných kmitočtech ATC.
- Na základě informace RCC Münster (SRN) o pátrání po letounu byla zahájena rozsáhlá pátrací akce na území ČR, která zahrnovala celý prostor předpokládané trati napříč FIR Praha.
- Do pátrání se zapojily pozemní síly, prostředky LPZS a Policie.

- Trosky letounu byly objeveny posádkou vrtulníku LPZS až v 10:08 UTC následující den na úbočí hory Špičnick.
- Záchranář byl vysazen do prostoru a potvrdil, že se jedná o hledané letadlo a že pilot zahynul.

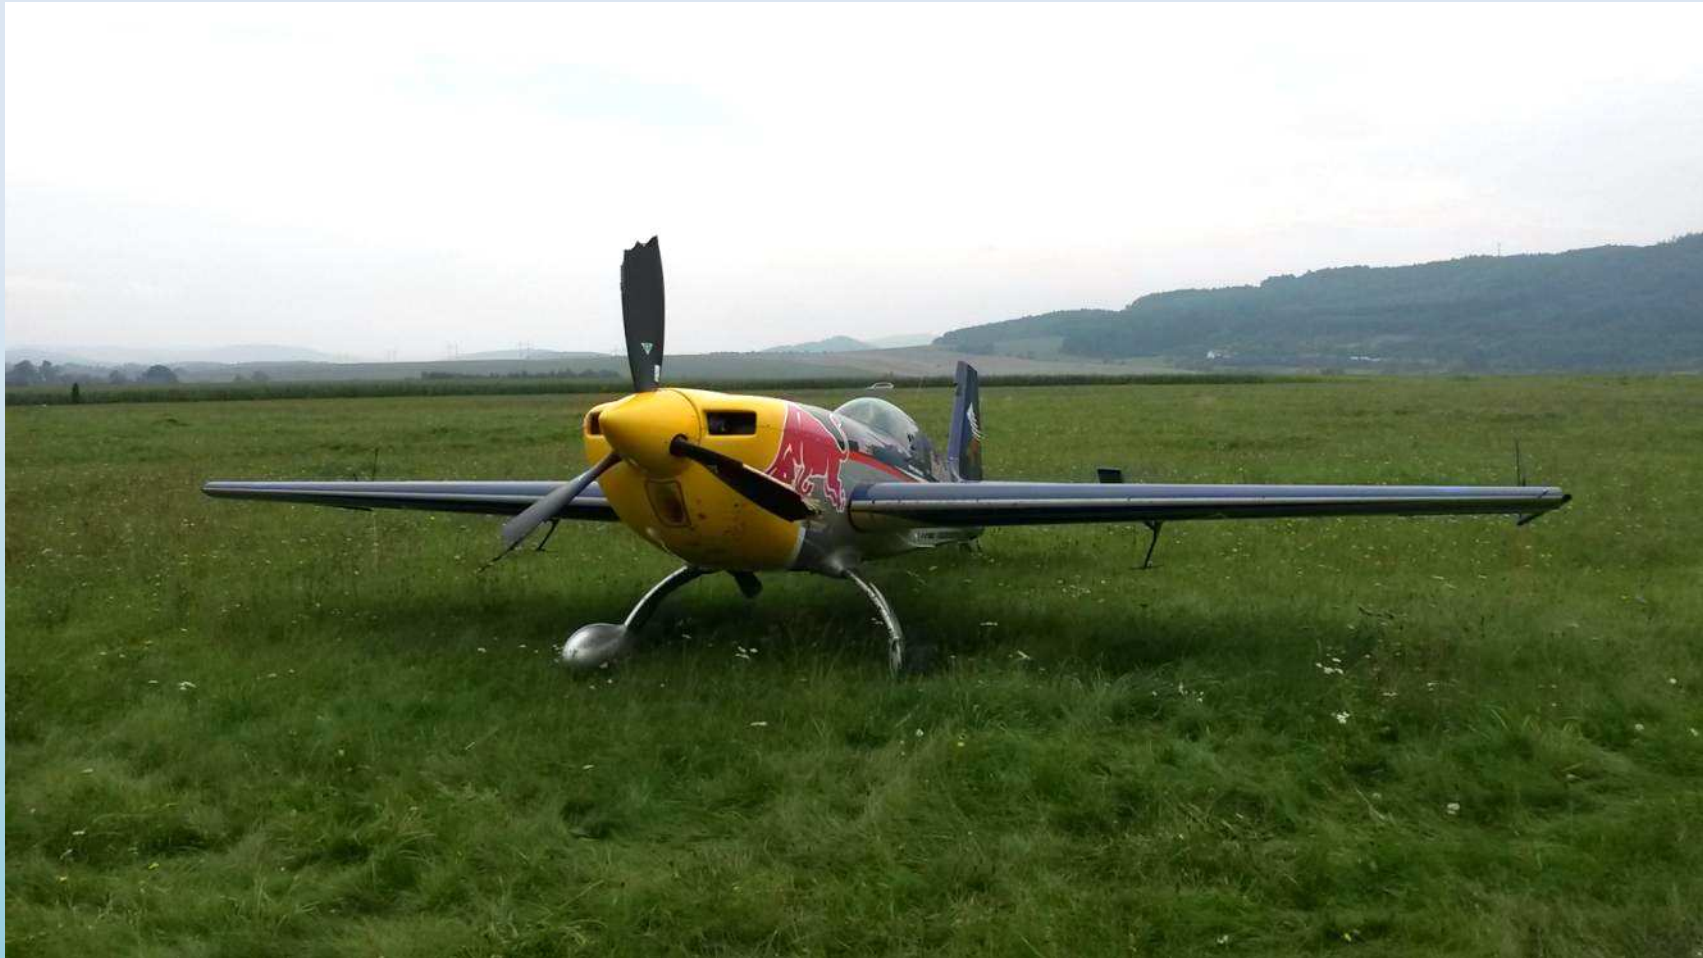
- Pilot prováděl nácvik akrobacie.
- Přibližně 20 s po vzletu, když se letoun nacházel ve figuře tzv. „KOBRA“ motor výrazně ztratil výkon (zastavil) a vzápětí po plném potlačení výškového kormidla došlo k obnovení jeho výkonu, ale pilot již vzápětí ubral plyn na volnoběh a podrovnal letoun na přistání.
- Zvukový projev ztráty výkonu připomínal vysazení motoru z důvodu zastavení dodávky paliva do motoru (nasátí vzduchu do palivové soustavy).
- Po přistání při brzdění a dojezdu na rozmoklé ploše dráhy došlo k zachycení vrtule o zem a k její následnému poškození. Současně byly poškozeny i aerodynamické kryty kol hlavního podvozku.
- Pilot nebyl zraněn.

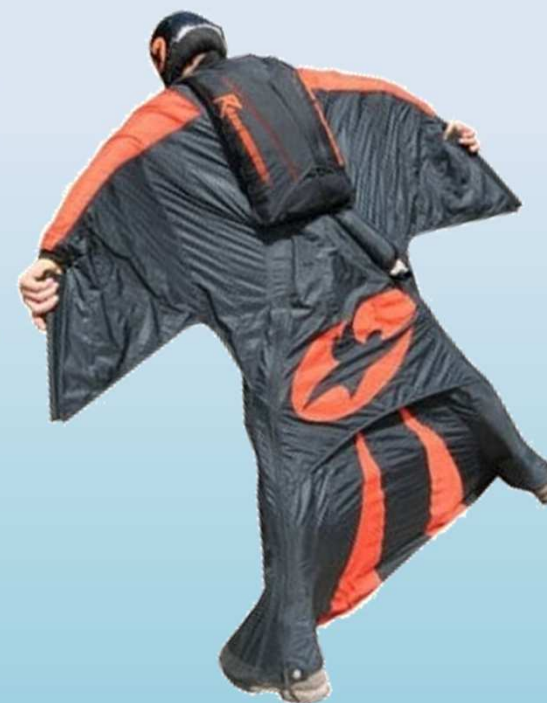
Letecká nehoda B.A.S.E jumping - pokračování

- Pilot MZK odstartoval z letiště Vrchlabí (LKVR) s basejumperem na palubě a provedl jeho výsadek v prostoru Sněžky.
- V průběhu seskoku dopadl basejumper po několika sekundovém letu cca 150 m severně pod vrchol hory (na polské území) na kamennou suť.
- Z dosavadního šetření vyplynulo, že padák Trango byl aktivován ve výšce, která neumožnila bezpečné přistání.
- Basejumper při dopadu do terénu zahynul.
- Další okolnosti nehody jsou předmětem šetření a po jeho ukončení bude vydána závěrečná zpráva.

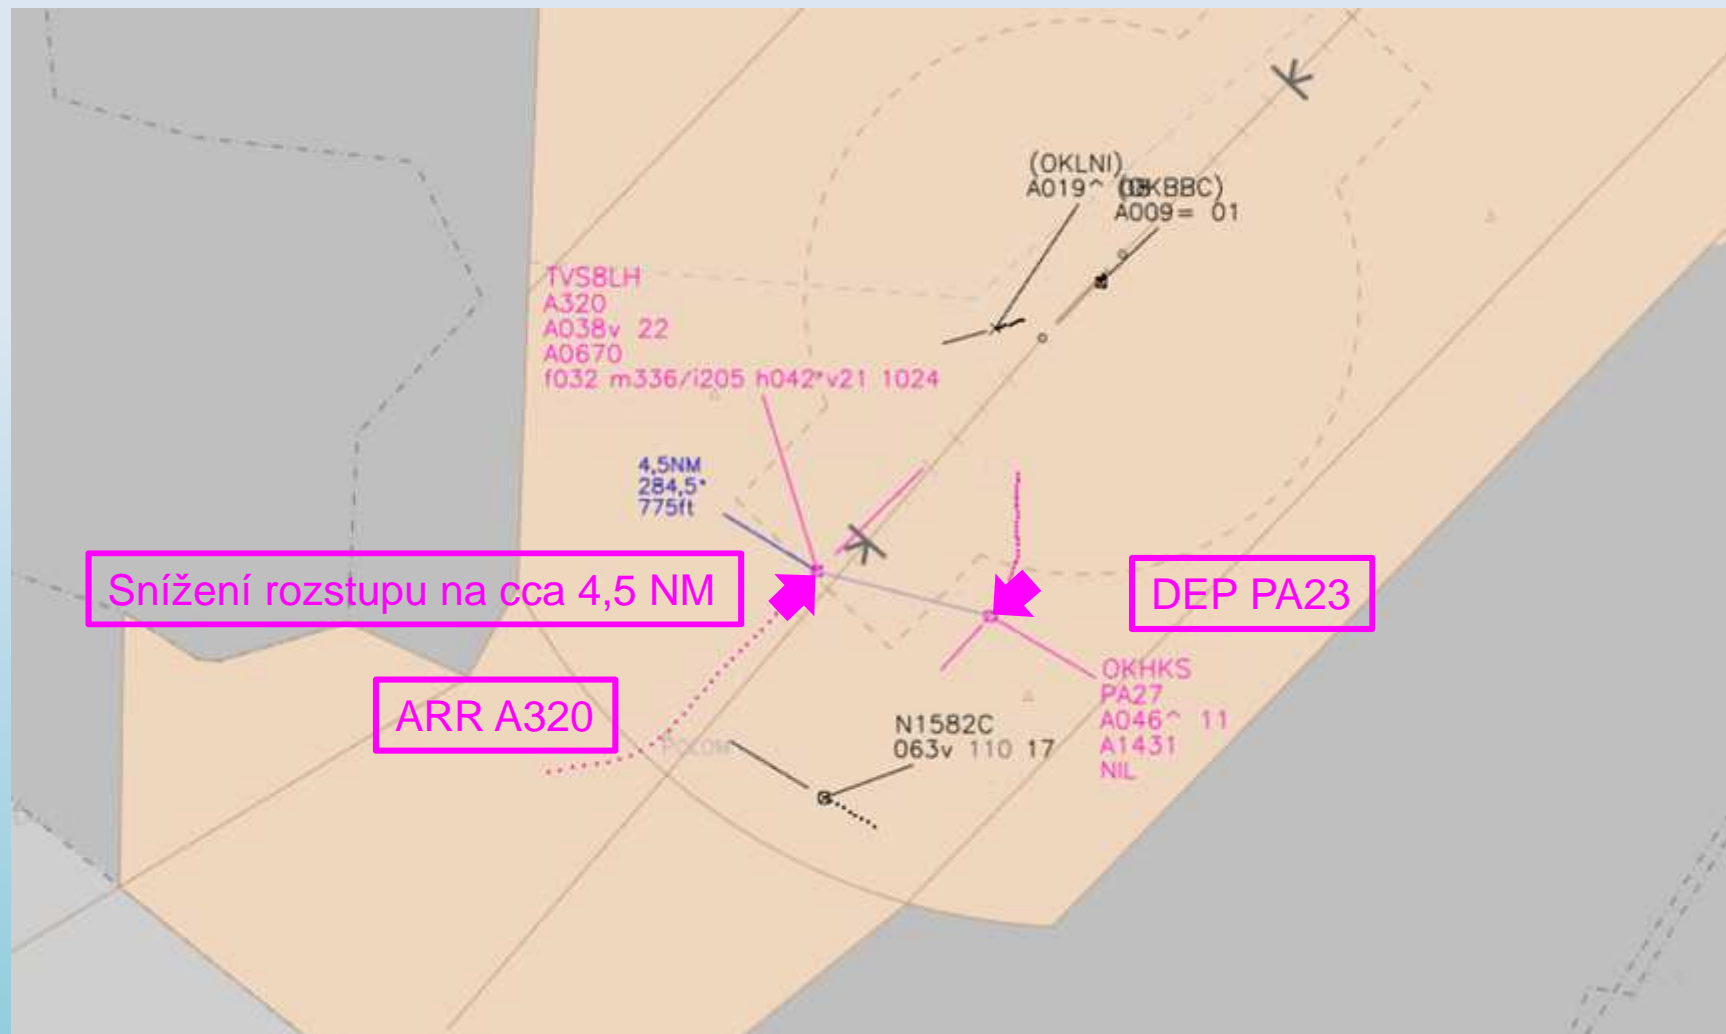
Incident Airbus A320 x PA 32 - pokračování

- Při přiblížení A320 na RWY04 na LKMT byl proveden vzlet PA23 z RWY22.
- V té době A320 byl 25NM od FAF RWY04. ŘLP ihned zahájil vektorování PA23 pro zajištění rozstupu s A320.
- Na úrovni FAF 04 došlo ke snížení rozstupu na cca 4,5 NM v hladině 4000 ft.
- Situaci komplikovalo, že v době události bylo na spojení i několik větroňů a další provoz.
- ATCo byl po incidentu vystřídán.
- Závažnost byla hodnocena z hlediska ATM jako významný incident „Significant incident – C3“.

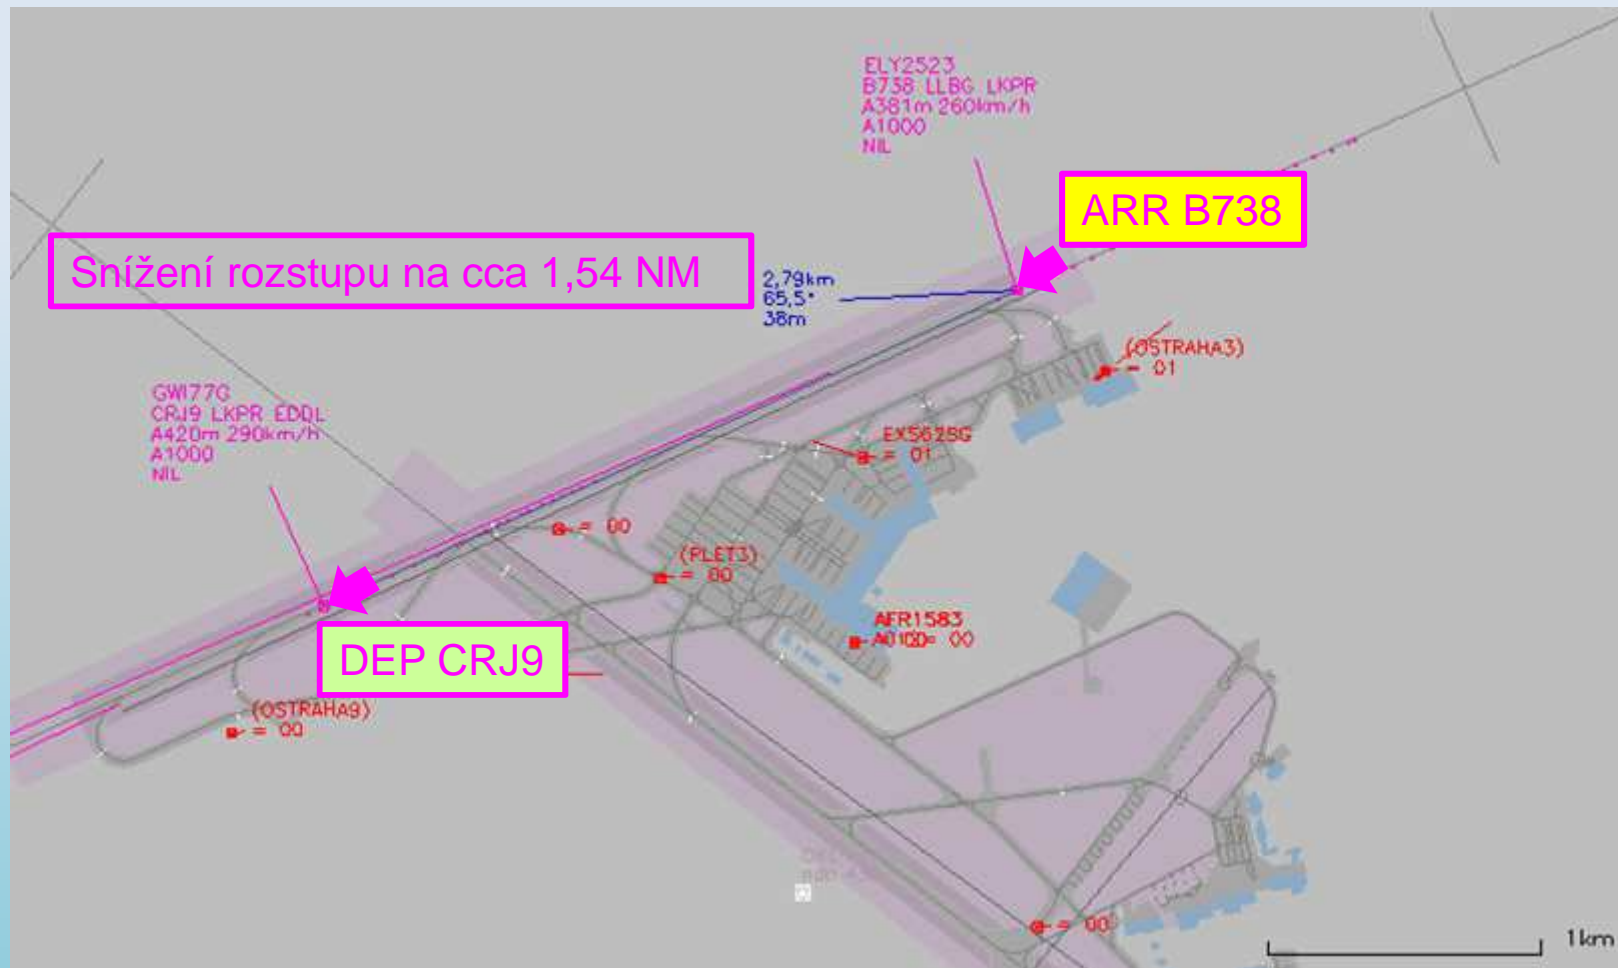
Incident Boeing 738 x CRJ9 - pokračování

- Kvůli odletu CRJ9 a dodržení rozstupu ATCo vydal přilétávajícímu B738 dvakrát instrukci ke snížení rychlosti v průběhu přiblížení.
- Druhý pokyn ke snížení rychlosti na minimální posádka nepotvrdila.
- ATCo pilota CRJ9 nepožádal o urychlení činnosti ani o provedení okamžitého vzletu.
- CRJ9 po povolení ke vzletu zahájil rozjezd se zpožděním 23 sec.
- Došlo ke snížení rozstupu.
- ATCo byl vyřazen ze služeb až do splnění nápravních opatření.
- Závažnost byla hodnocena z hlediska ATM jako významný incident „Significant incident – C3“.

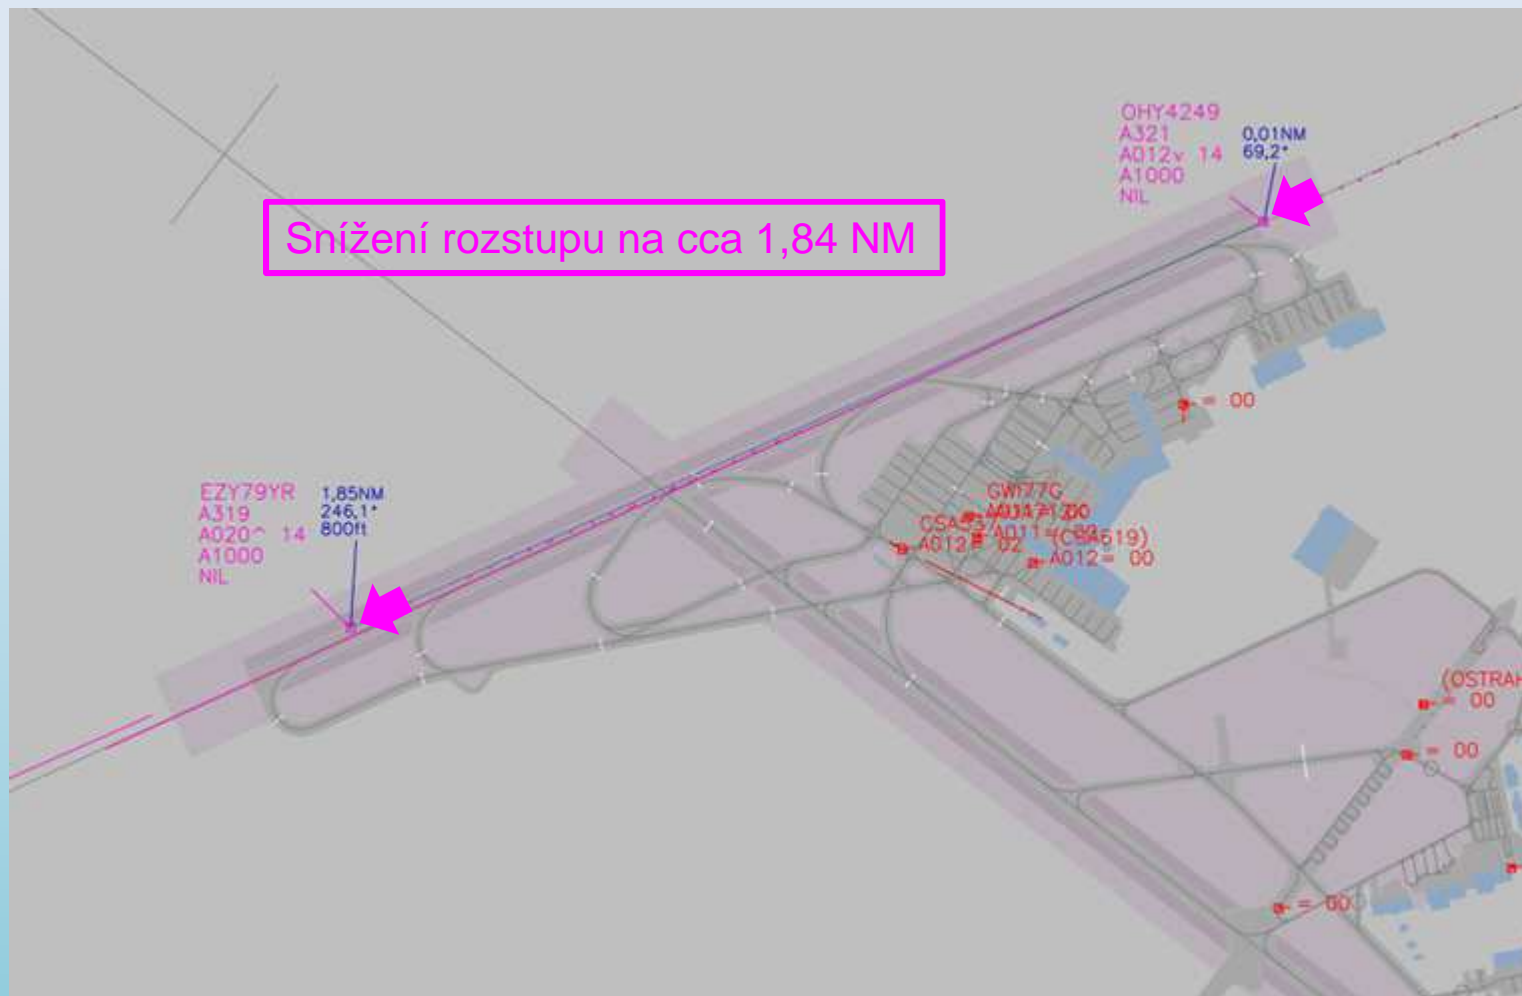
Incident Airbus A321 x A319

- ➔ Při odletu A319 z RWY 24 přilétávající A321 přeletěl práh RWY24 ještě před tím, než odlétávající A319 přeletěl konec RWY24.
- Rozstup byl snížen o cca 300 m
- ŘLP byl po události vystřídán a byla přijata nápravná opatření.
- ➔ Závažnost byla předběžně hodnocena z hlediska ATM jako významný incident „Significant incident – C3“.

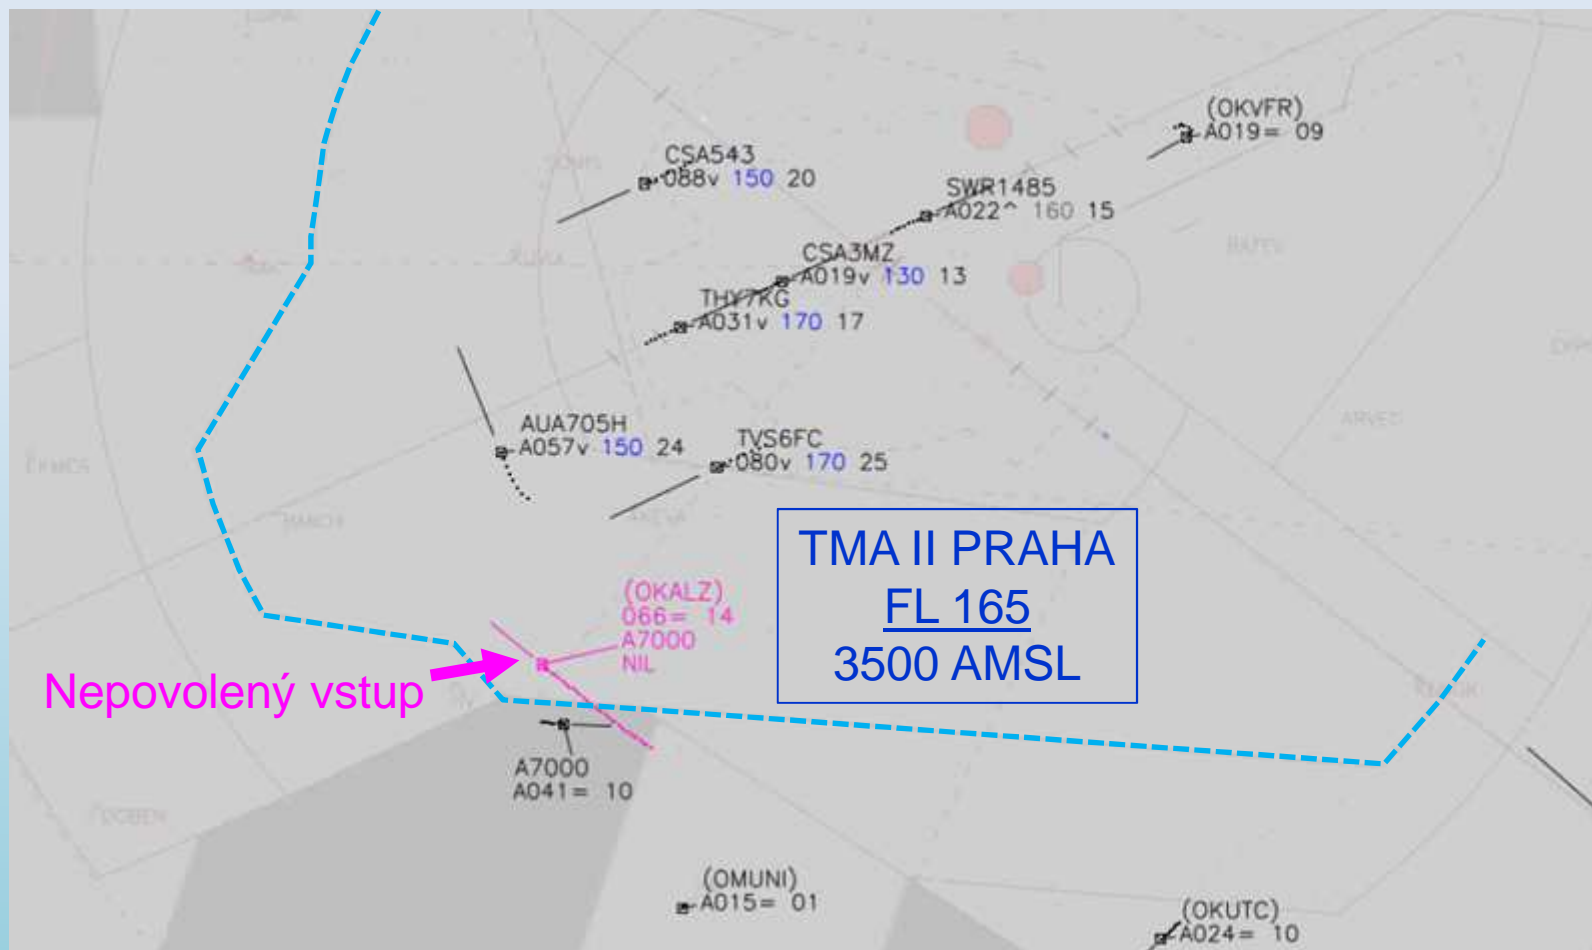
Incident Cessna 172 - pokračování

- ➔ Pilot letadla Cessna 172 vstoupil do TMA II Praha bez koordinace východně Hořovic, v FL 66 a pokračoval na severozápad.
- Po koordinaci s FIC Praha sklesal a pokračoval levou zatáčkou pod TMA Praha.
- Dodatečně bylo zjištěno, že pilot byl na sektoru FIC Praha pouze na poslechu a povolení ke vstupu do TMA II Praha si nevyžádal.
- ➔ Závažnost byla hodnocena z hlediska ATM jako významný incident „Significant incident – C4“.

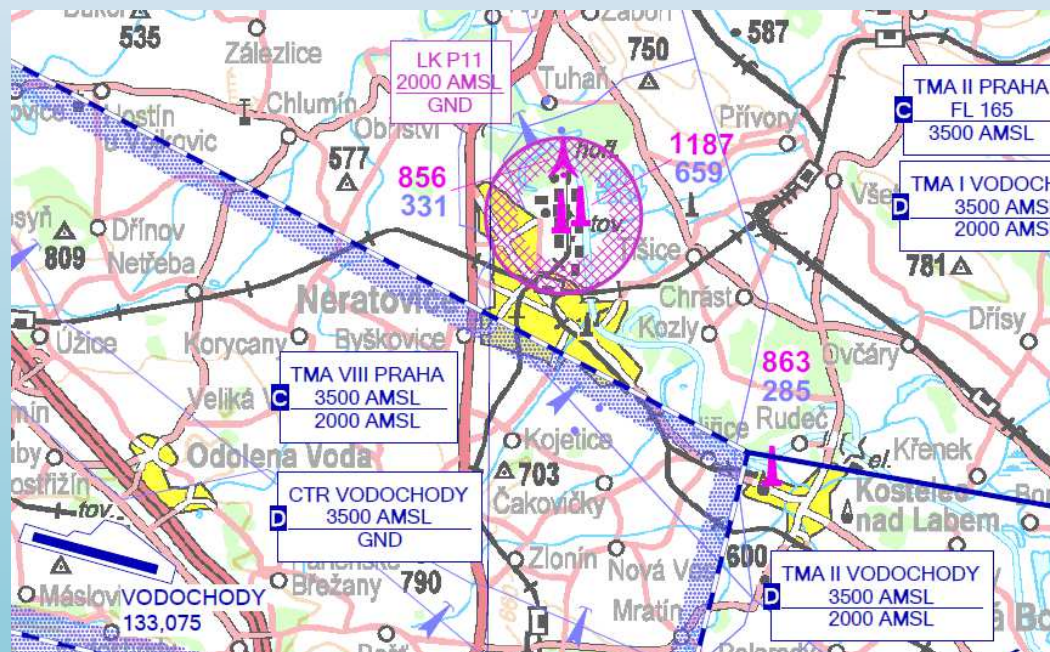
Incident BB85Z – pokračování

- Pilot odstartoval s balonem u obce Báš' k provedení komerčního letu s 15 cestujícími na palubě.
- V 08:38 oznámil pilot letadla letícího na lince CSA 3MZ neznámý horkovzdušný balon v ALT 3500 ft cca 2 km vpravo od osy RWY 24 na úrovni FAF.
- Předmětný balon byl bez odpovídače SSR, bez spojení a do prostoru TMA LKPR vstoupil bez povolení.
- Závažnost byla hodnocena z hlediska ATM jako významný incident „Significant incident – C4“.
- Prostřednictvím RCC byl aktivován vrtulník Policie ČR za účelem identifikace balonu a monitorování jeho pohybu až do opuštění TMA LKPR.

- ➔ Pilot balonu si uvědomoval narušení prostoru bez povolení, ale vzhledem k tomu, že se nacházel nad hustě zastavěnou oblastí a přistání by nebylo bezpečné, rozhodl se zakázaným prostorem LKP11 (GND – 2000 ft AMSL) proletět.
- ➔ Příčinou události byl nesprávný postup pilota – narušení prostoru bez povolení.

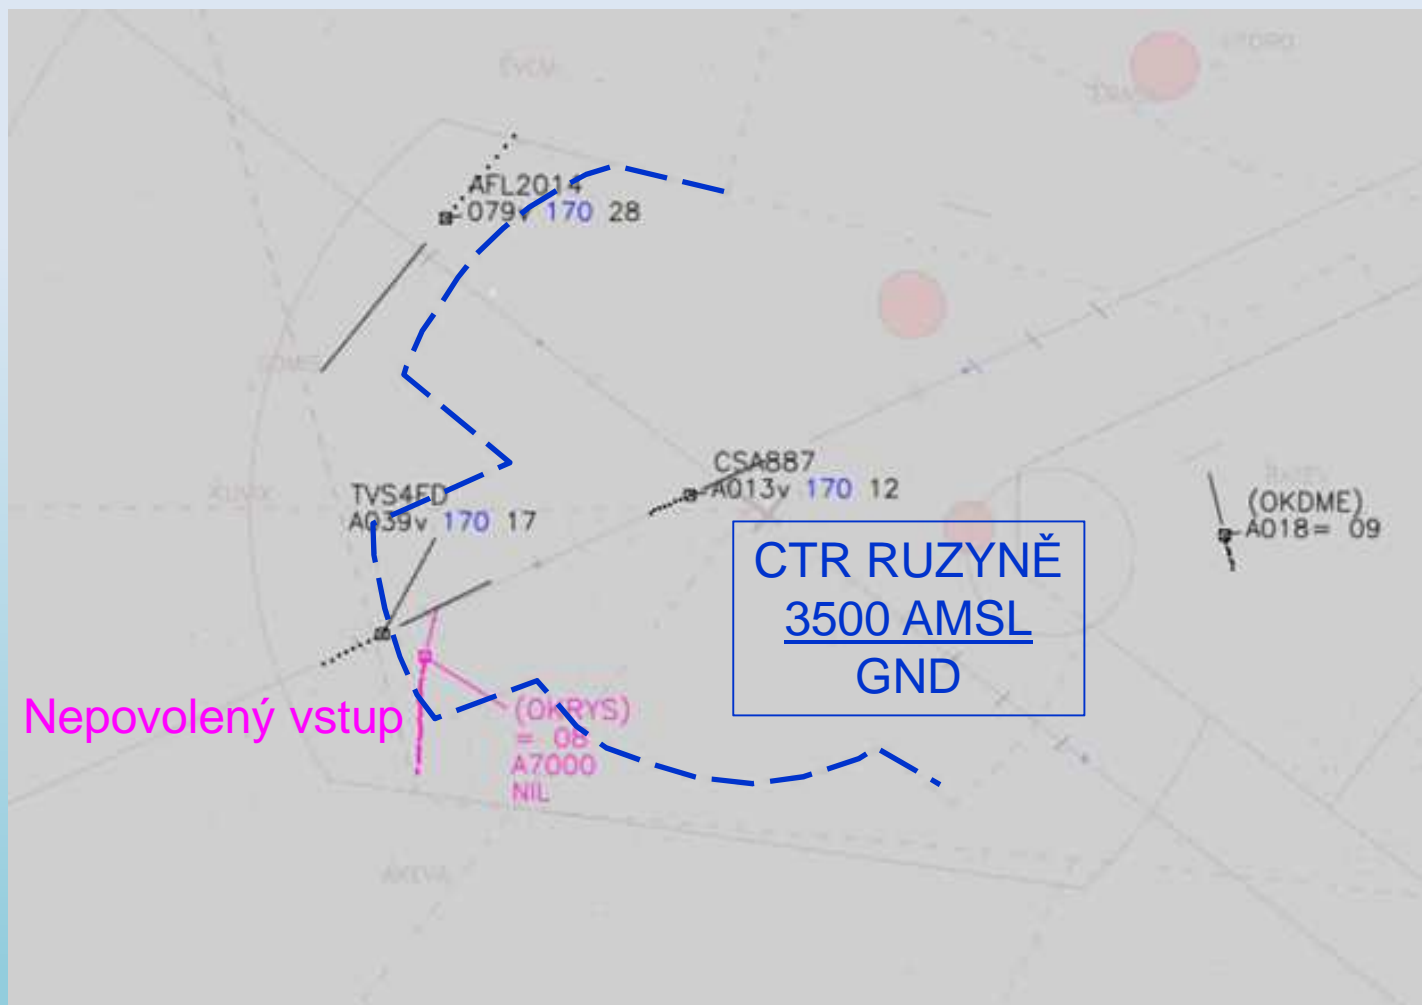
Incident Cessna 152 - pokračování

- Pilot letadla Cessna 152 vstoupil do CTR Ruzyně, když letěl po trati Beroun – Kladno, pod A320 na konečném přiblížení na RWY06 LKPR.
- ATCo učinil neúspěšně pokusy o navázání spojení.
- Šetřením bylo zjištěno, že málo zkušený pilot vletl do CTR Ruzyně při vyhýbání se bouři.
- Závažnost byla hodnocena z hlediska ATM jako významný incident „Significant incident – C4“.

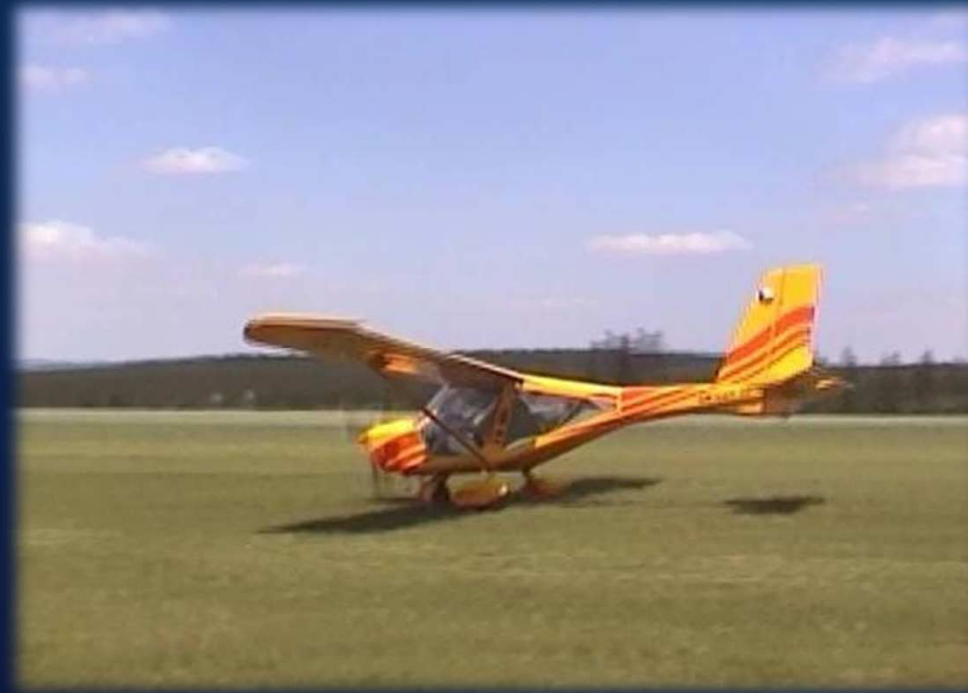
LETECKÁ NEHODA ZE DNE 13.07.2014

- MÍSTO LETECKÉ NEHODY: Veřejná plocha SLZ Kotvrdovice
- TYP: AEROPRAKT 22, OK – LUY 55
- POPIS UDÁLOSTI: Pilot po návratu z navigačního letu provedl přistání asi v polovině délky RWY 10. Při dosednutí došlo k odskoku UL letounu do výše asi 1 m a opětovnému přistání na předové podvozkové kolo a tím k ohnutí trubky předové podvozkové nohy. V tom okamžiku pilot zvýšil výkon motoru a znovu odstartoval. Pilot pokračoval v letu po okruhu, který dokončil přistáním na RWY 10 na hlavní podvozek.
- ZRANĚNÍ: Bez zranění.
- POŠKOZENÍ: Ohnutá přední podvozková noha, poškozený kryt předového kola, prasklý průhledný kryt kabiny.
- METEOROLOGICKÁ SITUACE: Vítr ze 170°, 1 ÷ 2 m/sec, nárazy 2 ÷ 4 m/sec, dohlednost nad 10 km.

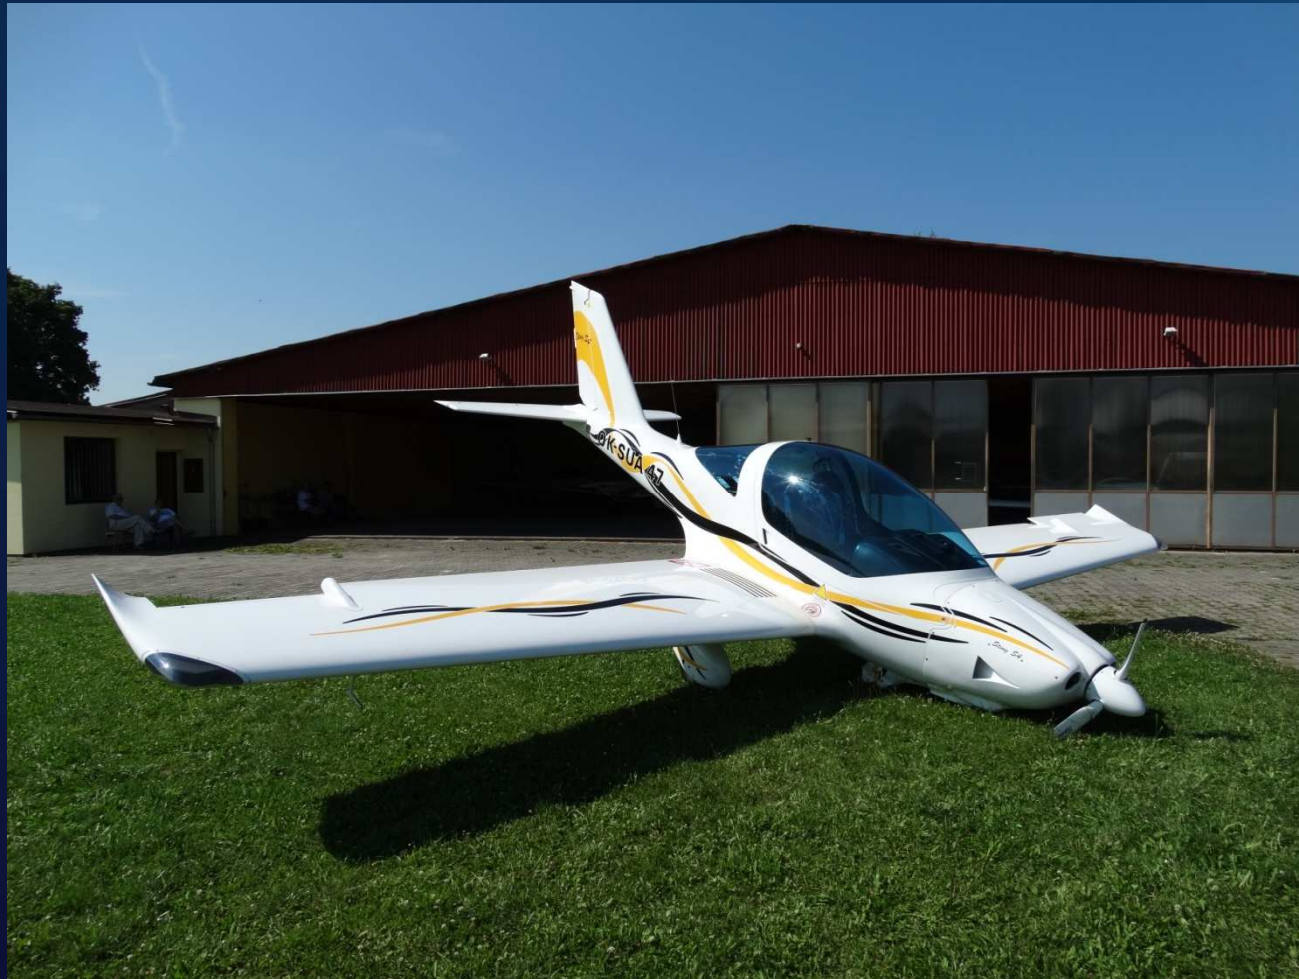
LETECKÁ NEHODA ZE DNE 20.07.2014

- **MÍSTO LETECKÉ NEHODY:** Veřejné mezinárodní letiště Mnichovo Hradiště.
- **TYP:** Sting S4, OK – SUA 47
- **POPIS UDÁLOSTI:** Po návratu z navigačního letu se pilot zařadil do levého okruhu RWY 08 letiště Mnichovo Hradiště a pokračoval na přistání. Při přistání na travnatou dráhu došlo ke třem odskokům UL letounu do výšky cca 2 m. Po třetím odskoku pilot potlačil řídicí páku a UL letoun dosedl na předové podvozkové kolo, čímž došlo k poškození UL letounu.
- **ZRANĚNÍ:** Bez zranění.
- **POŠKOZENÍ:** Poškozená vrtule a přední podvozková noha, poškozená motorová přepážka a spodní kryt motoru.
- **METEOROLOGICKÁ SITUACE:** Vítr z 050°, 3 m/sec, dohlednost nad 10 km.

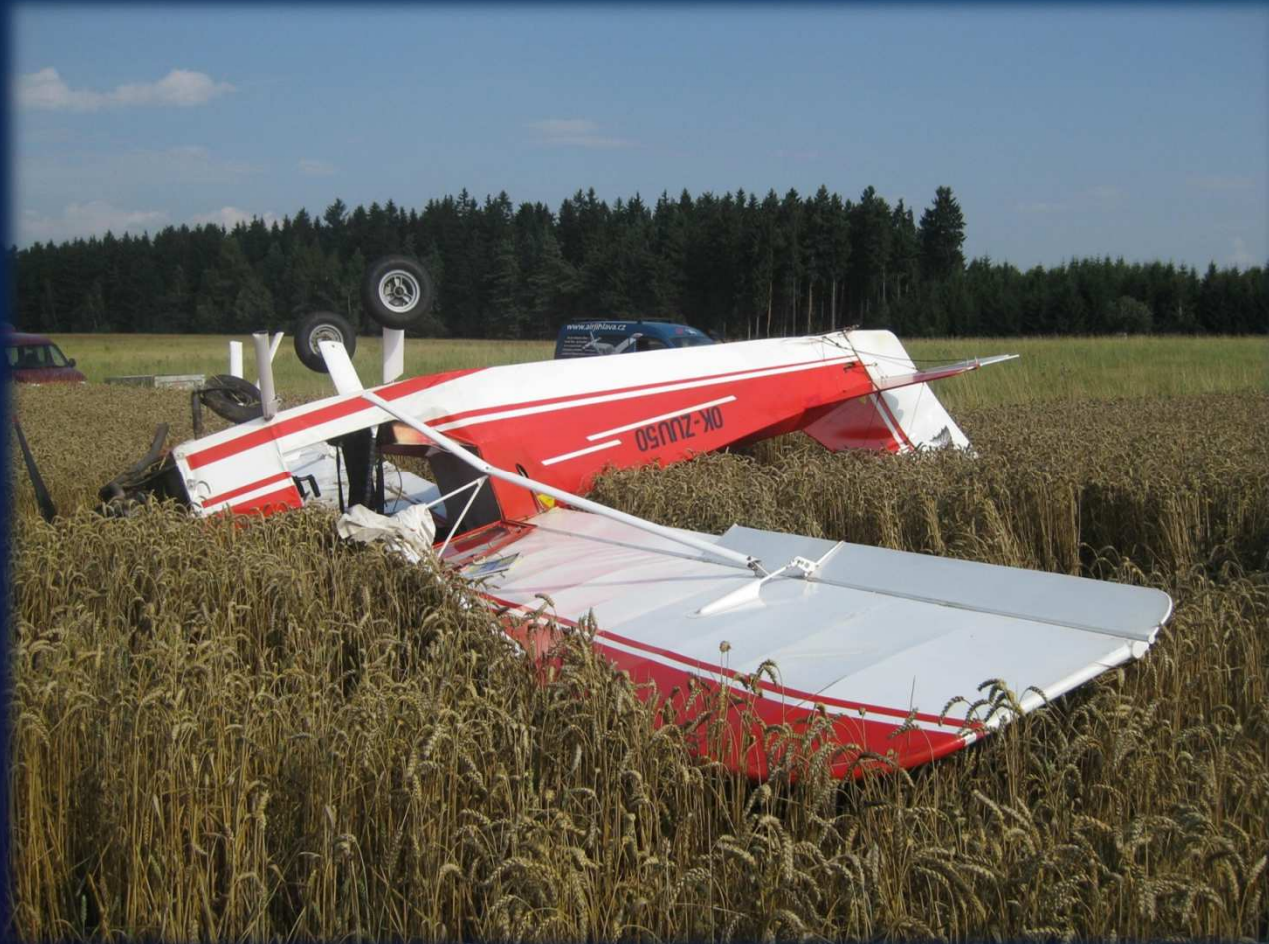
LETECKÁ NEHODA ZE DNE 03.08.2014

- MÍSTO LETECKÉ NEHODY: 1 km východně od veřejného vnitrostátního letiště Jihlava.
- TYP: TL 132 CONDOR, OK – ZUU 50
- POPIS UDÁLOSTI: Po návratu z letu v prostoru, pilot provedl průlet nad RWY 10 letiště Jihlava a začal stoupat do prostoru první zatáčky pravého okruhu. Při provádění první zatáčky došlo ve výšce cca 50 ÷ 80 m nad zemí k vysazení motoru. Pilot přešel do levé zatáčky zpět k letišti. Na letišti nedoklouzal a proto přistál na pole se vzrostlým obilím. Po přistání a doteku předového kola podvozku se zemí došlo k jeho vylomení a převrácení UL letounu na záda.
- ZRANĚNÍ: Bez zranění.
- POŠKOZENÍ: UL letoun značně poškozen.
- METEOROLOGICKÁ SITUACE: Vítr ze 120°, 4 m/sec, dohlednost nad 10 km.

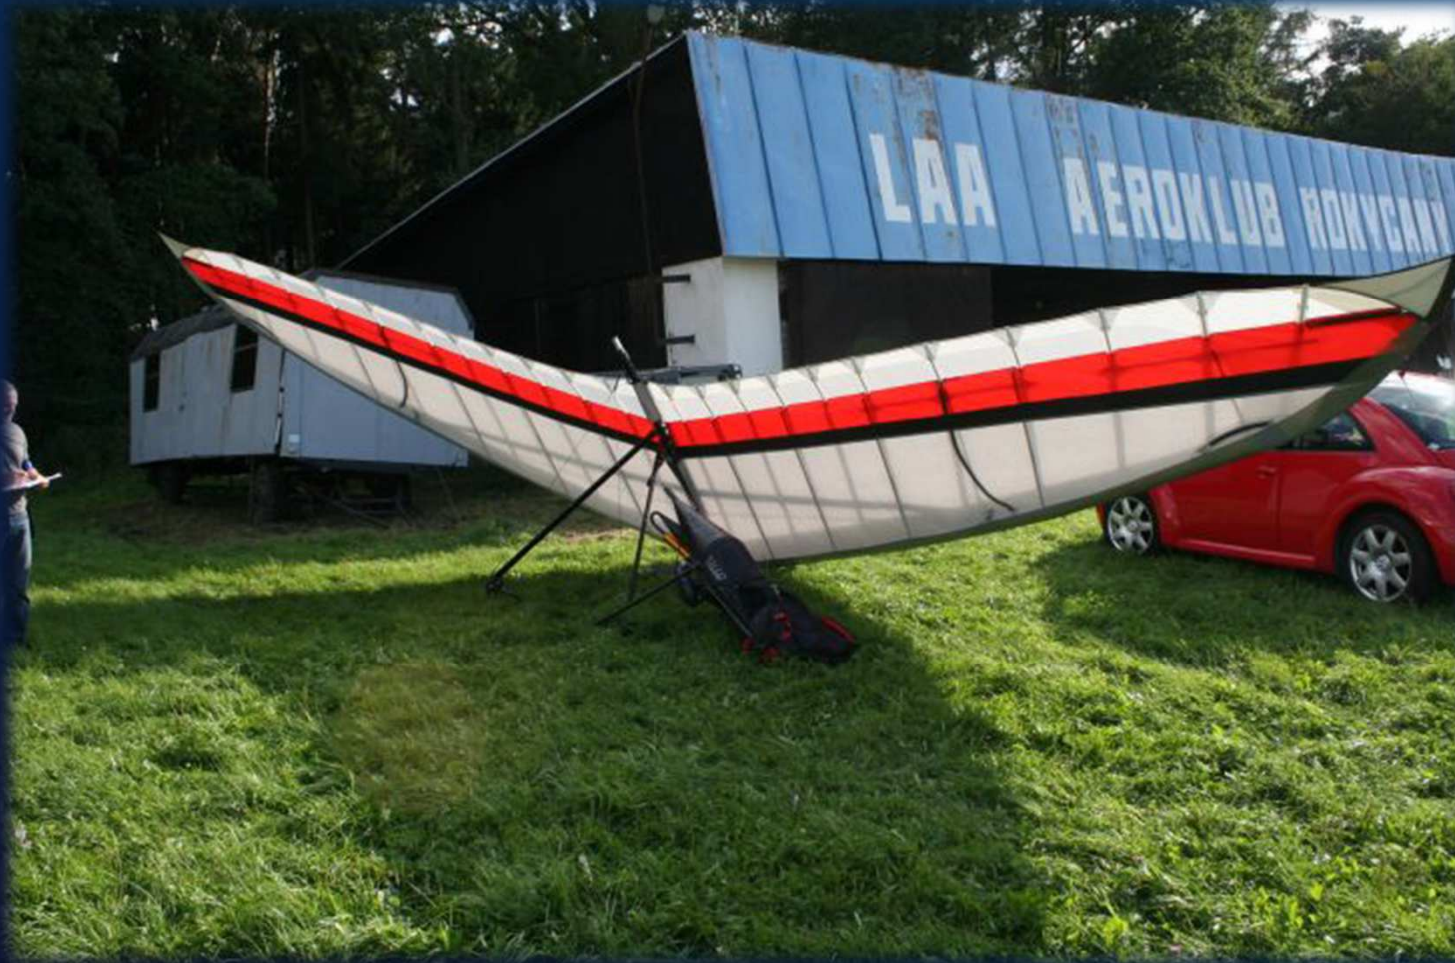
LETECKÝ INCIDENT ZE DNE 30.08.2014

- MÍSTO LETECKÉHO INCIDENTU: Rokycany, ul. Nad Husovými sady.
- TYP: Quasar Relief C 15, pomocná pohonná jednotka Radne Raket 120 Aero, OK – KRF 06
- POPIS UDÁLOSTI: Pilot odstartoval z plochy u obce Nové Mitrovce ve 12:00 UTC a letěl na letiště Rokycany. Po přeletu k letišti Rokycany vyčkával jihovýchodně od letiště z důvodu vyklesání a zároveň uvolnění prostoru pro zamýšlený průlet nad RWY 27 a následné přistání. V okamžiku zvýšení otáček motoru se očekávaný tah nedostavil, i když se otáčky motoru okamžitě zvýšily. Pilot pokračoval tedy bez zamýšleného průletu klouzavým letem na přistání. Po přistání zjistil, že u pomocné pohonné jednotky chybí vrtule.
- ZRANĚNÍ: Bez zranění.
- POŠKOZENÍ: Vrtule a poškozený osobní automobil..
- METEOROLOGICKÁ SITUACE: 3/8 Cu, vítr 4 ÷ 6 m/sec. z 220°, dohlednost nad 10 km.

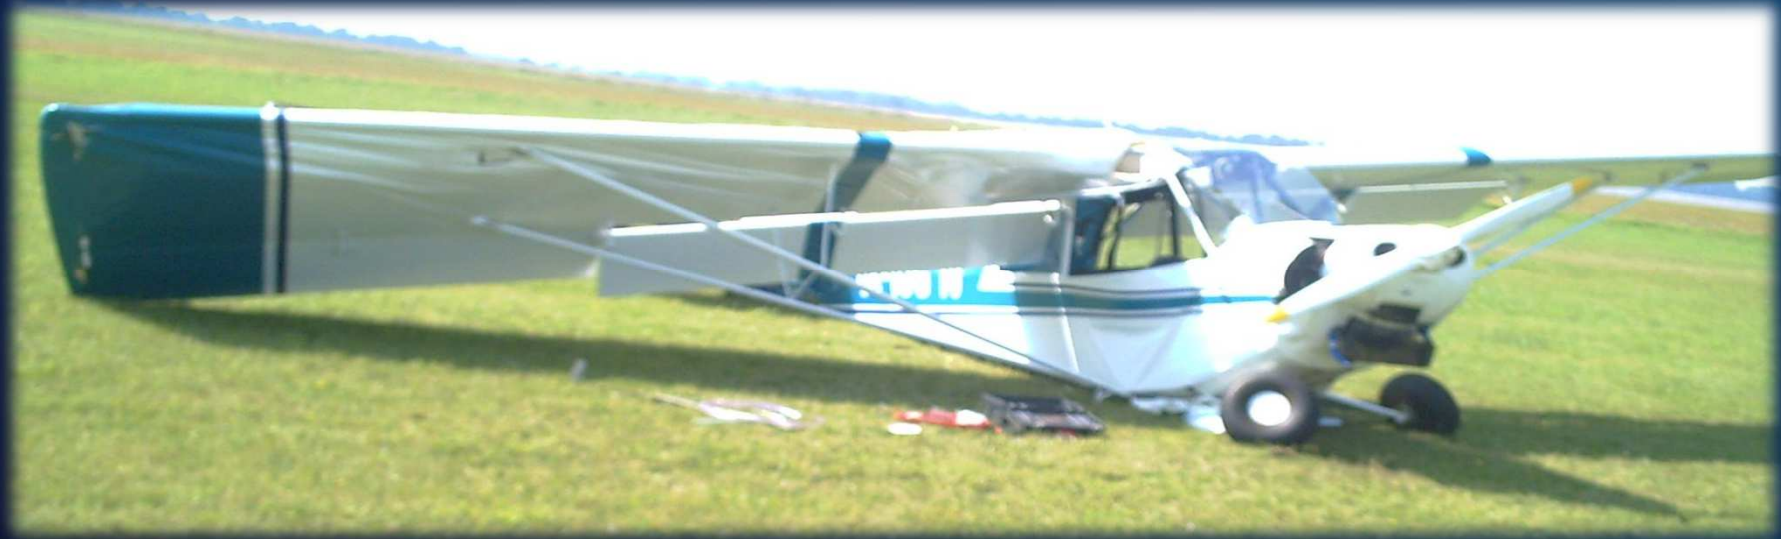
LETECKÁ NEHODA ZE DNE 05.09.2014

- MÍSTO LETECKÉ NEHODY: Letiště Sazená RWY 15.
- TYP: Malamut L 1, OK – IUG 10.
- POPIS UDÁLOSTI: Pilot létal okruhy. Po sedmém okruhu přistával na RWY15 letiště Sazená. Vyrovnání a posléze i podrovnání provedl ve velké výšce nad zemí cca 5 m. V této výšce došlo ke ztrátě rychlosti a klonění UL letounu vpravo. Na to pilot zareagoval potlačením řídicí páky a přidáním plynu. UL letoun narazil do země, poškodil se podvozek, pak ještě UL letoun zachytil pravou polovinou křídla o zem a vybočil.
- ZRANĚNÍ: Bez zranění.
- POŠKOZENÍ: Značně poškozen.
- METEOROLOGICKÁ SITUACE: Vítr 1 ÷ 2 m/sec. ze 140°, dohlednost nad 10 km.
