Porada k rozboru bezpečnosti za 3. čtvrtletí 2014

Program porady

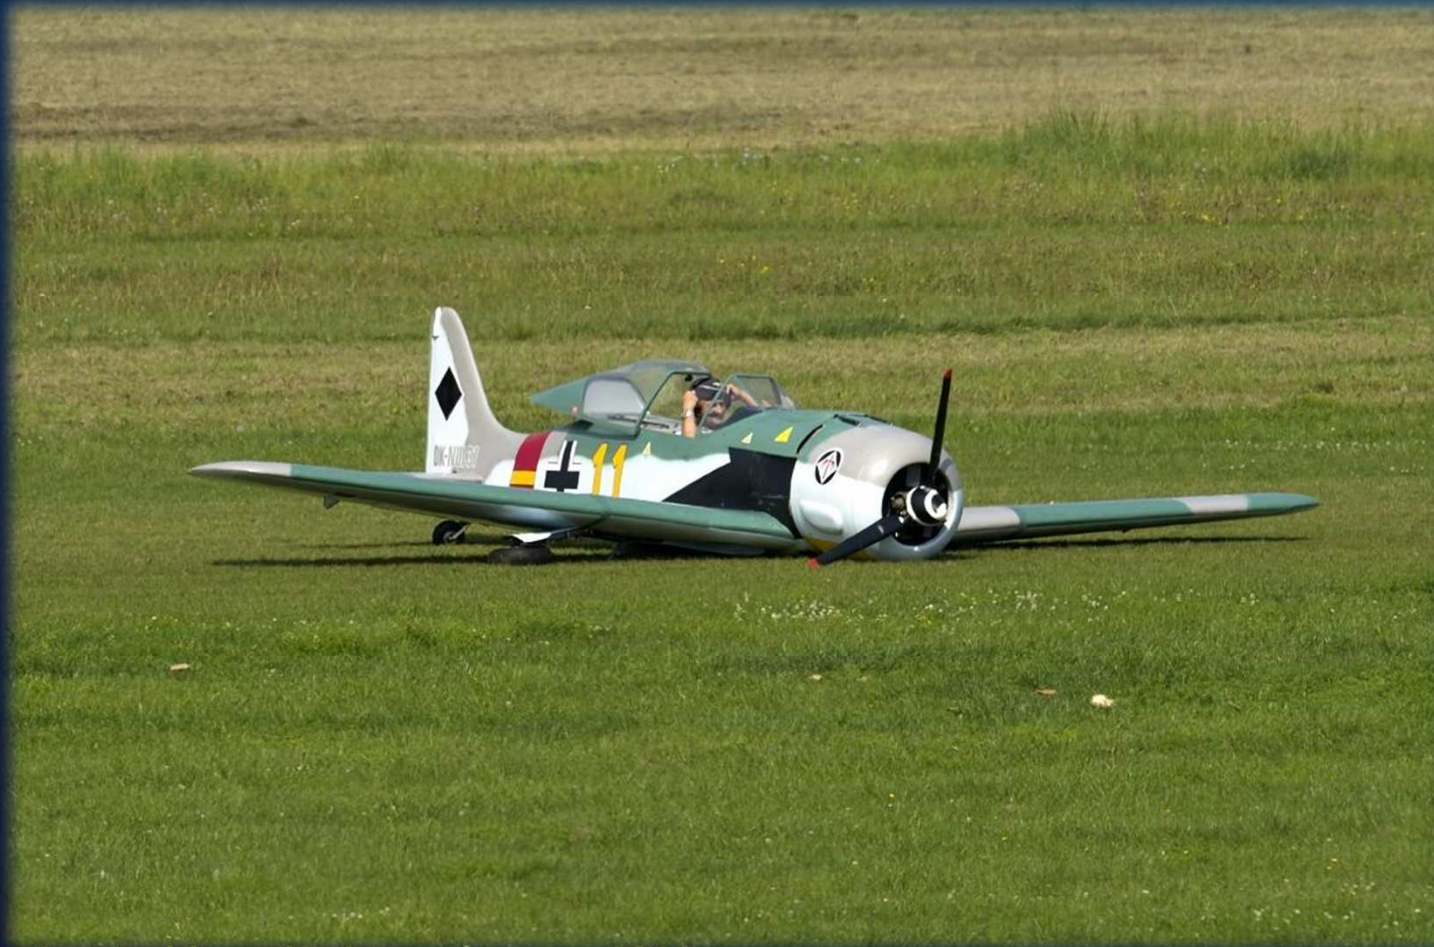
LETECKÁ NEHODA ZE DNE 06.09.2014

- MÍSTO LETECKÉ NEHODY: RWY 05, veřejného vnitrostátního letiště Praha Letňany.
- TYP: WF 190 MINI, OK – NUI 31.
- POPIS UDÁLOSTI: Po přistání na RWY 05 levá letiště Praha Letňany, při výběhu pilot zatočil UL letoun vpravo. Přitom došlo k poškození vzpěry levého hlavního podvozku, který se zavřel. Tím se UL letoun dostal do sunutí vlevo a došlo ke zlomení vzpěry pravého hlavního podvozku. Ten se vylomil vpravo pod křídlo.
- ZRANĚNÍ: Bez zranění.
- POŠKOZENÍ: Poškozen hlavní podvozek, vrtule, trup v místě motorové přepážky a pravá polovina křídla.
- METEOROLOGICKÁ SITUACE: CAVOK

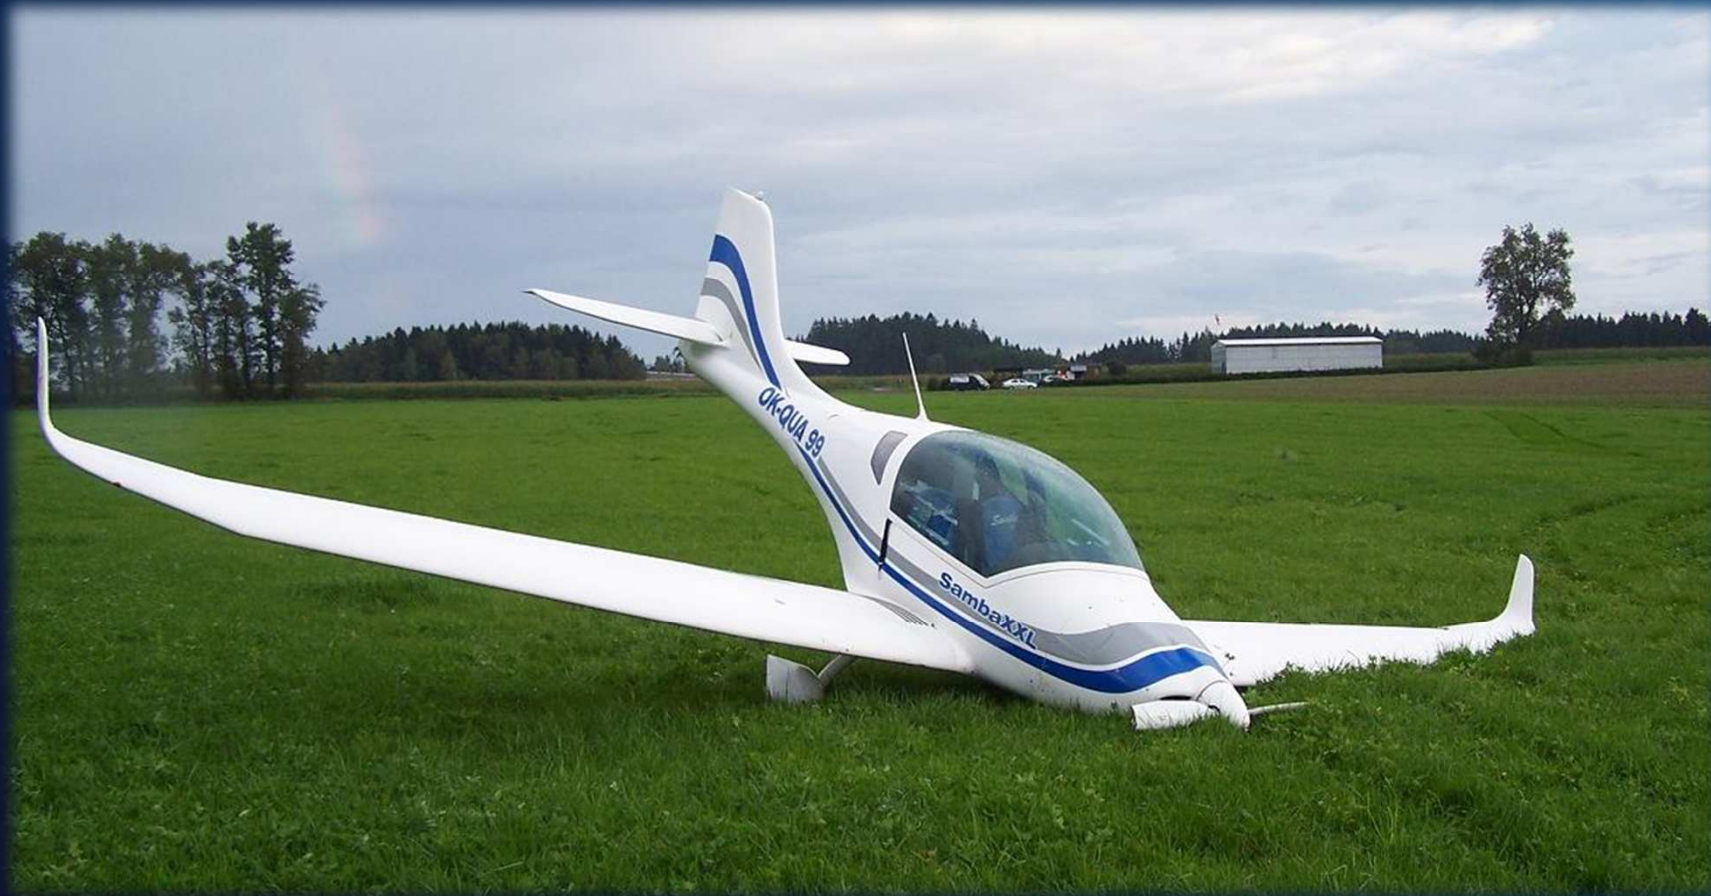
LETECKÝ INCIDENT ZE DNE 20.09.2014

- MÍSTO LETECKÉHO INCIDENTU: RWY 31, neveřejné plochy SLZ Sazomín.
- TYP: Samba XXL, OK – QUA 99.
- POPIS UDÁLOSTI: Pilot s druhou osobou provedl vzlet z levého okraje RWY 31 plochy SLZ Sazomín. Po odpoutání na malé rychlosti, došlo k náklonu UL letounu vlevo. To se pilot pokusil opravit vychýlením řídicí páky vpravo. UL letoun se ale prudce překlopil na levou stranu, prosedl se a narazil do země. Tím byl UL letoun poškozen.
- ZRANĚNÍ: Bez zranění.
- POŠKOZENÍ: Poškozena vrtule, ulomen předový podvozek, ulomena levá noha hlavního podvozku.
- METEOROLOGICKÁ SITUACE: Vítr 1 ÷ 2 m/sec. z 200°, dohlednost nad 10 km.
