Třetí čtvrtletí roku 2012

# Rozbor bezpečnosti letů

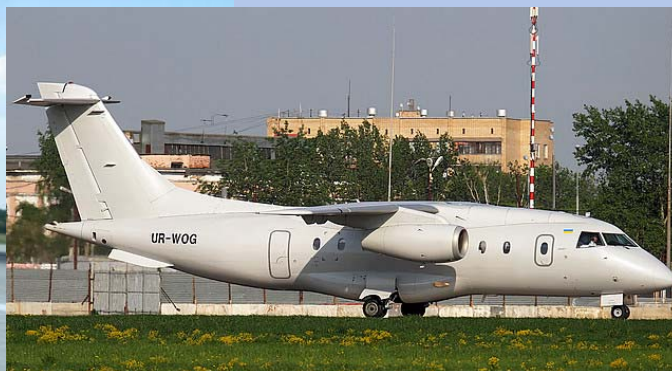
- Během rozjezdu ke vzletu na RWY06 posádka letounu zahraničního leteckého dopravce přerušila vzlet, vyjela z osy RWY a poté se vrátila zpět na OP jih. TWR vyžádala kontrolu RWY06. Kontrolou na dráze nebylo nic zjištěno.
- Následně, dne 11.9., byly při pravidelné kontrole stavebního stavu dráhy zjištěny ve směru RWY06 za odbočkou TWY E stopy po intenzivním brzdění a vyjetí předového a pravého hlavního podvozku letadla vpravo z dráhy. Rozchod hlavního podvozku odpovídá typu D328 JET, který dne 6. 9. přerušil vzlet z RWY06.
- Technici zjistili poruchu směrového řízení na místě F/O - nesprávné připojení spoje v průběhu údržby, které způsobilo opačné výchylky při použití pedálů na místě F/O.

**Stopy po vyjetí D328 JET z RWY06**

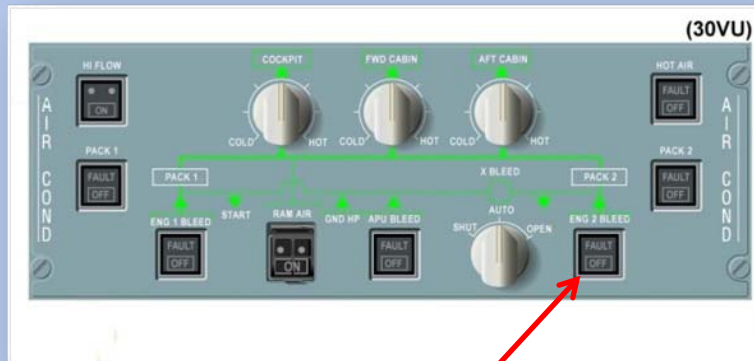
- Posádka letounu A320 českého leteckého dopravce zahájila na pokyn ATC klesání. Při následném klesání na volnoběh došlo k přidání odběru vzduchu od motoru č. 2 i z vysokotlakého stupně. Přivedením mnohem teplejšího vzduchu z této části došlo z důvodu chybně pracující termoregulace k úplnému uzavření odběru od motoru.
- Posádka zvýšila vertikální rychlost letu a pokračovala v klesání do bezpečné výšky. Kabinová výška nepřesáhla 10 000 ft, letová posádka použila stacionární kyslík.
- Letoun byl provozován s položkou MEL (ENG 1 BLEED INOP).

**Signalizace závady ENG 2 BLEED**

**Výměna FAN AIR VALVE**

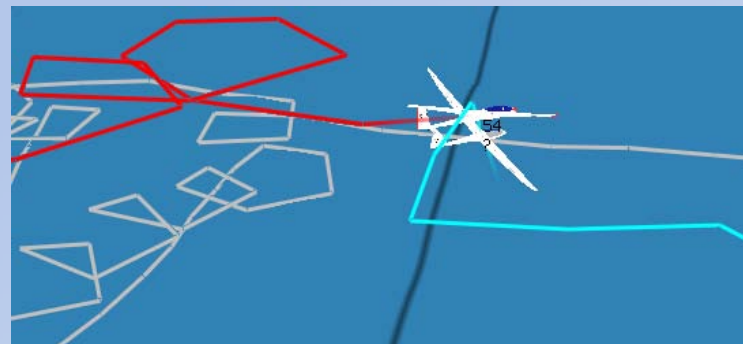
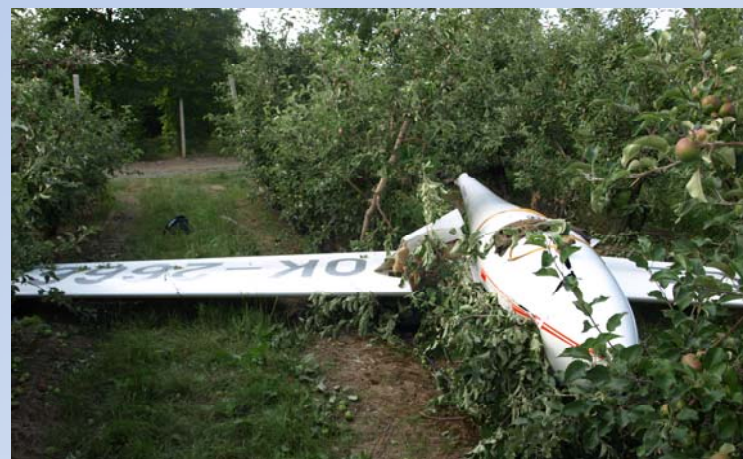
- Během termického letu před zahájením soutěžní disciplíny narazil kluzák Standard Cirrus do zadní části kluzáku SZD 48.
- Pilot kluzáku Standard Cirrus zjistil, že není schopen pokračovat v letu a opustil kluzák na záchranném padáku. Při přistání nebyl zraněn.
- Druhý pilot s kluzákem SZD 48 přistál na LKDK bez zranění a poškození kluzáku.

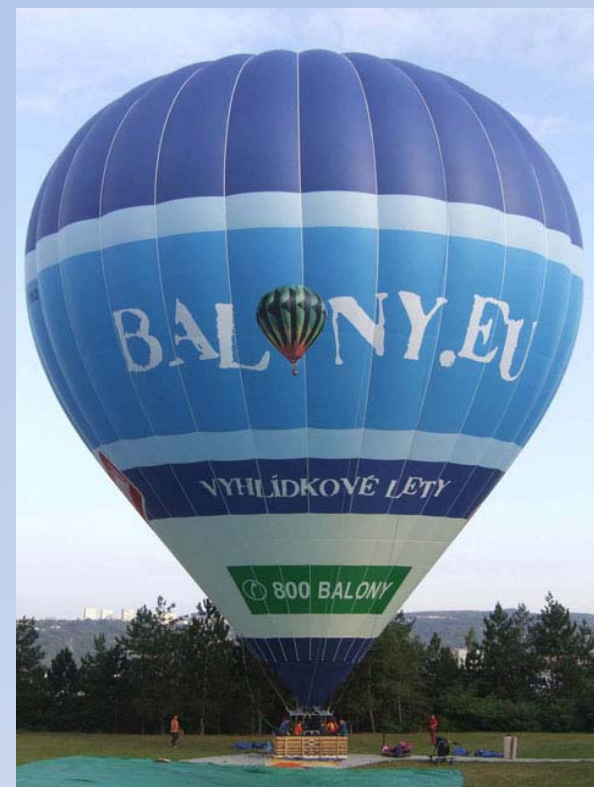
- Pilot těsně před přistáním ještě jednou zopakoval pasažérům pokyny pro přistání a zdůraznil, že se mají opravdu pořádně držet, že bude provedeno tvrdší přistání.
- Koš balónu se dotkl země, trochu se odrazil a na druhý kontakt se zemí přistál. Koš se při přistání převrátil, což je při těchto podmínkách běžné.
- Po přistání se pilot zeptal pasažérů, jsou-li v pořádku. Všichni pasažéři potvrdili, že jsou v pořádku, kromě jedné osoby, která si stěžovala na bolest v koleni. Podle lékaře utrpěla vážné zranění.

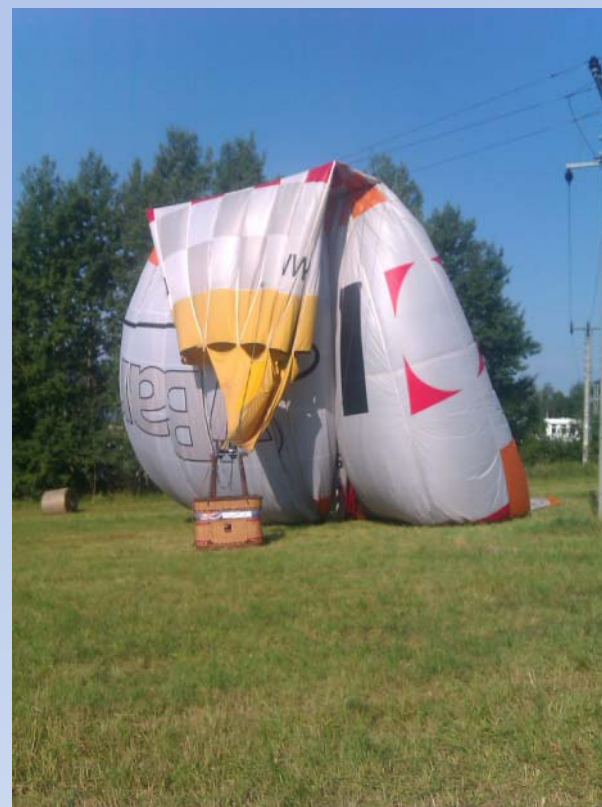
- Během přistání na louku se vlivem poryvu větru horkovzdušný balón zachytil na vodičích elektrického vedení 22 kV, které vedlo na okraji plochy zvolené pro přistání.
- Obal zůstal zavěšený na vodičích, z nichž se jeden přetrhl. Elektrický výboj na několika místech lehce poškodil tkaninu obalu. Pilot a ani 5 cestujících nebyli zraněni.

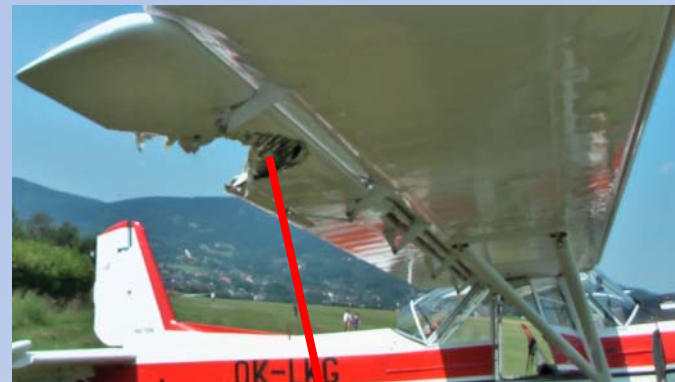
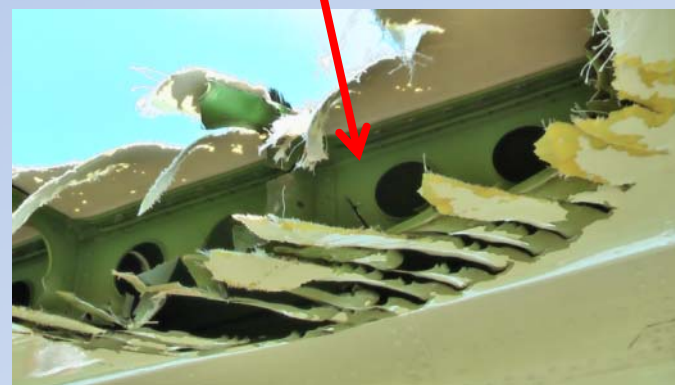
- Pilot letounu L-60 pojížděl kolem letounu Z 42, jehož pilot prováděl motorovou zkoušku.
- Nepozorností pilota letoun L-60 narazil koncem pravé poloviny křídla (křídélkem) do otáčející se vrtule Z 42.
- Na letounu L-60 bylo poškozeno křídélko, na Z 42 vrtule.
- Piloti nebyli zraněni.

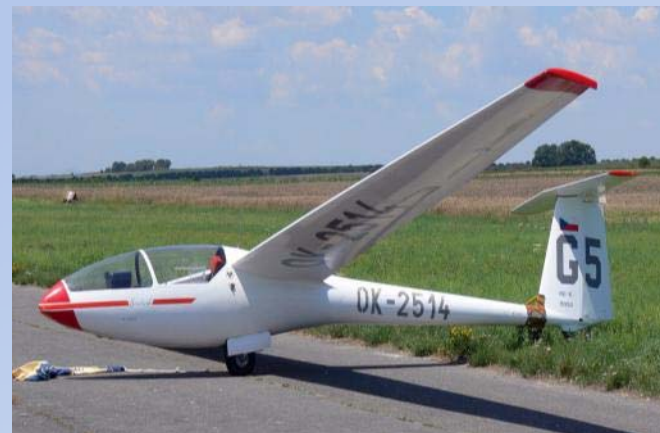
- Při přistání na RWY28 LKZA došlo k zachycení křídlem o zem a otočení kluzáku o 180°. Při nárazu křídla o zem došlo k utržení spodní části koncového oblouku pravé poloviny křídla.
- Při otočení kluzáku došlo k prokmitnutí přední laminátové části trupu a jejímu prasknutí za snímačem dynamického tlaku.
- Pilot nebyl zraněn.

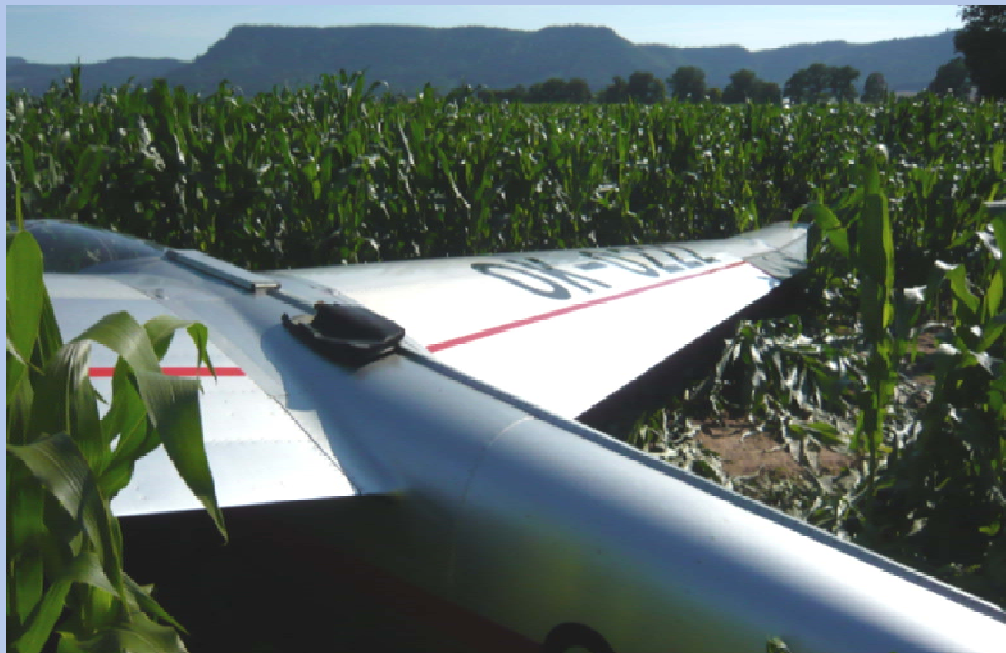
- Při návratu z termického letu v malé výšce zachytil kluzák křídlem o vzrostlou kukuřici.
- Při následné rotaci kluzáku došlo k poškození pravé poloviny křídla a zvlnění centroplánu.
- Místo LN bylo 70 m před THR LKBR.
- Příčinou byl špatný rozpočet pilota na přistání.
- Pilot a cestující s pilotními zkušenostmi nebyli zraněni.

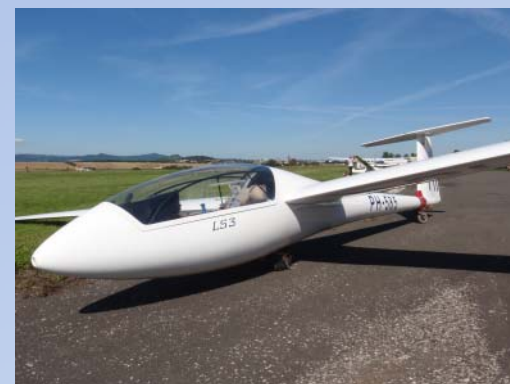
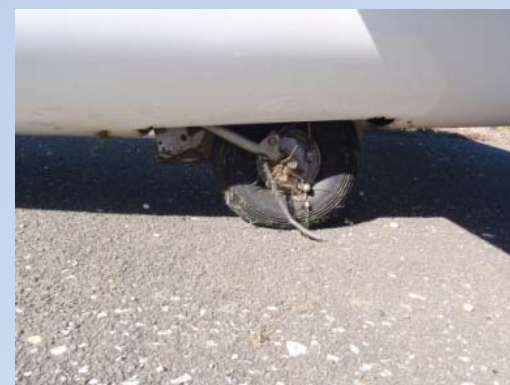
- Zahraniční pilot prováděl navijákový start. Rozjezd a odpoutání probíhalo normálně.
- Asi 10 m nad zemí se podle pilota kluzáku otevřel padáček na konci lana. Navijákař přerušil start a v laně poklesl tah.
- Pilot nepotlačil a kluzák setrval v natažené poloze. Z výšky asi 5 m tvrdě dopadl po ztrátě rychlosti na zem a v rotaci se zastavil.
- Pilot byl těžce zraněn, kluzák byl lehce poškozen.

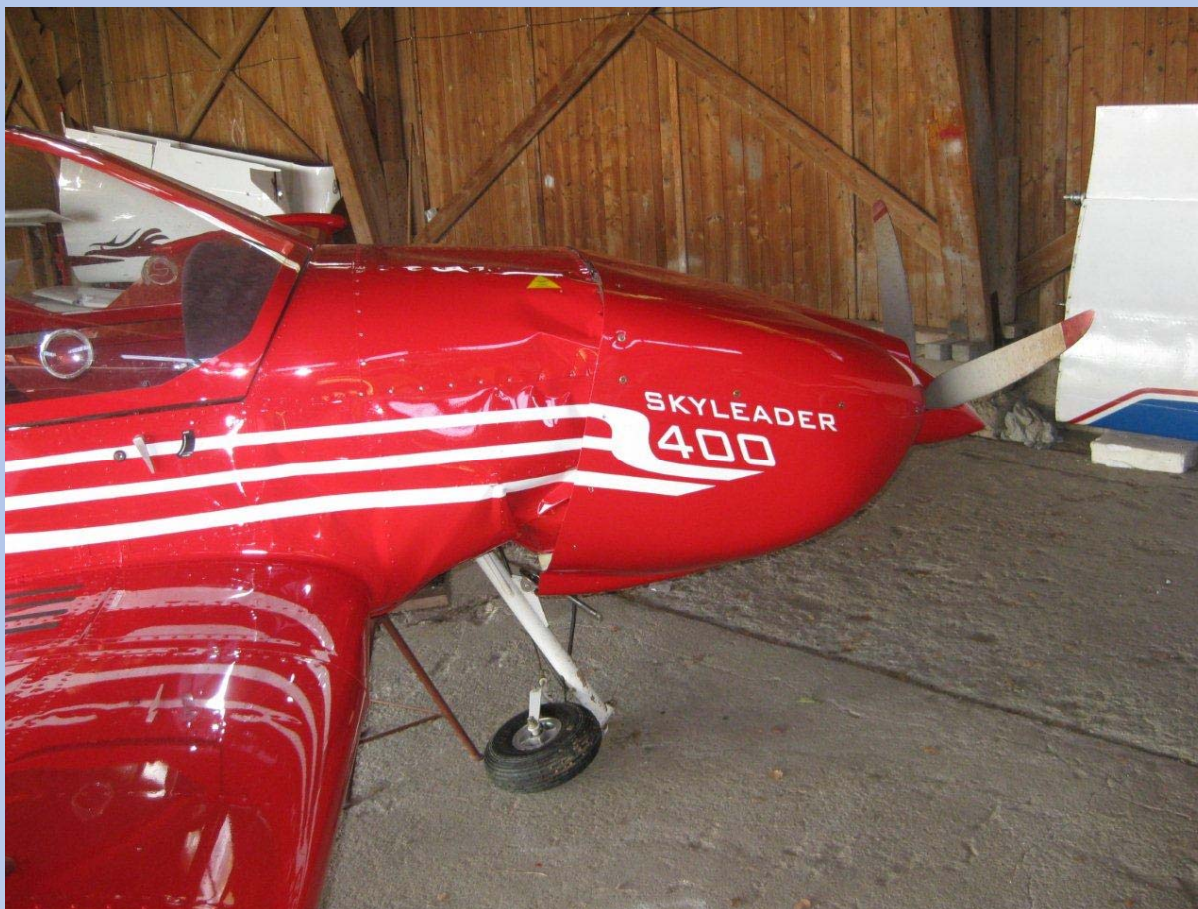
- Pilot po firemním letu přistál s UL letounem na RWY28 na letišti Jihlava.
- Po přistání při dojezdu došlo k ulomení čepu vidlice předového podvozku a následně k zaboření nohy předového podvozku do travnatého povrchu dráhy.
- Na UL letounu došlo kromě poškození předového podvozku k deformaci přední části trupu až ke kabině, poškození motorových krytů a k poškození vrtule.

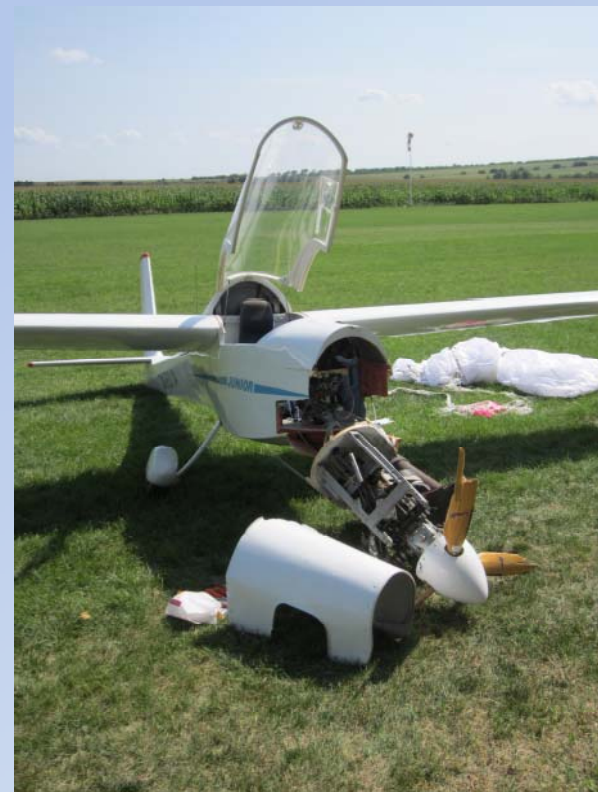
- Pilot prováděl přistání na plochu SLZ a při rychlosti  $110 \text{ km.h}^{-1}$  provedl 150 m od prahu RWY24 zkrácení skluzem.
- Skluz vybral 10 m nad zemí, ale letoun se po ztrátě rychlosti dál prosedal a tvrdě dopadl z 5 m asi 15 m před dráhou na podvozek.
- Při nárazu se vylomila motorová přepážka a tím se aktivoval záchranný systém, protože na něm byl proveden neodborný zásah. Pilot nebyl zraněn.

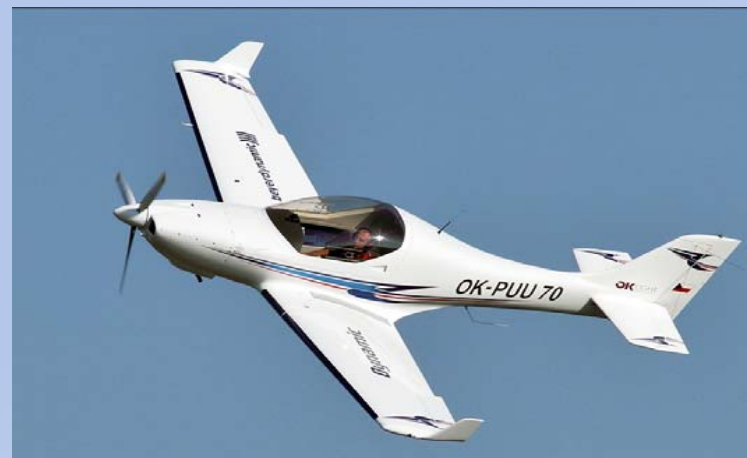
- Pilot letounu zahlásil na finále RWY24 nevysunutí a nezajištění podvozku. Řídící letového provozu nařídila průlet pro vizuální kontrolu vysunutí podvozku. Po průletu provedl pilot přistání bez závad.
- Příčinou byla nefunkční signalizace vysunutí předového podvozku, v důsledku vychýlení krycího plechu podvozku, který znemožnil kontakt spínače pro signalizaci vysunutí předového podvozku. Byla provedena kontrola a seřízení spínače pro signalizaci vysunutého podvozku.

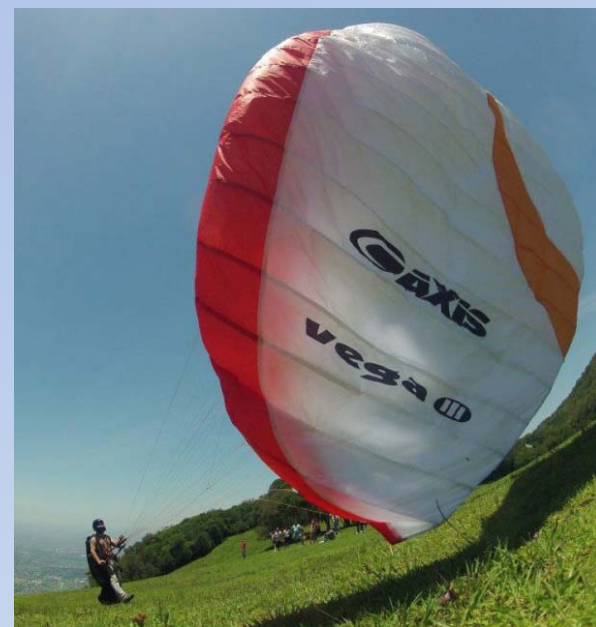
- Pilot prováděl pozemní nácvik s PK bez úmyslu provádět vzlet.
- Neočekávaně byl poryvem větru přizvednut do výšky cca 3 m AGL. Na vzniklou situaci nezareagoval a spadl na zem.
- Pilot utrpěl těžké poranění páteře a byl RZS odvezen do FN Brno.
- Příčinou bylo podcenění povětrnostních podmínek při pozemním nácviku manipulace s PK.

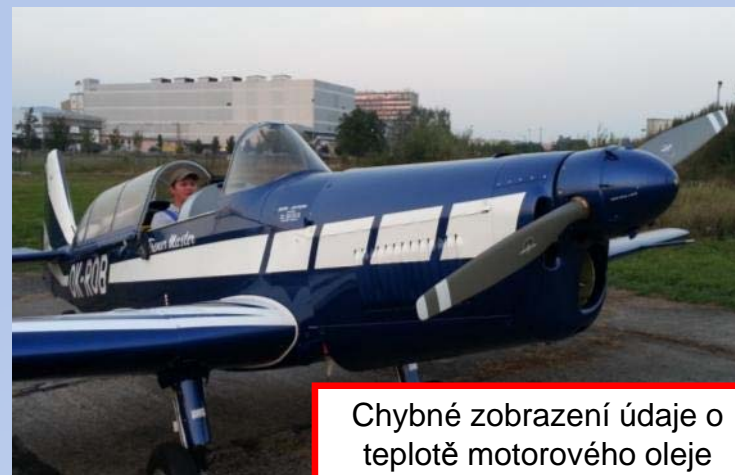
- Krátce po vzletu z LKOL pilot zjistil problém s teplotou motorového oleje. Rozhodl se přistát na letišti Otrokovice.
- Při technické prohlídce byl zjištěn vadný vysilač teploty oleje P1, po jeho výměně byl letoun uvolněn do provozu.
- Událost je kvalifikována jako incident z technických příčin. K události nebude vydávána závěrečná zpráva.

Chybné zobrazení údaje o teplotě motorového oleje vlivem vadného vysilače teploty oleje P1

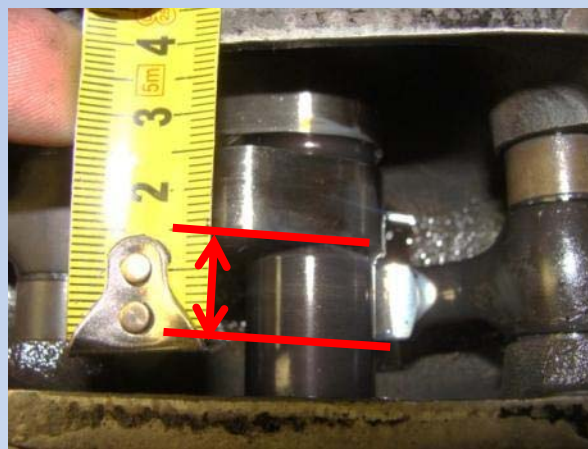
- ➔ Při přeletu z Jindřichova Hradce do Strakonice v prostoru Týna nad Vltavou došlo k vibracím motoru s následným zastavením chodu.
- ➔ Pilot se rozhodl pro nouzové přistání do terénu s nepracujícím motorem. Při přistání došlo k lehkému poškození ocasních ploch, pilot nebyl zraněn.
- ➔ Technickou prohlídkou motoru bylo zjištěno, že došlo k posunutí polohy vačkového hřídele ze záběru vaček vůči vahadlům ventilů. Těleso vačky bylo následně podrobně ohledáno v LOM Praha s.p. a bylo zjištěno, že došlo k překroucení vačkového hřídele.
- ➔ Událost je kvalifikována jako incident z technických příčin.

Posunutí polohy vačkového hřídele vůči vahadlům ventilů

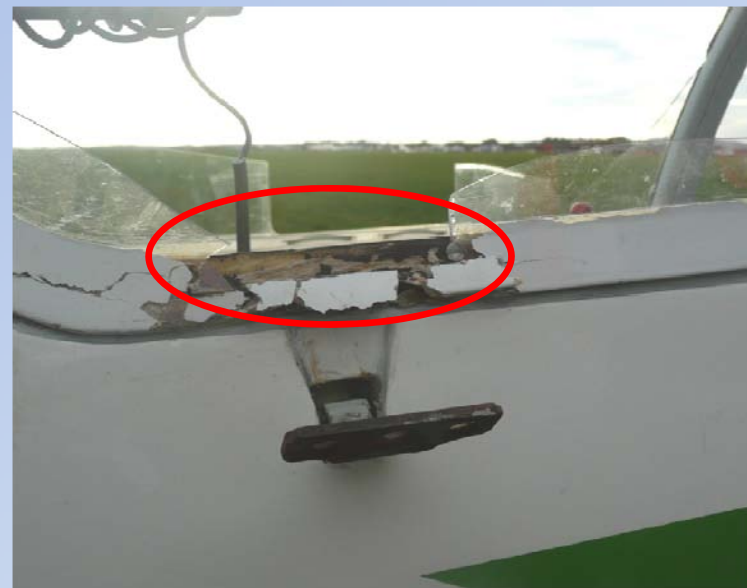
- Pilot prováděl v rámci letové ukázky při konání leteckého dne na letišti Cheb průlet s kluzákem VSO-10.
- V poloze po větru levého okruhu RWY23 uvedl kluzák do sestupného letu při rychlosti cca 180 km.h<sup>-1</sup>. Po provedení průletu převedl kluzák do stoupavého letu s podélným sklonem cca 30°, kdy následně při rychlosti cca 110 km.h<sup>-1</sup> a výšce 100 m AGL došlo k vytržení odklápěcího překrytu kabiny kluzáku v místech obou pantů.
- Překryt kabiny se nejprve samovolně otevřel na své pravé straně a následně i levé, kde je ovládání uzavírání – uzamčení překrytu kabiny. Překryt kabiny se poté utrhł i ze svého zajištění a odpadl od kluzáku.

- Překryt kabiny dopadl do zoraného pole, kde se roztránil. Pilot provedl přistání na letištiě Cheb bez závad.
- Kontrolou pilotního prostoru bylo zjištěno, že páčka nouzového odhozu překrytu kabiny nacházející se na pravé straně je na svém místě, je předepsaným způsobem zajištěna a zaplombována.
- Příčinou bylo snížení pevnosti dřevěného rámu kabiny v místě pantu.

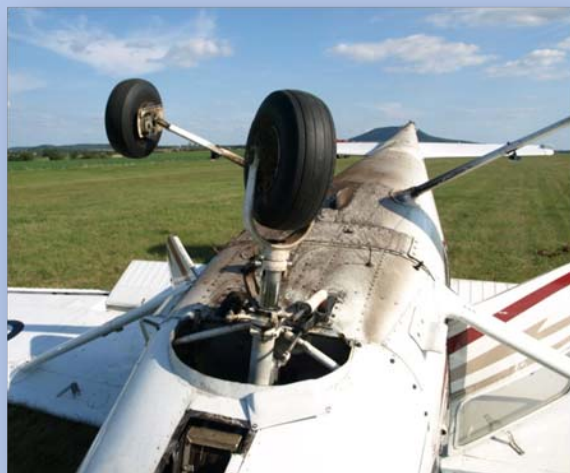
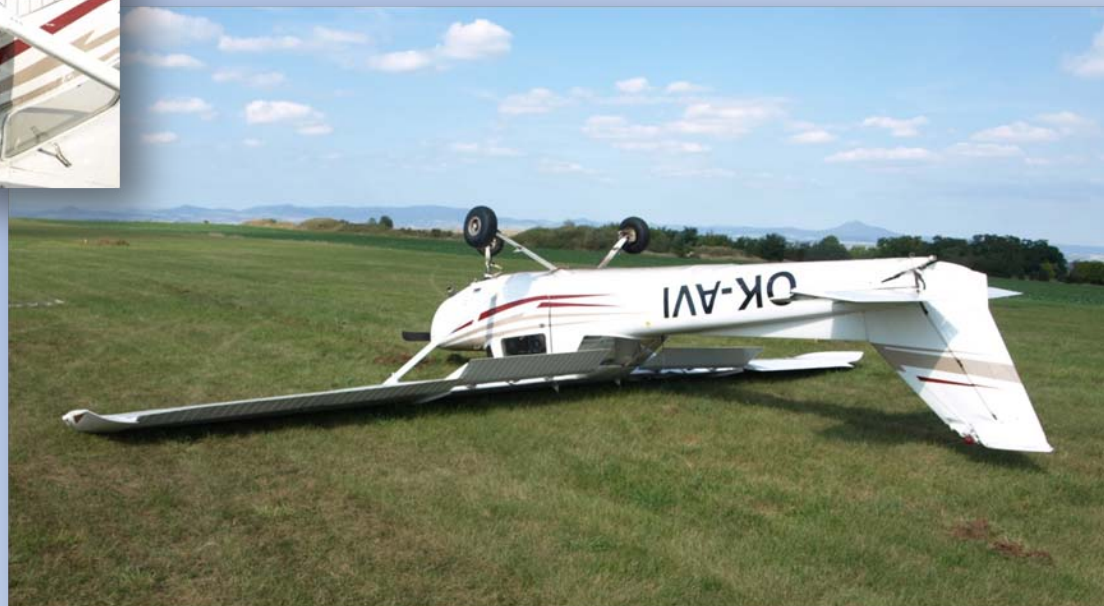
- Dvoučlenná posádka (žákyně – instruktor) prováděla v rámci výcviku okruhy na RWY13L na letišti v Roudnici nad Labem.
- Po desátém okruhu při přistání došlo k odskoku letounu.
- Žákyně nepřiměřeně potlačila řízení a instruktor již nestihl včas zareagovat.
- Při dalším dotyku se zemí došlo k vylomení předového podvozku a následnému převrácení letounu na záda.
- Ke zranění posádky nedošlo. Letoun byl zničen.

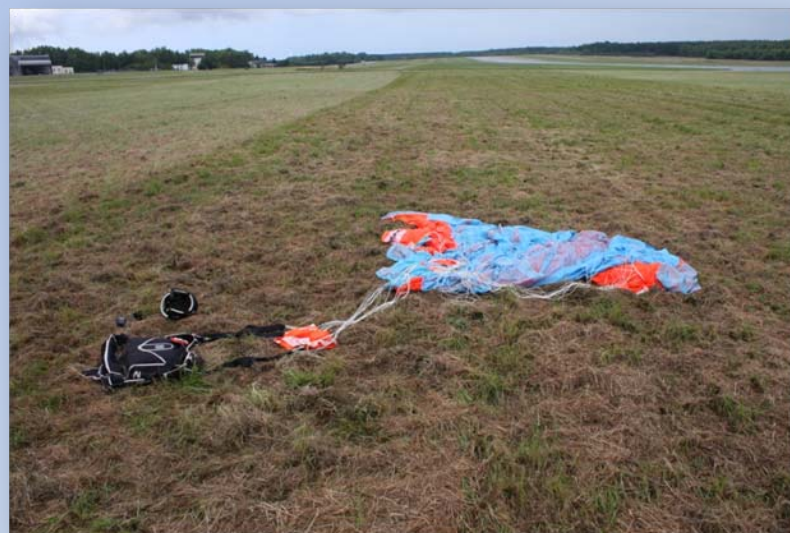
- Poškozený parašutista (občan SRN) prováděl svůj první seskok padákem. Organizace základního výcviku byla totožná s výcvikem prováděným 5. 5. 2012, při kterém došlo k smrtelnému zranění občana SRN. Tato událost byla popsána v rozboru za 2. čtvrtletí 2012.
- Kritický seskok byl proveden v první výsadce z výšky 1 200 m.
- Po výskoku parašutisty z letadla a nafouknutí vrchlíku došlo plynule k rotaci vrchlíku se stále se zvyšující rychlostí rotace. Zároveň došlo i ke zvýšení rychlosti klesání.
- Na vzniklou situaci parašutista nereagoval.

- Rychlost klesání a vysoká obvodová rychlost způsobila při kontaktu parašutisty se zemí zranění, kterým po převozu do nemocnice podlehl.
- Událost šetří komise ÚZPLN.

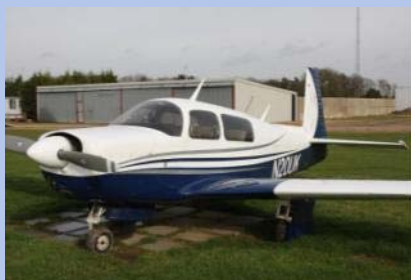
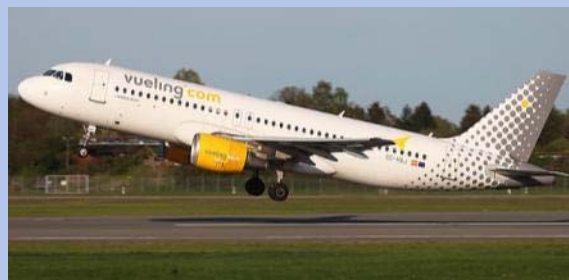
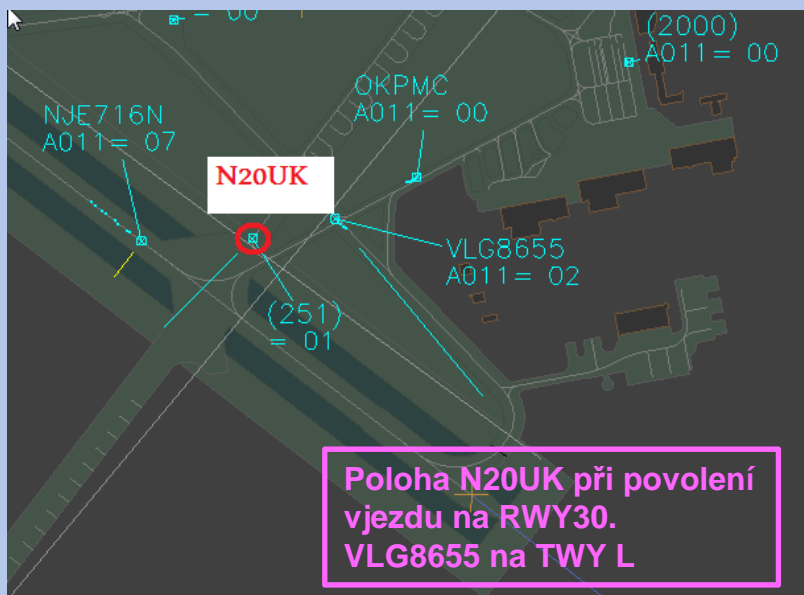
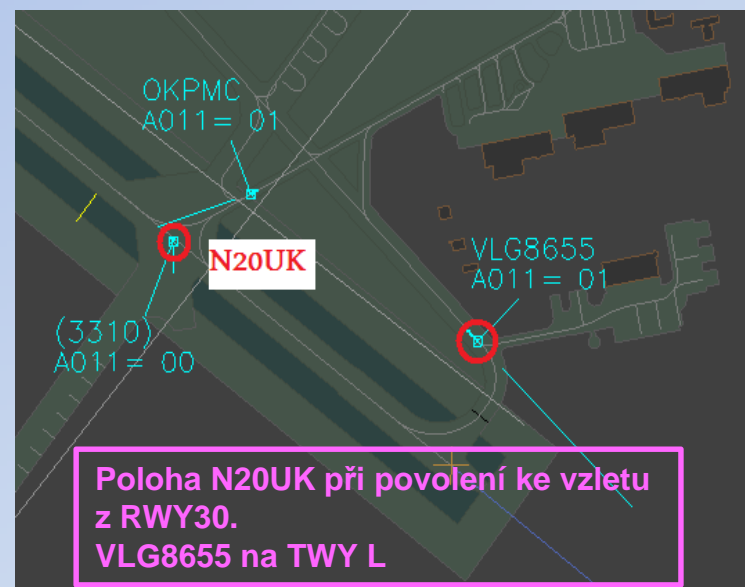
- TWR LKPR správně vydalo povolení k pojíždění N20UK (M20F) ze stání S15 po RWY22 na vyčkávací místo RWY30.
- TWR LKPR správně vydalo povolení k pojíždění VLG8655 po TWY H a L na vyčkávací místo RWY30.
- N20UK stojící na vyčkávacím místě RWY30 na TWY R dostal povolení vstupu na dráhu RWY30. Následně obdržel povolení ke vzletu. Toto povolení potvrdil nejen N20UK, ale také VLG8655, který se tou dobou blížil k vyčkávacímu místu RWY30 na TWY L.
- TEC nezachytil chybné potvrzení VLG8655. Potvrzení povolení ke vzletu N20UK nebylo na stanovišti TEC slyšet.

- Obě letadla zahájila vzlet. TEC si nevšiml nebezpečné situace, když se obě letadla rozjížděla na RWY30.
- Ve stejnou dobu TEC vydal OKPMC stojícímu na vyčkávacím místě RWY30 na TWY R povolení ke vstupu na RWY30.
- OKPMC se ihned dotázal, jestli má opravdu vjet na dráhu, poněvadž z levé strany se po RWY30 rozjíždí letadlo (VLG8655).
- TEC okamžitě reagoval a zastavil rozjíždějící se VLG8655.

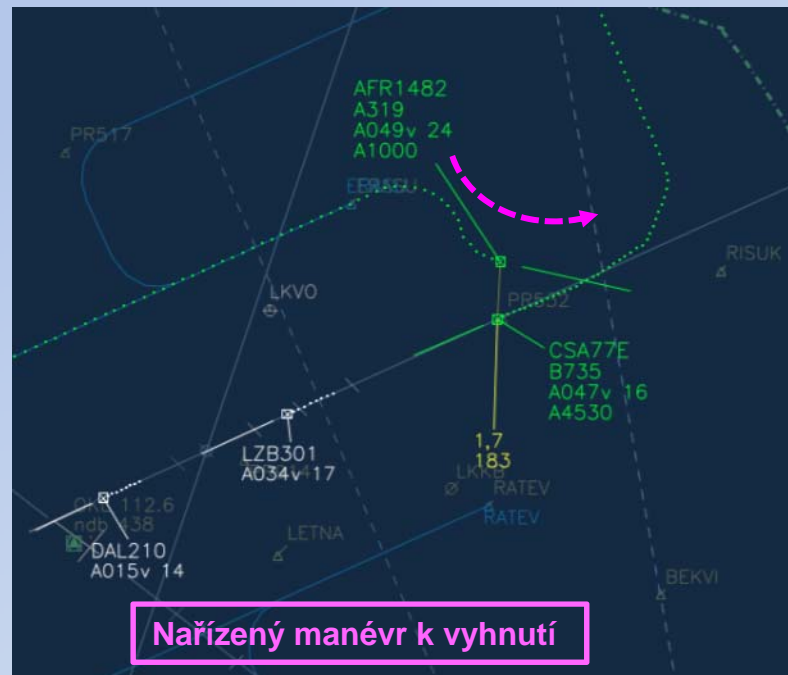
- TEC APP Praha zareagoval včas a ihned po uvolnění provozního kmitočtu předal instrukci AFR1482 točit na kurz 060° a stoupat FL60.
- Minimální rozstup byl 1,7 NM.
- Závažnost je podle předpisu L-13 hodnocena z hlediska ATM: „Serious incident - A“.

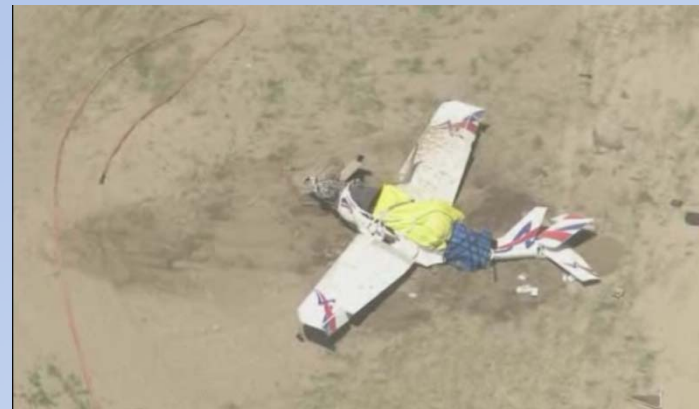
- Letoun odstartoval z letiště v Whiteman v Kalifornii k místnímu výcvikovému letu. Na palubě byl pilot (majitel letounu) a instruktor, oba občané USA.
- Svědkové události viděli letoun, jak padá k zemi v levé vývrtce. Letoun byl po pádu na zem zničen a posádka zahynula.

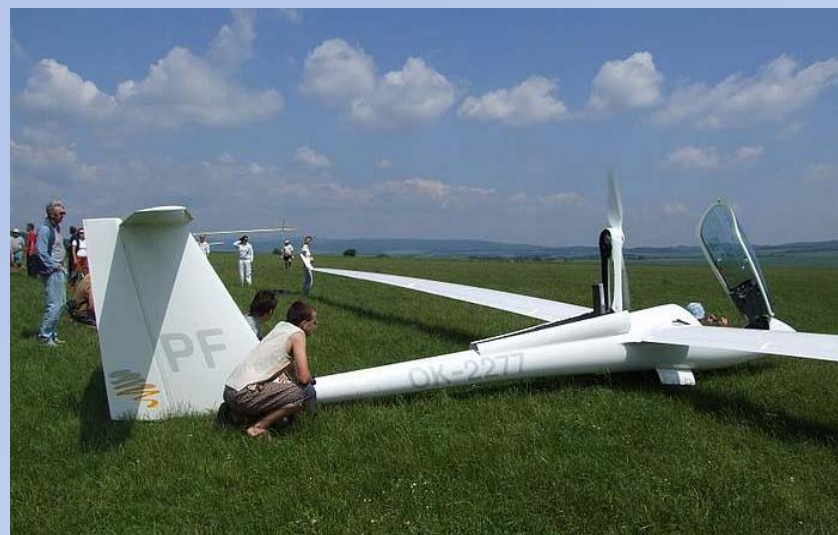
- Během vzletu vlastní silou se kluzák neodpoutal od země a sjel do strouhy. Při LN byl poškozen podvozek kluzáku a křídlo.
- Pilot nebyl zraněn.
- Na místě byl inspektor NTSB, který zjišťuje příčiny této události.

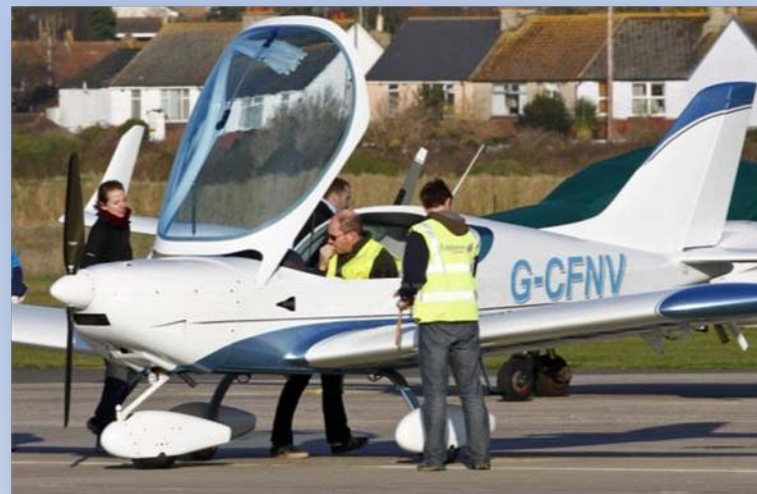
- Při pojíždění letounu na místo stání došlo k vylomení předového podvozku.
- Letoun byl poškozen.
- Pilot nebyl zraněn.
- Příčiny stanovila AIB UK na základě hlášení pilota.

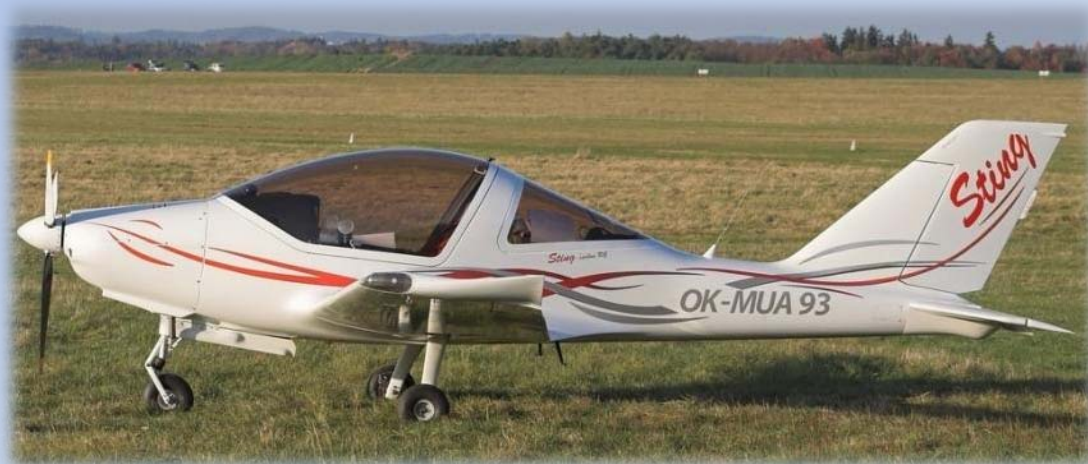
- Pilot ULL v průběhu přistání nezvládl odskok, následně přešel do levého náklonu a dostal se mimo dráhu do pole.
- Letoun byl poškozen ve velkém rozsahu.
- LNVU nehodu nešetří.

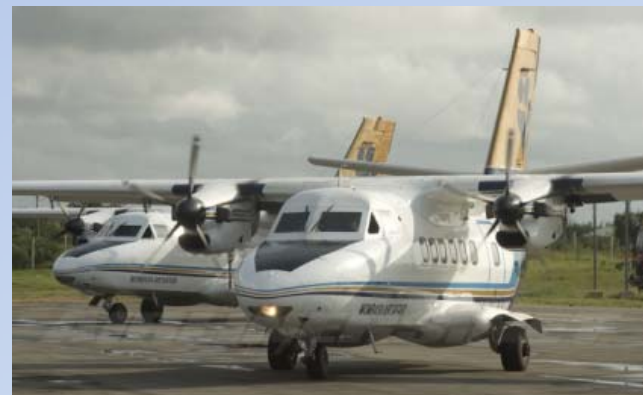
- Posádka L 410 UVP E9 prováděla vzlet se skupinou 9 cestujících z nezpevněné dráhy v národním parku Masai Mara.
- Letoun nedokázal po startu nastoupat do potřebné výšky a asi kilometr za dráhou letiště se zřítil.

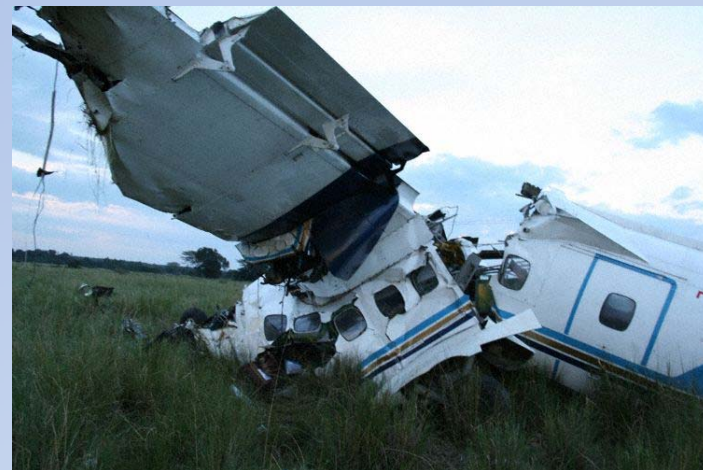
- V důsledku letecké nehody zahynuly 4 osoby. Na palubě bylo celkem 12 cestujících, z nichž 2 byli čeští občané.
- Česká republika poskytla součinnost při šetření příčin.
- Na místě pracovali experti vyslaní GE Aviation Czech s.r.o.
- Veškeré potřebné dokumenty k letounu a jeho údržbě poskytl Aircraft Industries.

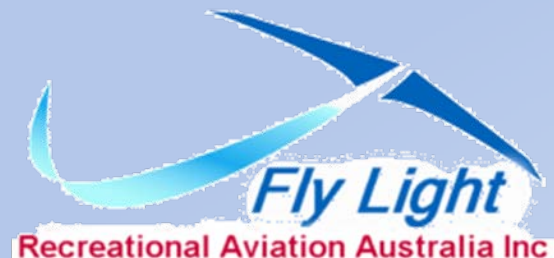
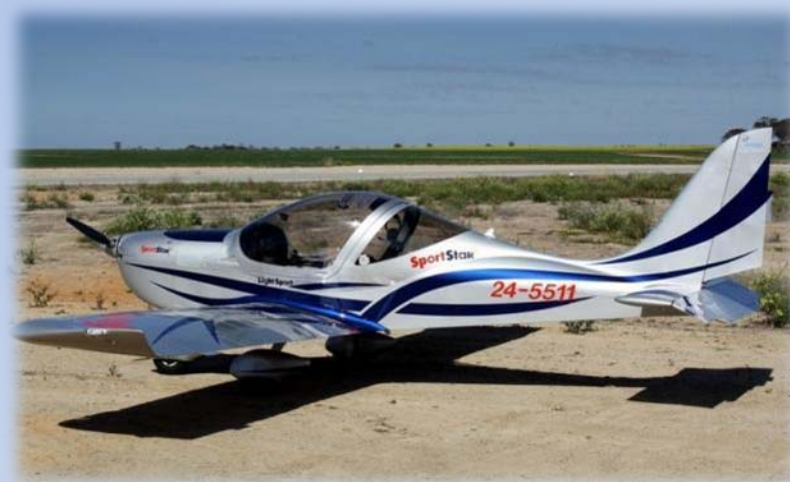
- Při přistání letoun odskočil a potom tvrdě dopadl.
- V důsledku kolapsu předového podvozku a následnému vyjetí mimo dráhu došlo k vážnému poškození letounu.
- Příčiny nehody šetří ATSB.

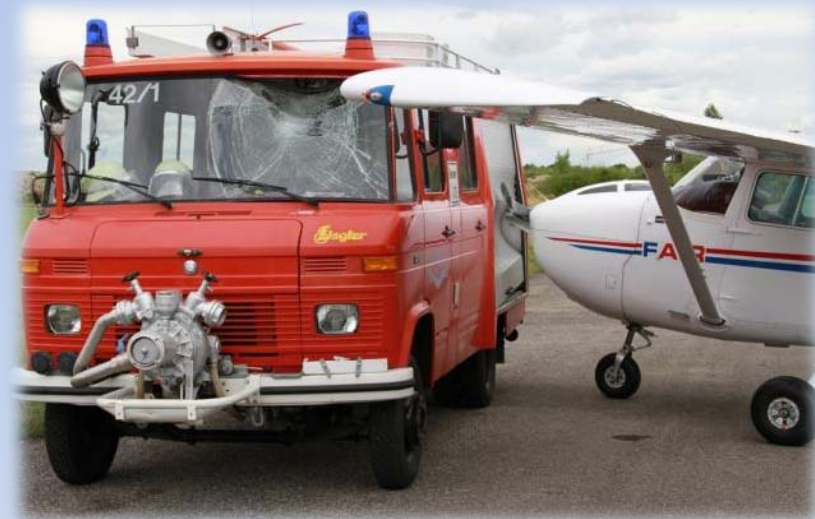
- Po přistání a opuštění dráhy při rolování na místo určené stojánky letoun zavadil levým křídlem o zaparkované letištní hasičské vozidlo.
- Došlo k poškození křídla a vrtule.

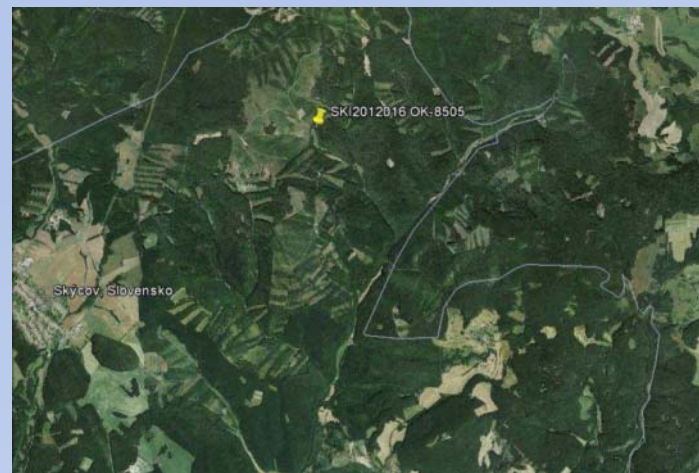
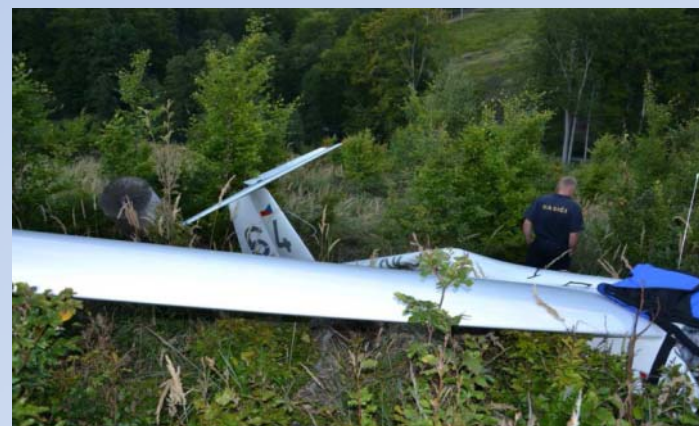
- Pilot, občan ČR, s malými zkušenostmi v létání na kluzáku, prováděl let z LZPE.
- Při ztrátě termiky během letu nad kopcovitým a hornatým zalesněným terénem nad územím Slovenské republiky, začal pozdě vyhledávat vhodnou plochu pro přistání.
- Rozhodl se přistát na plochu s nejmenším porostem a se zbytky po vykáceném lese.
- Spolupůsobící příčinou LN byla ztráta orientace.

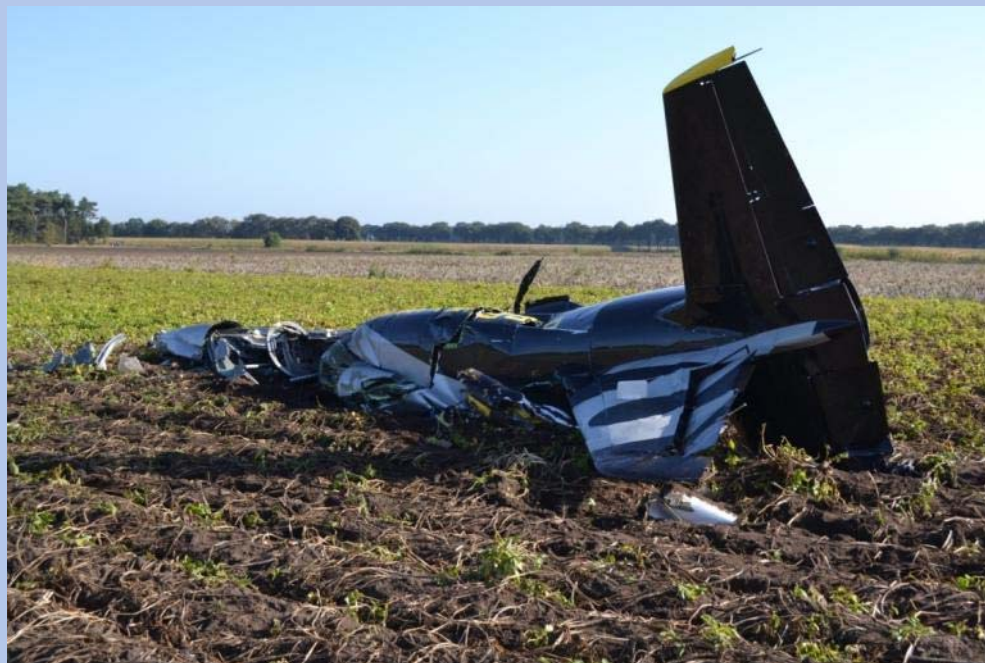
- Holanští vyšetřovatelé požádali o spolupráci při šetření této nehody a příští týden vyjede skupina odborníků do Holandska a provede ohledání trosek letounu.
