CZ-19-0144

ZÁVĚREČNÁ ZPRÁVA

**o odborném zjišťování příčin letecké nehody
vrtulník ENSTROM 480 B
poznávací značky OK-CLV
na poli u obce Blažkov
ze dne 22. března 2019**

Praha
březen 2020

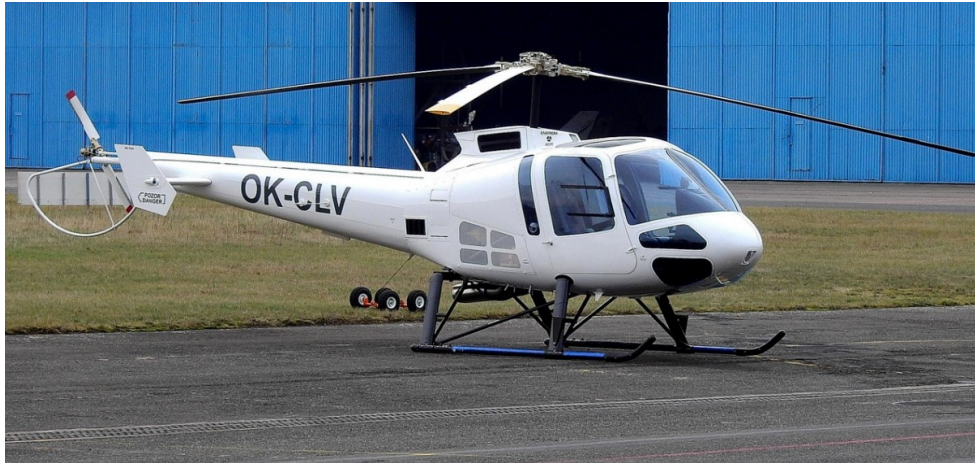
Obr. 4 – Havarovaný vrtulník Enstrom 480 B poznávací značky OK-CLV.

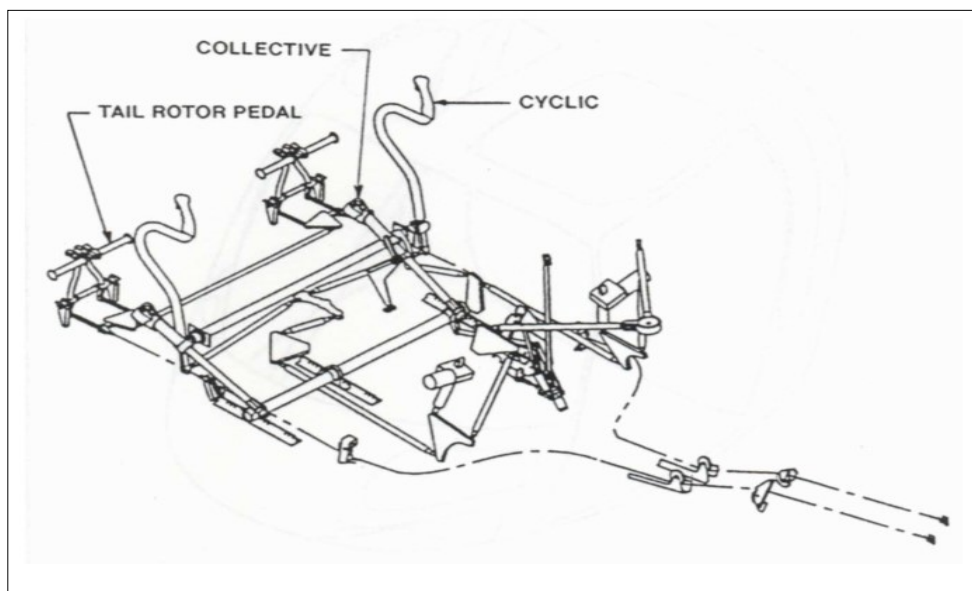
Obr. 9 – Schéma řídicích prvků vrtulníku

Všechny prvky řízení v pilotní kabině byly poškozeny při dopadu na zem a následným požárem. Všechny ovládací prvky byly odděleny od táhel, většinou byly zlomeny v místech připojení převodových pák. Ovládací lanka vyrovnávacího rotoru byla oddělena od soupáčů nožního řízení jako následek požáru a výbuchu. Lanka byla v prostoru, kde byl požár, vyžihána působením vysoké teploty. Všechny vodící kladky byly zasaženy požárem, ale lanka v nich byla bezpečně vedena. Lanka byla dále přetržena v blízkosti koncového reduktoru.

Levá páka cyklického řízení byla zlomově ohnutá přibližně v 1/3 délky. Její plastová rukojeť byla roztavena požárem. Páka kolektivního řízení byla poškozena požárem. Koncová část připojení k soupáčům a vývod lanek ovládání motoru byly roztaveny požárem. Levé nožní řízení bylo poškozeno požárem. Levý pedál řízení (šlapka) byl od základního dílu odlomen. I přes poškození požárem byly všechny demontovatelné a stavitelné části nožního řízení zajištěny zajišťovacími prvky. Spojovací táhlo mezi levým a pravým nožním řízením bylo utrženo od převodových členů a bylo poškozeno požárem.

Pravá páka cyklického řízení byla ohnuta a poškozená požárem. Páka kolektivního řízení byla kompletní, v horní části lehce poškozena požárem. Obě páky byly v jejich spodní části utavené a částečně ulomené od převodových soupáčů. Pravé nožní řízení bylo poškozeno požárem. Táhl od pedálů byla utavena ve spodní části v místě připojení k pedálům. Pravý pedál byl zdeformován s velkou pravděpodobností mechanickými silami při nárazu. Levý pedál řízení (šlapka) byl od základního dílu (konsolka čtvercového průřezu) ohnut směrem dopředu a nahoru.
