CZ-19-0704

ZÁVĚREČNÁ ZPRÁVA

**o odborném zjišťování příčin letecké nehody
UL letadla ELLIPSE Spirit
poznávací značky OM-M118
na letišti Skuteč
dne 10. srpna 2019**

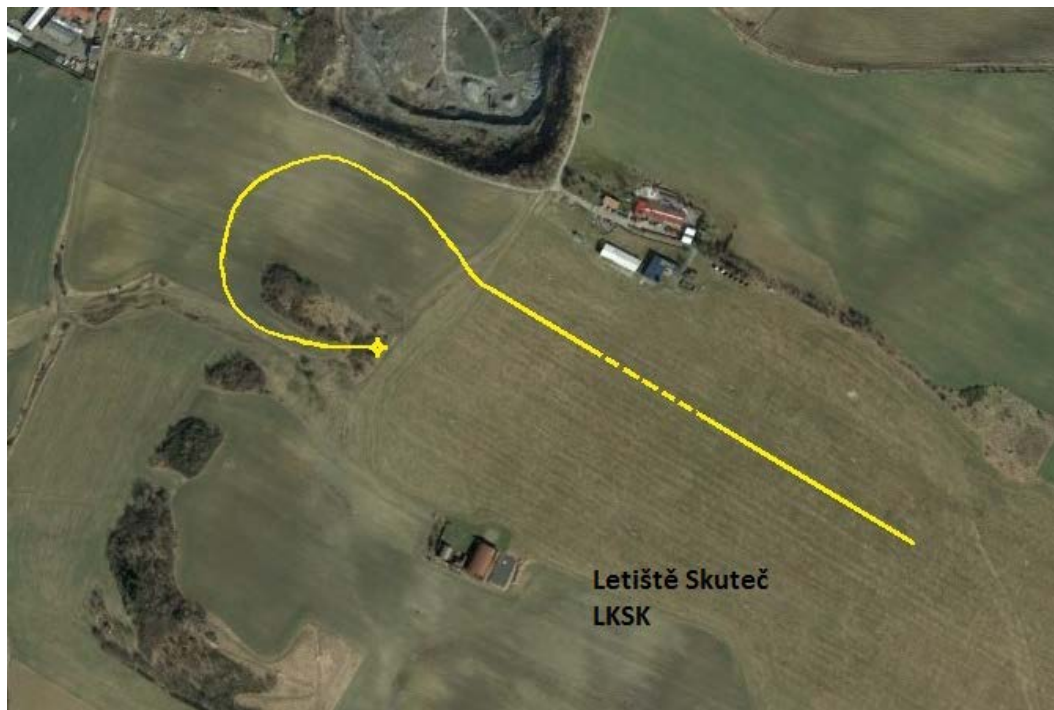
porost, který začíná vpravo 112 m před prahem RWY 13, přešlo ve výšce přibližně 50 m v levém náklonu do pádu. Během pádu zachytilo o stromy na kraji porostu, jejichž výška byla 8 až 10 m. Porost snížil rychlost dopadu. Ultralehké letadlo dopadlo přes hranu porostu pod velkým úhlem přídí na zem a převrátilo se na záda.

Obr. 1: Trajektorie vzletu zkonstruovaná na základě informací od pilota a svědků.

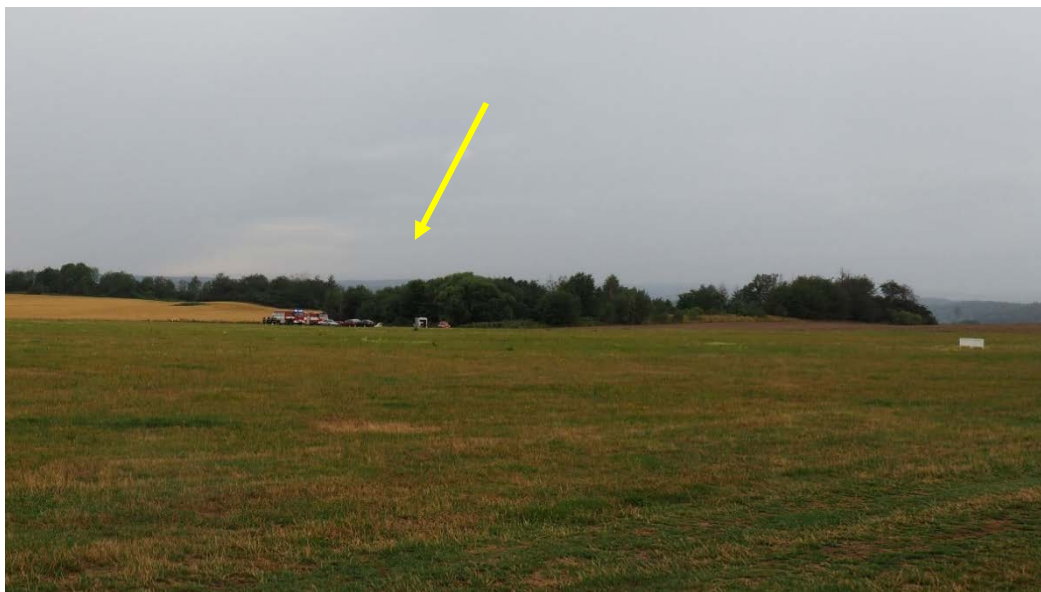
Obr. 2: Pohled na místo letecké nehody od věže/hangáru v kurzu cca 265°.

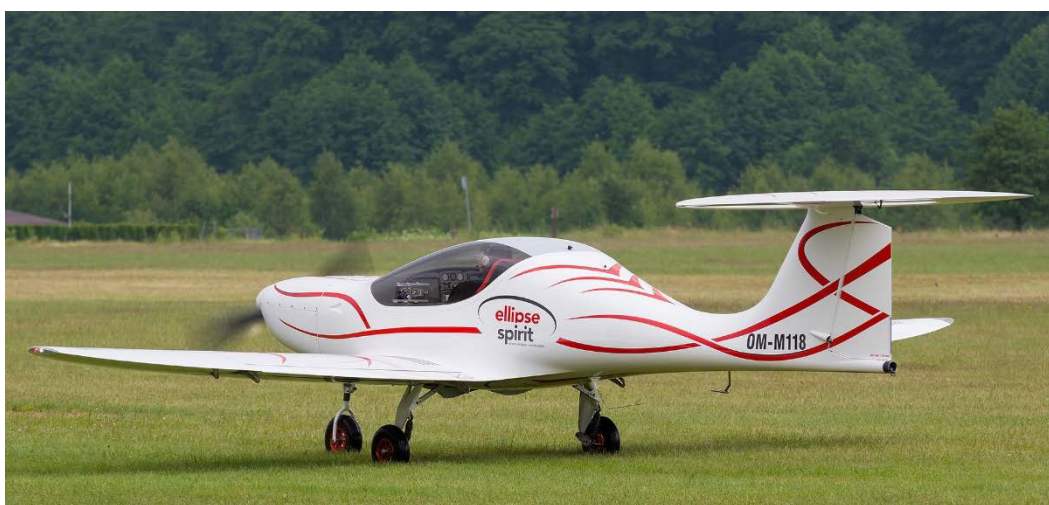
Obr. 3: Ultralehký letoun Ellipse Spirit výrobní číslo 001.

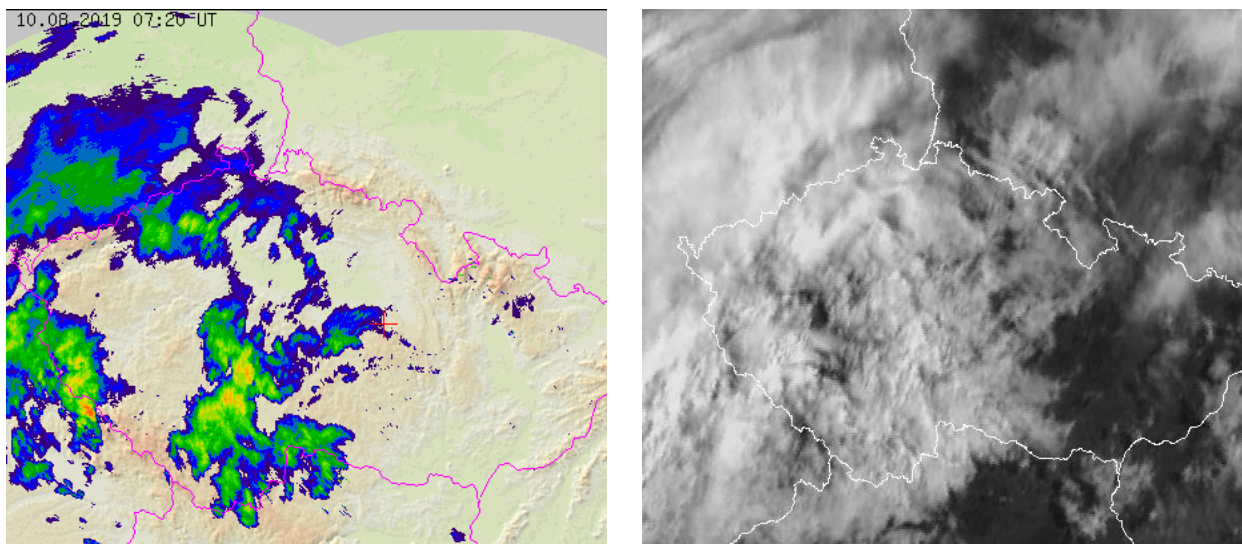
Podle zprávy ČHMÚ převládalo v prostoru letiště Skuteč dne 10. 08. 2019, v době letecké nehody kolem 07:22, oblačné, postupně při nasouvání frontální oblačnosti od západu, až skoro zatažené počasí beze srážek. Nízká oblačnost se před frontou nevyskytovala, pouze střední s množstvím oblačnosti 5-6/8 As a Ac (Obr. 5).

Obr. 5: Radarový a satelitní snímek z 10. 8. 2019 7:20 UTC (červený křížek poloha LKSK).

Dohlednost byla nad 10 km. Teplota při zemském povrchu dosahovala přibližně 23 °C. Vítr se při zemi postupně stácel od jižních směrů na západní a v době letecké nehody podle měření automatické meteostanice Skuteč (ČHMÚ) vál ze směrů 230° až 240° o rychlosti v průměru 8 až 10 kt, v maximech 12 až 16 kt. Výškový vítr do hladiny 5000 ft MSL byl západní a dosahoval rychlosti 25 až 30 kt. Oblastní QNH pro uvedené období byl 1010 hPa. Z nebezpečných meteorologických jevů se na letišti Skuteč mohla vyskytnout slabá přízemní turbulence.
