CZ-19-0317

# ZÁVĚREČNÁ ZPRÁVA

**o odborném zjišťování příčin vážného incidentu  
srážky letounů**

**Boeing B737-800 poznávací značky OK-TVW  
a Boeing B737-8CX poznávací značky N277EA,  
na letišti Praha/Ruzyně ze dne 17. 5. 2019**

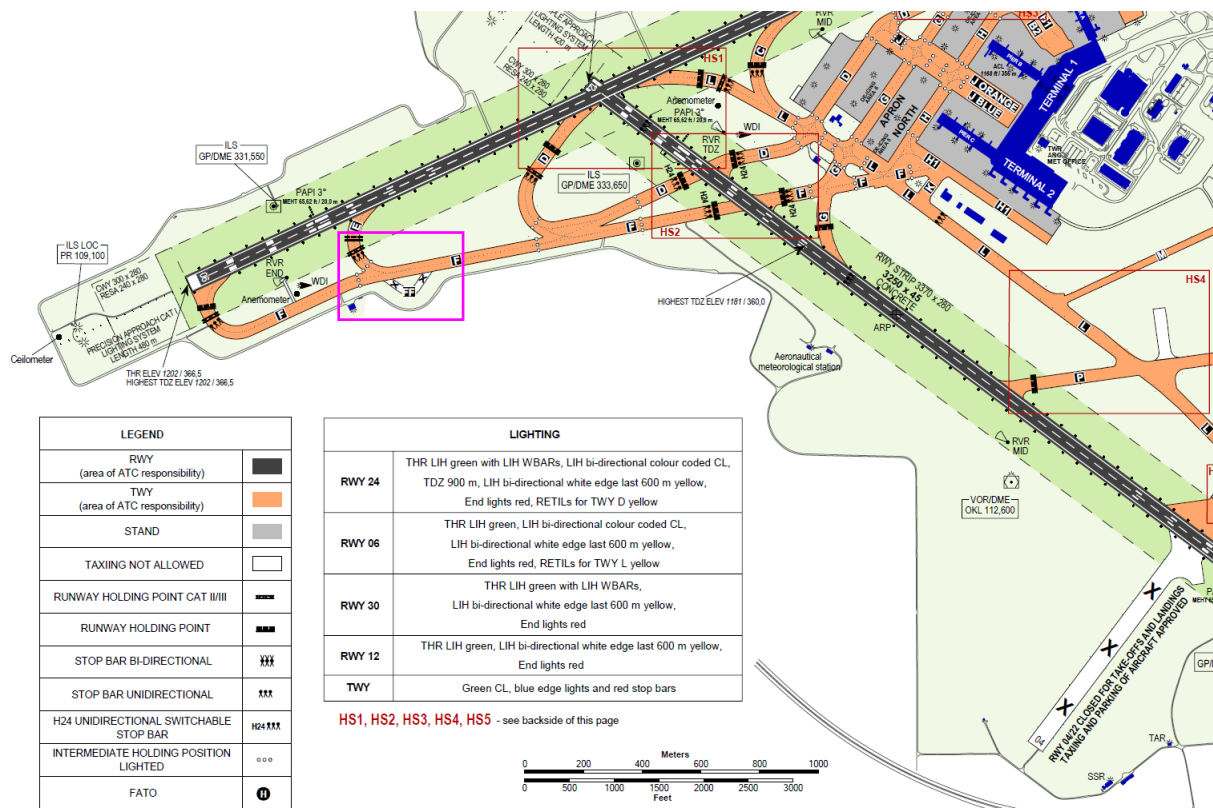
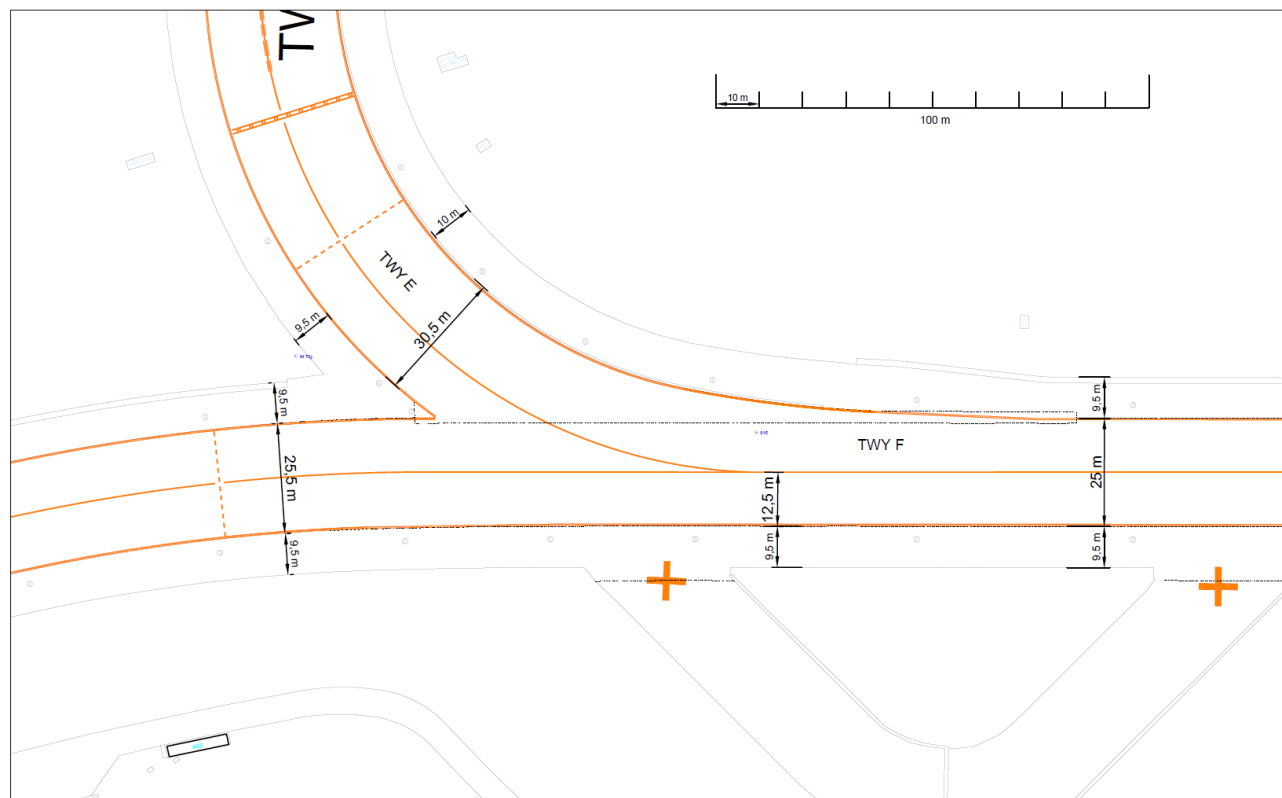
### Schéma místa – křižovatky TWY E a TWY F na LKPR

V 10:38:10 letoun OK-TVW přijížděl po TWY F ke křižovatce s TWY E a posádka viděla na TWY E oba letouny, bezprostředně odlétající a N277EA, který zastavil cca 74 m za prvním. V této situaci, aby snížil riziko propadnutí přiděleného CTOT, druhý pilot (velitel letu a instruktor) navrhnul kapitánovi možnost vyčkávající provoz předjet po TWY F až na práh RWY 06. Domníval se, že by tak mohli snížit riziko zpoždění vzletu a požádal TWR-TEC o možnost vzletu od prahu RWY 06. Když TWR-TEC souhlasil a standardní frazeologií vydal instrukci pokračovat po TWY až na HP RWY 06, posádka instrukci potvrdila a pokračovala v pojiždění v 10:38:23. Změřená vzdálenost mezi symboly obou letadel byla 88 m.

- Oba letouny byly před kolizí způsobilé provozu.
- Poškození obou letounů vzniklo nárazem náběžné hrany wingletu na pravé polovině křídla letounu OK-TVW do okraje levé poloviny stabilizátoru letounu N277EA.
- Poškozený letoun N277EA zůstal stát na místě, poškozený letoun OK-TVW bezprostředně po kolizi zastavil na TWY F a ta zůstala blokována pro další provoz až do odtažení letounu na odbavovací plochu.

- Bezprostředně před událostí se na TWY E již nacházely dva letouny, přičemž letoun N277EA na TWY E zastavil jako druhý v pořadí cca 8 m před značením mezilehlého vyčkávacího místa, které je učeno pouze pro zajištění bezpečného rozestupu při výjezdu letadla z RWY 24.
