CZ-20-0197

# ZÁVĚREČNÁ ZPRÁVA

**o odborném zjišťování příčin letecké nehody  
UL letounu Bristell ELSA  
poznávací značky OK-YAI 54  
na letišti Kyjov  
ze dne 24. dubna 2020**

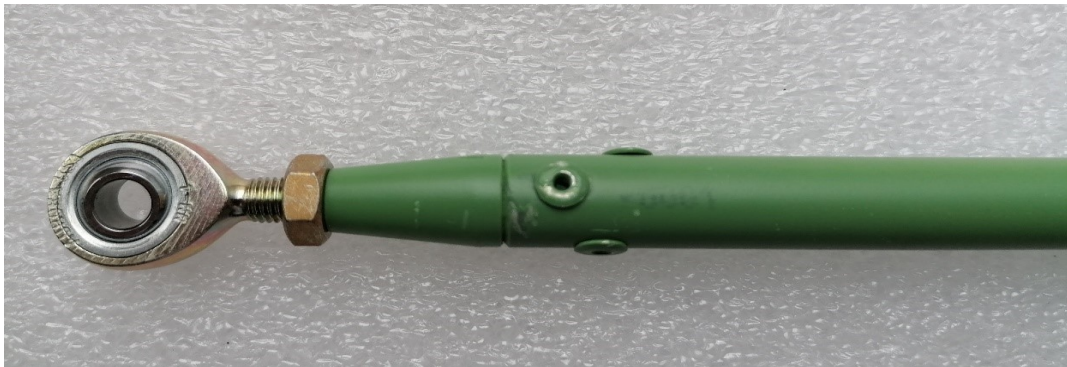
Obr. 10 - Detailní snímek referenčního dílu

Předmětem zprávy P-PK-126-20 zpracované a vydané VZLÚ a.s. bylo provedení odborného posouzení nýtových otvorů porušeného spoje táhla systému řízení UL letounu. Přehledové snímky byly pořízeny fotoaparátem Canon EOS 600D s výměnnými objektivy a pomocí digitálního mikroskopu Keyence VHX-6000. Zkouška stříhem nýtů referenčního dílu táhla byla provedena na stroji Lustron 55R1185.
