CZ-21-0224

ZÁVĚREČNÁ ZPRÁVA

**o odborném zjišťování příčin vážného incidentu
kluzáku Schleicher ASW-19 B pozn. značky OK-5235
na letišti Letkov
ze dne 2. června 2021**

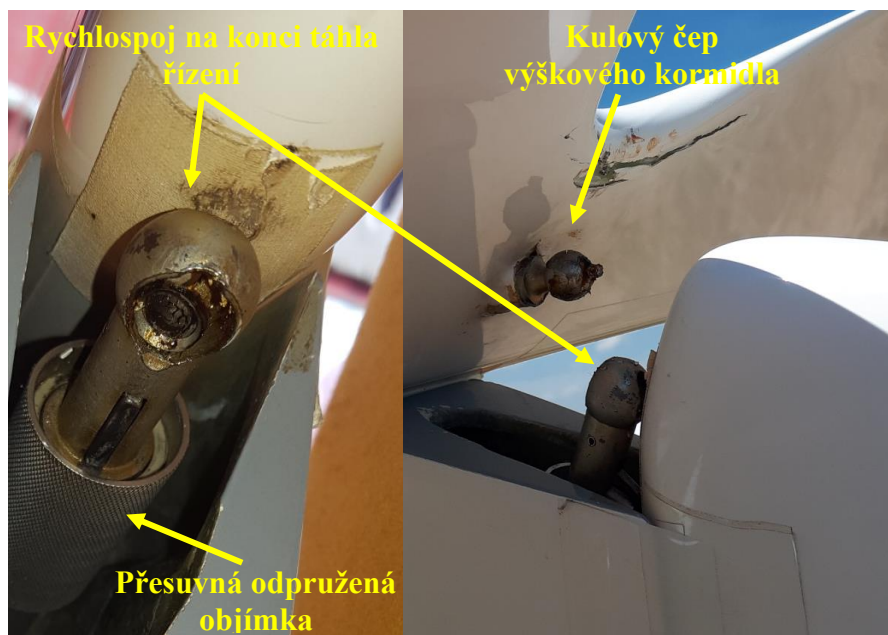
Pro usnadnění montáže a demontáže kluzáku je spojení táhla řízení s výškovým kormidlem konstrukčně řešeno rychlospojem – kulovým konektorem (*L`Hotellier ball connectors*). Na výškovém kormidle je připevněn kulový čep, který se zasouvá do kulového vybrání v rychlospoji na konci táhla řízení.

Obr. č. 1: Rychlospoj typu „L`Hotellier ball connectors“

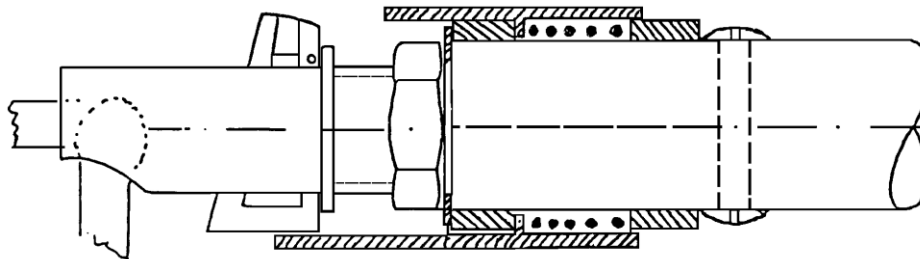
Rychlospoj je zajištěn přesuvnou odpruženou objímkou (*Wedekind locking system*). Správné zapojení a zajištění rychlospoje je uvedeno v Letové a provozní příručce (*Flights-and Operations Manual ASW 19 B*) a upřesněno ve směrnici Letové způsobilosti (*Airworthiness Directive 1993-001/3*). V Letové a provozní příručce je vyobrazeno starší vyhotovení – se zajišťovací jehlou. Na kluzáku je použito novějšího typu zajištění – s přesuvnou odpruženou objímkou

Obr. č. 2: Zajištění rychlospoje přesuvnou odpruženou objímkou „Wedekind locking system“
