CZ-21-0101

# ZÁVĚREČNÁ ZPRÁVA

**o odborném zjišťování příčin letecké nehody  
UL vrtulníku CH 77 Ranabot  
poznávací značky OK-WHA 84  
na poli u obce Dobřichovice  
ze dne 30. března 2021**

Praha  
duben 2022

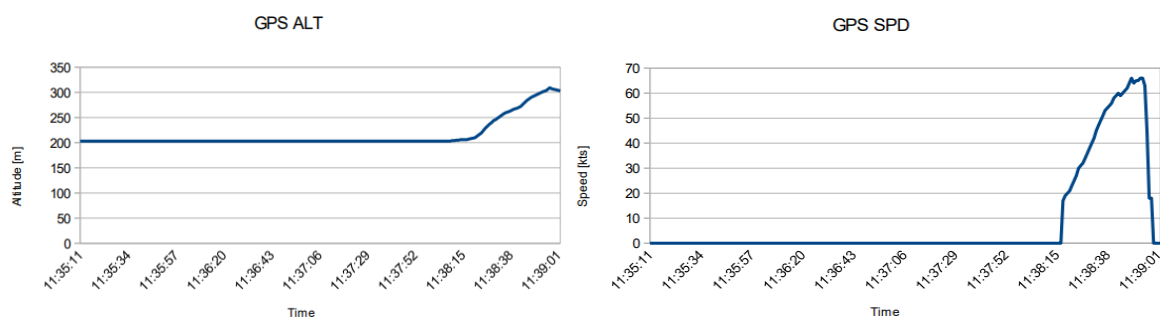
Obr. č. 2 – Průběh výšky a rychlosti letu

Pilot v 11:38 provedl vzlet z místa mezipřistání na východním okraji obce Dobřichovice. Po krátkém rozběhu východním směrem pokračoval v plynulém stoupání a provádění levé zatáčky o 180°. Po jejím dokončení, ve stoupání 2 m·s<sup>-1</sup>, na hladině 300 m GPS a při rychlosti 65 kt GPS došlo k náhlé změně režimu letu. UL vrtulník se prudce sklonil předí k zemi a v pravé rotaci kolem podélné osy strmě klesal k zemi. Po sedmi vteřinách narazil do země a odrazil se. Po krátkém odskoku a tvrdém dopadu se rozpadl.

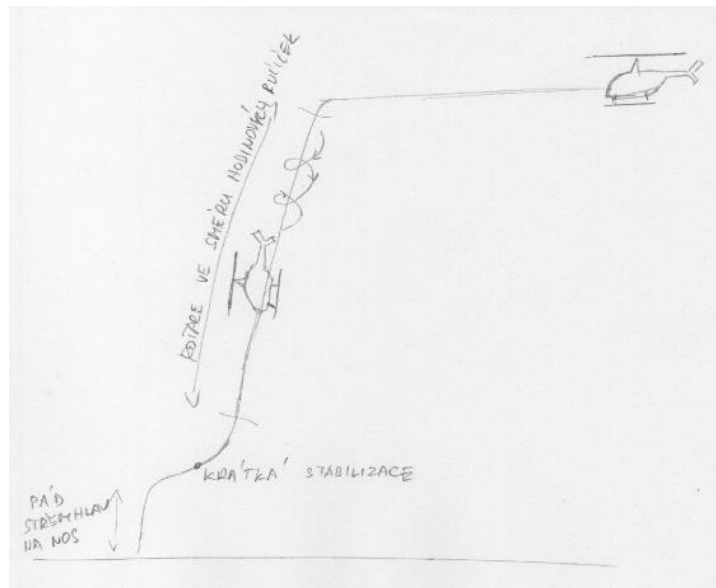
Obr. č. 5 – Poslední fáze kritického letu

Otec nezletilého syna, který pozoroval kritickou fázi letu, zaslal komisi schématický nákres znázorňující profil letu.

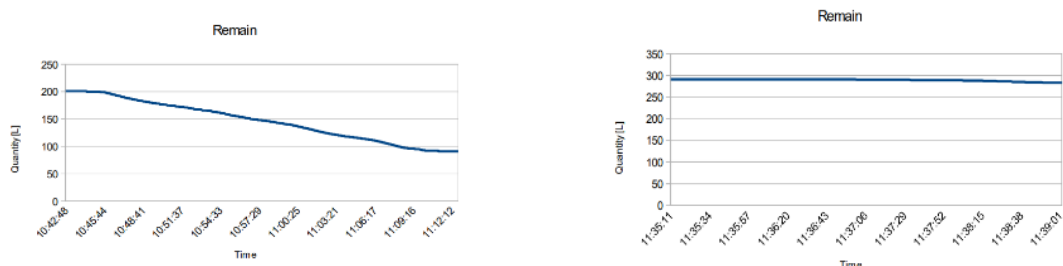
Obr. č. 18 – Stav paliva před prvním a posledním letem

Nedůsledný přístup pilota k provádění důležitých úkonů před letem lze dokumentovat i nalezením červených pojistek na pravých dveřích v poloze nezajištěno. Neměl pevné návyky při provádění předletové přípravy, postupů před letem stanovených letovou příručkou a požadavků leteckých předpisů. Pilot pravděpodobně neprováděl záznam skutečného množství paliva do přístroje Flybox Mini EIS, nebo jej provedl chybně. Na záznamu dat z přístroje byla před prvním letem v den letecké nehody hodnota 20 litrů paliva. Před vzletem z místa bezpečnostního přistání do terénu provedl nastavení množství paliva na 30 litrů, čímž se potvrdila výpověď technika servisní organizace.
