CZ-21-0059

ZÁVĚREČNÁ ZPRÁVA

**o odborném zjišťování příčin letecké nehody
letounu CESSNA 150L
poznávací značky OK-MRK
na poli u obce Hostim
ze dne 27. února 2021**

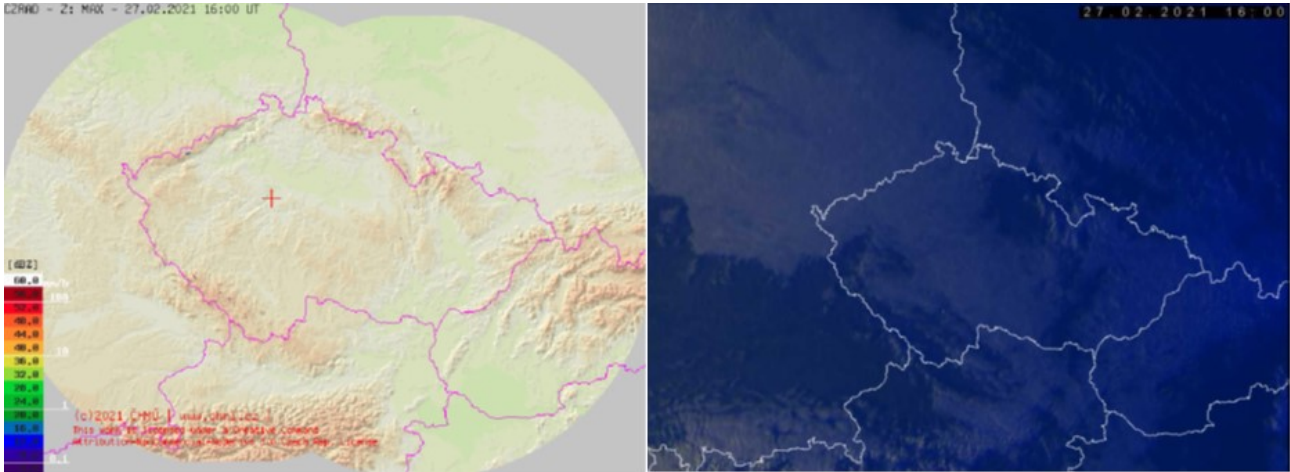
Obr. 2 – Radarový a satelitní snímek

V oblasti nehody letounu, která se udála u obce Hostim v 16:00 UTC, vál převážně severozápadní vítr o rychlosti kolem 5 KT. Dohlednost se pohybovala nad 10 km, nevyskytovaly se žádné jevy počasí. V době nehody byla obloha pokryta nízkou oblačností typu Sc, což dokládá družicový snímek. Teplota se na sledovaném území pohybovala okolo 4-5 °C. Z nebezpečných jevů byla pro celou ČR předpovídána slabá až mírná dynamická turbulence ve výšce 7,5-10 km.

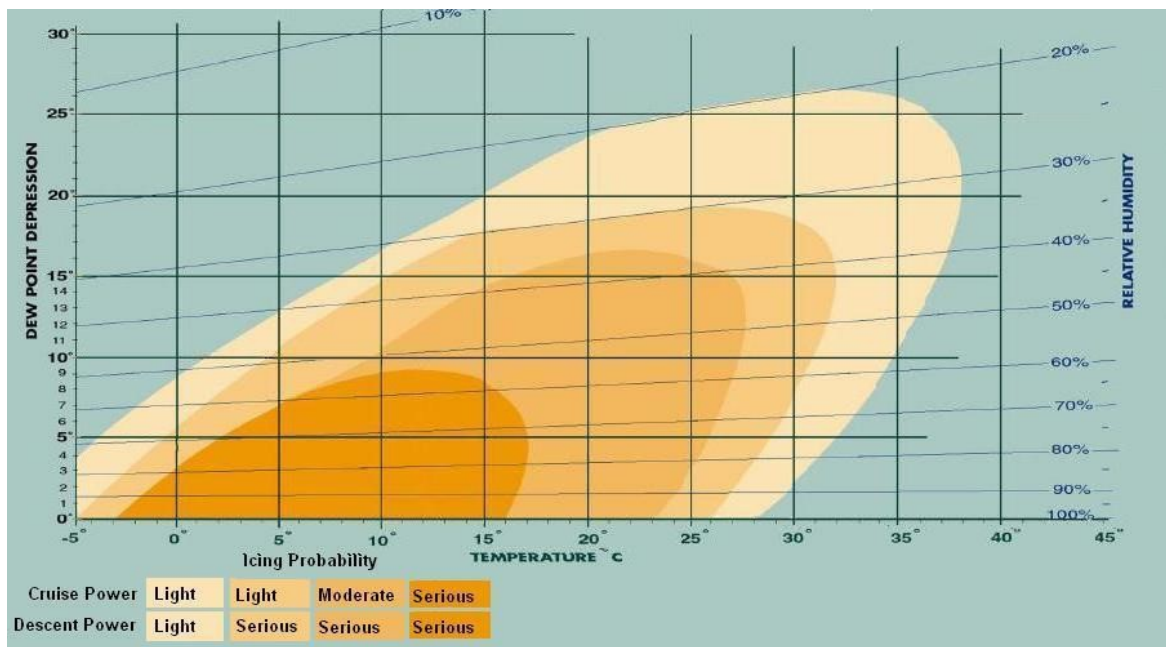
Pravděpodobnost výskytu námraz v prostoru karburátoru je odvozena od dvou veličin, a to teploty prostředí a rosného bodu. Pomocí těchto veličin v níže uvedeném grafu je možné odhadnout pravděpodobnost výskytu námrazy v prostoru karburátoru

Obr. 9 – Graf pro stanovení pravděpodobnosti vzniku námrazy v karburátoru¹
