ÚSTAV PRO ODBORNÉ ZJIŠŤOVÁNÍ
PŘÍČIN LETECKÝCH NEHOD
Beranových 130
199 01 PRAHA 99

CZ-21-0476

ZÁVĚREČNÁ ZPRÁVA

o odborném zjišťování příčin letecké nehody
UL letounu MH-46 Eclipse poznávací značky OM-M919
0,8 km severně LKFR dne 29. 7. 2021

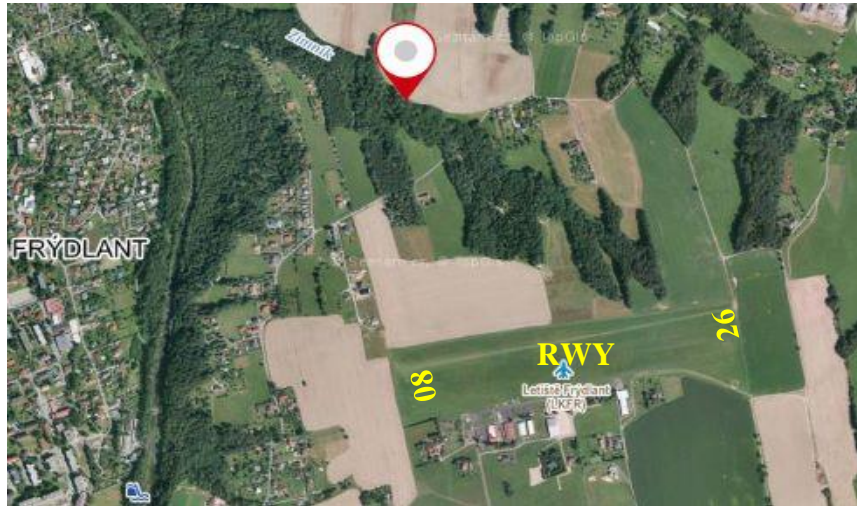
Místo letecké nehody se nacházelo na okraji zalesněného porostu cca 0,8 km severně LKFR, v katastru obce Lubno, jež je částí města Frýdlantu nad Ostravicí. Přesná poloha místa nehody je uvedena v následující tabulce:

Obr. č. 4 – Místo letecké nehody

Na místě letecké nehody byla provedená fotodokumentace shořelých troskek UL letounu. Po provedeném ohledání troskek byl z místa letecké nehody dopraven do depozitních prostor ÚZPLN požárem a částečně nárazem poškozený motor za účelem dalšího zkoumání. Zbývající fragmenty požárem zničeného UL letounu, byly odvezeny a uskladněny jednatelem vlastníka UL letounu a část z nich byla později převezena do depozitních prostor ÚZPLN k dalšímu zkoumání.
