ÚSTAV PRO ODBORNÉ ZJIŠŤOVÁNÍ
PŘÍČIN LETECKÝCH NEHOD
Beranových 130
199 01 PRAHA 99

CZ-20-0717

ZÁVĚREČNÁ ZPRÁVA

**o odborném zjišťování příčin letecké nehody
UL letoun SHARK
poznávací značky F-JCEC
na poli u obce Olšany u Prostějova
dne 29. října 2020**

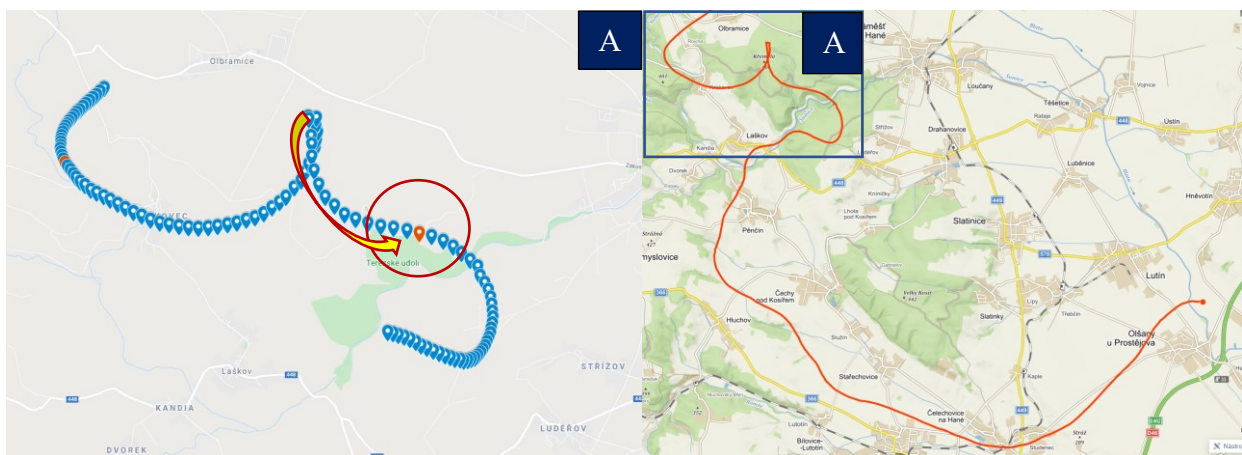
Obr. 2 – Oblast strmého klesání (šipka označující bod s max rychlostí 270 kt GS) a v pravé části pokračující průběh letu k obci Olšany u Prostějova

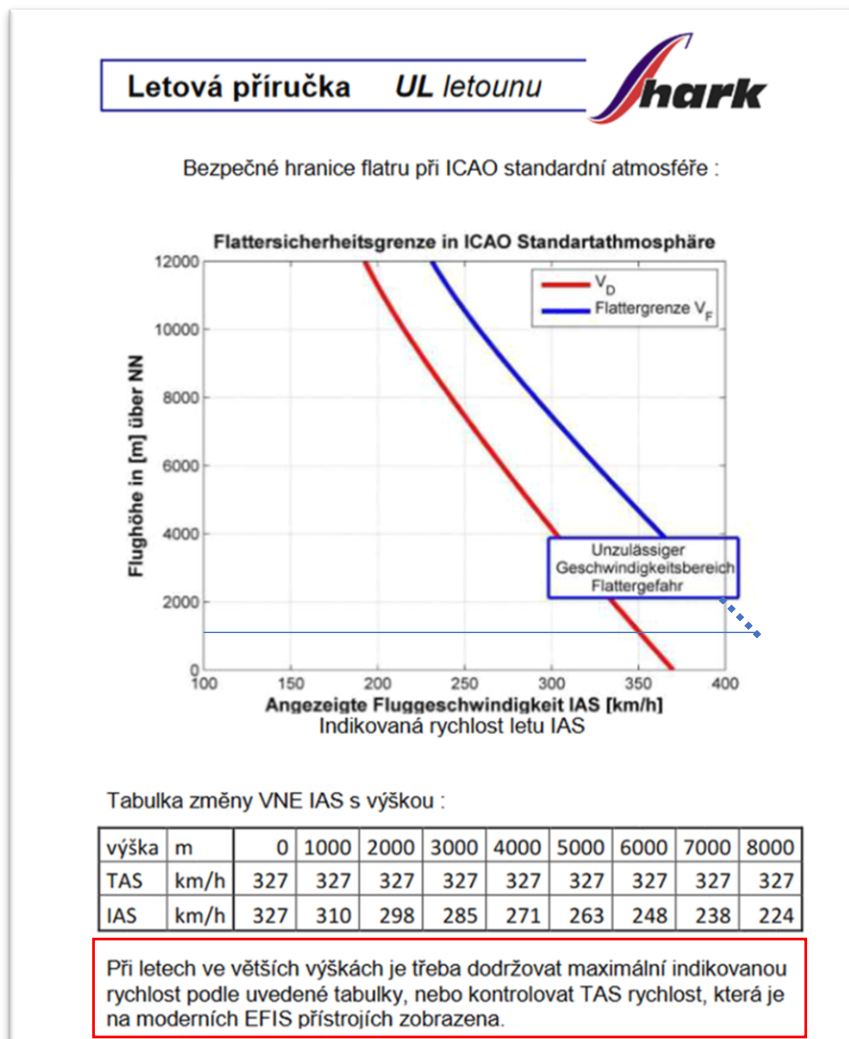
Letová příručka uvádí bezpečnou hranici pro *Flutter* s důležitou poznámkou pod tabulkou pro piloty (v červeném rámečku).

Obr. 5 – Bezpečná hranice *Flutter* v závislosti na výšce a rychlosti TAS/IAS

4 V_{NE} 1000 m / 327 kt TAS / 310 IAS, viz obr. 5
