CZ-23-1020

# ZÁVĚREČNÁ ZPRÁVA

**o odborném zjišťování příčin letecké nehody  
UL letadla COLOMBAN MC-15 Cri-Cri  
poznávací značky OM-M644  
na letišti Hosín dne 2. 9. 2023**

Praha  
Říjen 2023

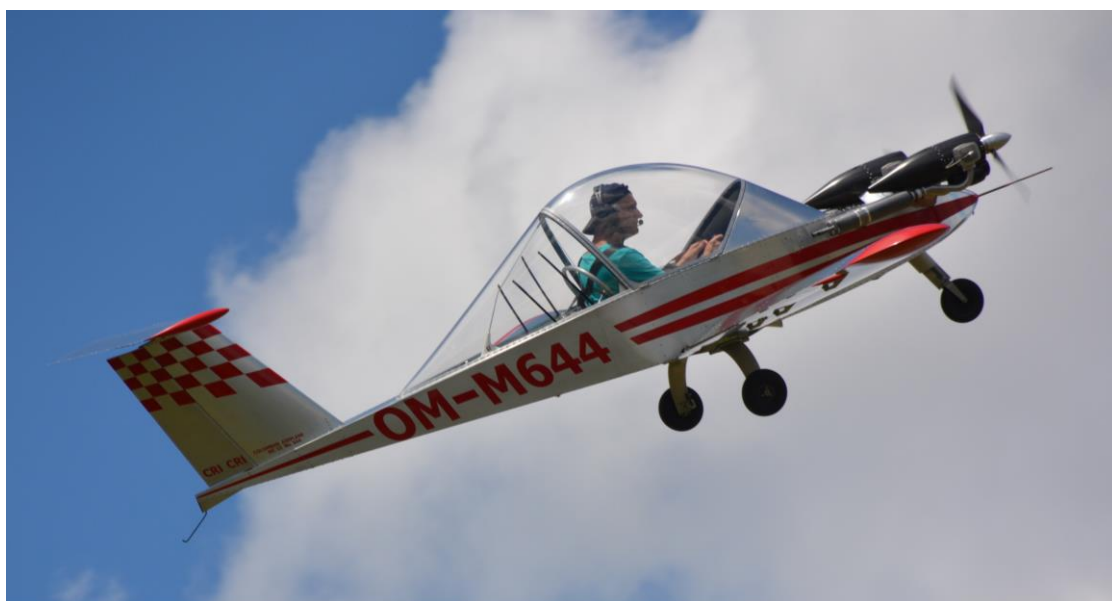
Obr. 1 – Ultralehký letoun Colomban MC-15 Cri Cri „OM-M644“.

Pilot UL letounu Colomban MC-15 Cri Cri (Obr. 1) přiletěl na LKHS z LZTN (Trenčín). Na LKHS se účastnil leteckého dne organizovaného Aeroklubem České Budějovice k výročí založení aeroklubu. Po přiletu na LKHS měl UL letoun zbytek paliva cca 10 litrů benzínu BA 95. Ultralehký letoun byl po přiletu doplněn 8 litry paliva, které tvořila směs benzínu BA-95 s olejem T2 Shell Advance v poměru 1:35.
