ÚSTAV PRO ODBORNÉ ZJIŠŤOVÁNÍ
PŘÍČIN LETECKÝCH NEHOD
Beranových 130
199 01 PRAHA 99

CZ-22-1102

ZÁVĚREČNÁ ZPRÁVA

**o odborném zjišťování příčin incidentu
vrtulníku Robinson R 44 Raven II
poznávací značky OK-STK
na jihovýchodním okraji areálu bývalého hlubinného dolu Lazy
ze dne 24. září 2022**

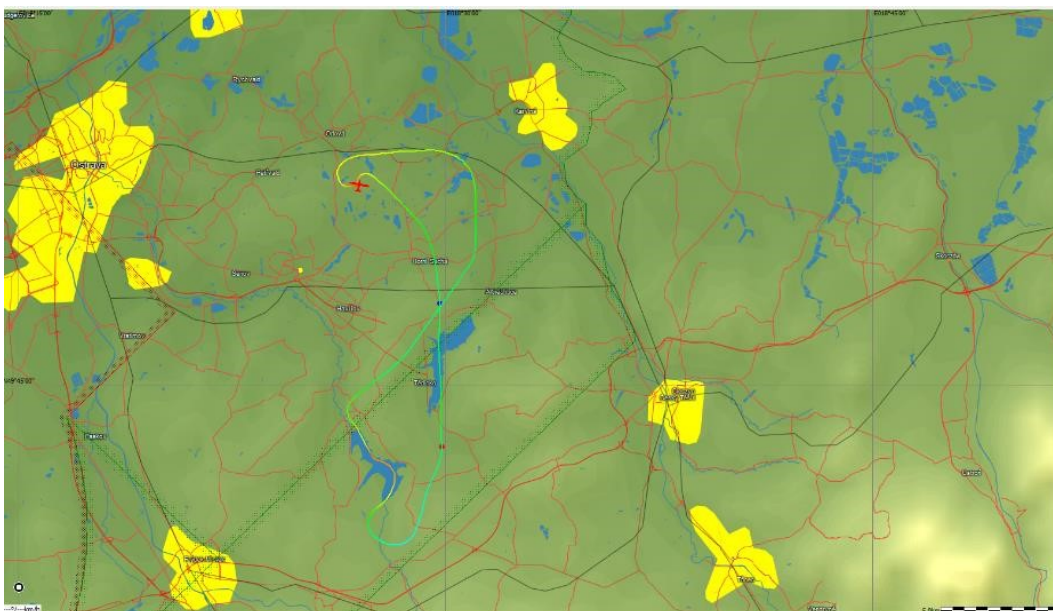
Obr. č. 2 – Grafické zobrazení kritického letu

Dle analýzy záznamu aplikace SkyDemon provedl pilot v čase 11:40:10 vzlet z místa trvalého parkování severozápadním směrem. Po vzletu pokračoval v plynulém stoupání pravou zatáčkou, kterou ukončil v kurzu 128° a tímto kurzem krátce stoupal na výšku cca 150 m AGL, kdy ve vzdálenosti cca 600 m západně minul modelářskou plochu Hohenegger. Následně změnil kurz na 180°, přeletěl nad Těrlickou přehradou ve výšce cca 250 m nad vodní hladinou a v poloze cca 2 km jihovýchodně od přehrady Žermanice pravou zatáčkou změnil kurz na 045° a v klesání dosáhl jejího jižního okraje. Pokračoval v klesání nízko nad vodní hladinu podél pravého břehu a na úrovni obce Horní Soběšovice provedl extrémně nízký průlet nad vodní hladinou. Po jeho ukončení pokračoval dále v letu podél pravého břehu. V plynulém stoupání již na výšce 117 m AGL minul hráz přehrady a po změně kurzu na severovýchod pokračoval v letu na výšce cca 200 m AGL. V poloze cca 2 km severně Těrlické přehrady změnil kurz na sever. V poloze cca 3 km západně od města Karviná změnil kurz na západ a pokračoval v letu na místo stálého parkování. Na tomto úseku letu minul modelářskou plochu Hohenegger ve vzdálenosti cca 600 m severně. Po minutí modelářské plochy a přeletu sportovního motokrosového areálu MX Park Karviná v 11:58 na výšce 115 m AGL zahájil přistávací manévr. Přistání prováděl levou zatáčkou nad prostranstvím s výškovými překážkami v jihovýchodní části hlubinného dolu Lazy. Ve vzdálenosti cca 50 m od místa dosednutí letěl cca 2,5 m nad překážkou. V 11:59:41 přistál na ploše před objektem trvalého parkování.

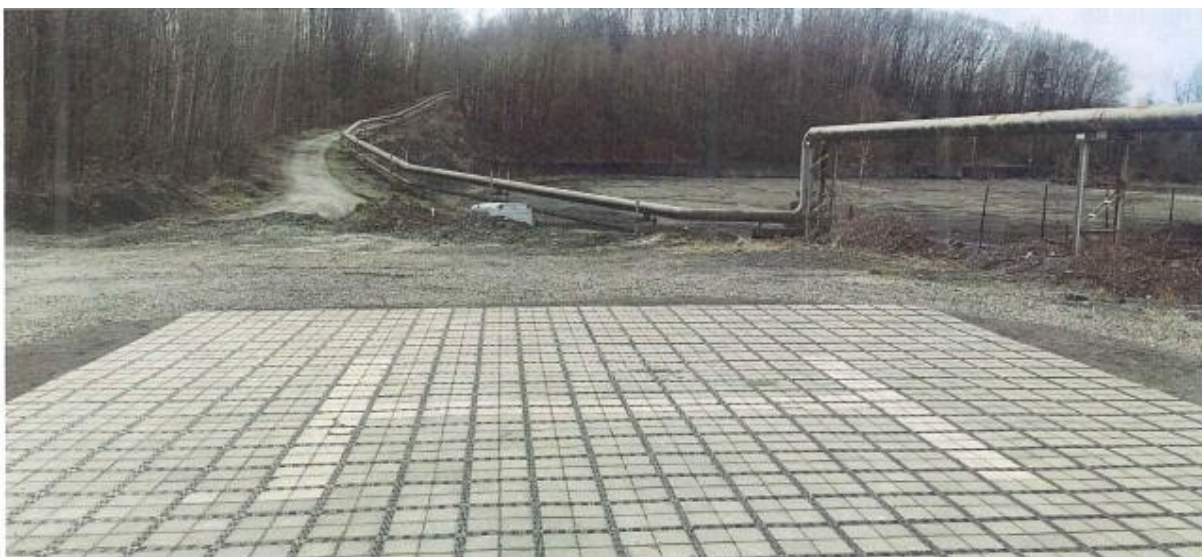
Obr. č. 6 – Pohled z místa přistání jižním směrem

Na žádost komise ÚZPLN provedla Policie ČR ohledání blízkého okolí místa parkování vrtulníku s důrazem na výškové překážky v sektoru přiblížení k místu přistání. V protokolu je mimo jiné uvedeno: „Přistávací plocha se se nachází cca 14 m od budovy, která slouží mimo jiné jako kryté stání vrtulníků. Plocha je tvořena zámkovou dlažbou a je označena bílou barvou písmenem H. K ploše vede zpevněná komunikace, kolem které vede potrubí. Jedná se o dvě roury umístěné nad sebou, které jsou uloženy na železné konstrukci, která je na betonových patkách. Horní okraj tohoto potrubí je ve výšce 2 m nad zemí. Toto potrubí křížuje komunikaci a je vedeno ve výšce 5,2 m nad zemí. Potrubí leží na železných nosnících a je k nim zafixováno kovovými obručemi. Nosníky jsou natřeny šedou barvou. Provedeným šetřením se nepodařilo zjistit žádné skutečnosti vedoucí k objasnění věci.“

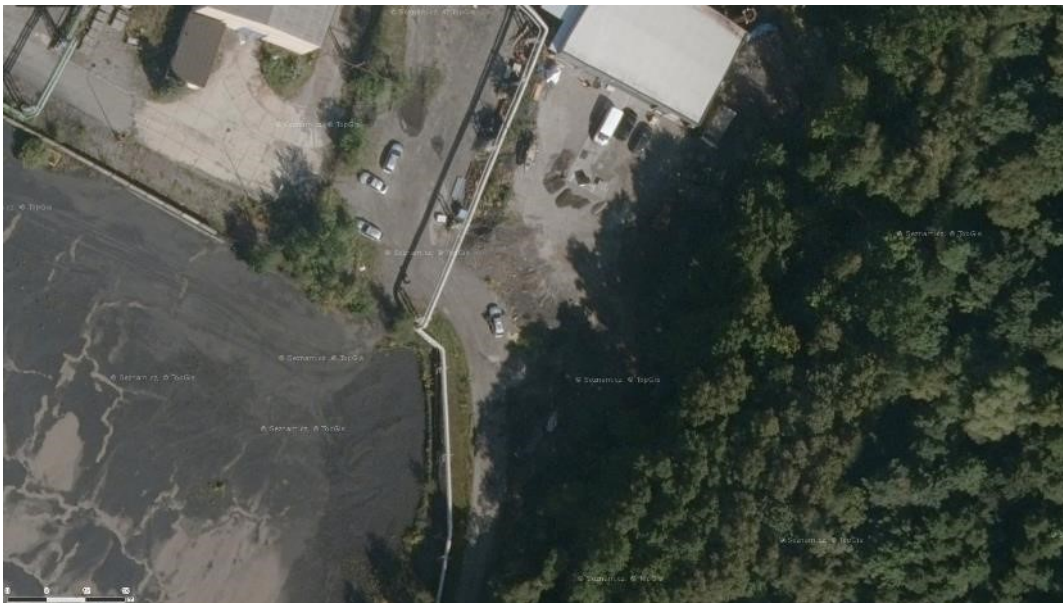
Obr. č. 9 – Soukromá plocha pro vzlet a přistání vrtulníků

Pilot provedl kritický let vzletem a přistáním ze soukromé plochy, která se nachází na jihovýchodním okraji areálu bývalého hlubinného dolu Lazy. Rekultivovaná plocha o rozměrech cca 20x30 m je ze všech stran ohraničena výškovými překážkami. Betonovou dlažbou upravené místo pro vzlet, přistání a manipulaci s vrtulníkem má rozměr cca 5x15 m, je označeno písmenem H bílé barvy a leží v nadmořské výšce 262 m cca 14 m jižně od vrat objektu používaného pro parkování vrtulníků.

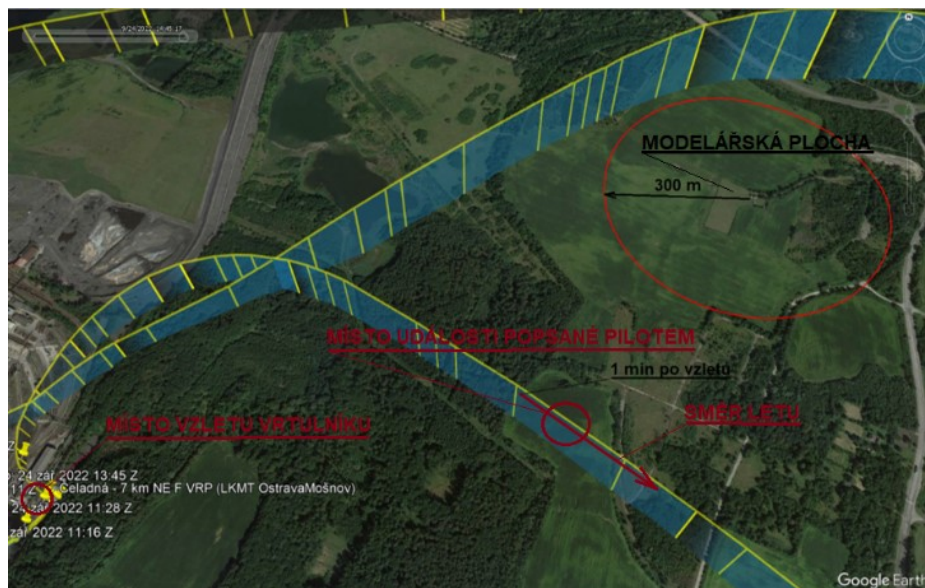
Obr. č. 10 – Místo události prezentované pilotem

Dle výpovědi pilota se místo události nacházelo nad neobydlenou lokalitou, nad polem se vzrostlou kukuřicí cca 1 km východně od místa vzletu. Podle záznamu Policie ČR se v okolí nenacházely žádné osoby a šetřením nebyly vyhledány ani zjištěny žádné upotřebitelné stopy nebo informace, které by potvrdily srážku létajícího zařízení s ocasní vrtulkou vrtulníku.

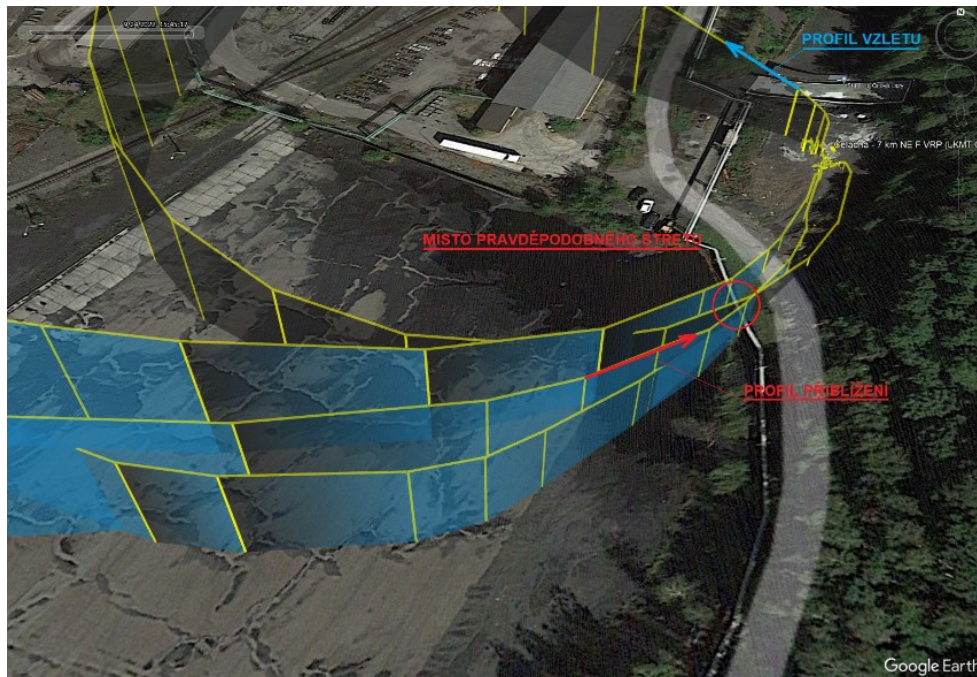
Obr. č. 13 - Profily vzletů a přistání na ploše parkování v den události (šipkami je označen vzlet a přistání kritického letu)
